TRIBUNALE DI CROTONE

Consulenza Tecnica integrativa
D'ufficio

Procedura N. 74/2003 R. G. Es. Imm.

***Il** compendio immobiliare afferente al lotto 4 è costituito da un appezzamento di terreno, in agro di Strongoli, identificato al foglio 1 part. 379, 381, 382 sedime del fabbricato con destinazione albergo in fase di costruzione all'atto del sopralluogo tenutesi in data **19-04-2017**.*

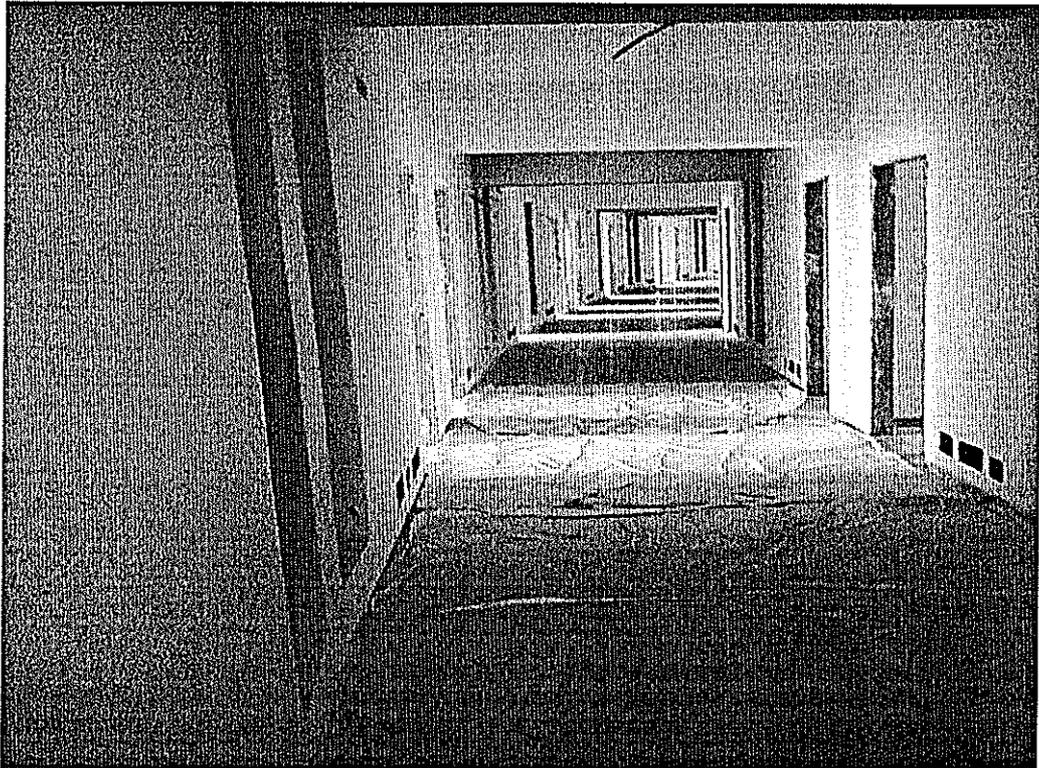
FOTO 9-piano secondo camere

Sul posto sono convenuti: l'Avv. Salvatore Straface, Ing. [REDACTED] e il Sig. [REDACTED]. Durante il sopralluogo è stato constatato l'esecuzione di alcuni lavori interni inerenti il completamento del fabbricato. Si precisa che i lavori eseguiti consistono sostanzialmente: nell'intonacatura di alcune pareti interne del fabbricato; nella posa in opera di pavimenti in particolari su superfici afferenti il piano adibito a parcheggio, posa in opera di alcune porte al piano ristorante, rifinitura cucina afferente al piano ristorante, rifinitura piano ascensore con la posa in opera di due porte a livello di piano parcheggio e ect. Durante i sopralluogo, lo scrivente ha constatato l'assenza di porte alle stanze inerenti i piani camera (Vedi Fig. 9 in allegato).
