## TRIBUNALE DI REGGIO CALABRIA

### ESECUZIONE IMMOBILIARE n° 72/2018

Perizia C.T.U.

Relazione di Consulenza Tecnica d'Ufficio - Stima dei beni pignorati

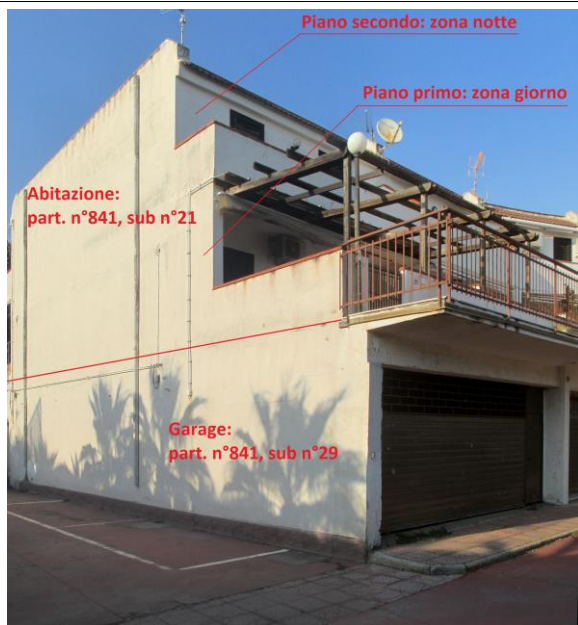
Foto 2. Immobile oggetto di pignoramento, con abitazione identificata al foglio n°44, part. n°841, sub 21, ed il garage identificato al foglio n°44, part. n°841, sub 29

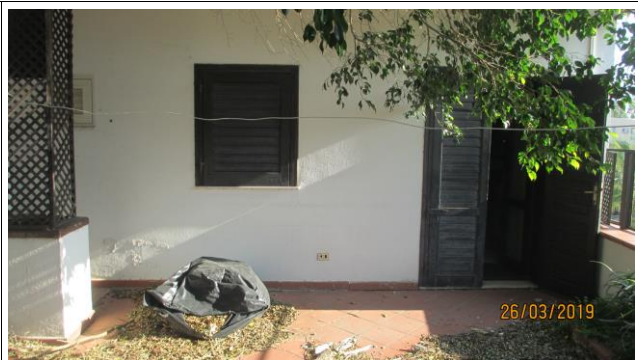
Foto 3. Piano primo dell'immobile rispetto alla strada Via Nazionale, a cui si accede mediante un percorso pedonale

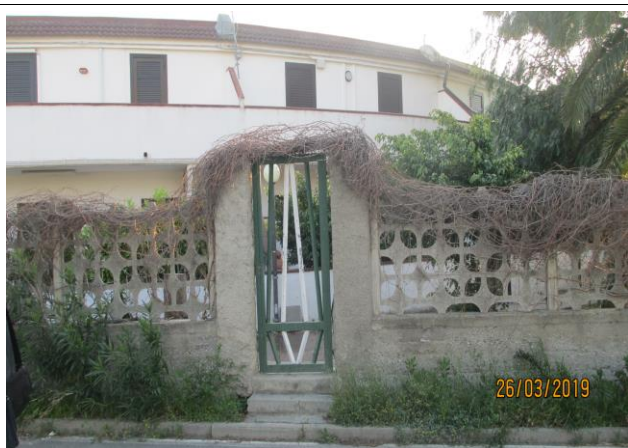
Foto 4. Accesso in fregio alla via Nazionale di accesso al complesso immobiliare “La Piramide”

Pertanto, riassumendo, l'accesso all'immobile avviene mediante tali due ingressi principali ed altri due cancelli secondari, posti in fregio alla via Nazionale (*si veda Foto 4, Allegato 10*), che consentono, sul lato Nord, in corrispondenza del piano primo dell'immobile, di accedere ad un percorso pedonale che culmina con un cancelletto attraversato il quale, mediante un cortile, si giunge all'infilso dell'abitazione che ne costituisce l'ingresso.

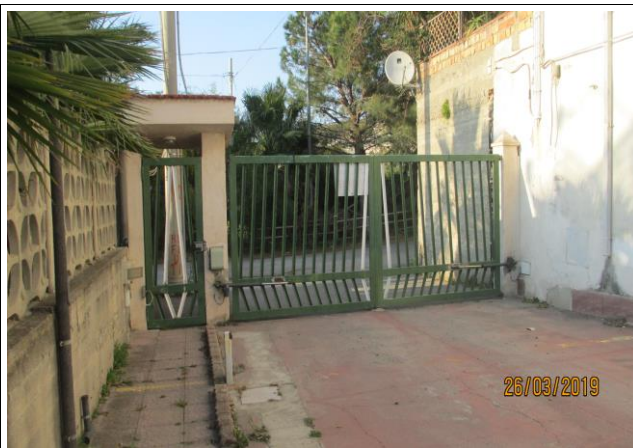
Foto 5. Particolare del cancello a due ante di accesso al complesso immobiliare “La Piramide”

Nel complesso “La Piramide”, oltre ai percorsi pedonali, sopra descritti, sono presenti, al suo interno, dei percorsi carrabili muniti di due ingressi, posti rispettivamente sui lati Nord (*si veda Foto 5, Allegato 10*) ed Est, entrambi chiusi mediante un cancello con comando a distanza e cancelletto pedonale.

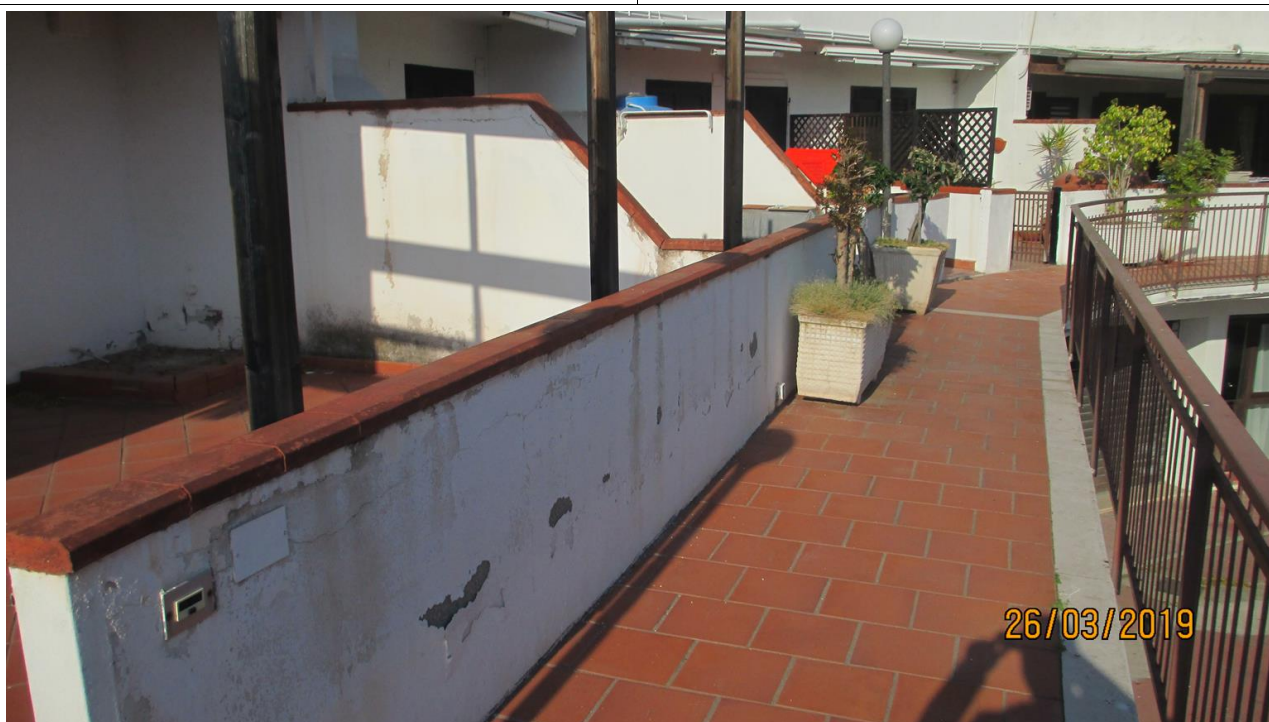
Foto 8. Particolare del ballatoio percorso pedonale di accesso all'immobile, posto all'interno del complesso immobiliare "La Piramide"

Il complesso immobiliare “La Piramide” risulta, complessivamente, ben mantenuto; i percorsi e le aree comuni sono caratterizzate da piastrelle in cotto di colore scuro, da ringhiere metalliche di colore marrone (*si veda Foto 8, Allegato 10*) e da aree verdi ben curate (*si vedano Foto 29 e 30, pag. 22, Allegato 10*).

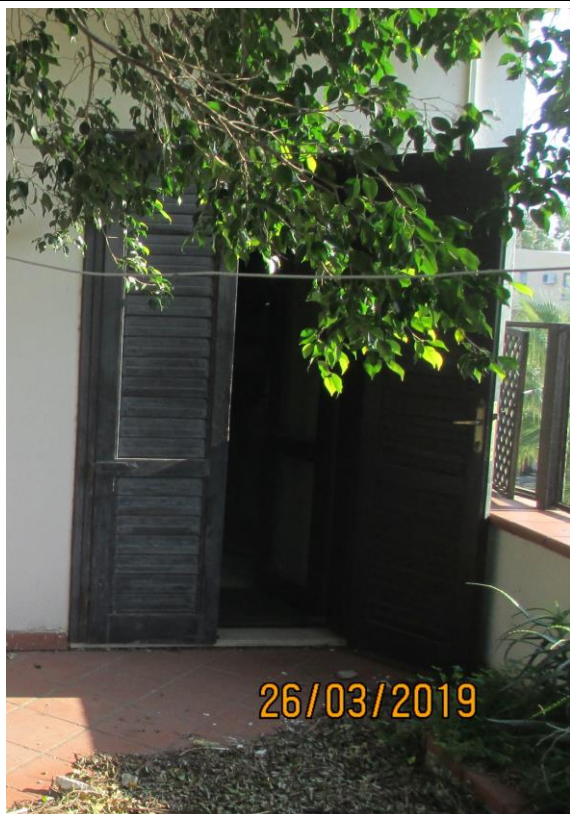
Foto 9. Particolare dell'infisso-ingresso, ove avviene l'accesso all'immobile, posto sul lato Nord

- le persiane degli infissi esterni risultano da sistemare mediante revisione dei sistemi di apertura/chiusura e verniciatura delle stesse, essendo leggermente rovinate dagli agenti atmosferici (*si vedano Foto 9 e 10, pag. 13, e Foto 18, pag. 16, Allegato 10*);
- le facciate perimetrali necessitano di qualche intervento di pitturazione, visto qualche distacco in atto dello strato di pittura superficiale;
- il parapetto del balcone posto sul lato Nord necessita di intervento di riparazione vista, in atto, una vistosa fessurazione nella muratura (*si veda Foto 19, pag. 16, Allegato 10*).

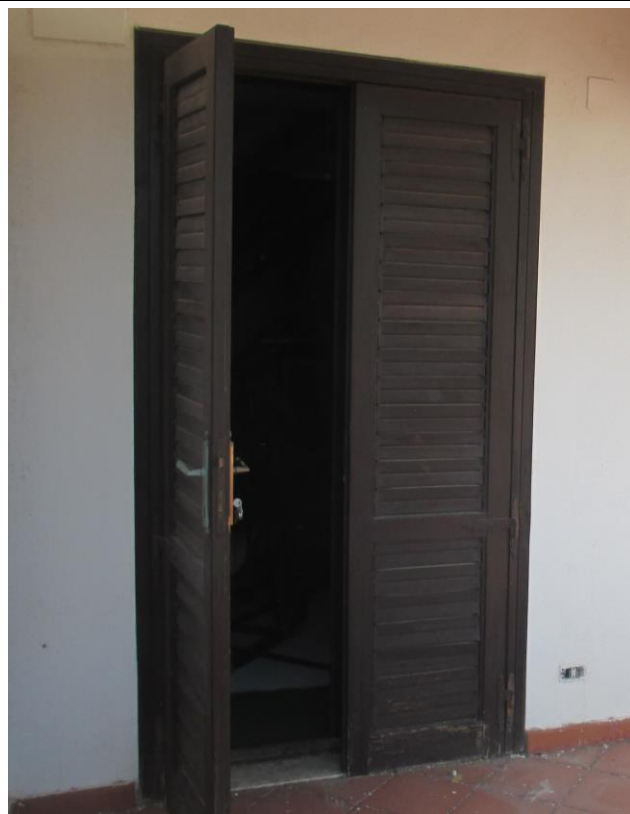
Foto 10. Particolare dell'infisso-ingresso, ove avviene l'accesso all'immobile, posto sul lato Sud

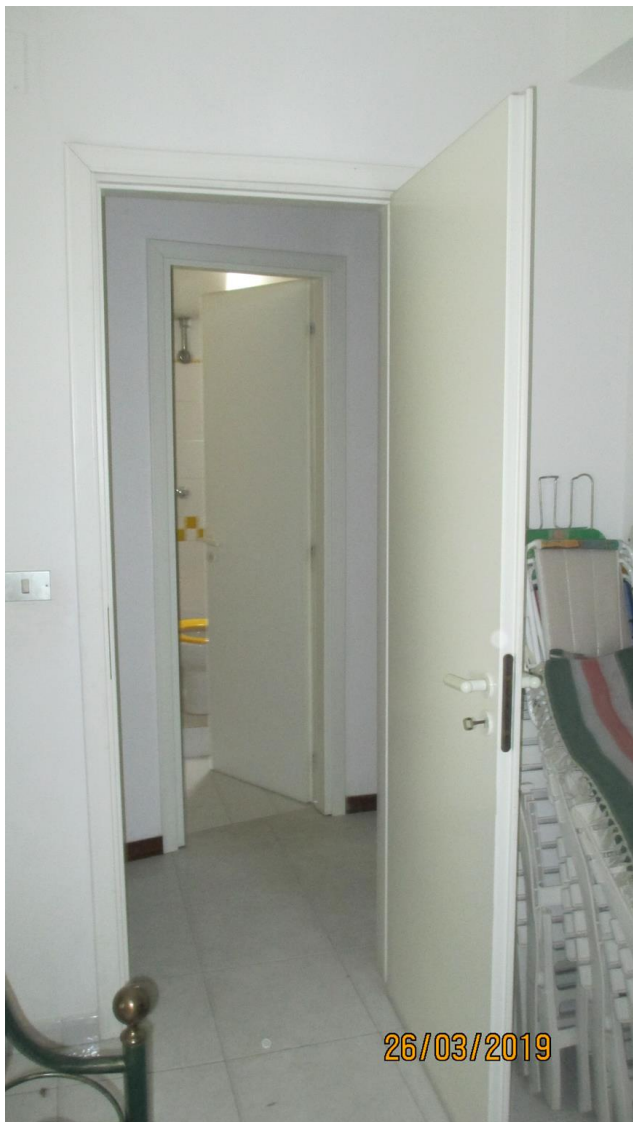
- le porte interne sono in legno tamburato di colore bianco (si veda Foto 11, Allegato 10);
- i pavimenti di tutti gli ambienti sono costituiti da piastrelle di ceramica (si vedano Foto 12 e 13, Allegato 10);

Foto 11. Particolare delle porte interne al piano secondo in legno tamburato di colore bianco

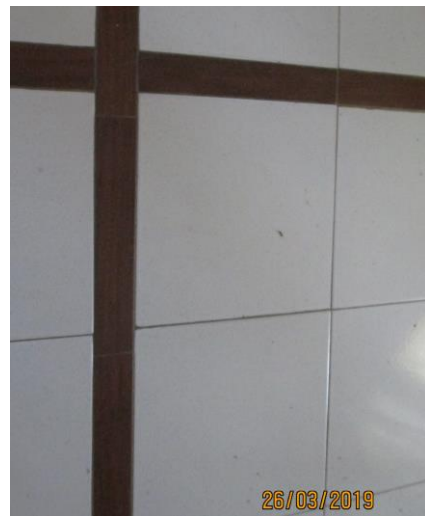
Foto 12. Particolare del pavimento al piano primo nella zona giorno in piastrelle di ceramica bianca con frappe bande di colore marrone

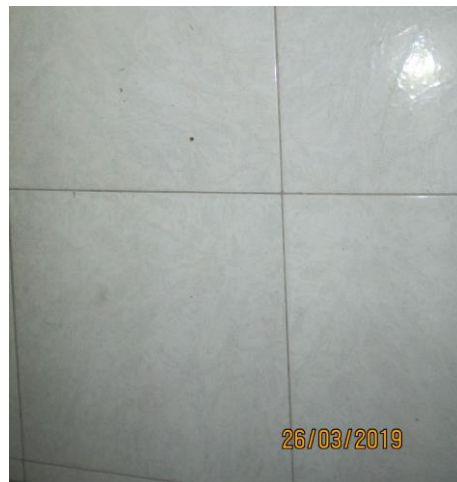
Foto 13. Particolare del pavimento al piano secondo nella zona notte in piastrelle di ceramica bianca

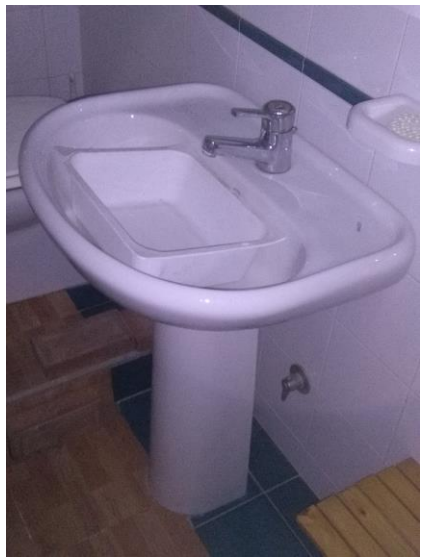
- il rivestimento del bagno, al piano primo, a cui si accede dal piccolo disimpegno, risulta in ceramica di colore bianco con bande orizzontali di colore verde, mentre, il pavimento risulta essere in ceramica di colore verde (si veda Foto 14, Allegato 10); i rivestimenti dei bagni, posti al piano secondo, risultano in ceramica di colore bianco con bande orizzontali, rispettivamente, di colore giallo,

| <p><i>Foto 14. Particolare del pavimento e del rivestimento del bagno al piano primo dell'abitazione a cui si accede dal disimpegno della zona giorno</i></p> | <p><i>Foto 15. Particolare del pavimento e del rivestimento di uno dei due bagni presenti al piano secondo dell'abitazione a cui si accede dal disimpegno della zona notte</i></p> | <p><i>Foto 16. Particolare del pavimento e del rivestimento di uno dei due bagni presenti al piano secondo dell'abitazione a cui si accede dal disimpegno della zona notte</i></p> |

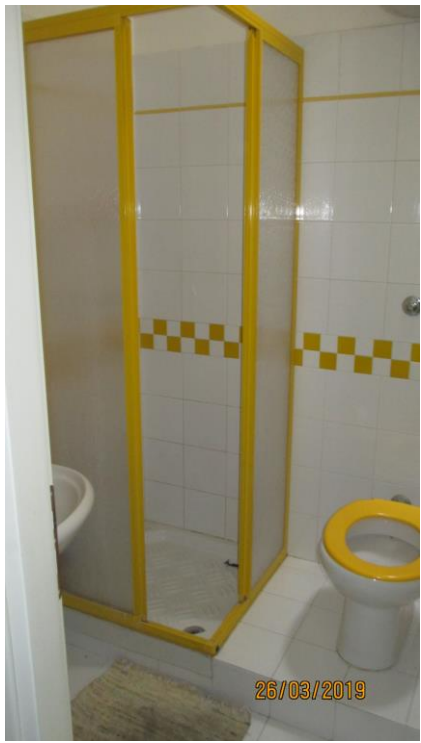
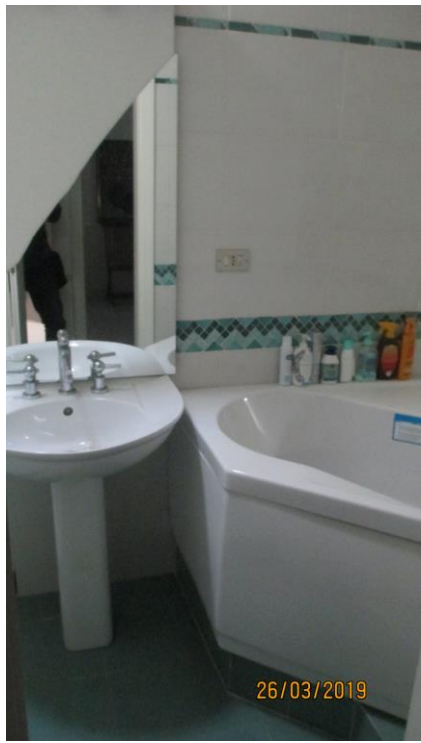
il primo, ed azzurro, il secondo; il pavimento di questi due bagni risulta in ceramica di colore bianco, il primo, e di colore azzurro il secondo (si vedano Foto 15 e 16, Allegato 10); inoltre, un bagno è dotato di doccia con box, il secondo di vasca;

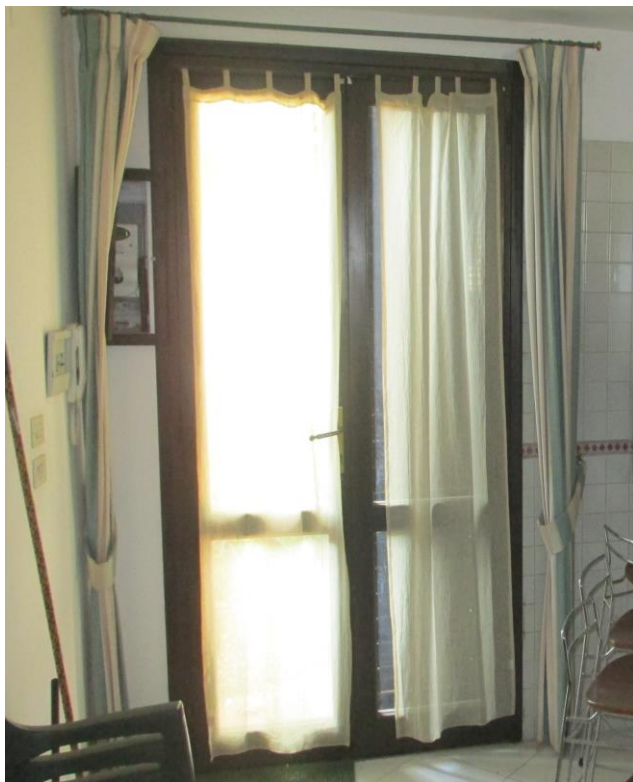
- le finestre e le porte finestre esterne sono in legno di colore scuro, tipologia ad uno e due battenti, con vetro singolo e munite di persiane, anch'esse in legno di colore scuro (si vedano Foto 17 e 18, Allegato 10);

Foto 17. Particolare della porta-finestra del soggiorno in legno a due battenti

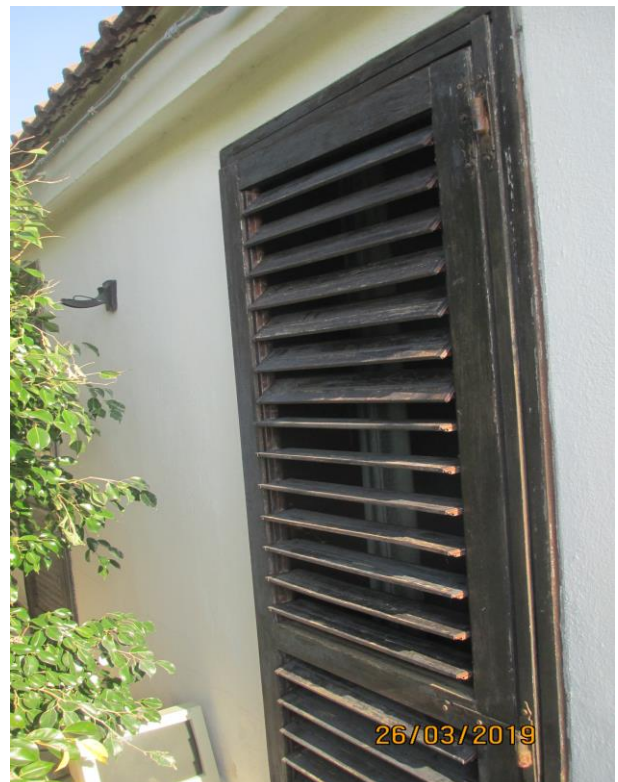
Foto 18. Particolare della tapparella in legno ad un battente

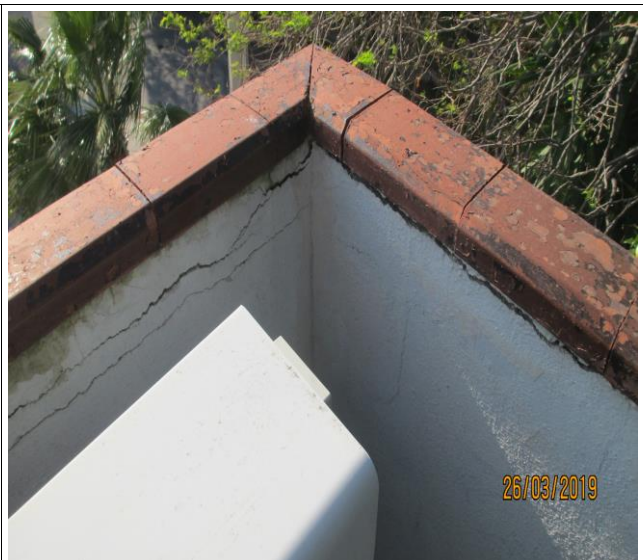
Foto 19. Particolare del balcone con parapetto in muratura a cui è stato frapposto coprimuro in cotto

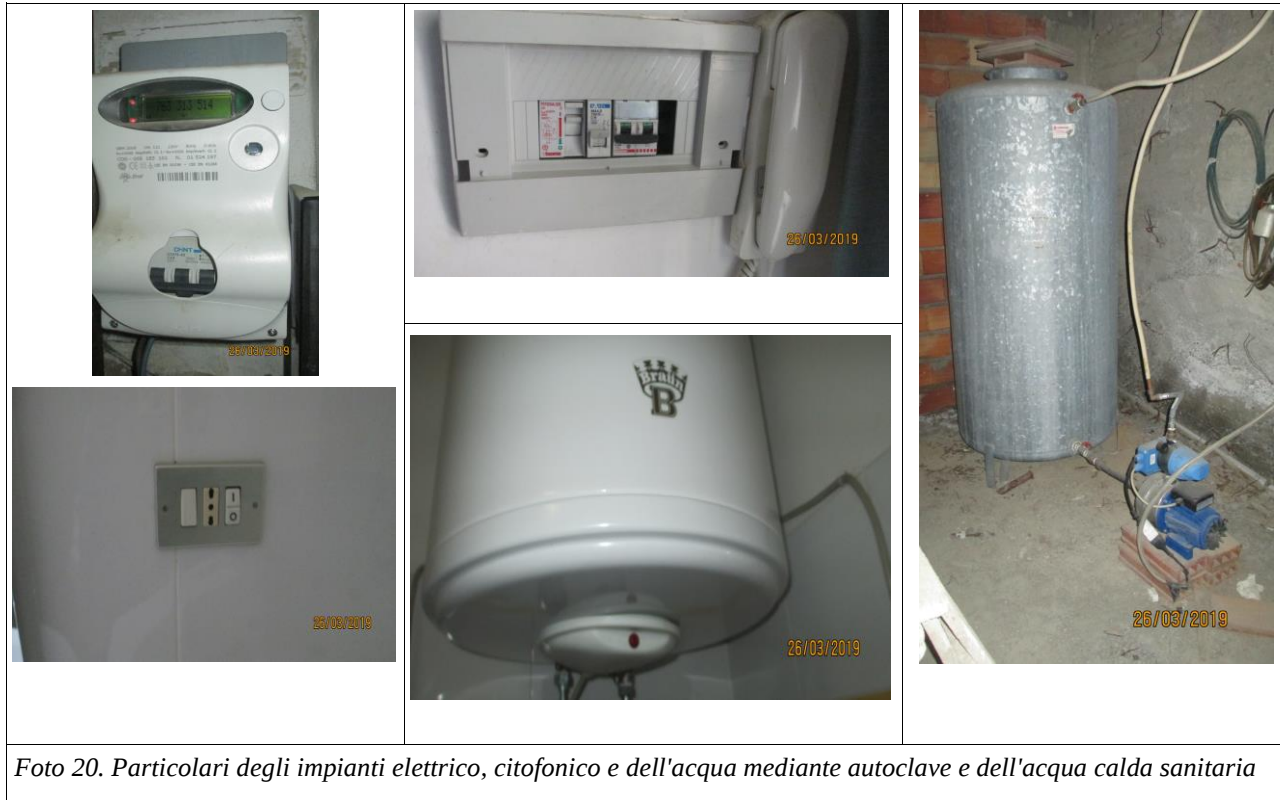
Tutti gli impianti si presentano funzionanti ed in ottimo stato di conservazione, come da foto di seguito riportate. Si dà atto che l'unità immobiliare non è dotata di impianto metano e di impianto di riscaldamento. L'impianto idrico è autonomo con sistema autoclave che è posto al piano terra, all'interno del garage di proprietà; l'acqua calda sanitaria viene prodotta per mezzo di uno scaldabagno (si veda Foto 20, Allegato 10).

Foto 20. Particolari degli impianti elettrico, citofonico e dell'acqua mediante autoclave e dell'acqua calda sanitaria

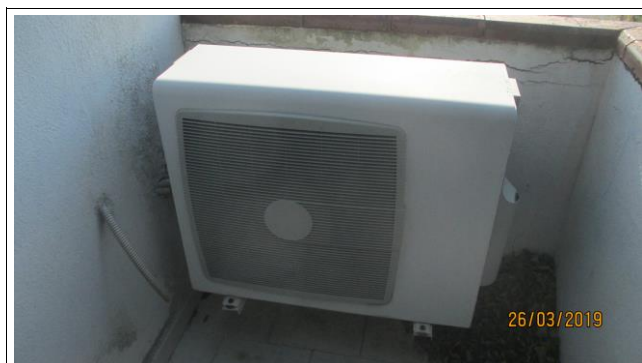
L'impianto di condizionamento risulta presente in ogni ambiente, munito di apposita unità interna (split) (si veda Foto 22, Allegato 10), ed alimentato da complessive tre macchine, unità esterne, marca Climaveneta (si veda Foto 21, Allegato 10).

Foto 21. Particolare dell'unità esterna del sistema di condizionamento

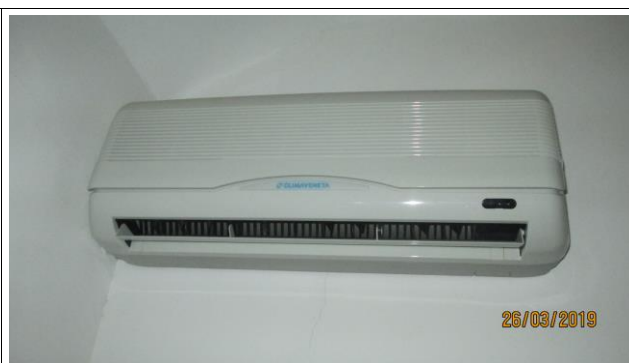
Foto 22. Particolare dell'unità interna (SPLIT) del sistema di condizionamento

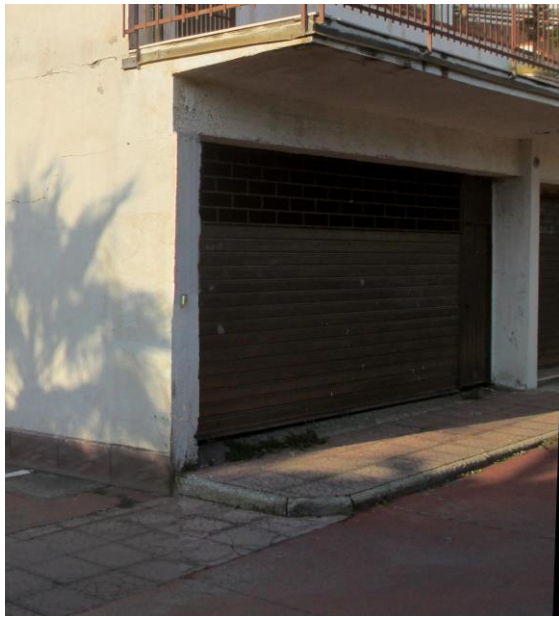
*Foto 23. Serranda di accesso al garage posto al piano terra con a fianco la porta di accesso pedonale, presente all'interno del complesso "La Piramide"*

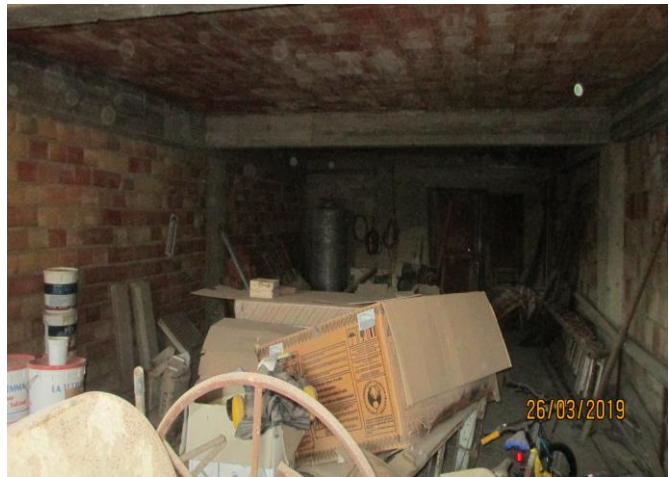
Il suo interno risulta sprovvisto di finiture quali intonaco, pavimentazione, ma anche impianto elettrico; l'utilizzo attuale di tale vano risulta essere di deposito di materiale vario, soprattutto edile, e ricovero autoclave (si veda Foto 24, Allegato 10).

*Foto 24. Particolare dell'interno del garage ove si nota lo stato rustico in cui versa lo stesso; utilizzato come deposito misto e ricovero autoclave*

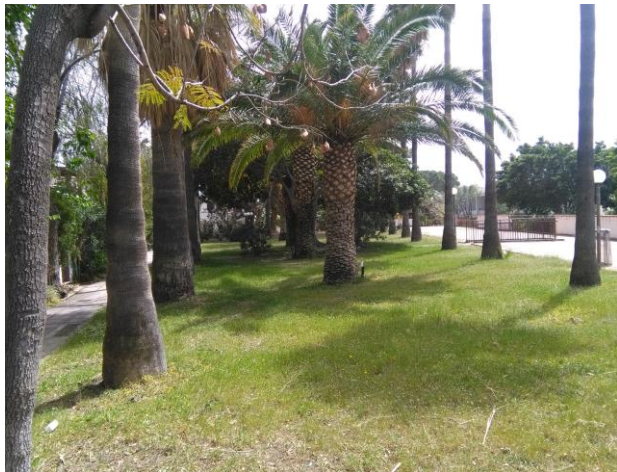
*Foto 29. Particolare degli spazi adibiti a verde condominiale*

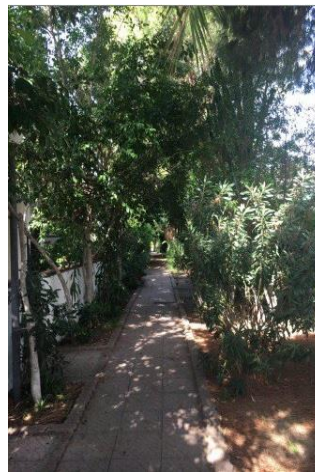
*Foto 30. Particolare del percorso pedonale interno al*

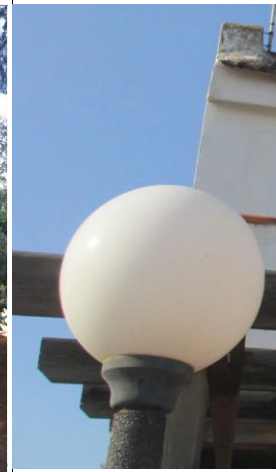
*Foto 31. Particolare dell' illuminazione del*

complesso turistico
