TRIBUNALE CIVILE DI FORLI'

Esecuzione Immobiliare n° 191/2017

RELAZIONE TECNICO ESTIMATIVA (PRIVACY)

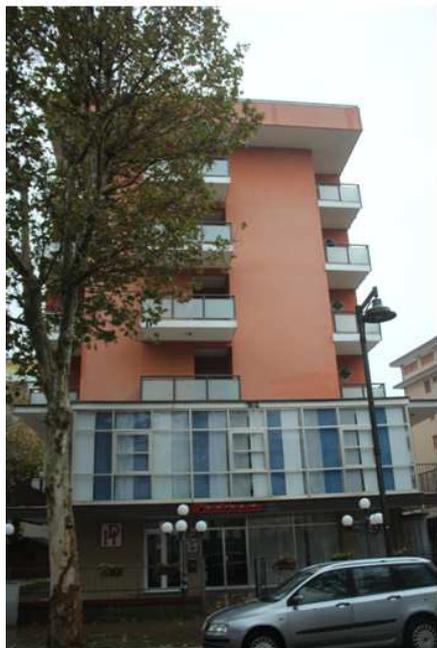
Foto 1: prospetto est su viale da Verazzano

I tre prospetti visibili da strada sono intonacati al civile e tinteggiati, prevalentemente di color salmone scuro con elementi bianchi (tettoie ed aggetti), solo la fascia corrispondente al piano terra è in mattone a faccia a vista. Il prospetto retro ai piani è invece rivestito con piastrelle scure di gres.

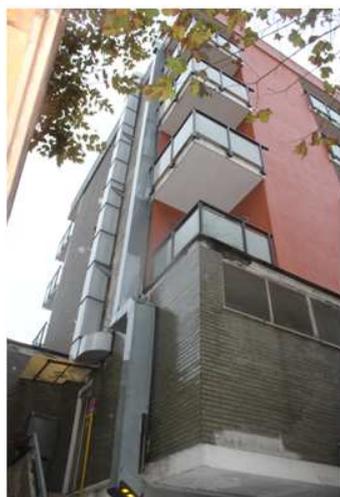
Foto 4-5: prospetto ovest – retro dell'albergo

L'edificio è di struttura mista, muratura e cemento armato, la conformazione è regolare, ma articolata dalla presenza dei balconi che fasciano tutti i prospetti; il solo lato ovest, cioè il retro dell'albergo è invece più spoglio, con le sole aperture terminali e le dotazioni

- L'unico ascensore presente è di tipologia datata e capienza ridotta.
- L'immobile denuncia diversi sintomi di vetustà soprattutto nel prospetto retro e nella parte a servizi del piano sesto: quest'ultima parte, in particolare, risulta ammalorata nei componenti edilizi e presenta infiltrazioni dal tetto.

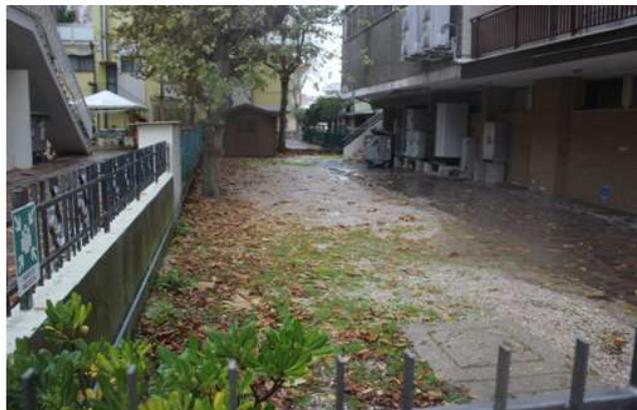
Foto 7: spazi esterni – lato sud sullo sfondo il manufatto in legno

Sul retro dall'albergo è anche presente una casetta prefabbricata in legno, uso ripostiglio: trattasi di struttura precaria e facilmente amovibile in quanto appoggiata direttamente sul terreno.

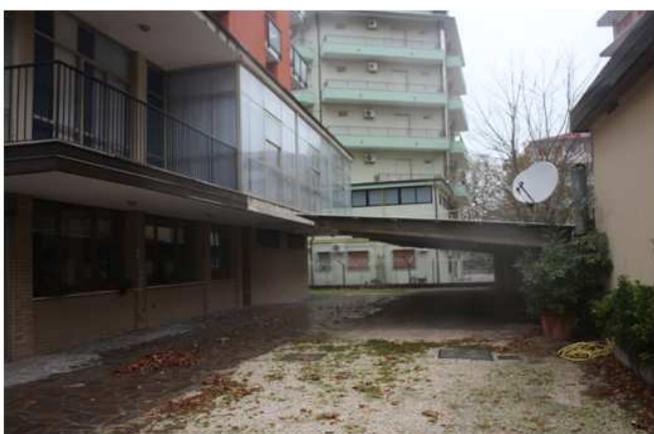
adiacente. Nella corte, dalla parte nord abbiamo una tettoia a struttura e copertura metallica per la sosta coperta dei veicoli, in grado di ospitare circa una decina di mezzi.

Foto 8: spazi esterni – lato nord e tettoia

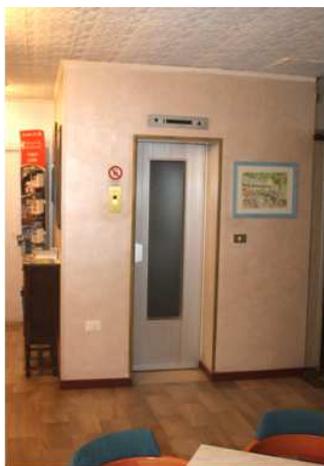
La conformazione dell'albergo sarà illustrata di seguito a partire dal piano terra, a salire fino al sesto piano - copertura: i piani sono tra loro collegati da un vano scale e da un ascensore, di tipologia abbastanza datata, posti in posizione centrale rispetto all'edificio. La scala è sufficientemente ampia e comoda, le rampe sono rivestite in marmo color daino per le pedate e color sanguigna per le alzate; è stato anche posto in opera un rialzo metallico del parapetto per ricondurlo alle dimensioni di legge attualmente vigenti in materia di sicurezza.

Foto 13: ascensore

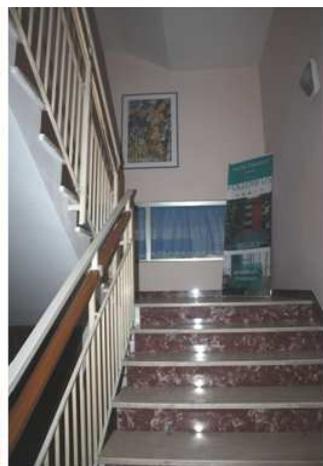
Foto 14-15: vano scale – prima ed ultima rampa

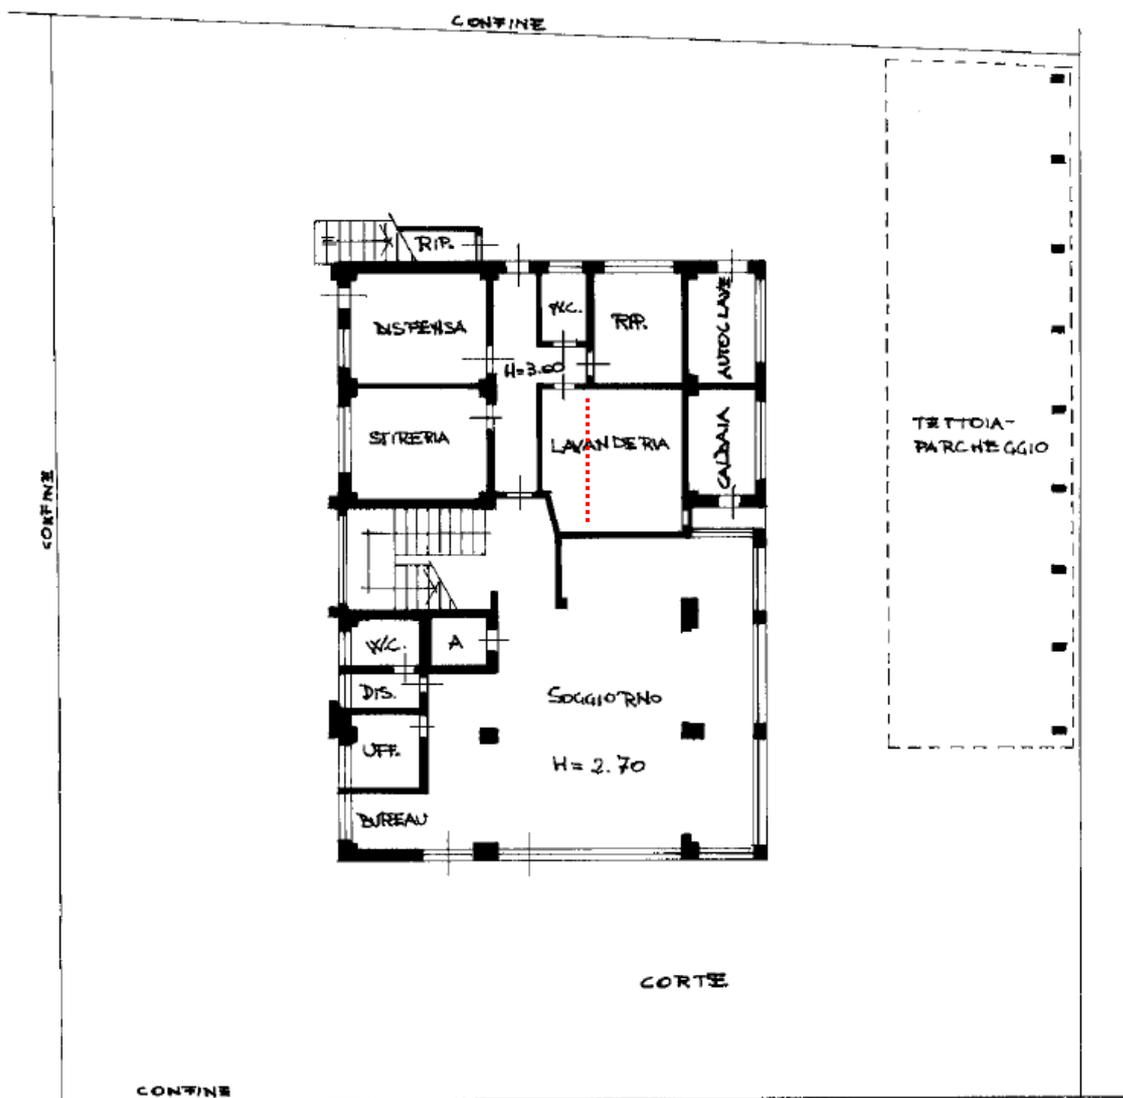
Immagine 3: estratto dalla planimetria catastale piano terra
 (in tratteggio rosso la parete presente ma non annotata agli atti)

- Il vano accatastato come ripostiglio è in realtà adibito a camera da letto matrimoniale per i gestori, mentre la stireria è in realtà lavanderia e stireria.
- Il vano accatastato come lavanderia è stato suddiviso con creazione di un disimpegno archivio e di un vano deposito
- All'interno della dispensa è stata sistemata una cella per la conservazione degli alimenti.

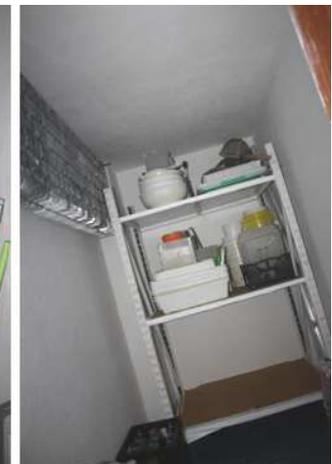
Foto 25: interno cella dentro la dispensa

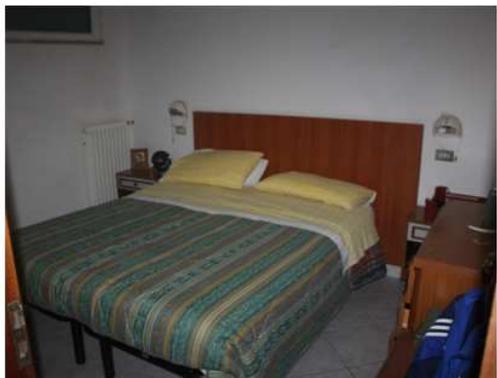
Foto 26: ripostiglio – camera da letto

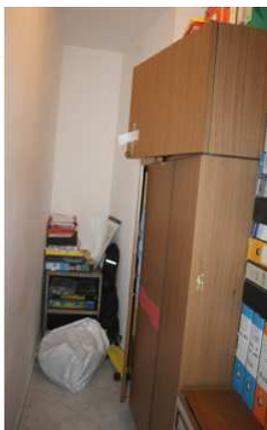
Foto 27: archivio

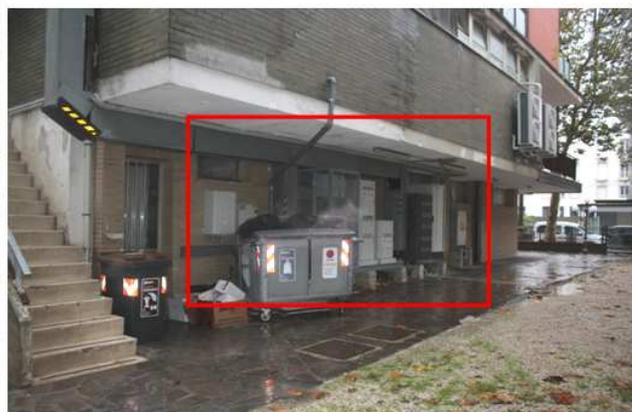
Foto 31: apprestamenti impiantistici a supporto dell'antenna

Sempre al piano terra, ma con accesso esclusivamente dall'esterno abbiamo due vani: uno uso centrale termica, l'altro uso autoclave, mentre, esternamente, sul lato sud dell'immobile, sono presenti gli apprestamenti tecnici a supporto di antenna per telefonia mobile posta sul tetto del fabbricato.

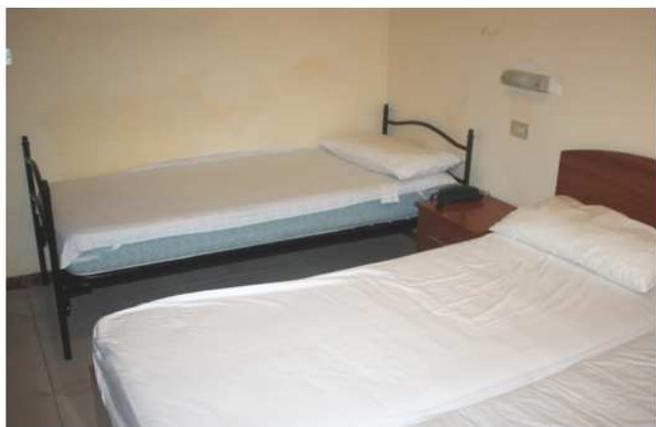
Foto 43: stanza doppia piano secondo

Il livello di finitura delle stanze appare un poco datato e, più in generale la conformazione non è particolarmente elegante, manca una caratterizzazione estetica complessiva e coerente ed in generale lo stato di manutenzione è appena sufficiente: pavimentazioni, infissi e tinteggiature necessiterebbero di opere di risistemazione, anche significative, in più parti.

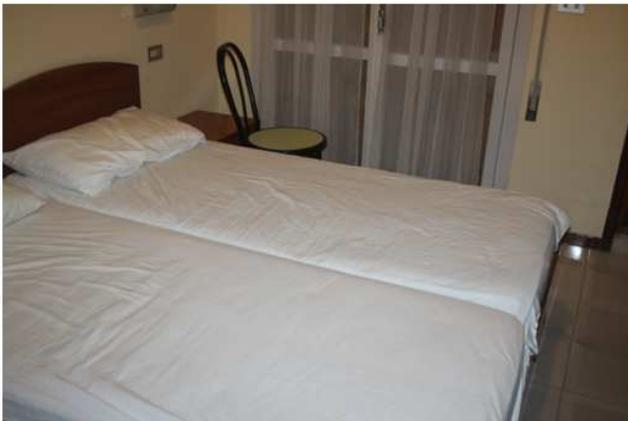
Foto 44: stanza doppia piano secondo

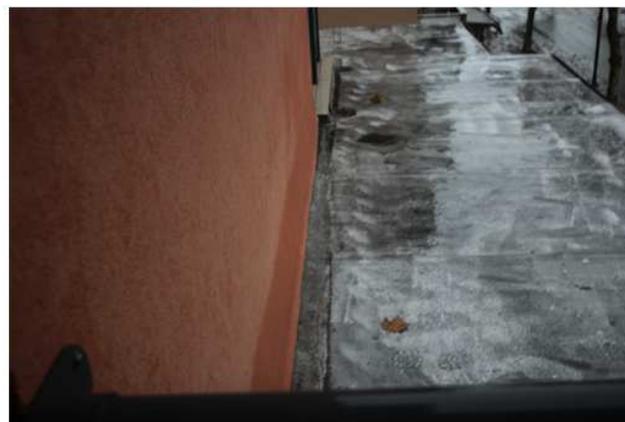
Foto 71: pensiline non praticabili piano secondo

Ai piani superiori abbiamo le camere per gli ospiti sistemate ai piani secondo, terzo, quarto e quinto; questi livelli sono sostanzialmente sovrapponibili per conformazione planimetrica e caratterizzazione tipologica; solo il secondo livello si discosta leggermente per la presenza di pensiline, peraltro non praticabili che circondano il piano,

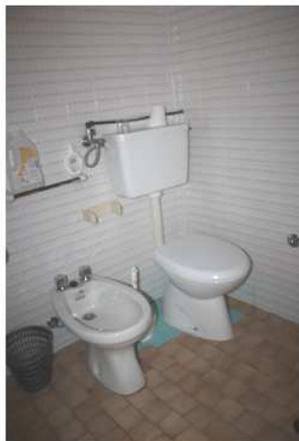
Foto 77: bagno

La stanza interna è ampia ed ha finiture e dotazioni comparabili a quelle poste ai piani inferiori, è presente il bagno, con w.c, bidet, lavabo e angolo doccia. Le finestre sono a

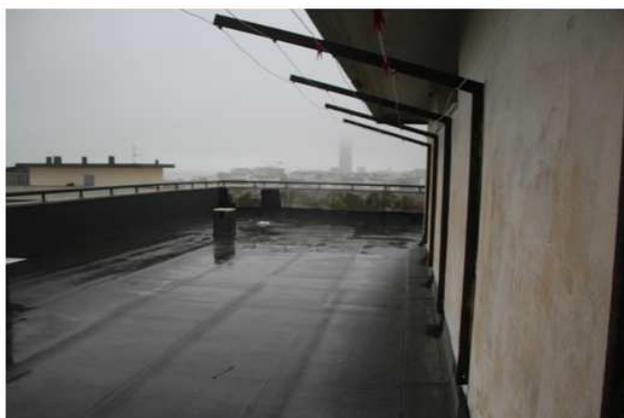
Foto 80: copertura - vista verso est

nastro, con infissi in alluminio. Caratterizzazione edilizia pressoché analoga ha il ripostiglio. La pavimentazione del terrazzo esterno è realizzata in guaina ardesiata, che in più punti è risultata staccata o quantomeno deformata, con ristagni d'acqua frequenti.

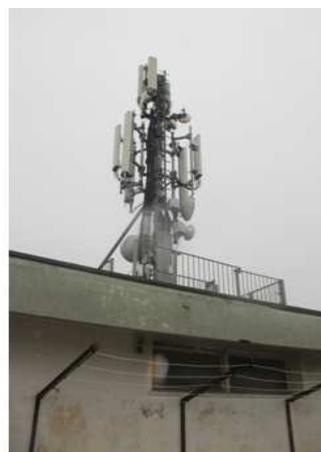
*Foto 82: antenna per telefonia
posta sul tetto del corpo servizi*

Al di sopra del manufatto a servizi è posta una antenna per telefonia mobile ed al piano sono presenti armadiature ed altri apprestamenti funzionali a detta antenna: l'area di accesso alla componentistica ed all'antenna è interclusa con recinzione metallica tipo "Orsogrill".

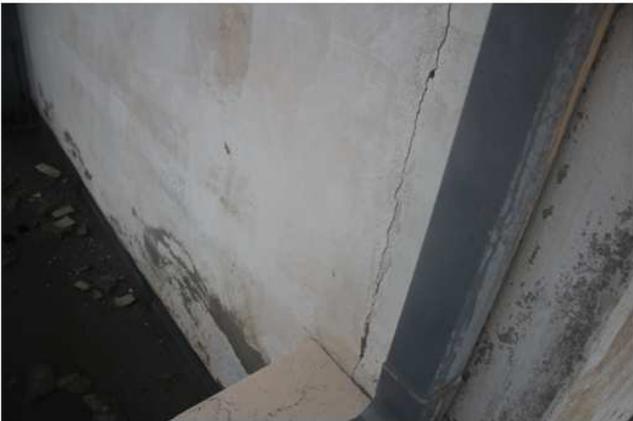
Foto 85: dettagli di componenti edilizi deteriorati

Lo stato di manutenzione rilevabile a questo livello è mediocre, senza dubbio inferiore a quello degli altri piani: nel manufatto a servizi sono rilevabili ammaloramenti del calcestruzzo, distacchi di intonaco, infiltrazioni.
