**TRIBUNALE ORDINARIO DI FORLI'**

**Esecuzione Immobiliare n° 360/2017**

**RELAZIONE TECNICO ESTIMATIVA**

**ESPERTO DESIGNATO: Ing. Andrea Tomidei**

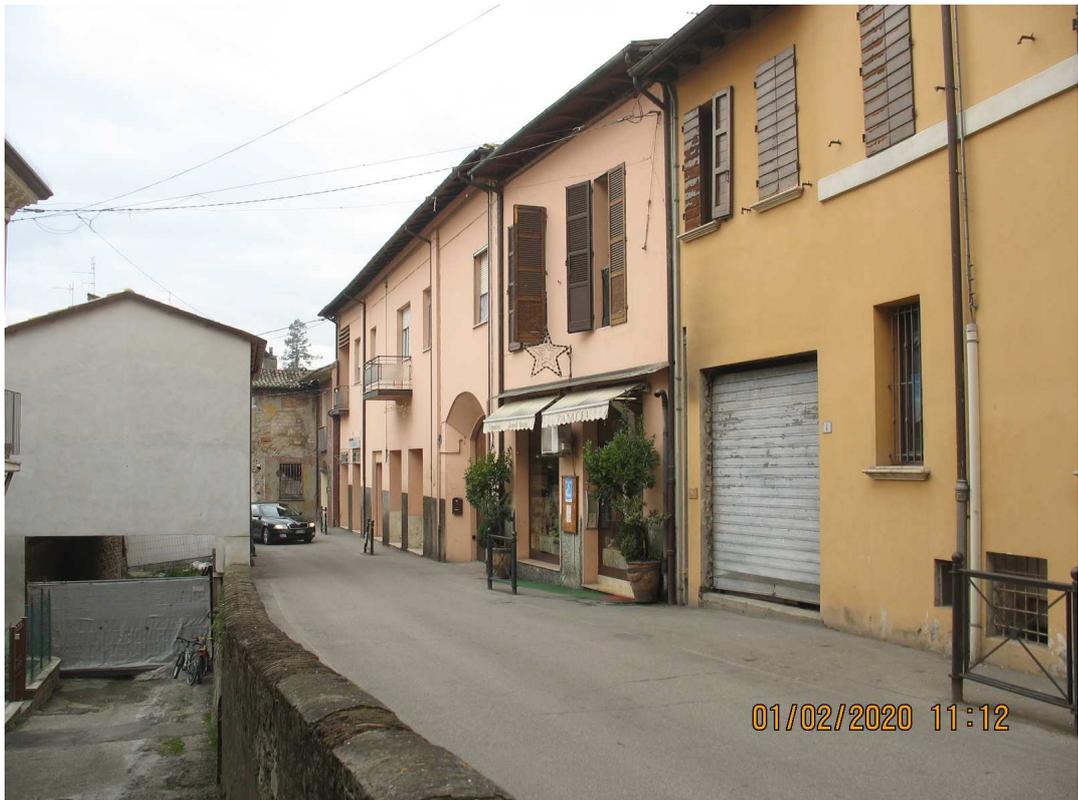
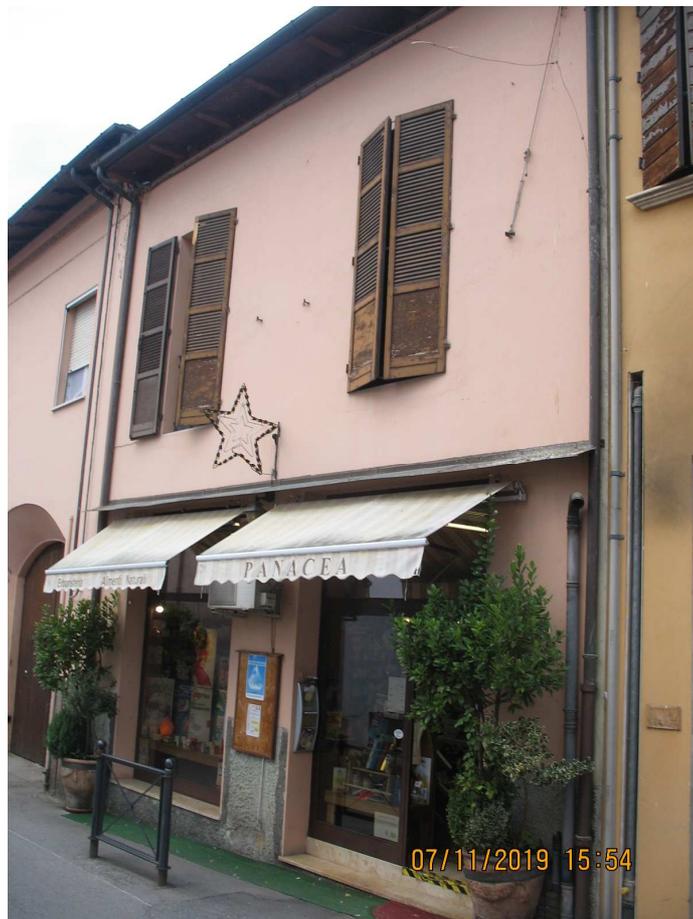
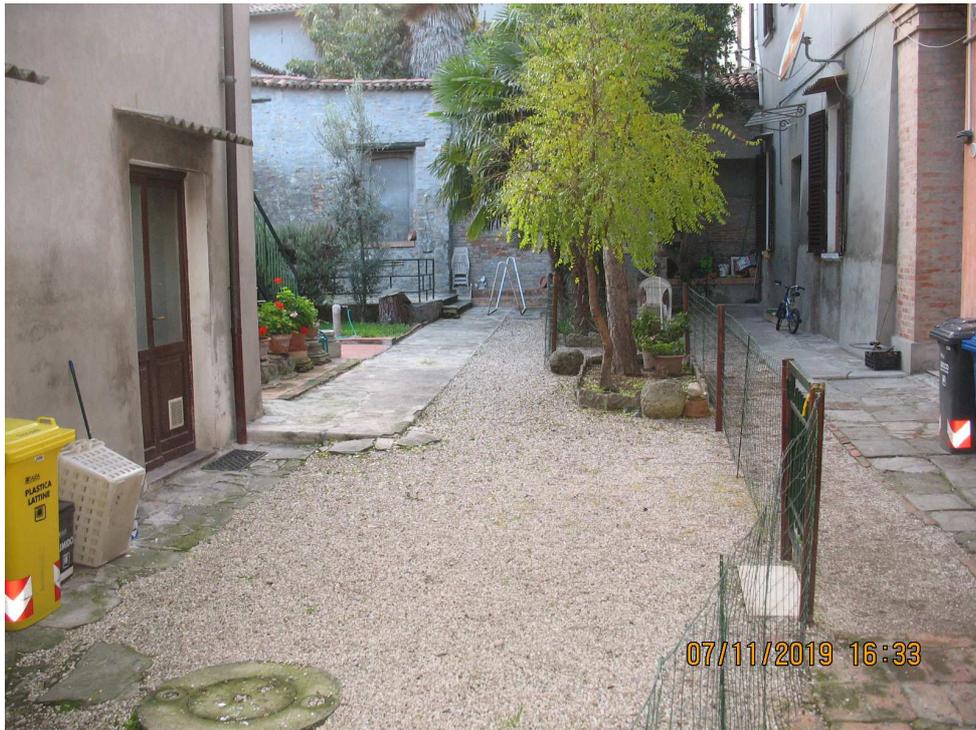
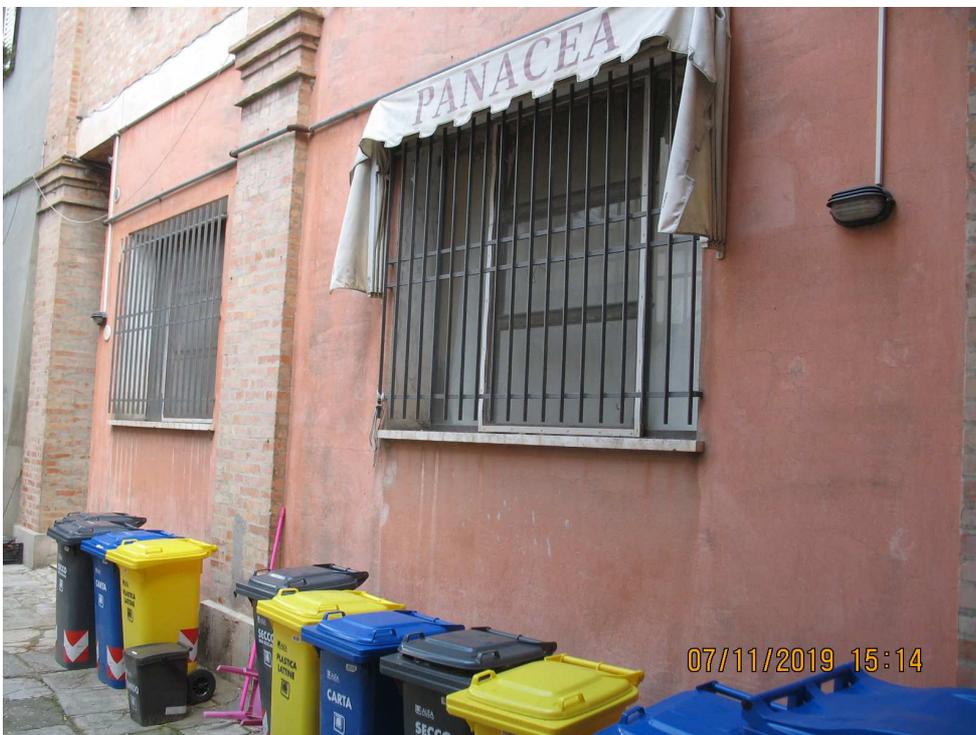
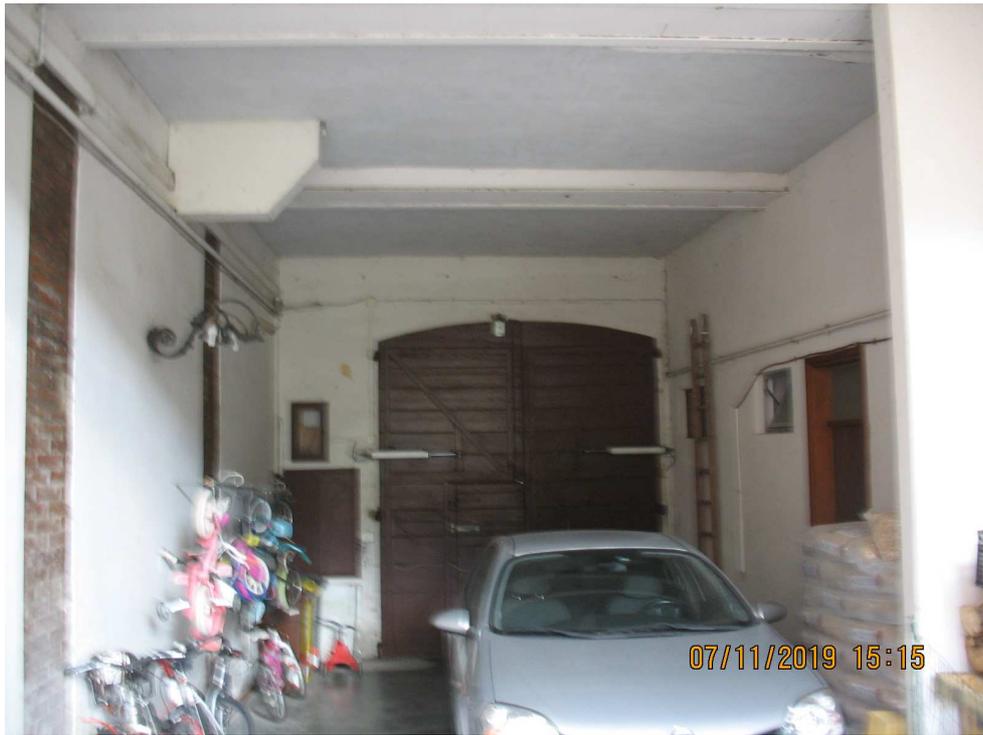
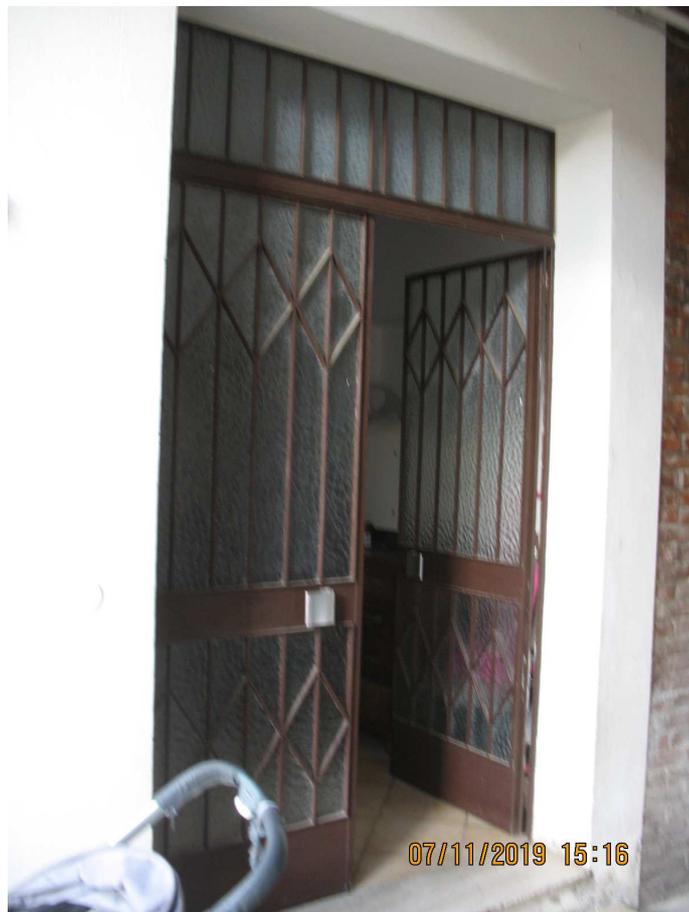
**PANORAMICA GENERALE DEL COMPLESSO EDILIZIO IN CUI INSISTONO I BENI IN OGGETTO**

Si ritiene che il complesso edilizio sia stato realizzato nei primi anni del 1900 e modificato durante i primi anni '50; la struttura portante è in muratura in mattoni con solai in parte in legno e in parte in laterocemento, la facciata del complesso edilizio su via A. Montanari si presenta con intonaco civile tinteggiato, gronde e pluviali sono in rame, la copertura è in parte in coppi e in parte in lastre di cemento ondulate, i cornicioni sono con assito e mensole in legno ad eccezione del cornicione della copertura in lastre di cemento ondulate che è intonacato e ha le mensole in c.a. La pavimentazione dell'androne e del cortile interno è in parte in battuto di cemento, in parte in stabilizzato di cava, in parte in cotto. Parte del cortile interno è adibito a verde; il cortile interno è diviso in due parti da una recinzione in rete metallica plastificata di altezza pari a circa ml 1,00 e pali in ferro, con un cancellino di collegamento. L'ampio portone d'ingresso, posto al civico 10, è in legno a due ante con inserita porta pedonale.

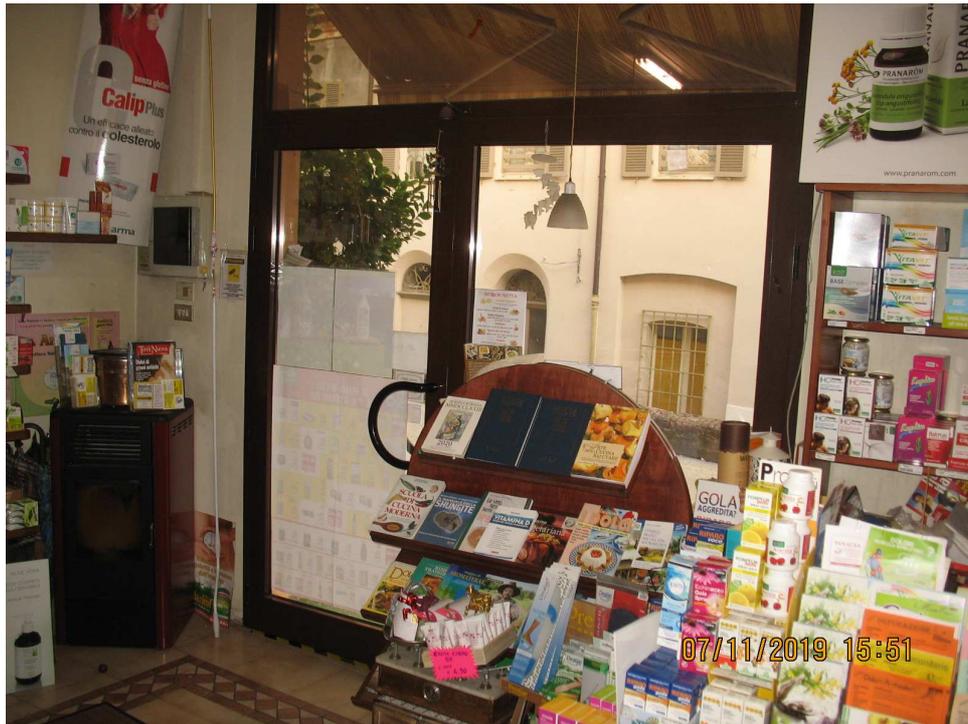
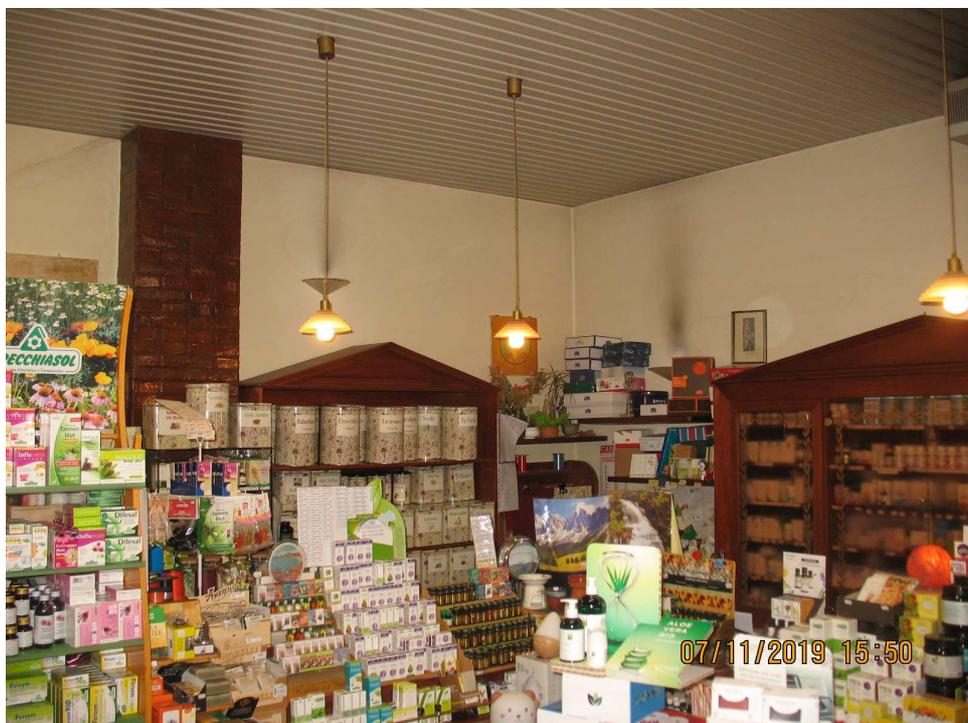
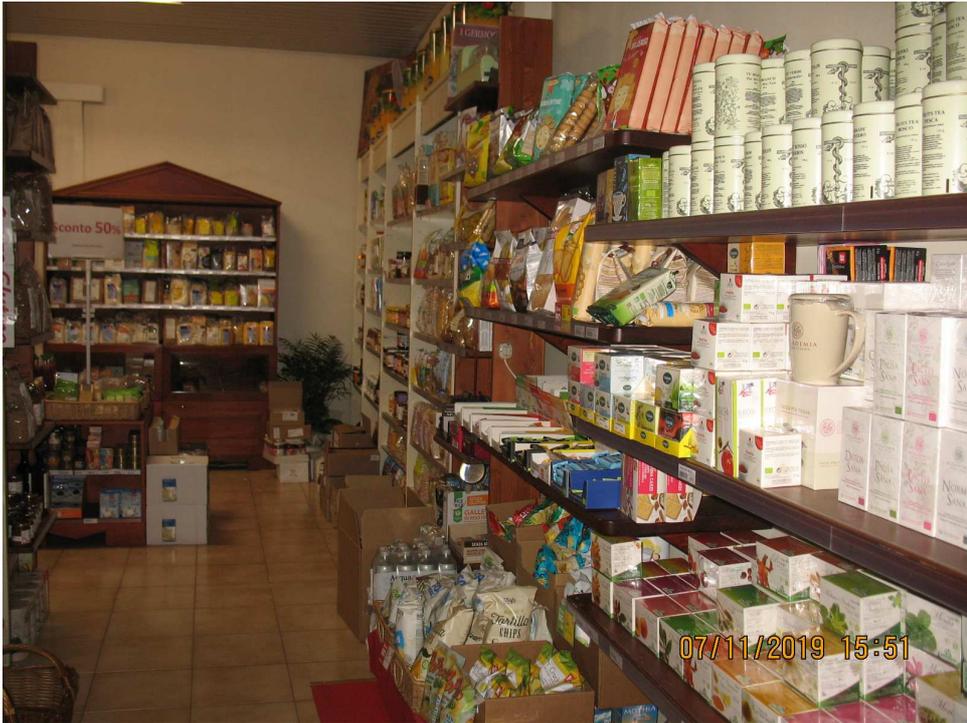
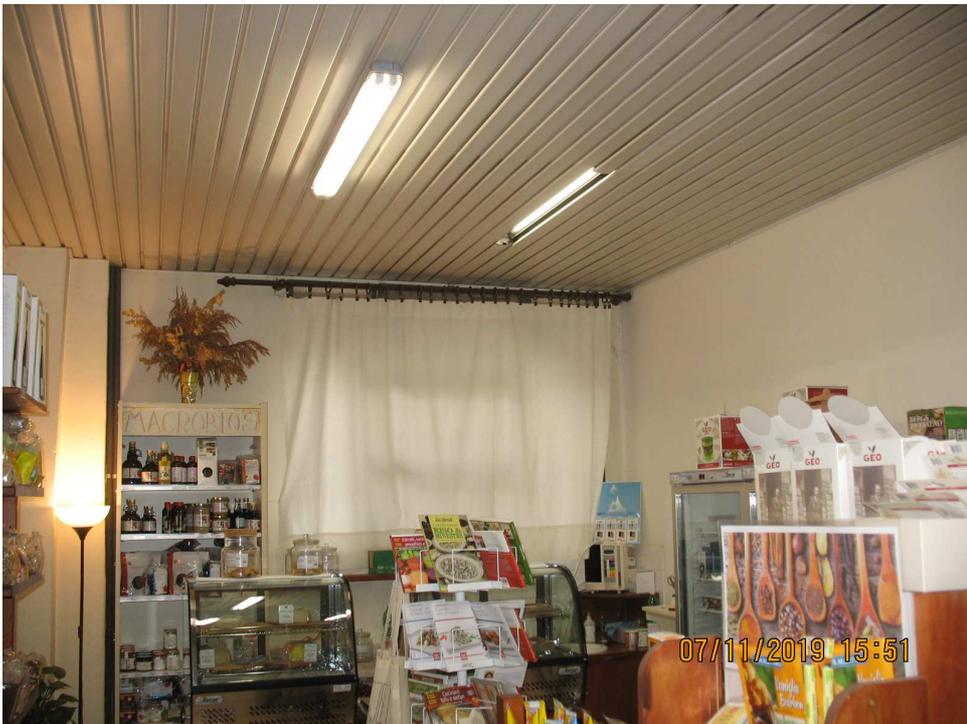
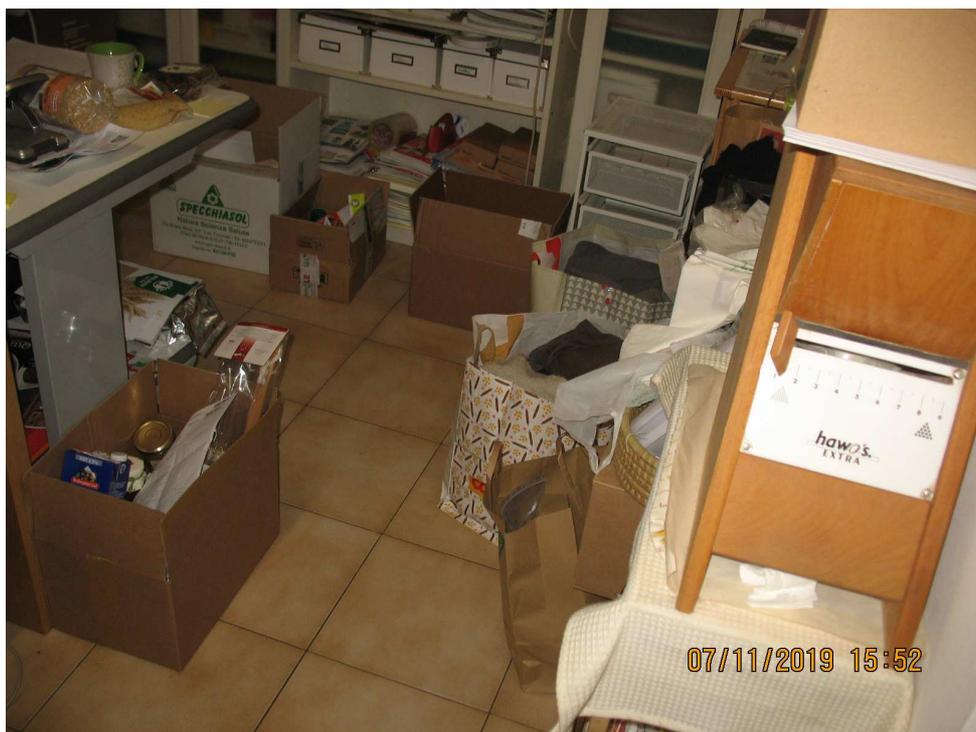
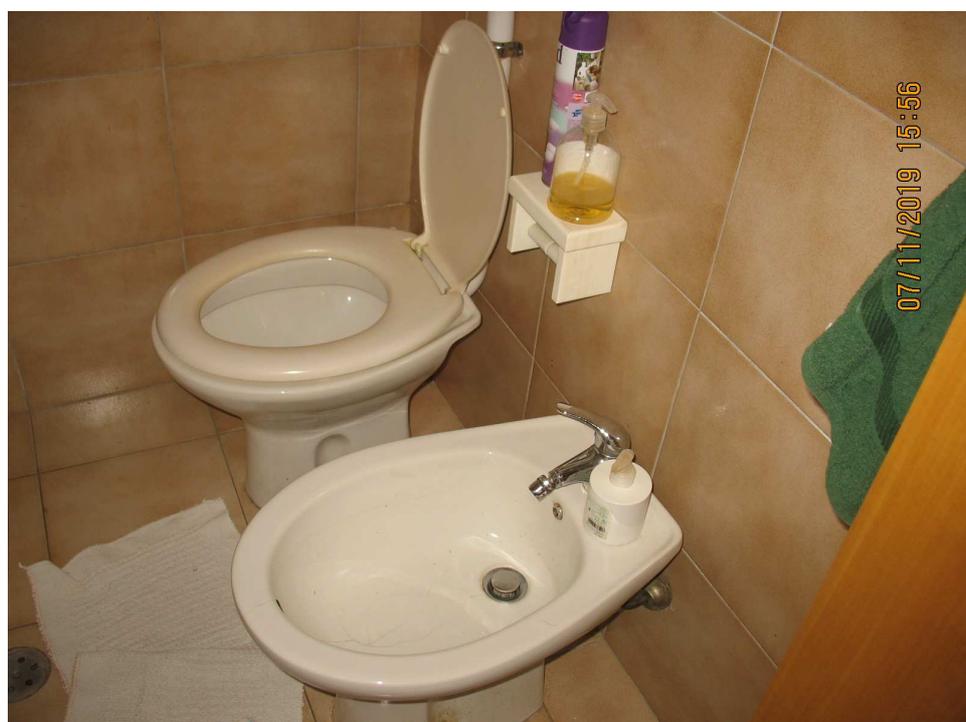
**DOCUMENTAZIONE FOTOGRAFICA LOTTO A**

Il **negozio** è composto da un ampio vano sul fronte strada, da un disimpegno, da un vano sul retro, da un magazzino, da un anti-wc e da un w.c.; l'altezza dell'ampio vano sul fronte strada è pari a circa ml 3,25 al controsoffitto, l'altezza dei restanti vani è pari a circa ml 3,10 al controsoffitto.

Sul fronte strada sono posizionati due ampi infissi in alluminio verniciato e vetro semplice, uno dei quali ha inserita una porta pedonale che permette l'accesso al negozio. La pavimentazione di tutti i vani è in gres porcellanato con mattonelle cm

Le pareti interne del negozio sono rifinite ad intonaco civile tinteggiato; è presente in tutti i vani un controsoffitto con doghe in pvc. La porta di collegamento tra il vano negozio sul retro e il vano ad uso magazzino è a soffietto in pvc, le porte per accedere all'anti-w.c. e al w.c. sono in legno abete verniciate; le finestre sul retro sono in ferro con vetro semplice; le soglie sono in marmo trani o similare così come le banchine e l'alzata e la pedata del gradino interno.

Il negozio è stato risanato alla fine degli anni '90 e risulta in buono stato di conservazione.

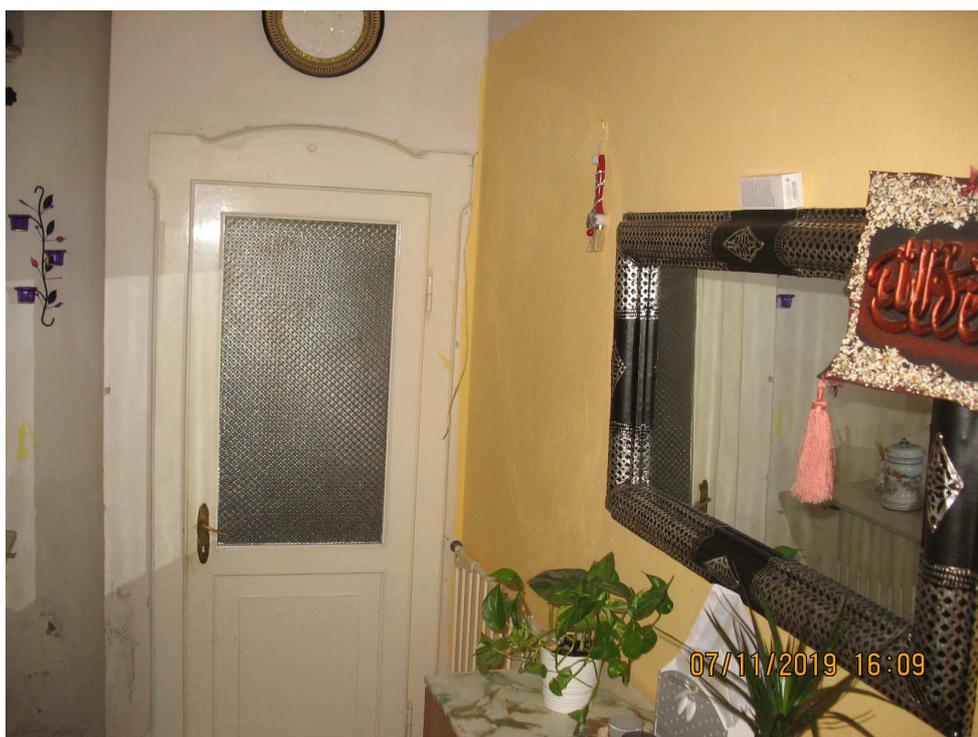
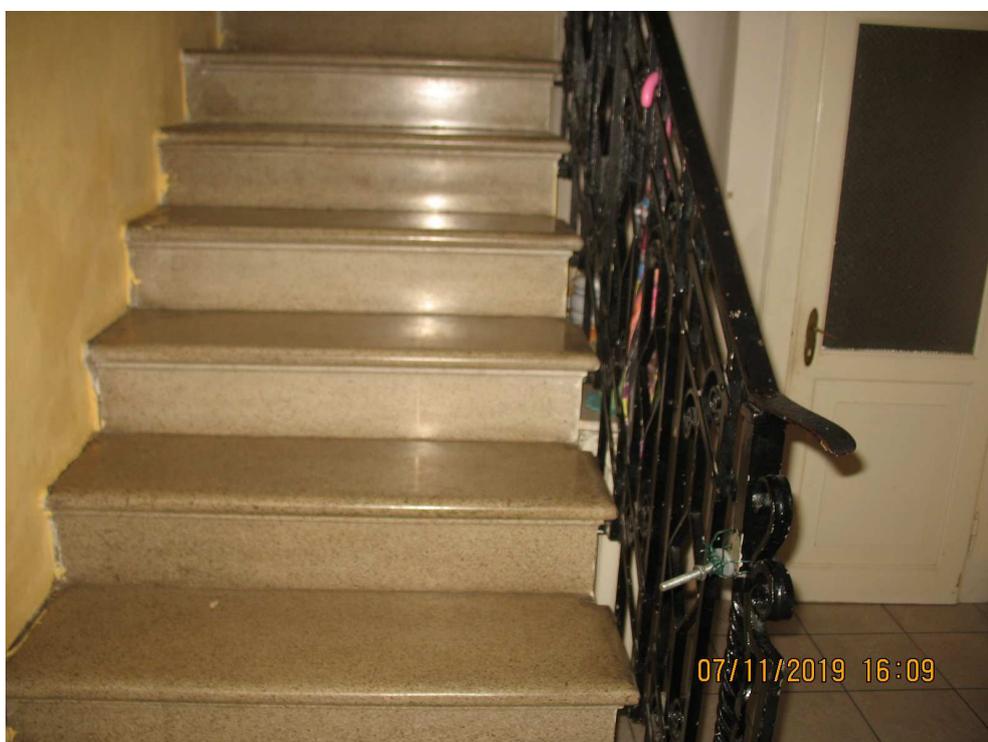
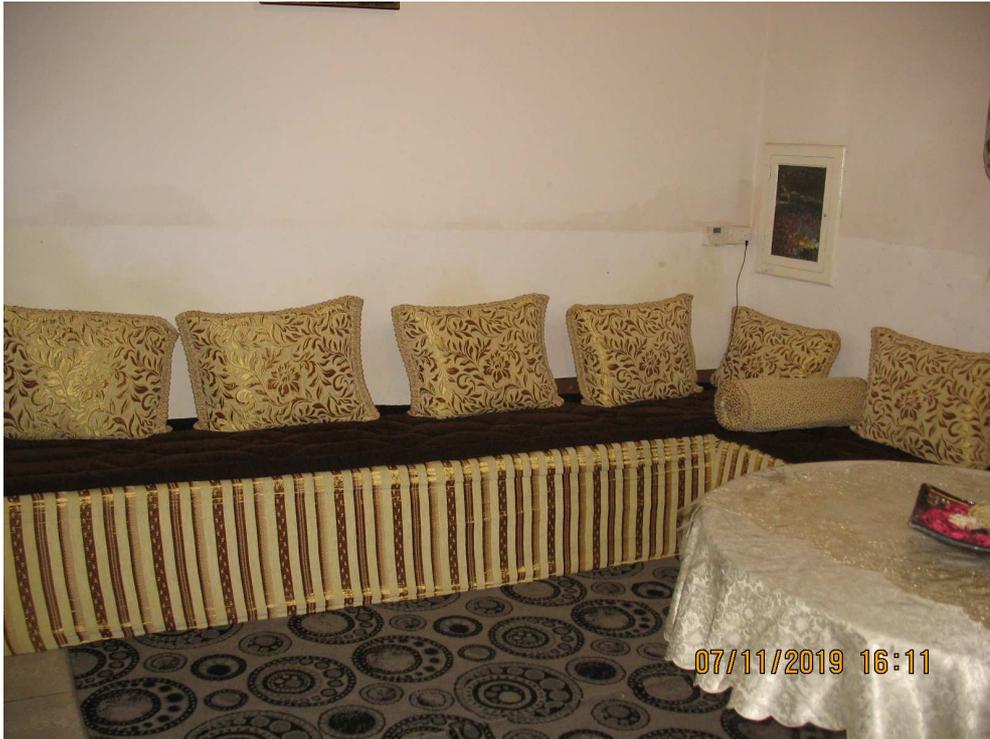
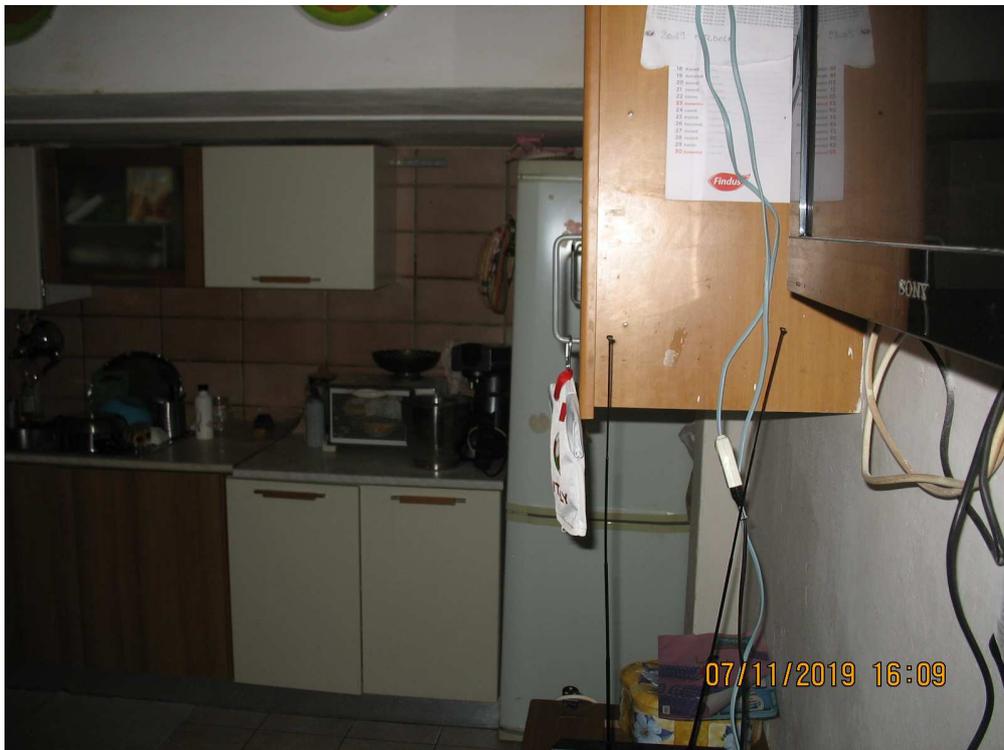
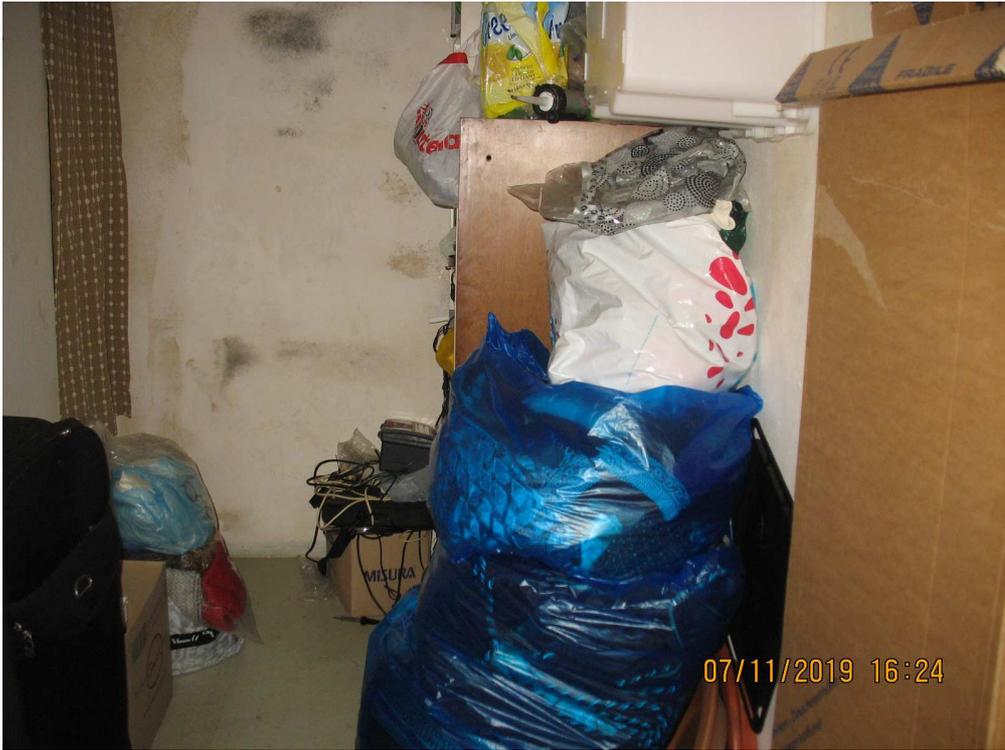
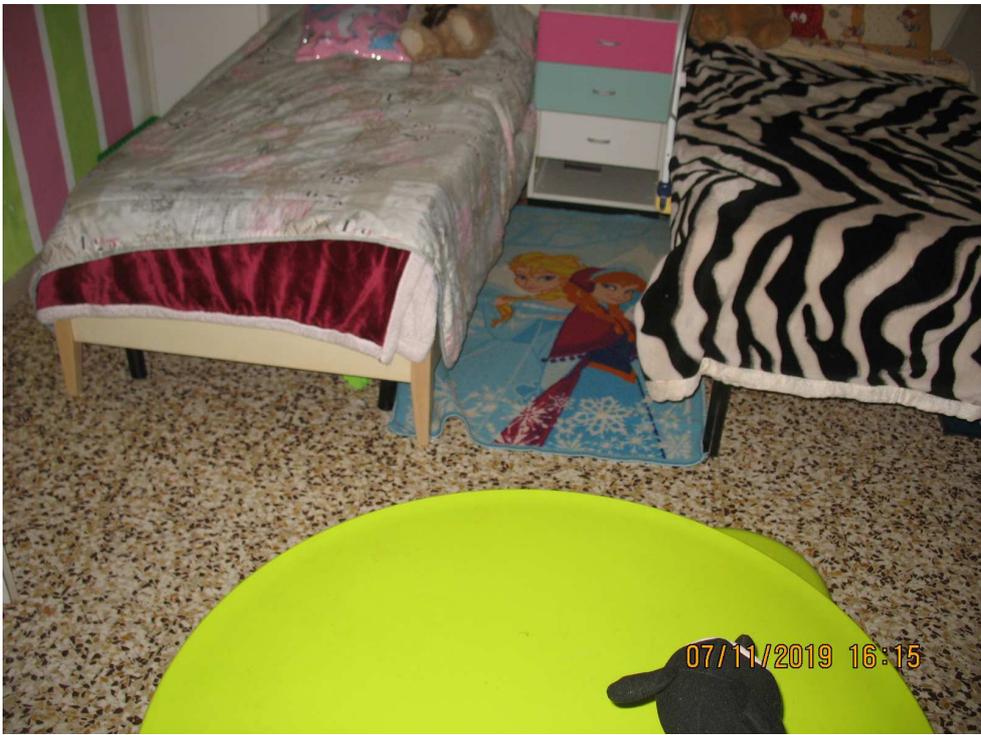
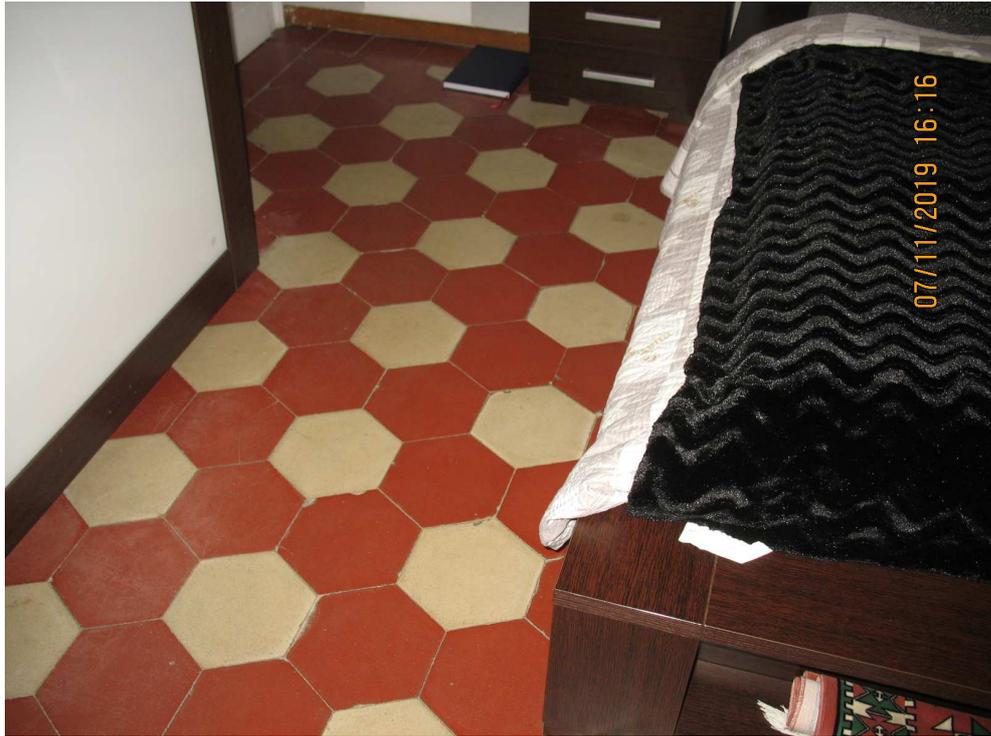
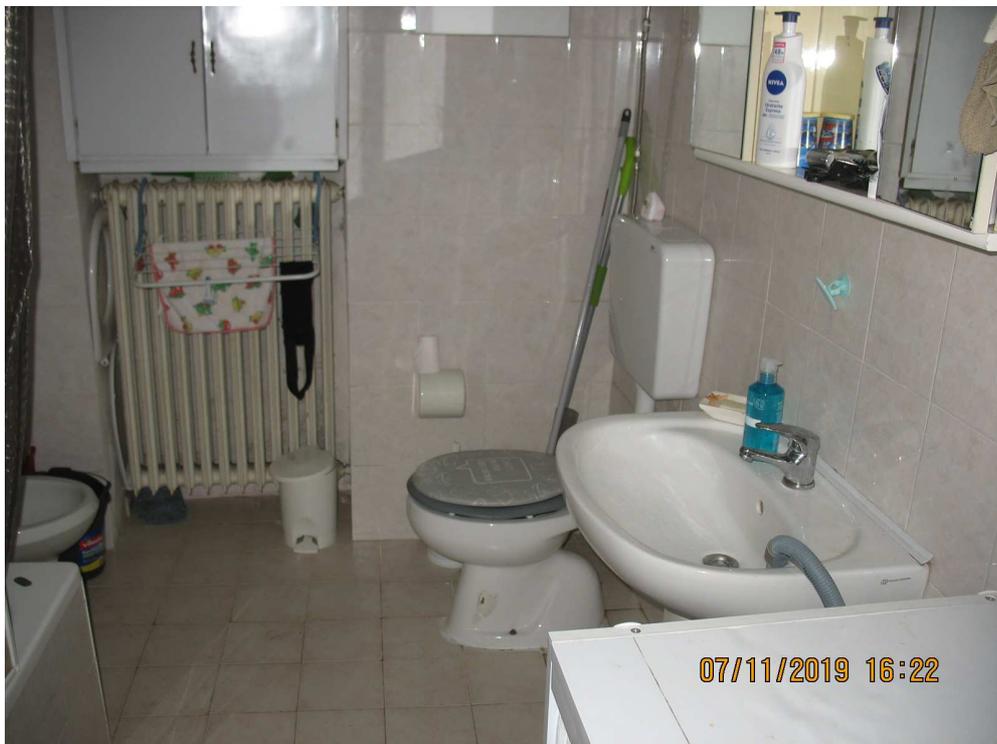
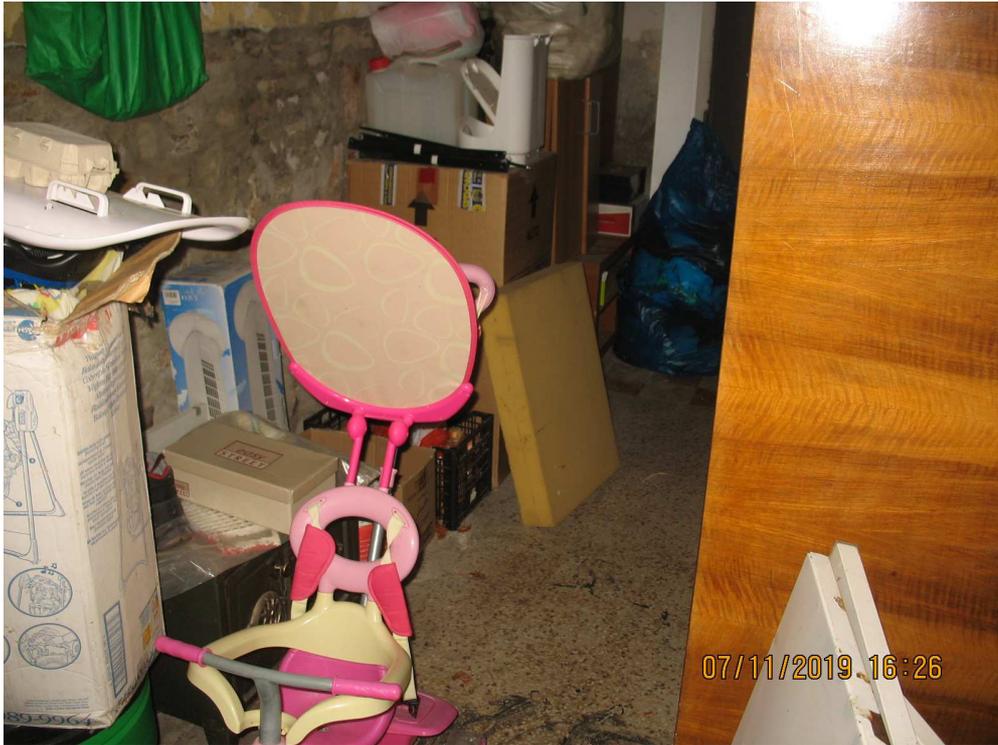
**DOCUMENTAZIONE FOTOGRAFICA LOTTO B**

Le pareti interne e il soffitto dell'appartamento sono rifiniti ad intonaco civile tinteggiato ad eccezione del soggiorno, dove è presente un controsoffitto con doghe in pvc ed ad eccezione delle pareti e del soffitto della centrale termica che sono al grezzo; sulle pareti e nel soffitto dell'appartamento sono presenti vistose macchie di umidità sia al piano terra che al piano primo.

Le porte di collegamento tra il vano ad uso ingresso e i vani ad uso cucina e soggiorno sono in legno con inserto in vetro colorato, la porta di accesso al w.c. ricavato nel sottoscala è in legno con inserto in vetro smerigliato, la porta di collegamento tra il vano ad uso ingresso ed il vano ad uso ripostiglio è a soffietto in pvc, la porta di collegamento tra il vano ad uso ripostiglio ed il vano ad uso centrale termica è in ferro, così come è in ferro la porta di accesso dall'esterno al vano ad uso ripostiglio; la porta di accesso al vano ripostiglio del piano ammezzato è in legno verniciato; le porte dei vani al piano primo sono il legno verniciate, quella di collegamento tra il bagno ed una camera da letto è particolarmente deteriorata; le

L'appartamento risulta in sufficiente stato di conservazione.

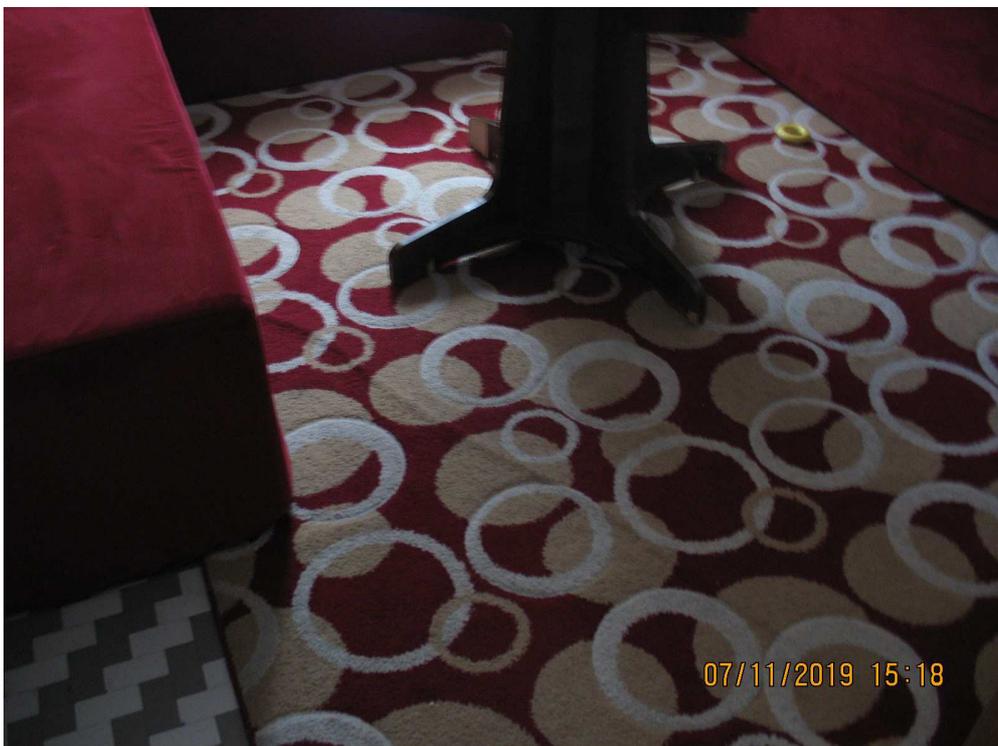
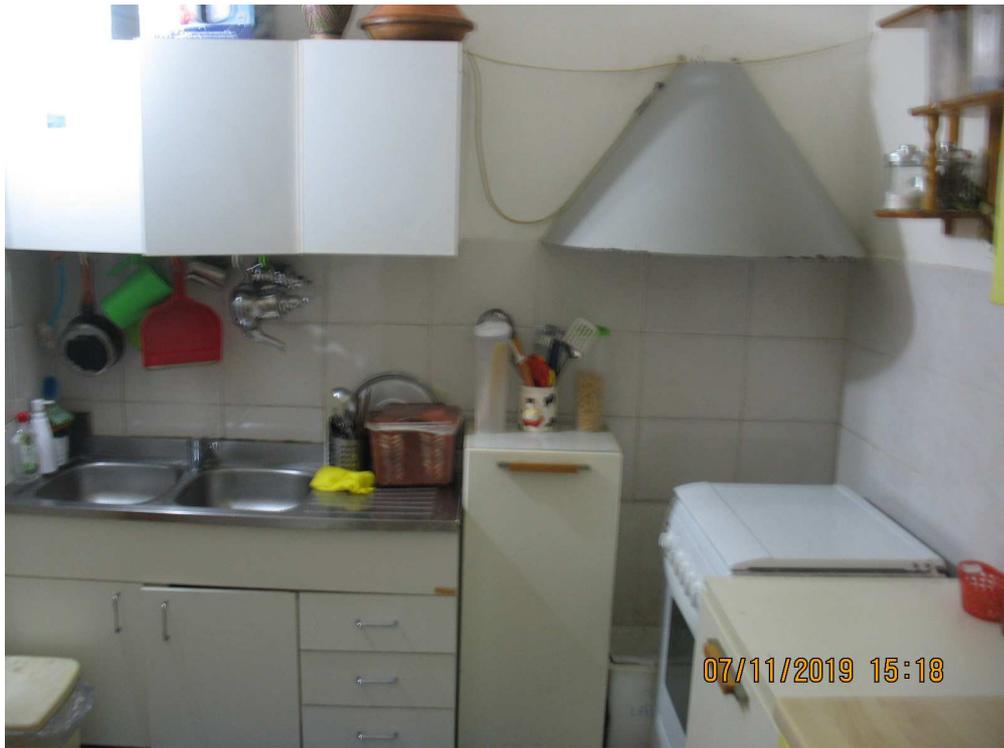
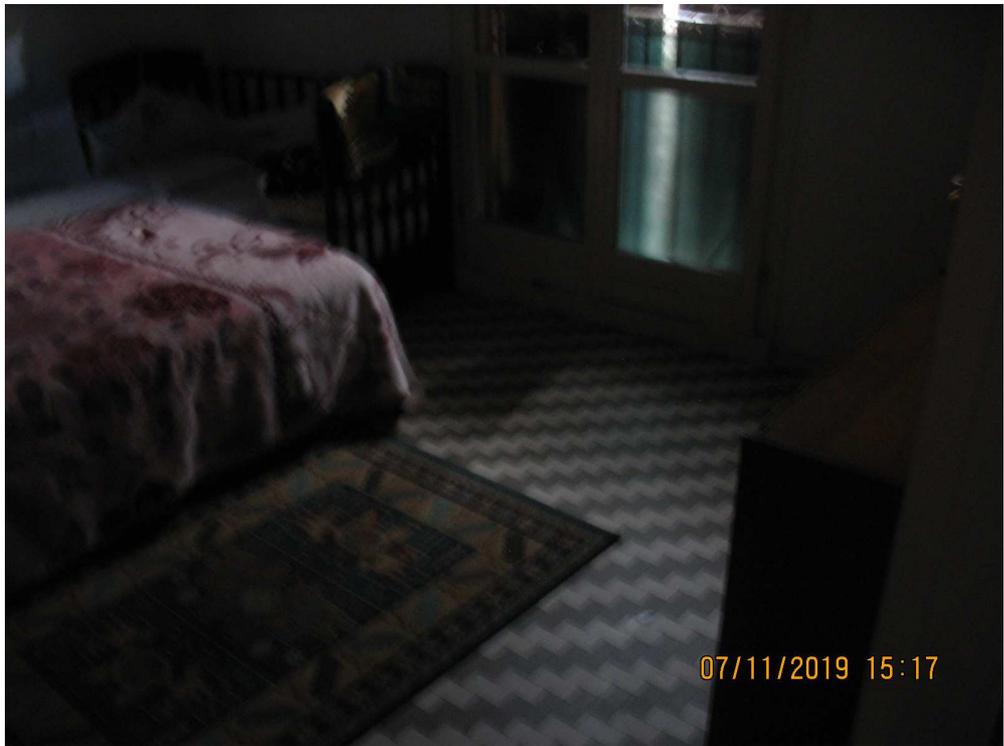
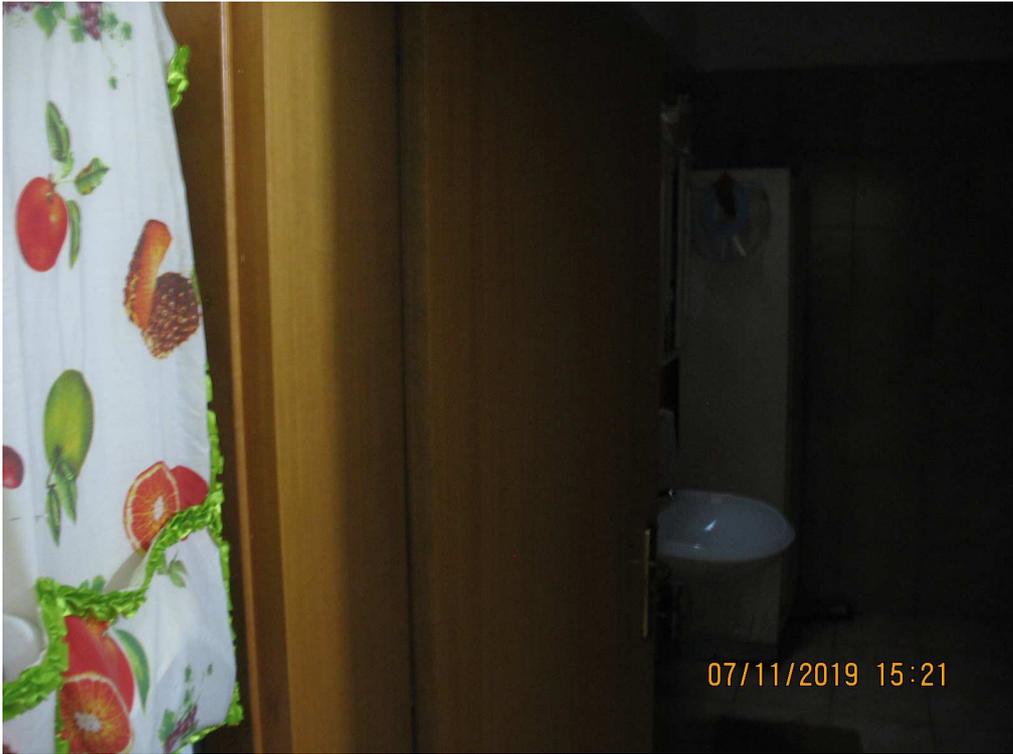
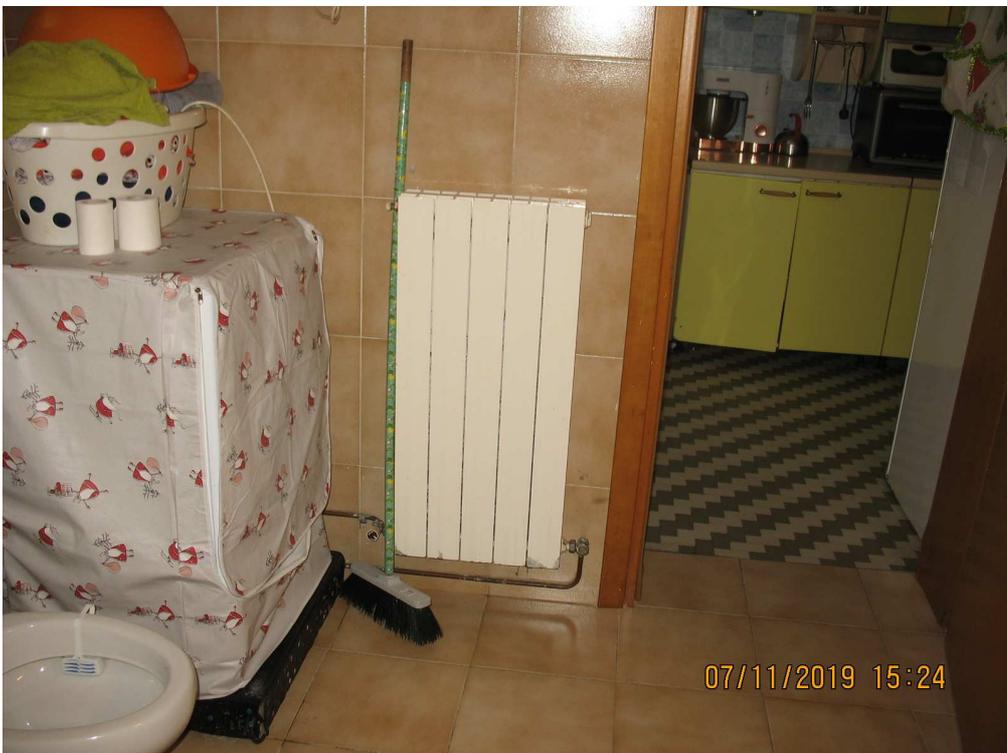
**DOCUMENTAZIONE FOTOGRAFICA LOTTO C**

La porta d'ingresso all'appartamento è in legno, con sopra luce. Il pavimento dei vani è in ceramica con mattonelle cm 5x10 montate in alternanza ad eccezione del pavimento del bagno che è in ceramica, ma con mattonelle cm 33x33, il rivestimento del bagno per un'altezza di circa ml 2,35 è in mattonelle cm 33x33; il rivestimento del disimpegno utilizzato come cucinotto è in ceramica con mattonelle di diverse dimensioni per un'altezza di circa ml 1,50; il battiscopa del soggiorno è in legno, mentre il battiscopa della camera da letto è in pvc.

L’appartamento è stato ricavato da un laboratorio artigianale nell’anno 1996, come si evince dalla Concessione Edilizia n. 23/96 del 09/09/1996 e risulta in sufficiente stato di conservazione.

Si ritiene che tali opere vadano ripristinate in quanto l'attuale vano ad uso cucinotto non rispetterebbe il rapporto d'illuminazione e areazione e non potrebbe essere sanato.
