**TRIBUNALE ORDINARIO DI FORLI'**

**Esecuzione Immobiliare n° 360/2017**

**RELAZIONE TECNICO ESTIMATIVA**

**ESPERTO DESIGNATO: Ing. Andrea Tomidei**

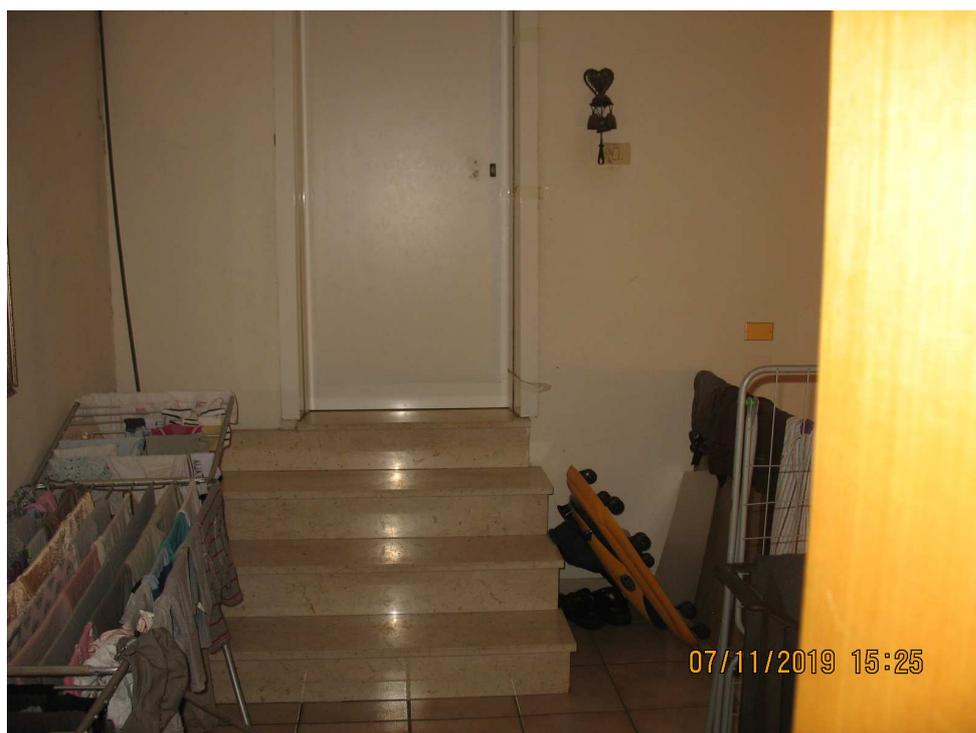
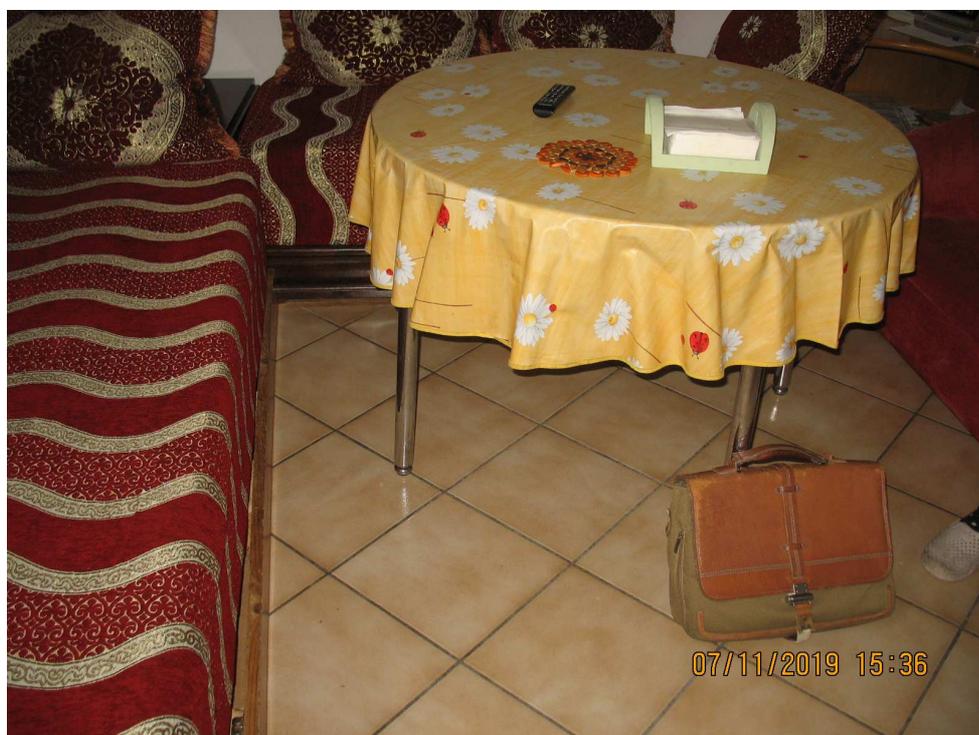
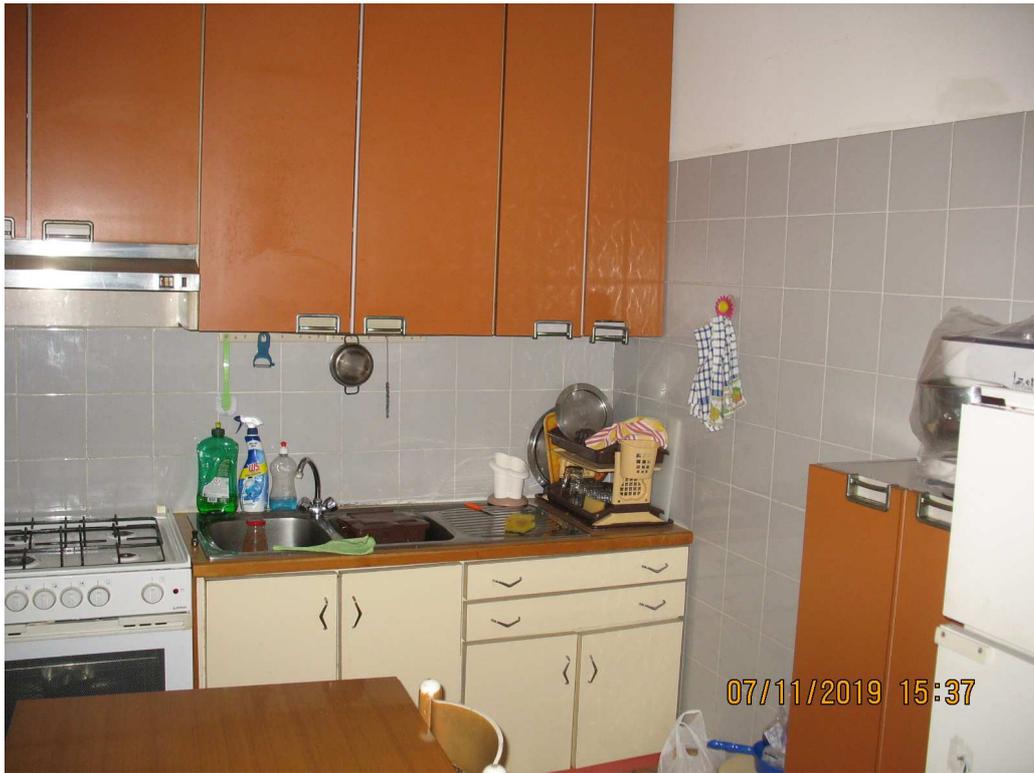
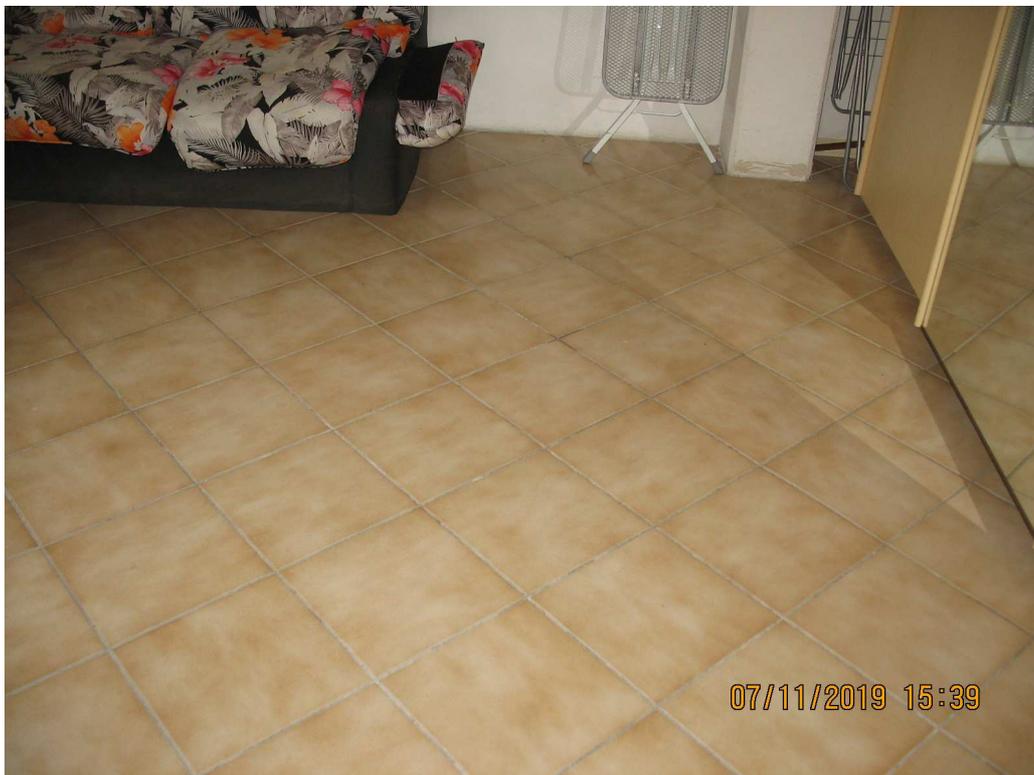
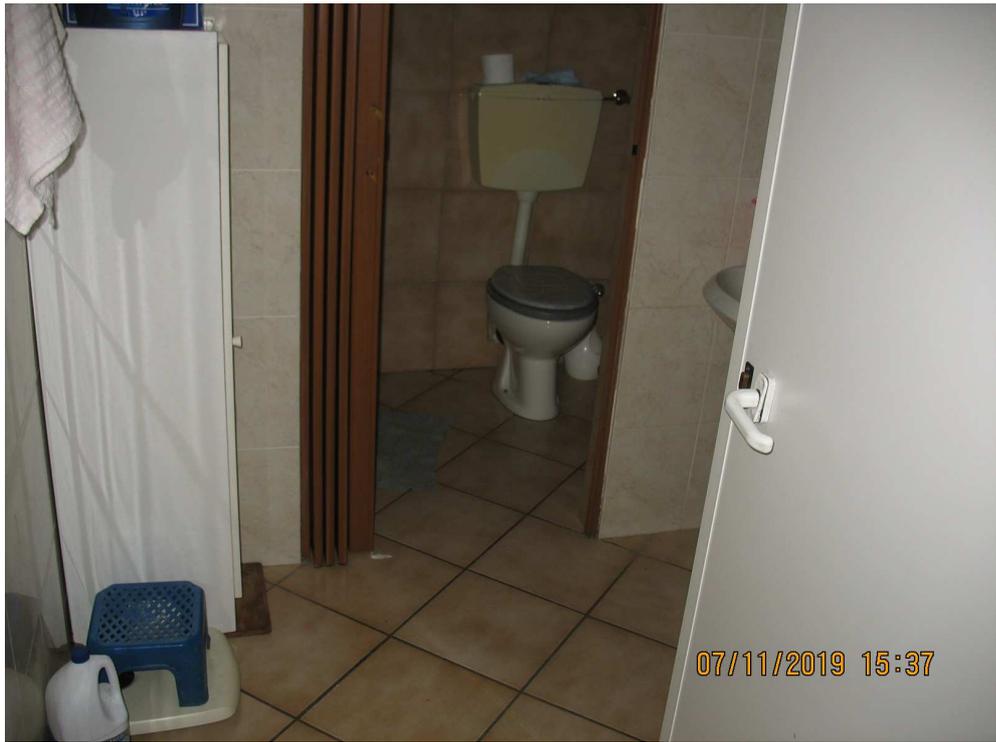
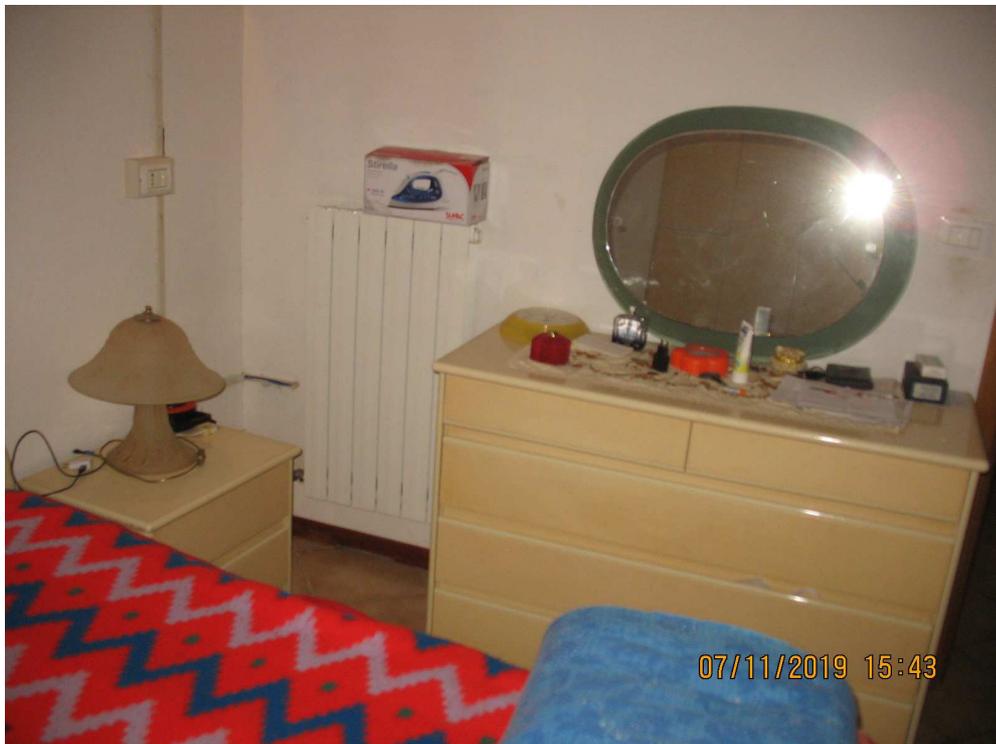
**DOCUMENTAZIONE FOTOGRAFICA LOTTO D**

Le pareti interne dell'appartamento sono rifinite ad intonaco civile tinteggiato, il controsoffitto è in cartongesso a quadrettoni.
