TRIBUNALE CIVILE DI FORLI'

PROCEDIMENTO DI ESECUZIONE IMMOBILIARE

n.126.18 R.G.ES.

IMMOBILE: Porzione di fabbricato condominiale definito da locali al piano terra e al piano seminterrato ad uso ufficio, sito nel centro storico del Comune di Cesena, Via Chiaramonti n.47

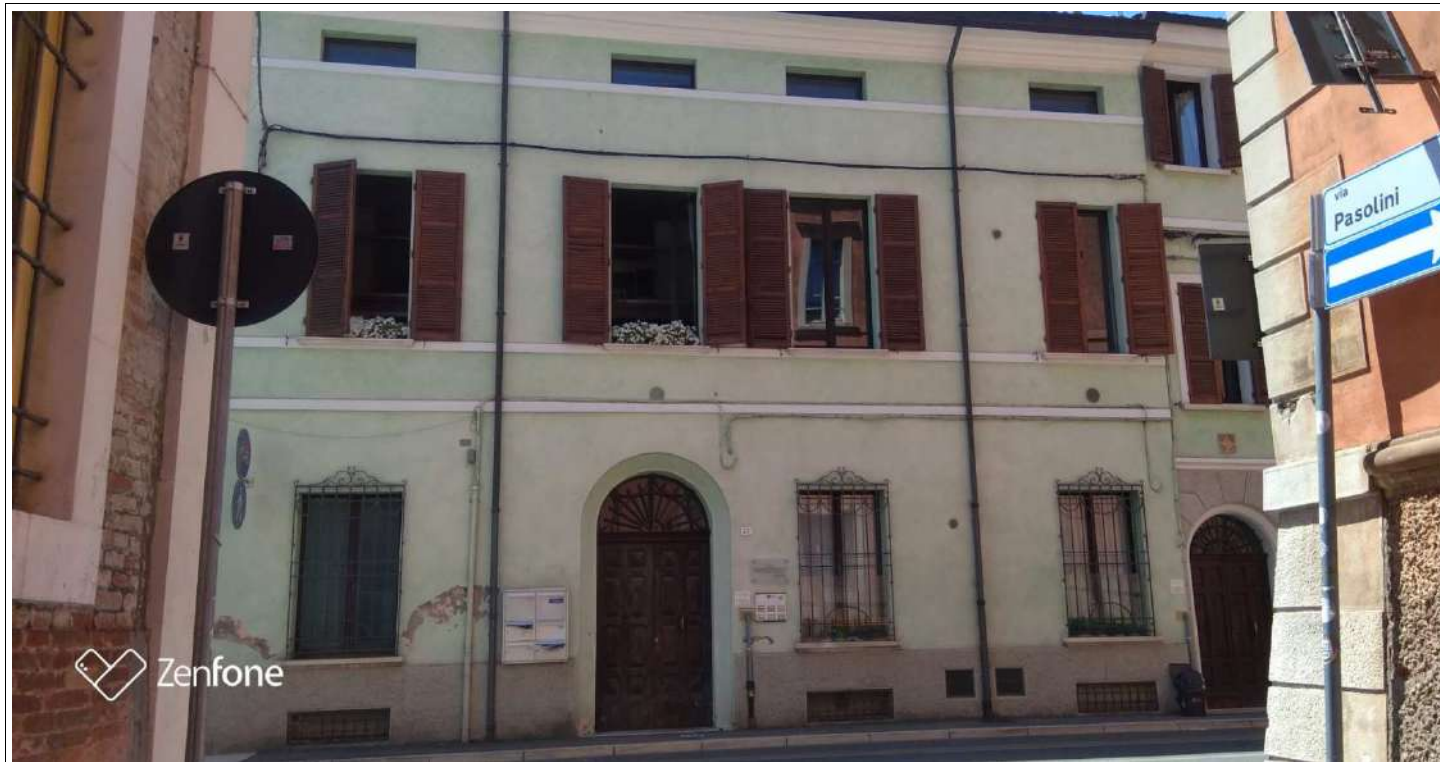
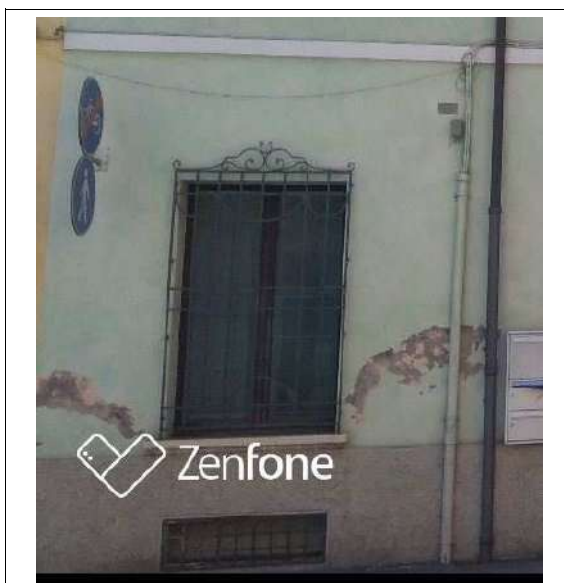
Il prospetto si presenta intonacato e tinteggiato in colori chiari. Il tutto appare in buono stato conservativo ad esclusione di una porzione di tinteggiatura in corrispondenza della finestra a sinistra del portone di ingresso. Tale finestra è quella di pertinenza dell'immobile pignorato.

A sinistra si evidenzia la finestra relativa all'ufficio collocato al piano terreno; ai lati di essa sono evidenti due cadute di vernice con andamento semicircolare, che partendo dalla banchina della base finestra si sviluppano verso l'esterno.

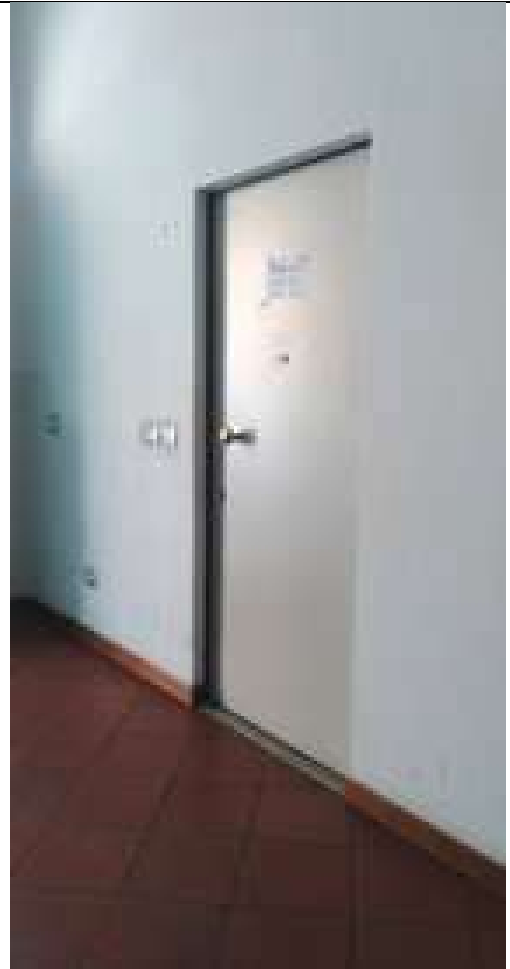
Portoncino di ingresso all'ufficio

Nel corridoio comune, a sinistra dell'ingresso, un portoncino blindato indicato con il numero di interno 1, introduce all'ufficio collocato al piano terreno.

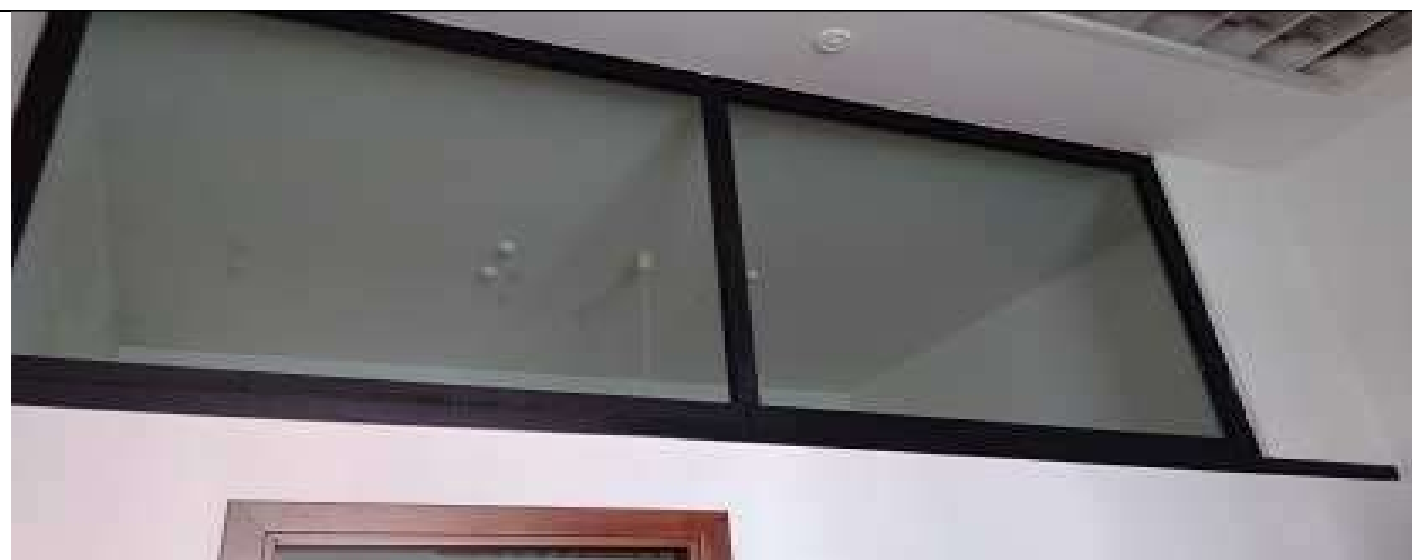
I due locali sono divisi da una parete in muratura sormontata da una vetrata a circa cm.230 da terra, che consente alla luce naturale di arrivare al vano ripostiglio privo di finestre.

vetrata a cm.230 da terra

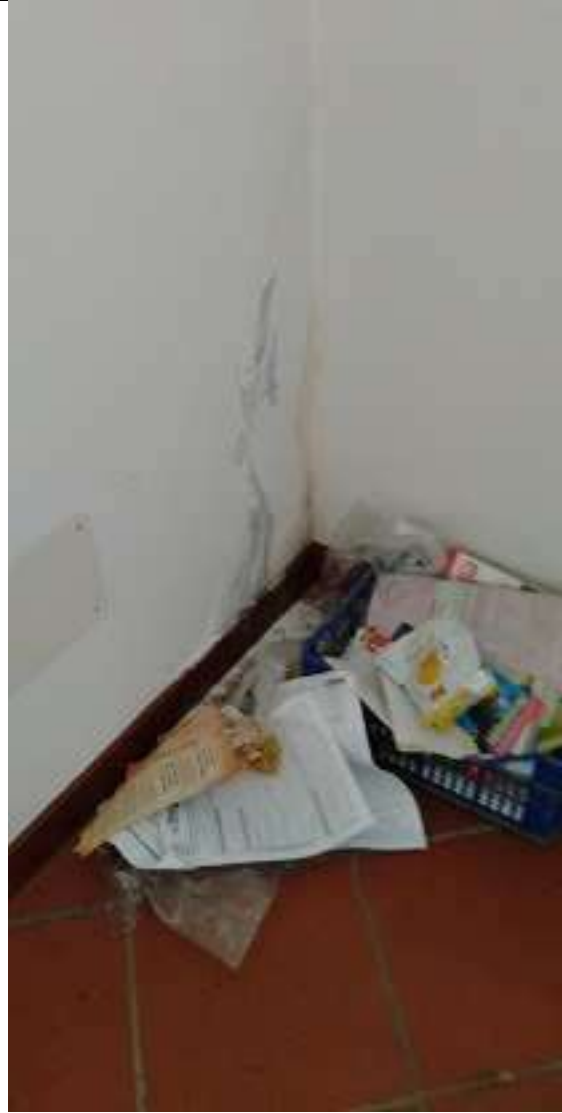
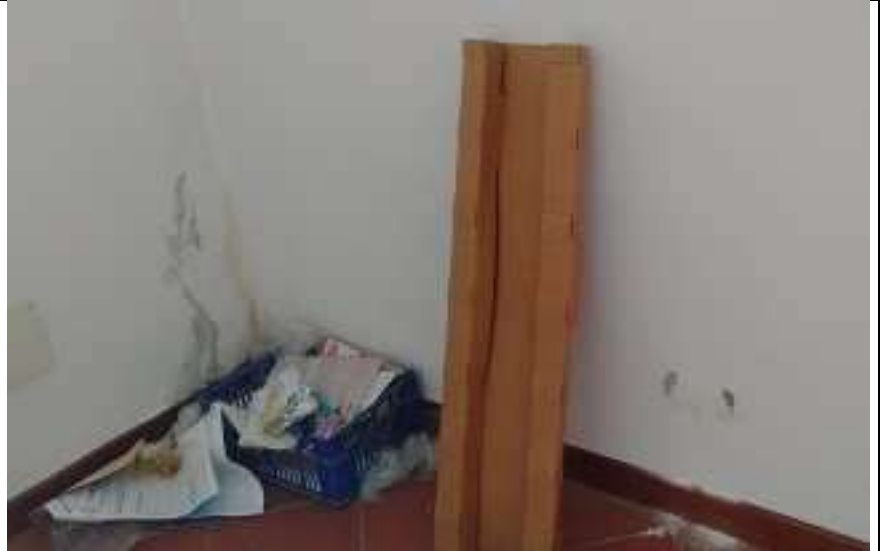
Le pareti, in corrispondenza dell'angolo tra la finestra ed il portoncino di accesso, presentano un ammaloramento apparentemente dovuto ad infiltrazione di umidità

La questione riscontrata dovrà essere oggetto di indagini più approfondite.

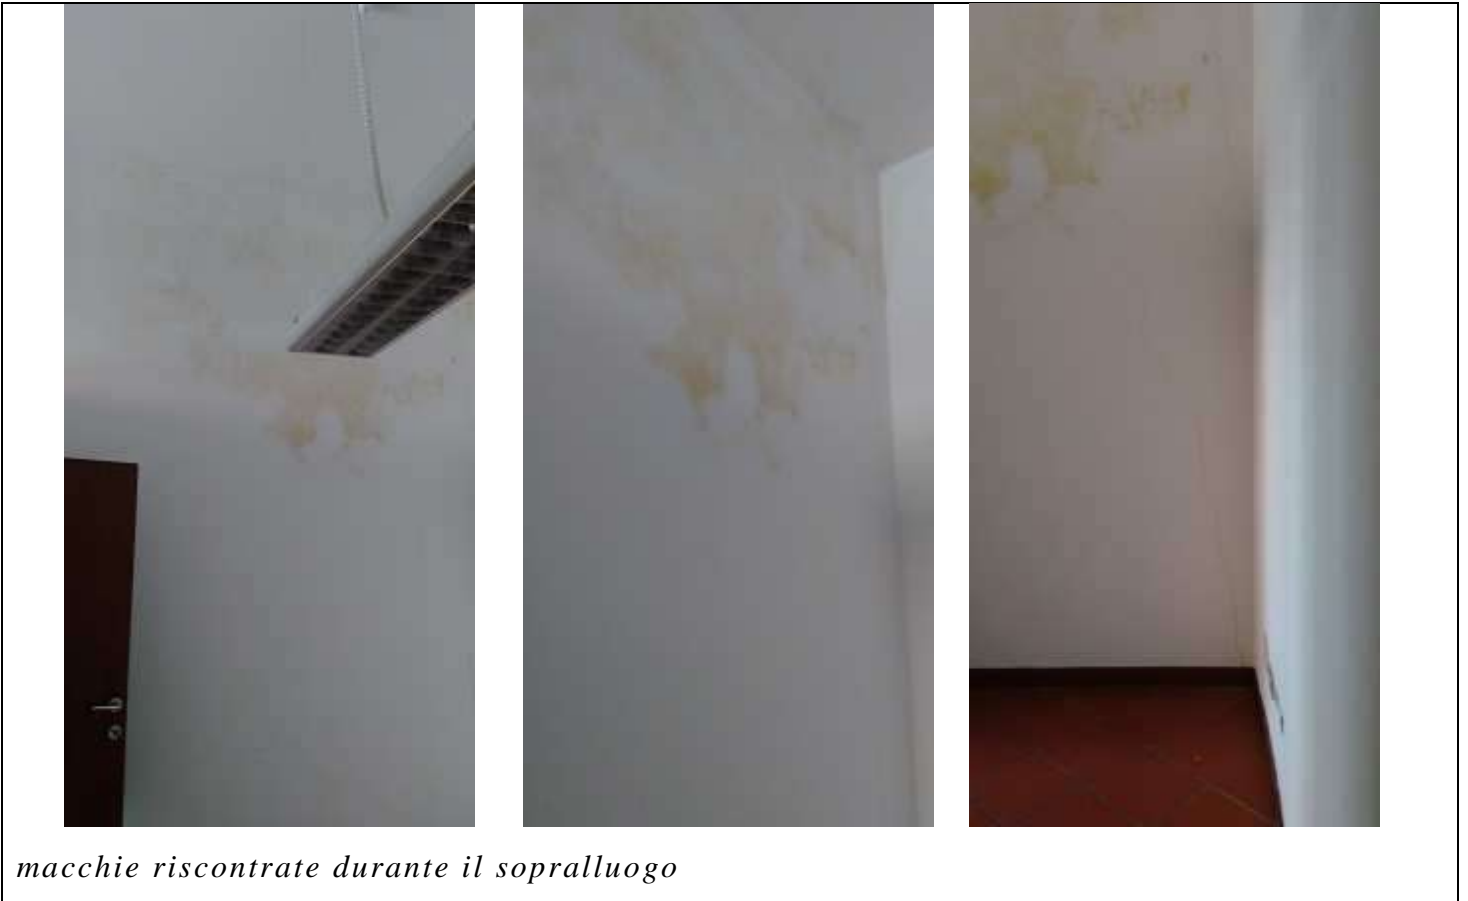
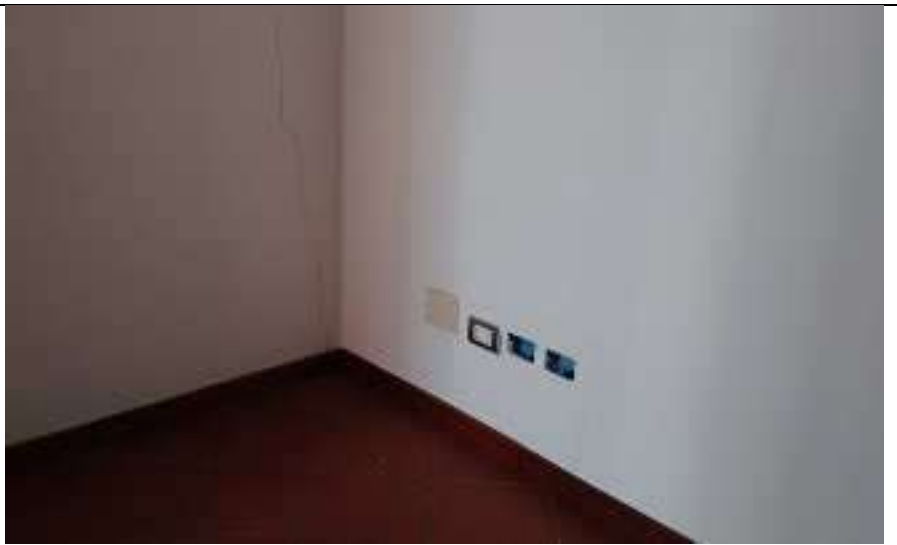
Nelle pareti del locale adiacente, destinato a ripostiglio, appare evidente un'ulteriore problematica relativa anch'essa ad un problema di infiltrazione di acqua che assume sulla muratura una mappatura di colore giallastro piuttosto ampia. Tale problema potrebbe essere stato risolto in passato e la macchia potrebbe essere un'infiltrazione inattiva (non sembravano esservi tracce di umidità recente durante il sopralluogo) ma, in ogni caso, sarà utile eseguire indagini a livello condominiale (la segnatura scendendo dall'alto verso il basso potrebbe derivare anche da un problema del piano superiore).

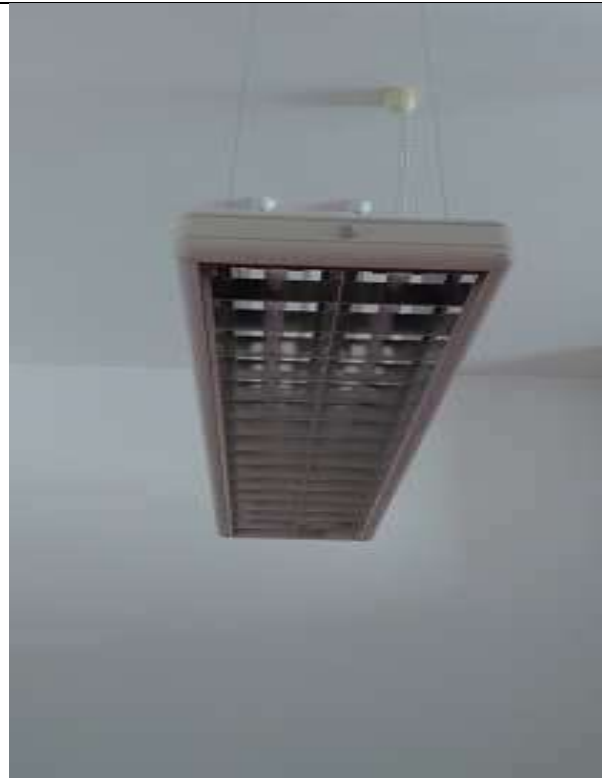
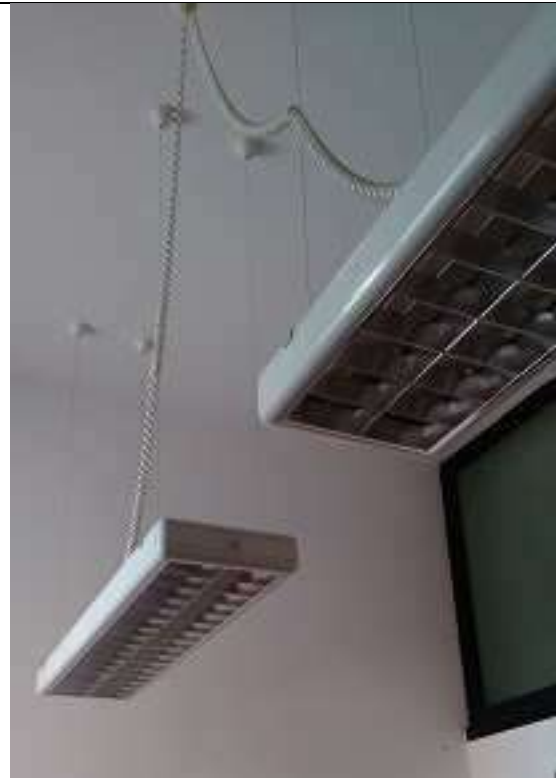
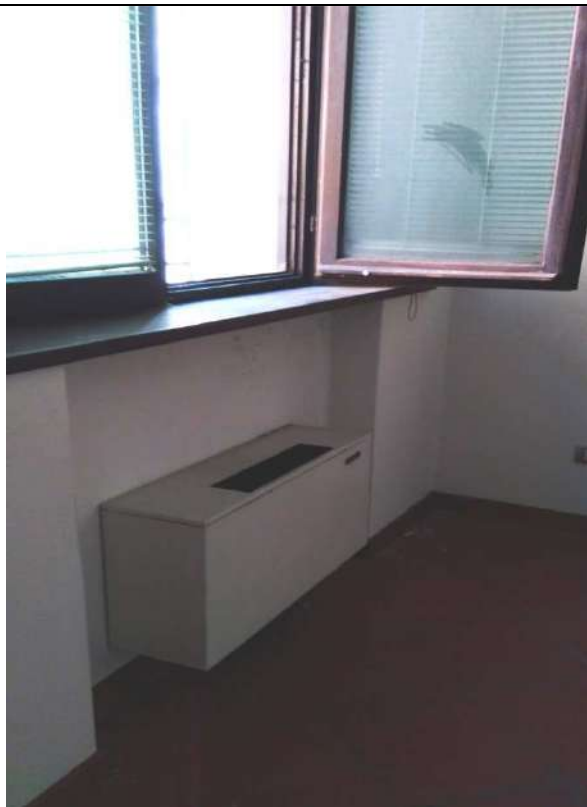
Sulla parete appena descritta ed in quella adiacente sono state riscontrate alcune crepe ad andamento verticale che è obbligo segnalare pur non essendo di grave entità. Tali lesioni potrebbero eventualmente essere collegate al problema segnalato.

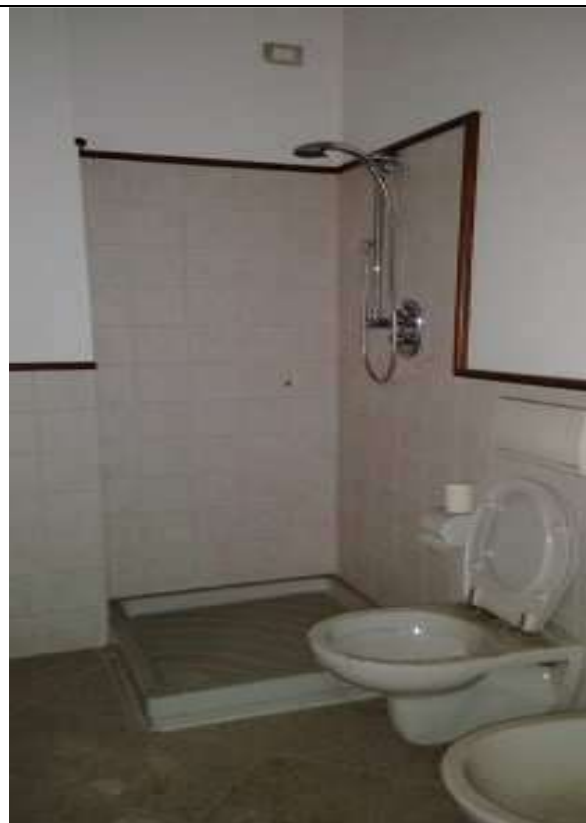
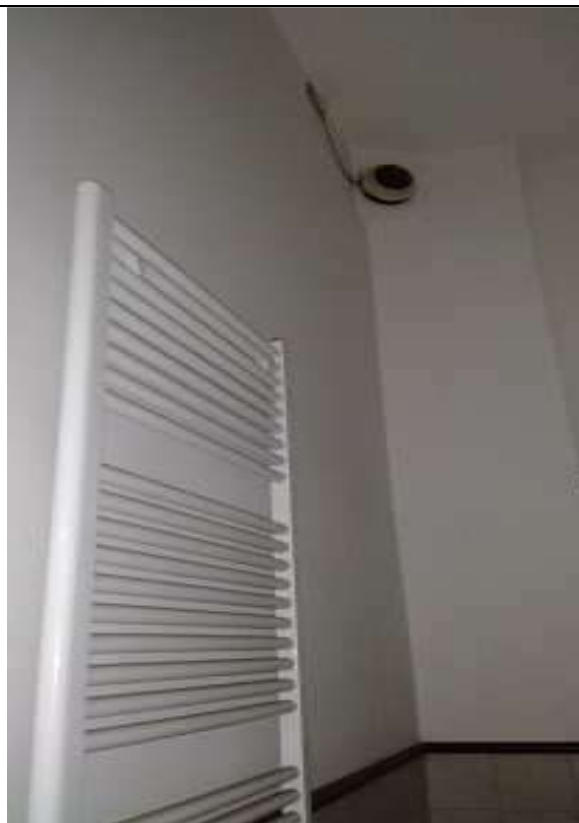
Servizio igienico

Le finiture dei locali principali di questo livello sono identiche a quelle del piano superiore, mentre il w.c. (privo di finestre e con sistema di ventilazione forzata) presenta una pavimentazione in piastrelle di colore chiaro con pareti intonacate e tinteggiate di colore bianco e con rivestimento parietale in ceramica fino a ca.cm.120/140 da terra, ad eccezione della zona doccia (con piatto doccia a terra) dove si sviluppano fino a ca.cm.200/220 da terra.

Il servizio igienico è dotato dei sanitari quali lavabo, w.c. e bidet in ceramica del tipo "sospeso", e presenta un corpo scaldante termo arredo, mentre gli altri locali

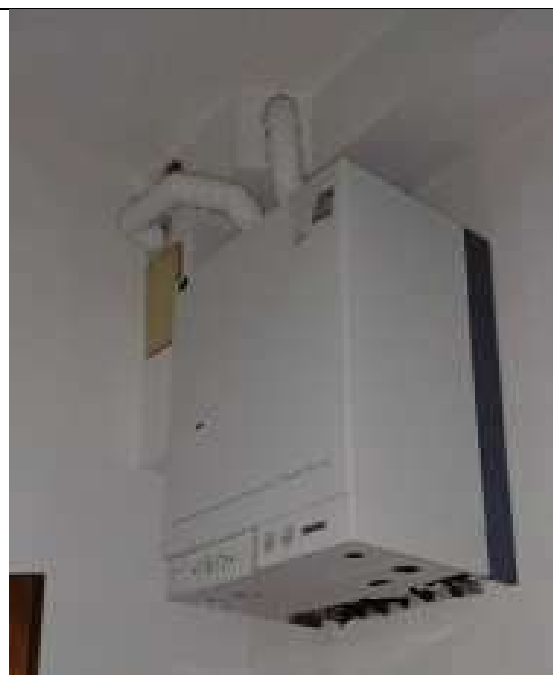
Caldaia

sono dotati di termoconvettori con caldaia a gas metano posizionata nel locale “ripostiglio” .

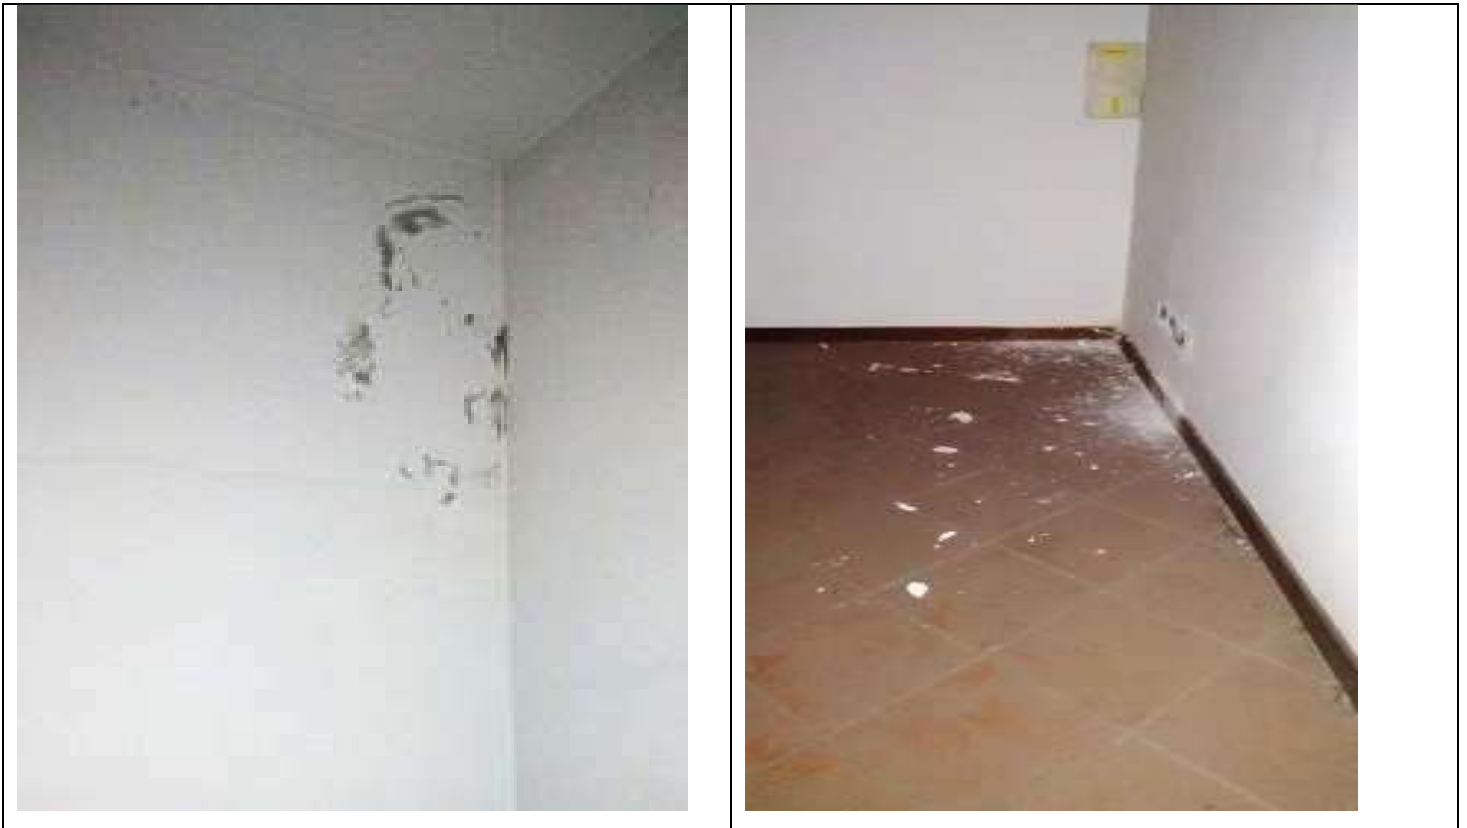
Anche in questa porzione di fabbricato sono state riscontrate le stesse problematiche rinvenute al piano superiore. La porzione di parete in prossimità

della strada e sottostante a quella descritta al piano superiore, presenta un ammaloramento della tinteggiatura causata, con molta probabilità, dagli stessi motivi della superiore

Inoltre anche in questa porzione di edificio sono state rilevate alcune lesioni sia con andamento verticale (nella stessa parete di quelle rinvenute al livello superiore), che orizzontale.
