## **TRIBUNALE CIVILE DI FORLI'**

**Esecuzione immobiliare R.G. n.163/2017**

**RELAZIONE TECNICA ESTIMATIVA con ALLEGATI**

**C.T.U. Esperta designata: Geom. ALIDA TARONI**

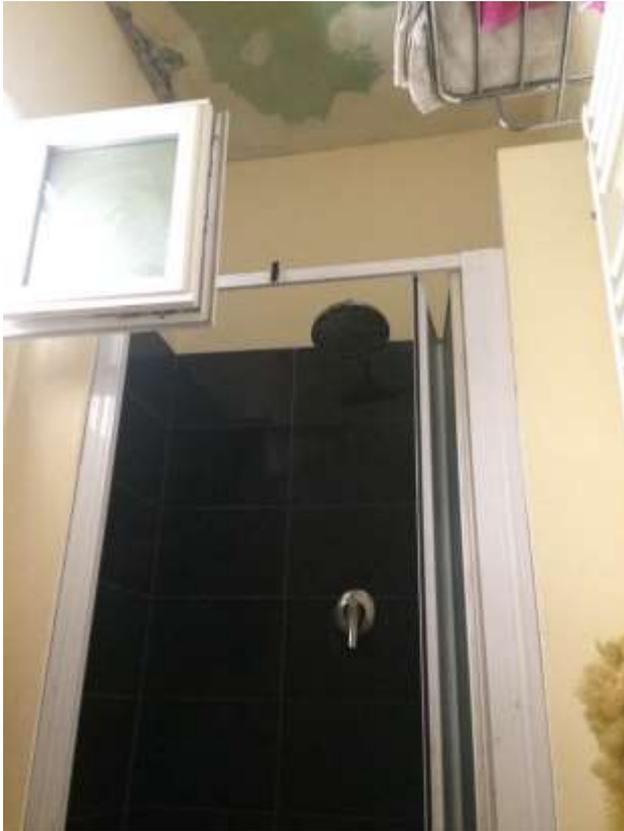
veduta del w.c. realizzato al piano terra  
(realizzato senza autorizzazione)

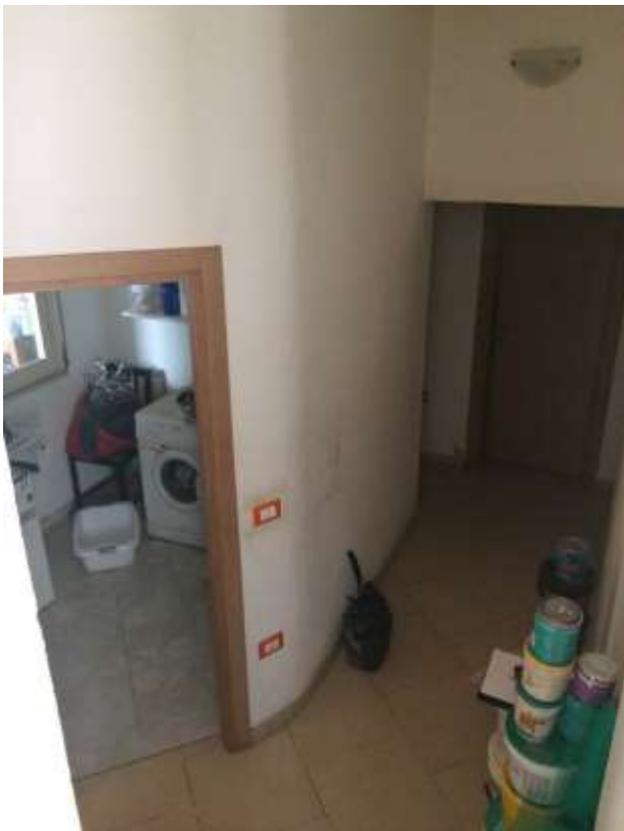
veduta della lavanderia e del  
corridoio  
(realizzati senza autorizzazione)

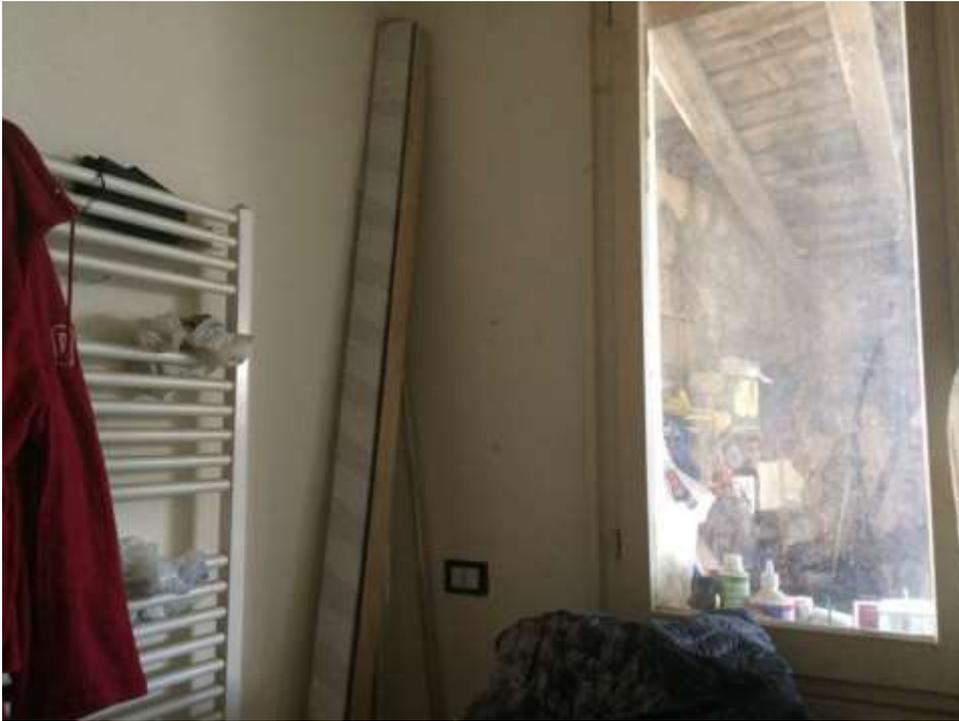
veduta della lavanderia realizzata al piano terra (senza autorizzazione) e articolare della finestra in affaccio al ripostiglio esterno

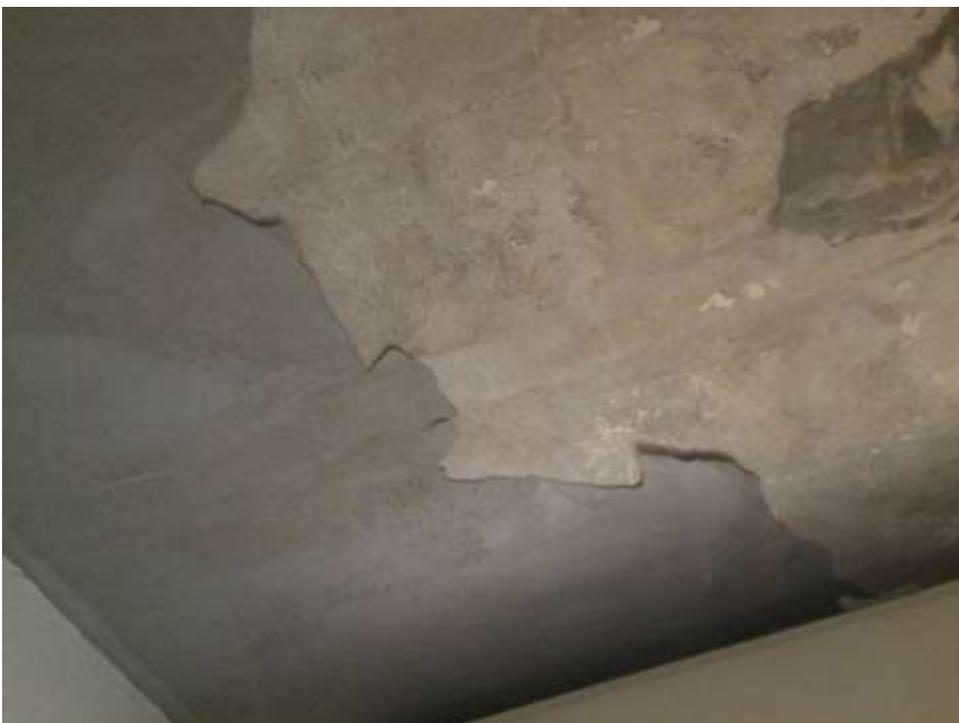
Sono stati riscontrati segni di umidità risalente e manifestazione di “muffa” nei vani posti al piano terra, risultano inoltre tracce di infiltrazioni di acqua nei vani sottostanti il terrazzo quali w.c., lavanderia e ripostiglio oltre a qualche zona del disimpegno.

particolare dello stato di conservazione del soffitto nella lavanderia realizzata al piano terra (senza autorizzazione)

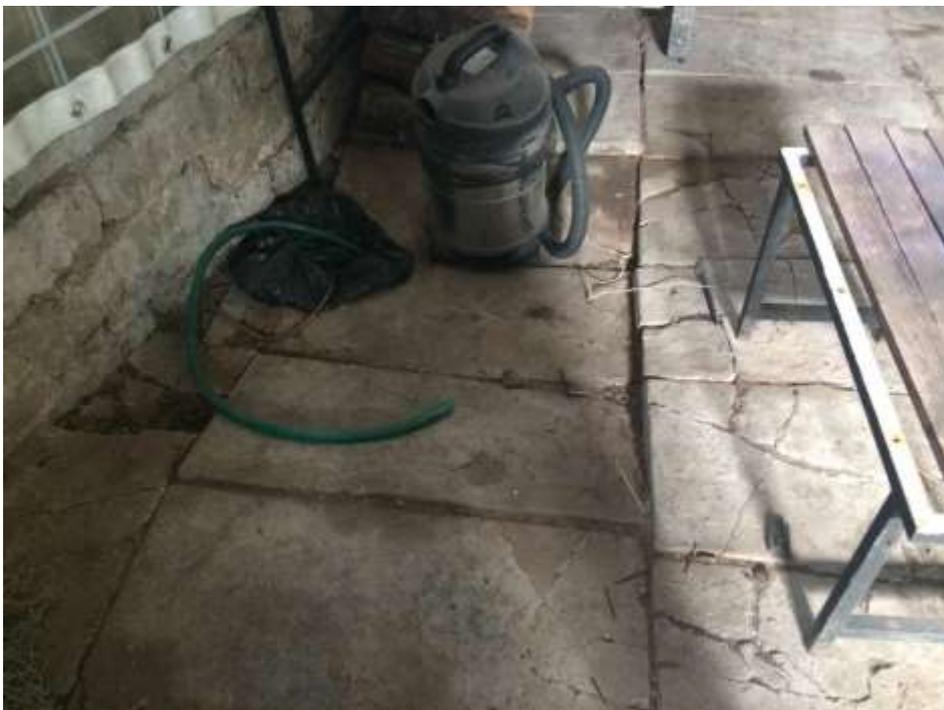
particolare del cedimento del pavimento del ripostiglio esterno

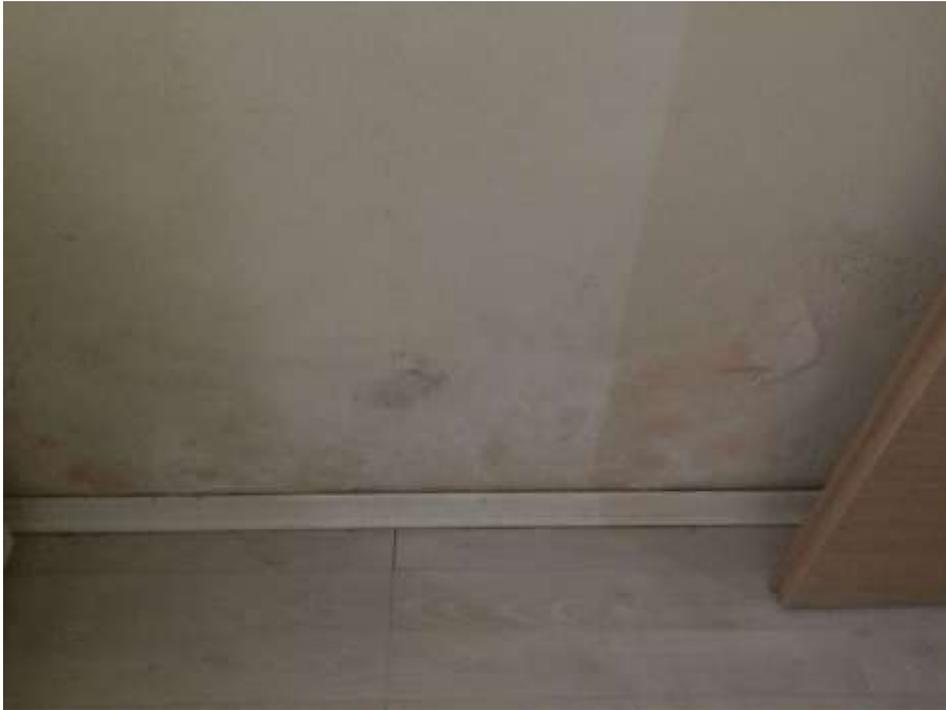
particolare della parete e dei segni dell'umidità nella camera da letto al P.T.  
(realizzata senza autorizzazione)

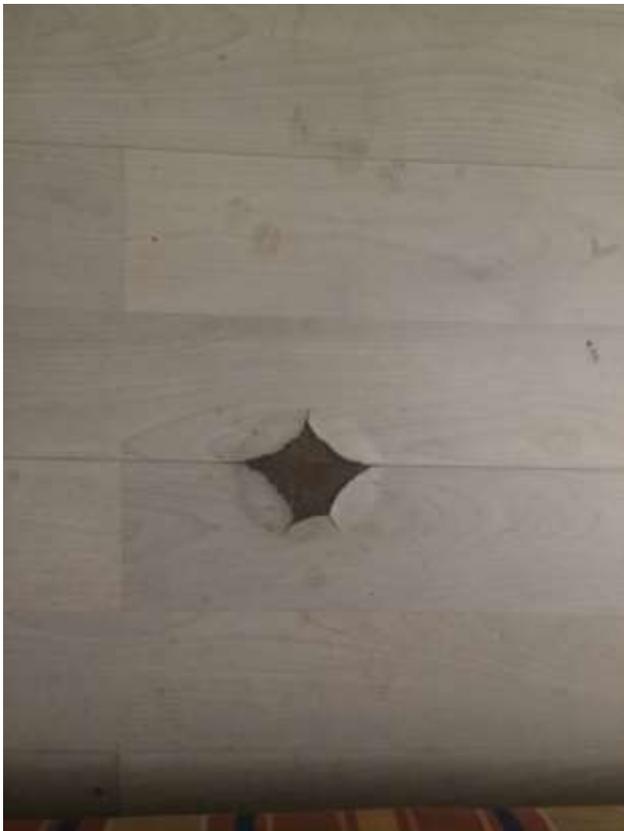
particolare del pavimento e dei  
segni di usura/umidità nella  
camera da letto al P.T.  
(realizzata senza autorizzazione)

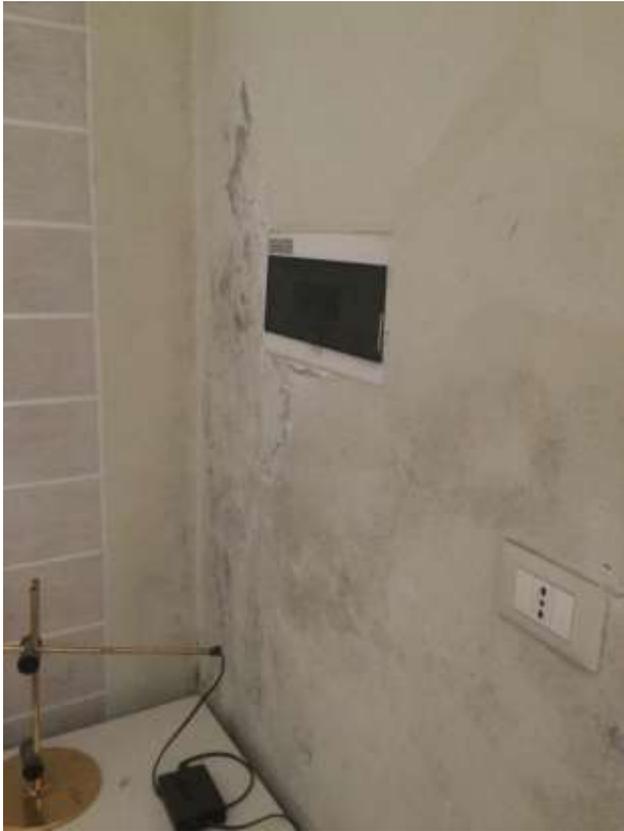
particolare dello stato di conservazione delle pareti, delle tracce di umidità e del quadro elettrico nella camera da letto al P.T. (realizzata senza autorizzazione)

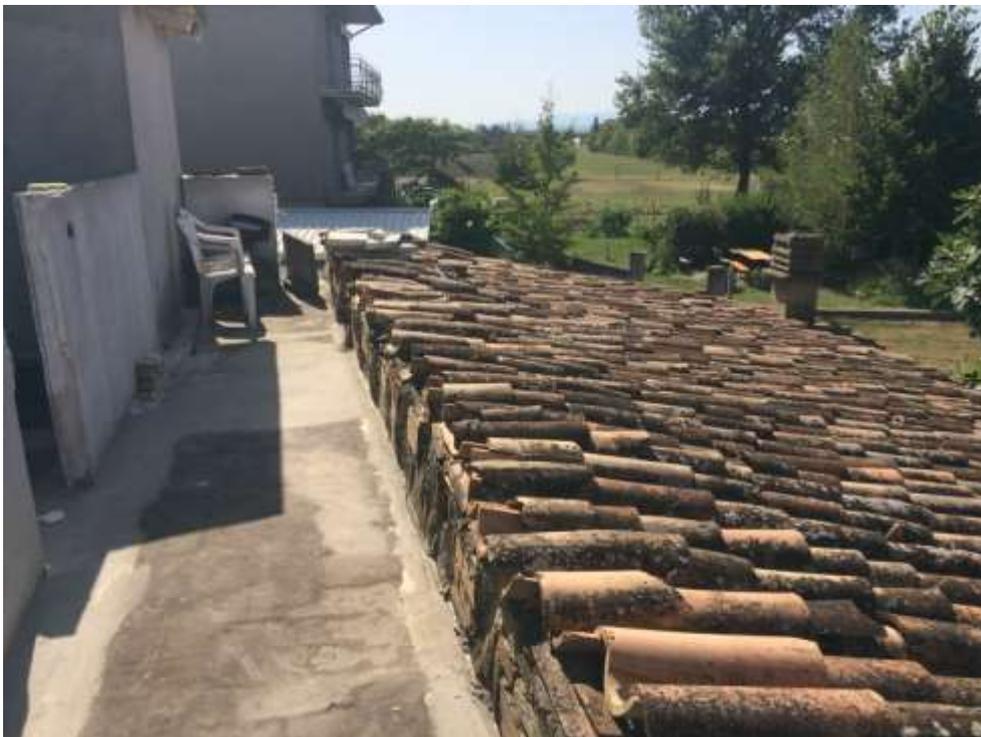
-il pavimento del balcone sul fronte strada è in mattonelle in gres e/o similare, del tipo antigelivo, mentre il terrazzo posto sul retro, alla data del sopralluogo, era privo di pavimentazione e vi era stato applicato un telo bentonitico impermeabilizzante e/o similare per ovviare le infiltrazioni di acqua piovana che stanno danneggiando il soffitto dei vani sottostanti;

veduta del terrazzo posto sul retro del fabbricato

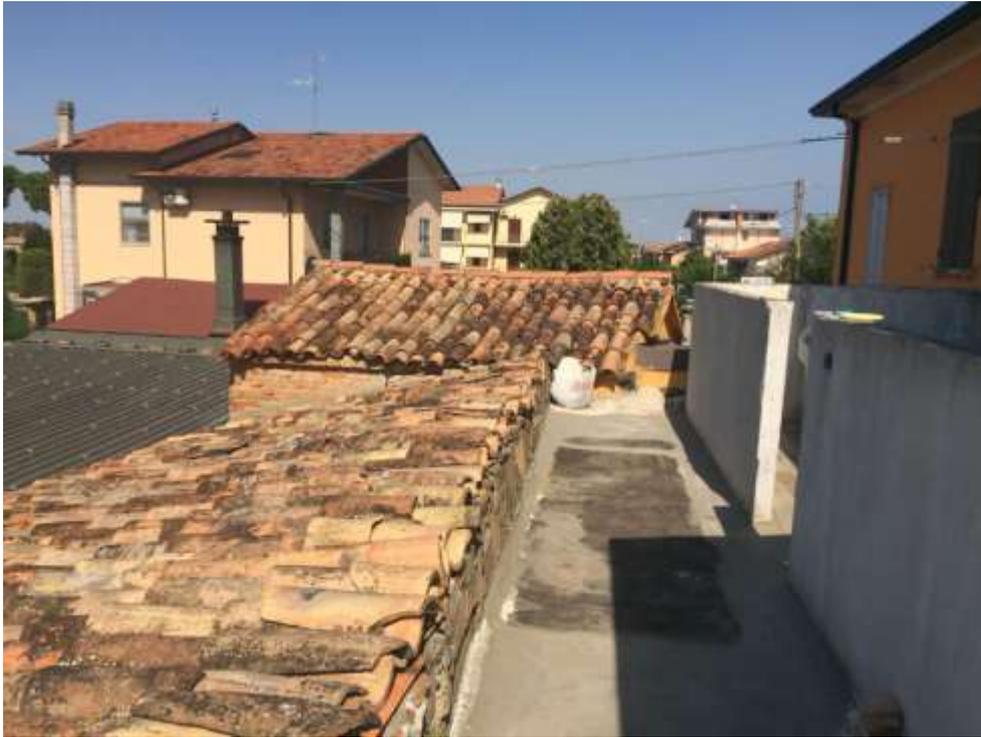
veduta del terrazzo posto sul retro del fabbricato
