# TRIBUNALE CIVILE DI FORLI'

## PROCEDIMENTO DI ESECUZIONE IMMOBILIARE

n.365.17 R.G.ES.

### **LOTTO 1** Appartamento sito in centro storico a Bertinoro - via Giuseppe Mazzini

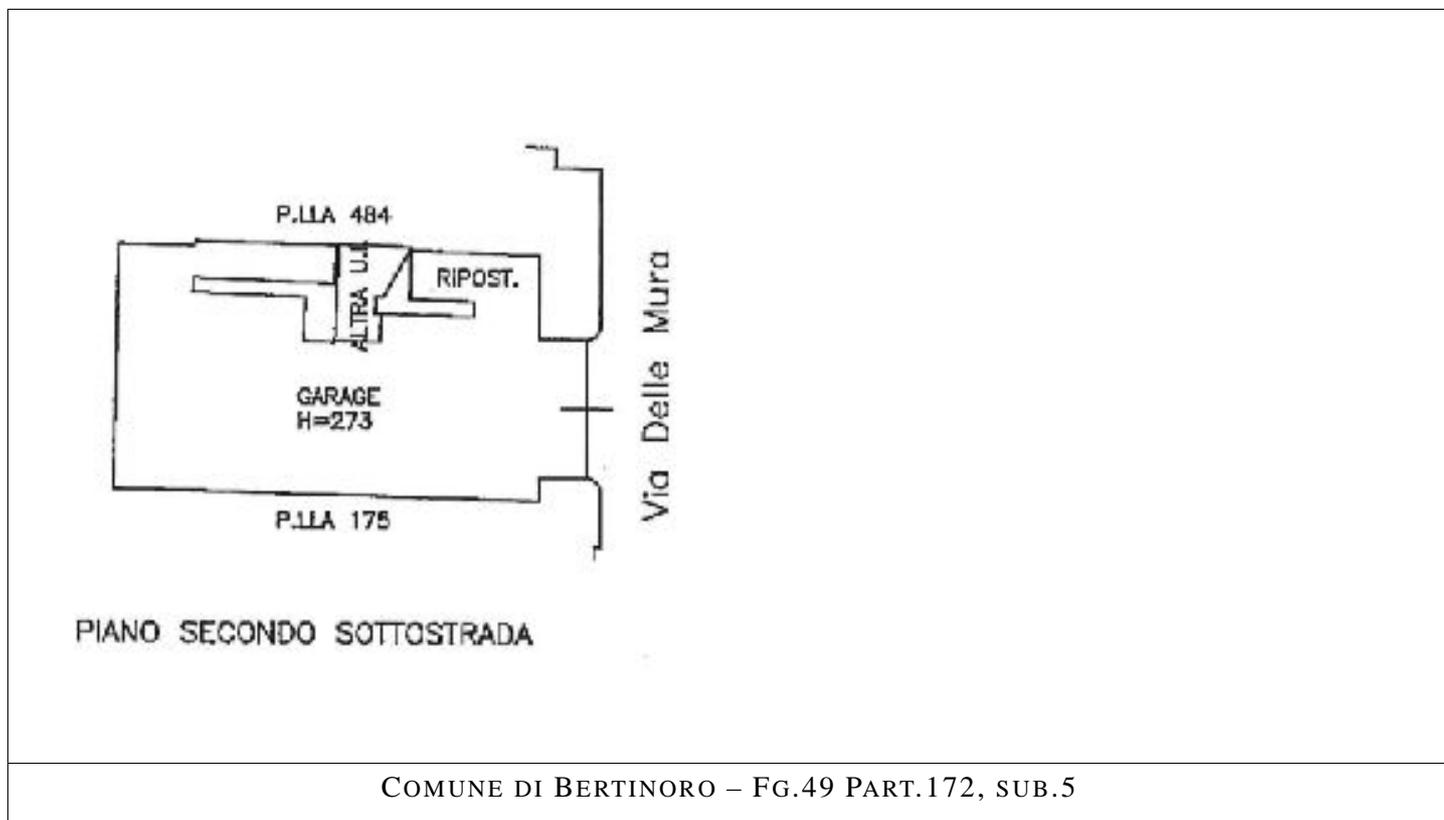
COMUNE DI BERTINORO – FG.49 PART.172, SUB.4

Le planimetrie catastali relative al fabbricato sito in Comune di Bertinoro (centro storico) risultano depositate presso l'Agenzia del Territorio di Forlì in data 19.09.2012. prot.1lo FO148884

Catastalmente la planimetria riferita al subalterno 4, è definita da un appartamento distribuito tra il primo piano sottostrada al piano secondo sottotetto, mentre la planimetria riferita al subalterno 5 è il garage al secondo piano sottostrada,

Le planimetrie catastali corrispondono allo stato dei luoghi verificato durante il sopralluogo.

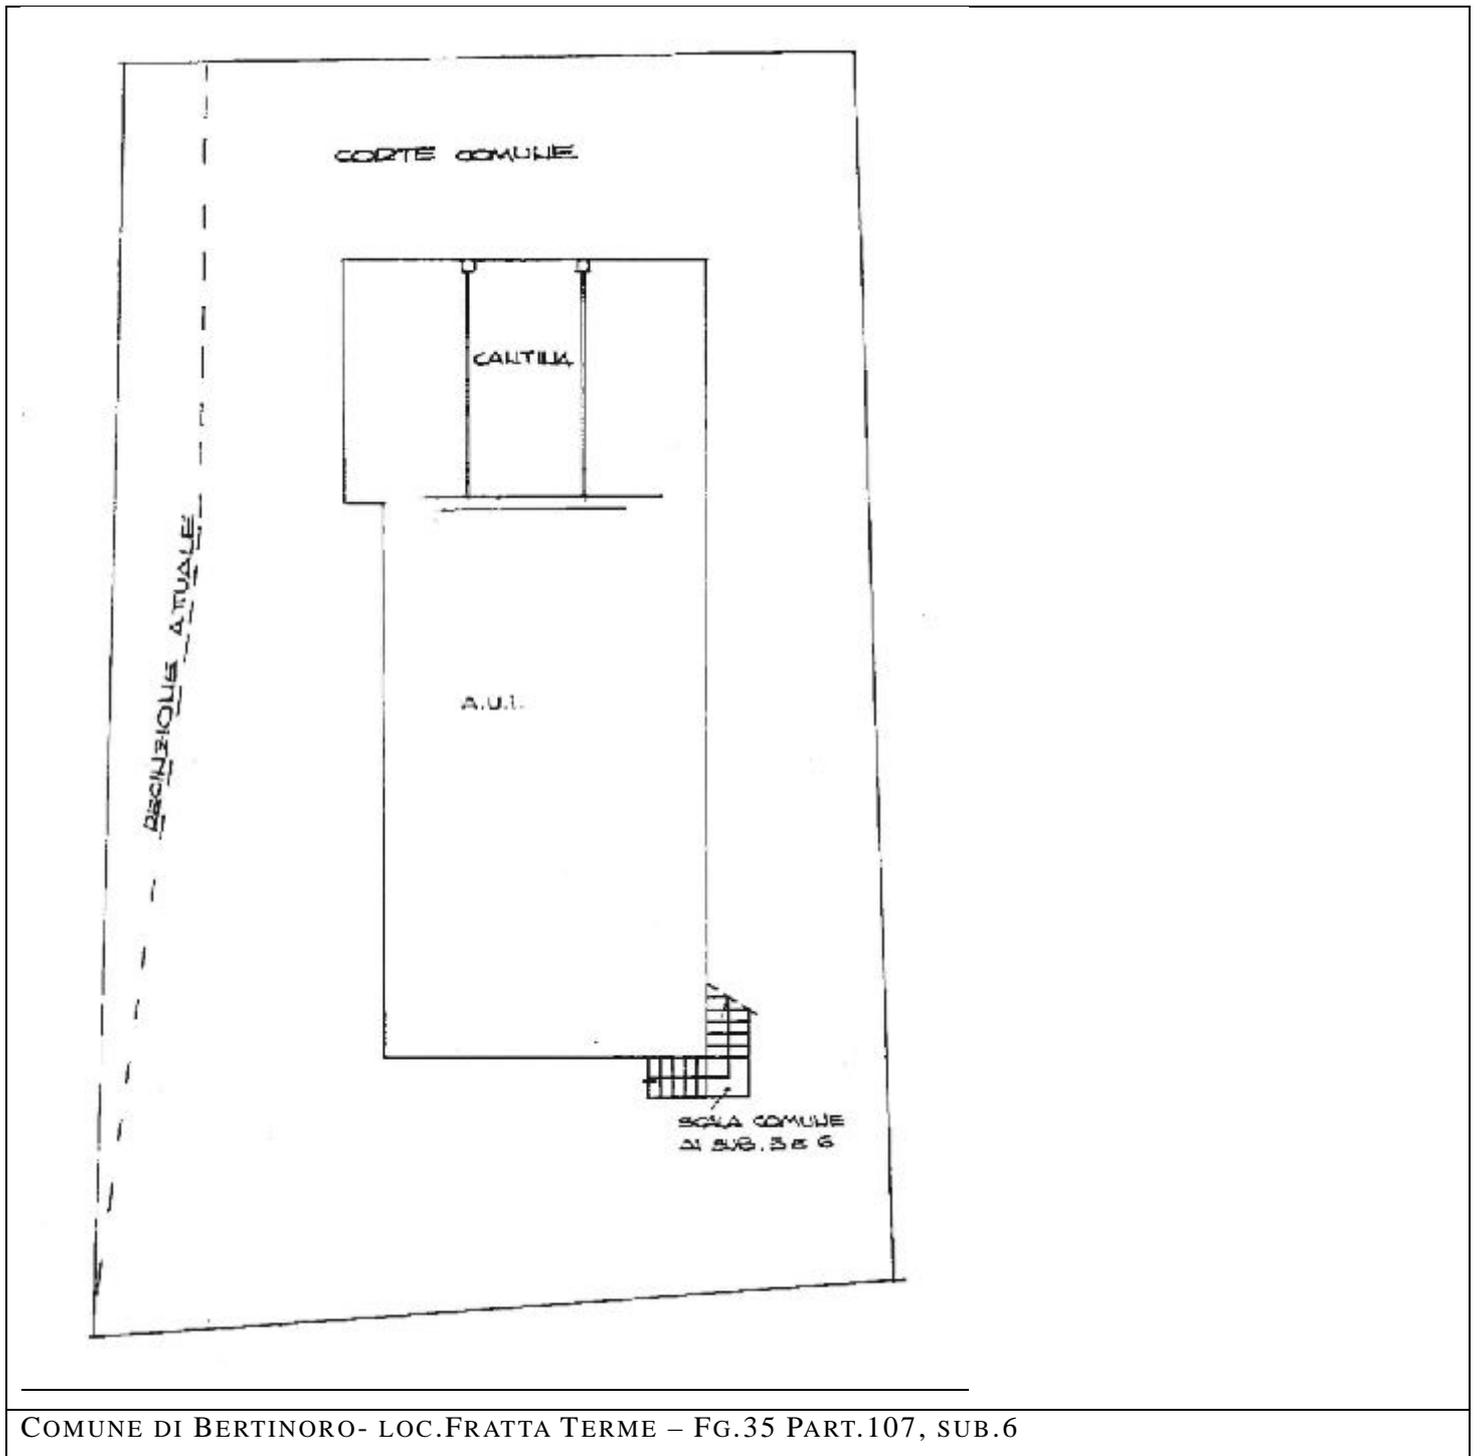
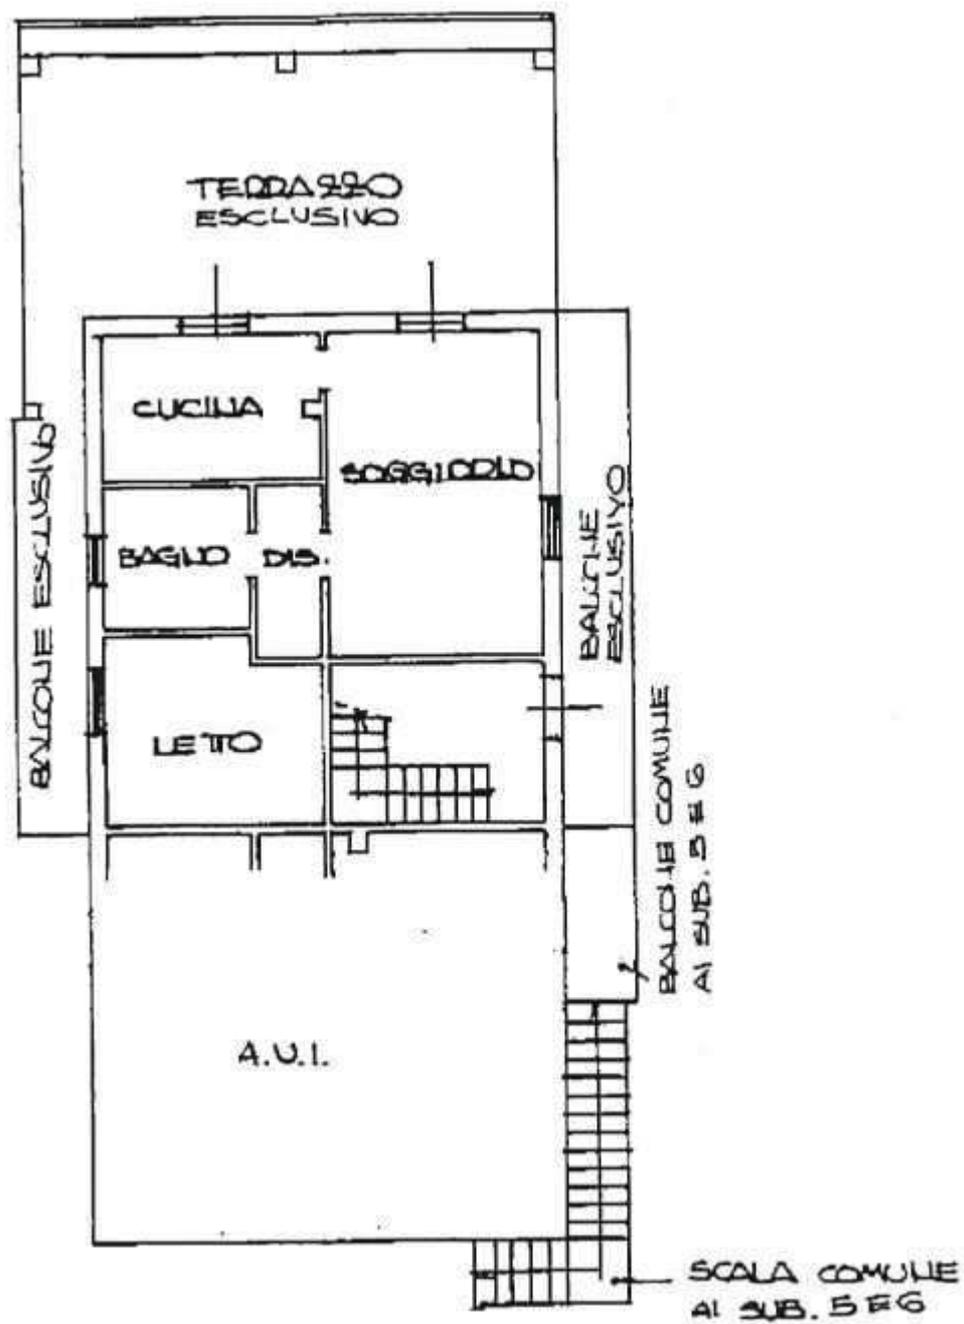
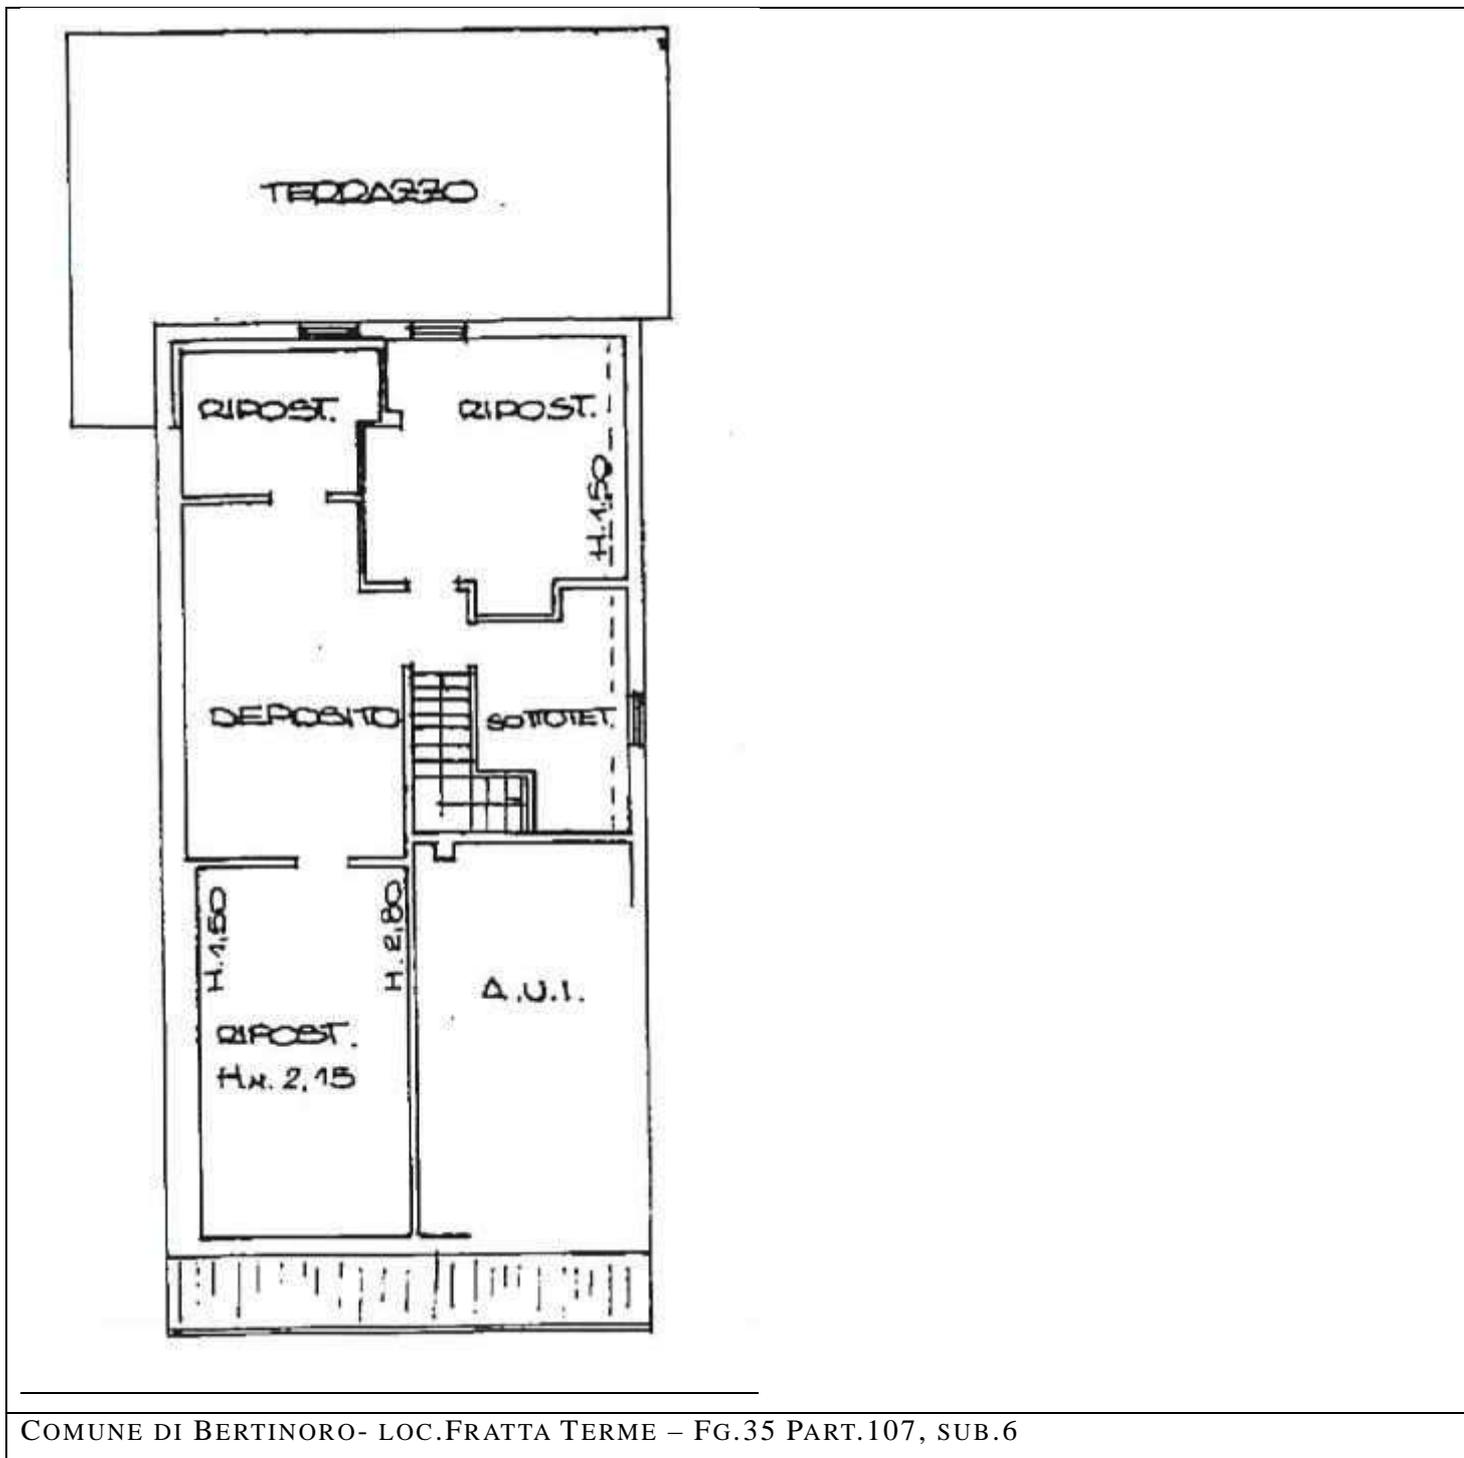
COMUNE DI BERTINORO- LOC.FRATTA TERME – FG.35 PART.107, SUB.6

Le planimetrie catastali relative al fabbricato sito in Comune di Bertinoro (Loc.Frattra Terme) risultano depositate presso l'Agenzia del Territorio di Forlì in data 21.03.2003, prot.llo 66905.

Catastalmente le planimetrie definiscono un appartamento distribuito tra il primo piano e piano secondo sottotetto con cantina al piano terreno.

Le planimetrie catastali corrispondono allo stato dei luoghi verificato durante il sopralluogo.

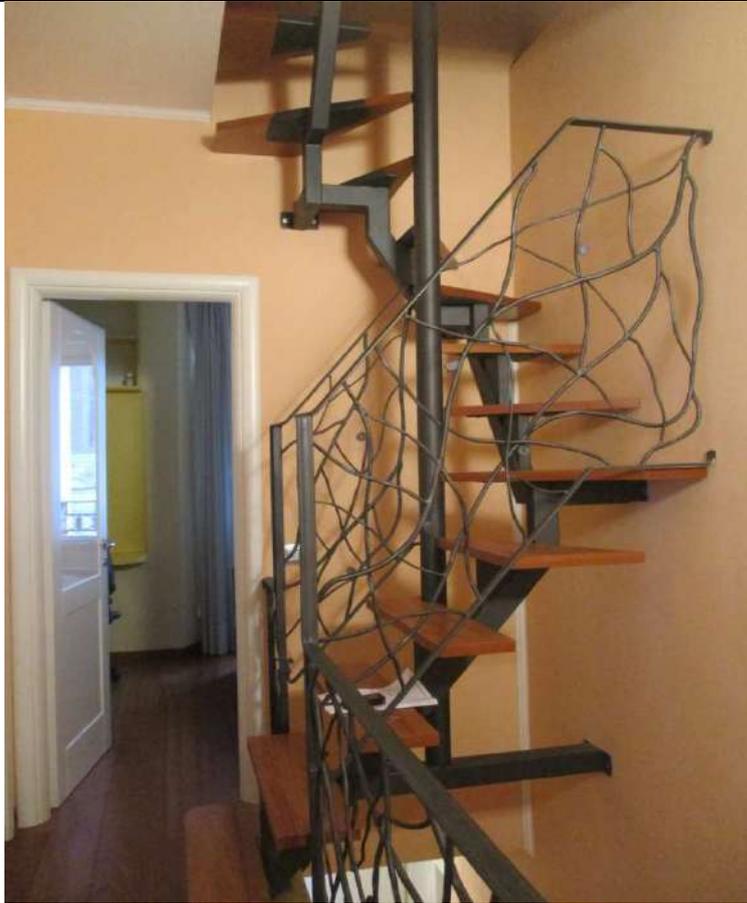
Particolare scala di collegamento al sottotetto

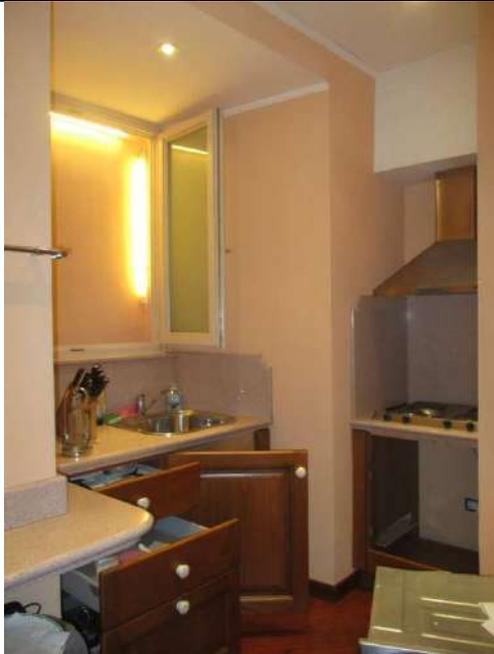
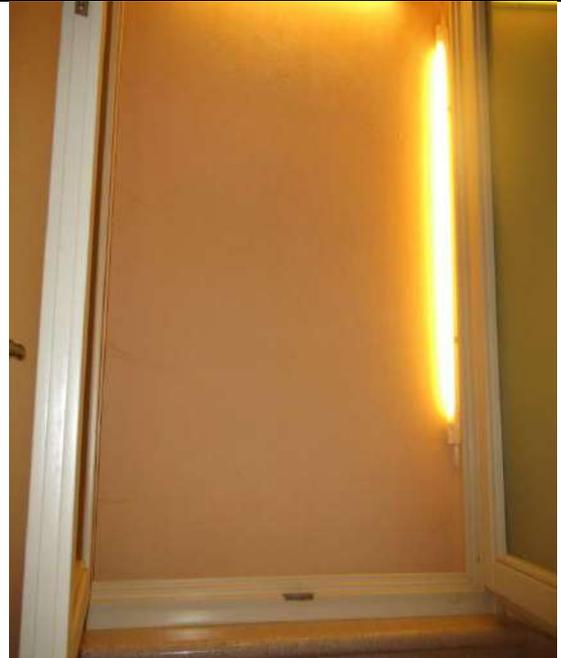
Particolare finestra murata

Si evidenzia, a questo livello dell'abitazione, un vano finestra chiuso con muratura in prossimità della zona acquaio.

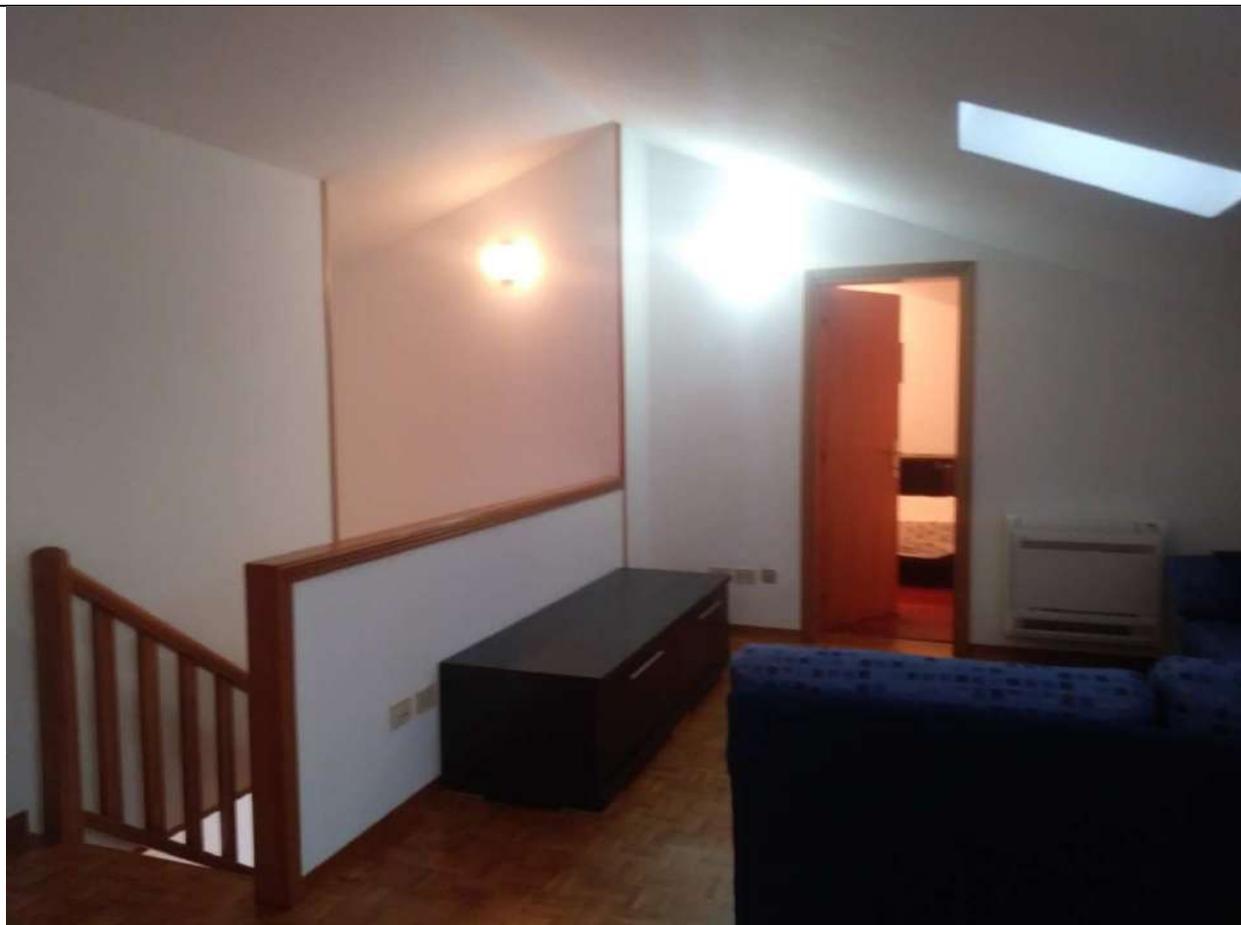
Piano superiore/sottotetto

Il livello superiore, catastalmente indicato come "sottotetto" ad uso "ripostiglio", presenta invece un diverso utilizzo ad abitazione con due camere da letto e bagno.

Il "bagno" realizzato abusivamente, di altezza variabile da un minimo di cm.146 e un massimo di cm.253 non appare sanabile e, quindi, dovrà essere ripristinato all'uso di "ripostiglio" attraverso la chiusura degli impianti.

Nella "camera" di dimensioni maggiori è stata rinvenuta la presenza di un tramezzo ( a circa cm.128 dal fondo della parete) in cui è stato ricavato una sorta di ripostiglio/cabina – armadio. Tale tramezzo è di per sé sanabile, considerando però l'utilizzo reale del vano a ripostiglio e non a camera da letto.

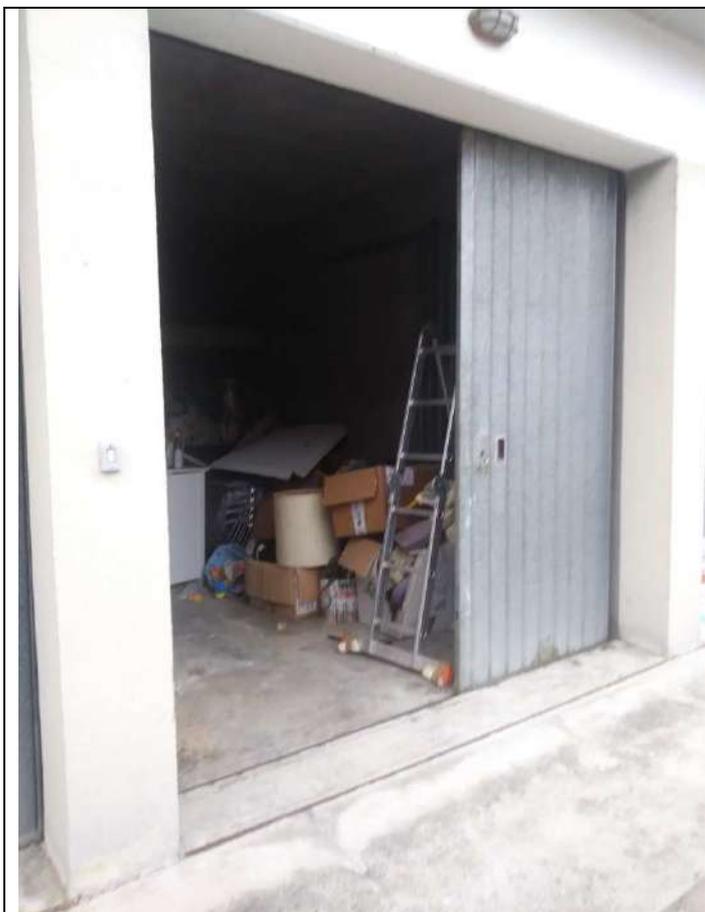
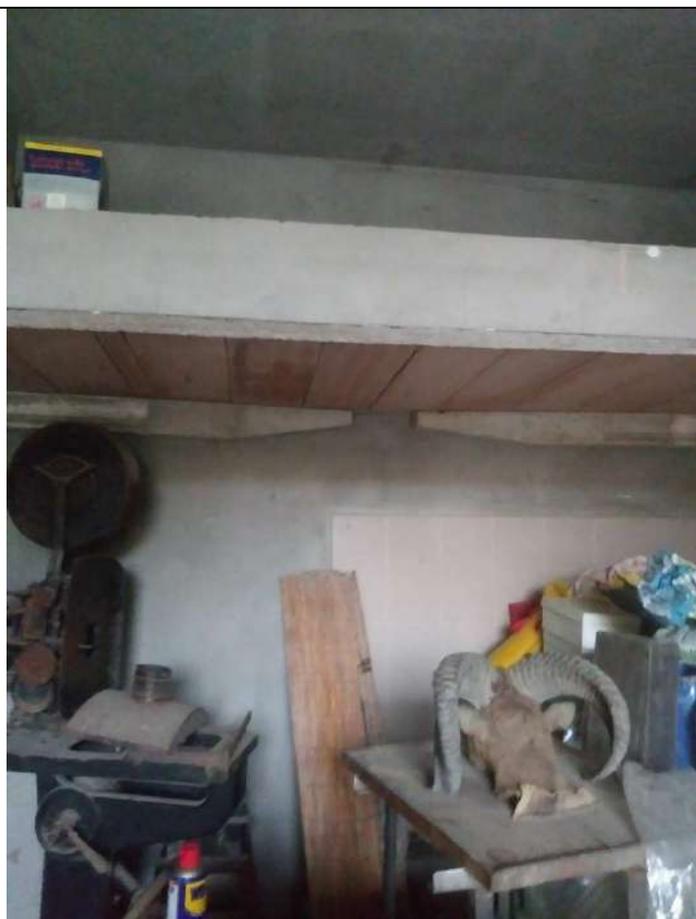
Cantina

Al piano terreno è situato il vano accatastato a cantina di ca mq.15,45 con porta in metallo ad apertura scorrevole su rotaia. Tale vano è accessibile esclusivamente dall'esterno, attraverso l'area scoperta comune del fabbricato. La pavimentazione di questa parte di edificio appare in battuto di cemento, con pareti e soffitto intonacati. E' stata rilevata la presenza di un soppalco di superficie ca.mq.3,80 realizzato in muratura.

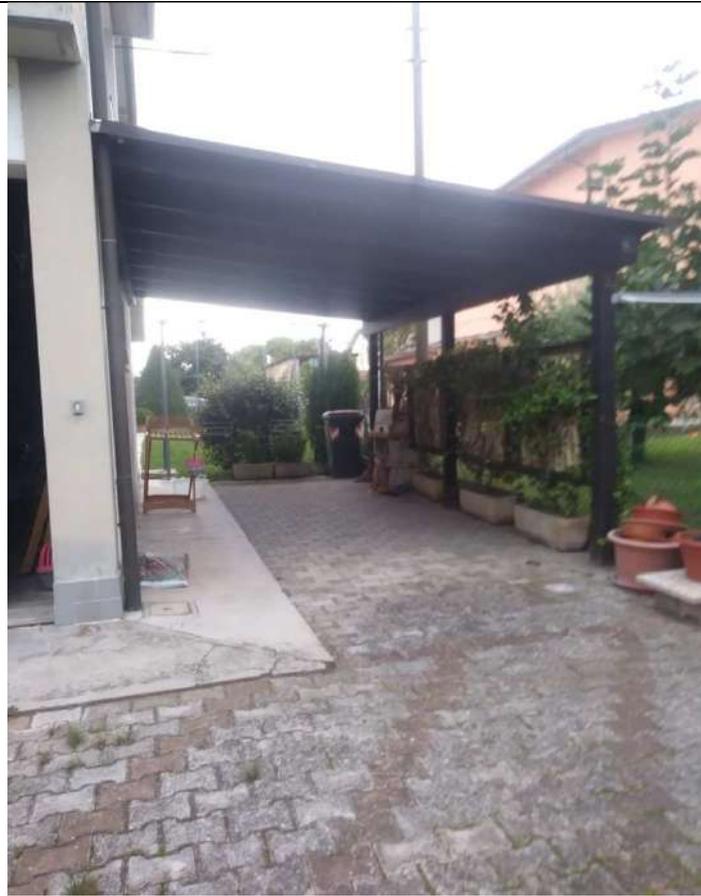
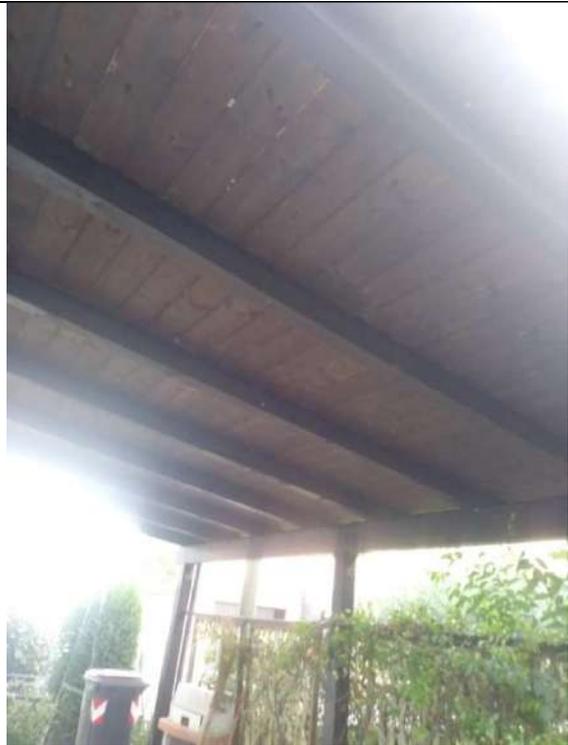
Sull'area comune è stata rinvenuta una tettoia realizzata in legno.

Particolare della tettoia realizzata su area comune

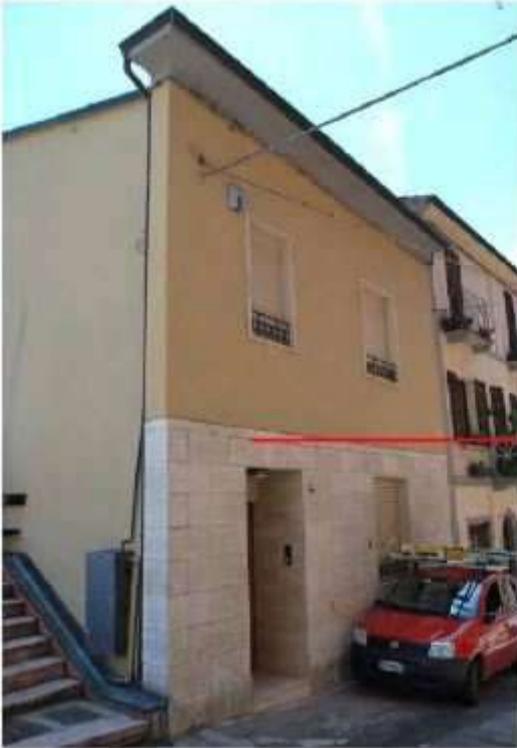
Eliminare gli elementi incongrui  
quali il rivestimento del paramento murario,  
gli avvolgibili, ecc.

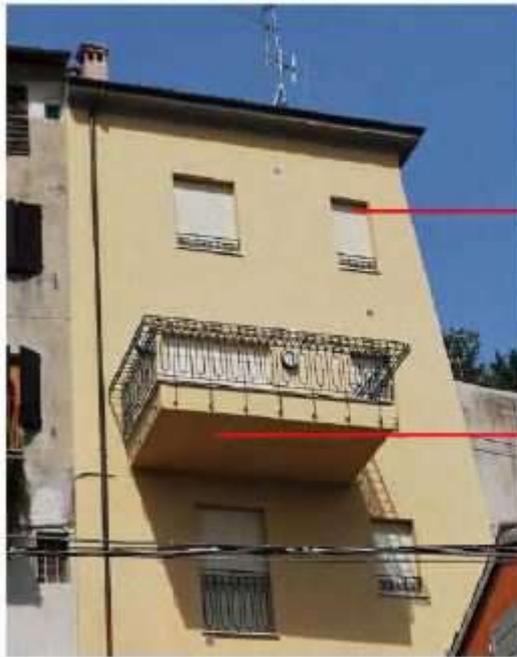
Eliminare o sostituire i sistemi di oscuramento  
costituiti da avvolgibili  
con elementi coerenti al contesto storico.
