TRIBUNALE DI BERGAMO
UFFICIO ESECUZIONI IMMOBILIARI

N. Gen. Rep. 38/13+N. Reg. Inc. 118/14

ELABORATO PERITALE

**Beni in Bergamo (BG) Via San Tomaso,21
Lotto 1**

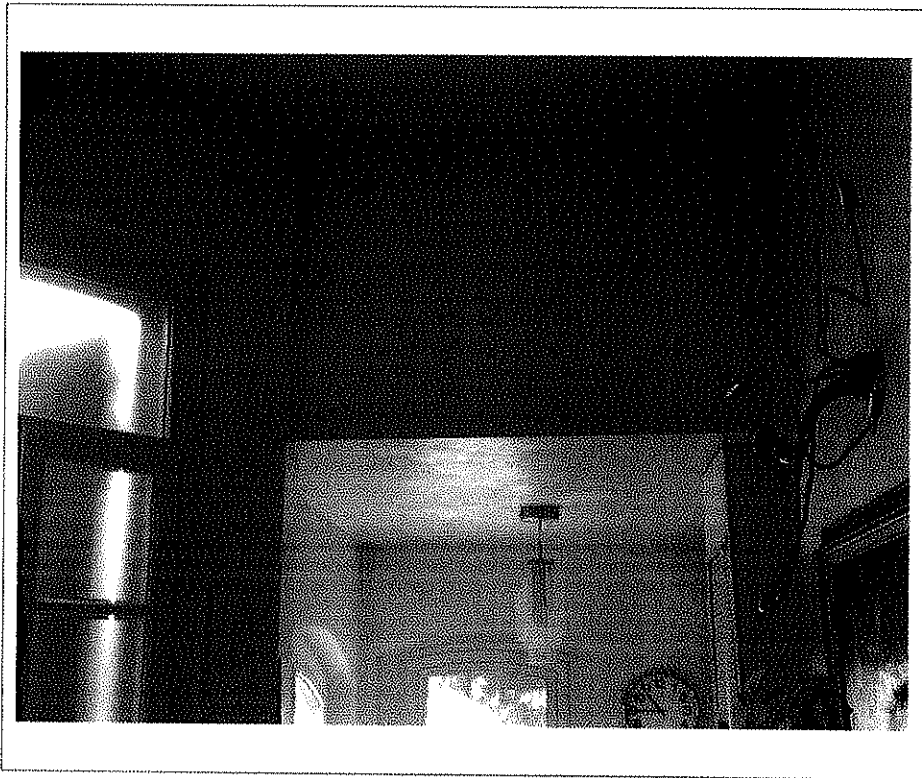
- Foto n°07 - alloggio di cui al mapp. 1428/703 (Lotto 3) foto del 27/02/2013 fornita da inquilino: infiltrazioni soffitto e parete ingresso da terrazzo superiore -

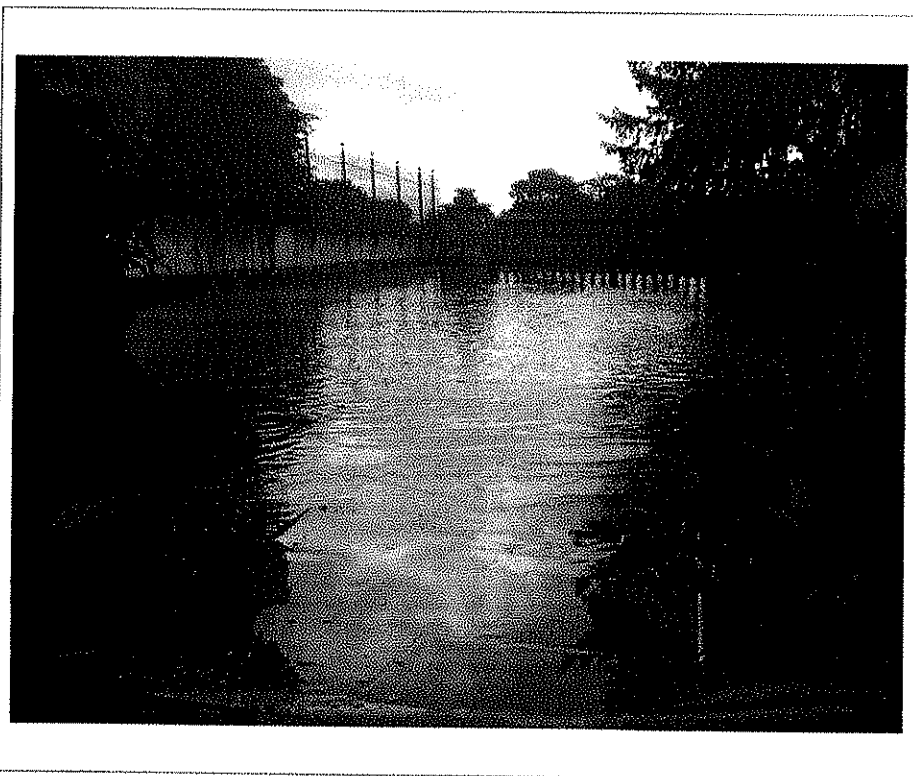
- Foto n°10 - terrazza comune di cui al mapp. 1428/717 foto del 17/05/2013 fornita da inquilino del mapp.1428/703: allagamento dopo chiusura vano corsa montacarichi -

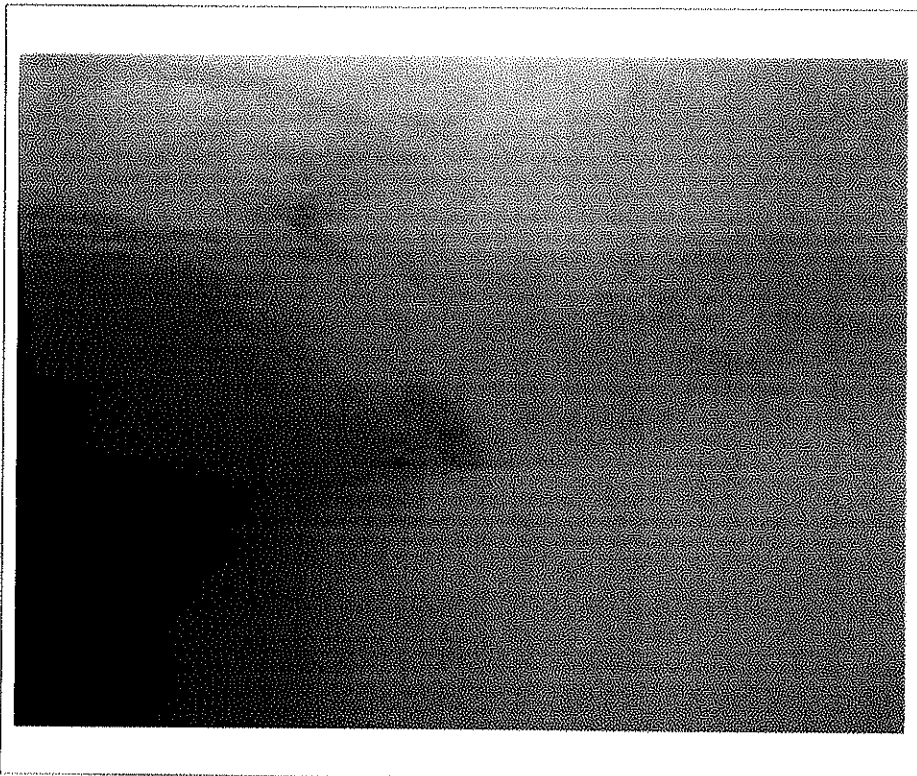
- Foto n°15 - alloggio di cui al mapp. 1428/703 (Lotto 3) foto del 30/01/2014 fornita da inquilino: infiltrazioni /bagnamento locale piano interrato -

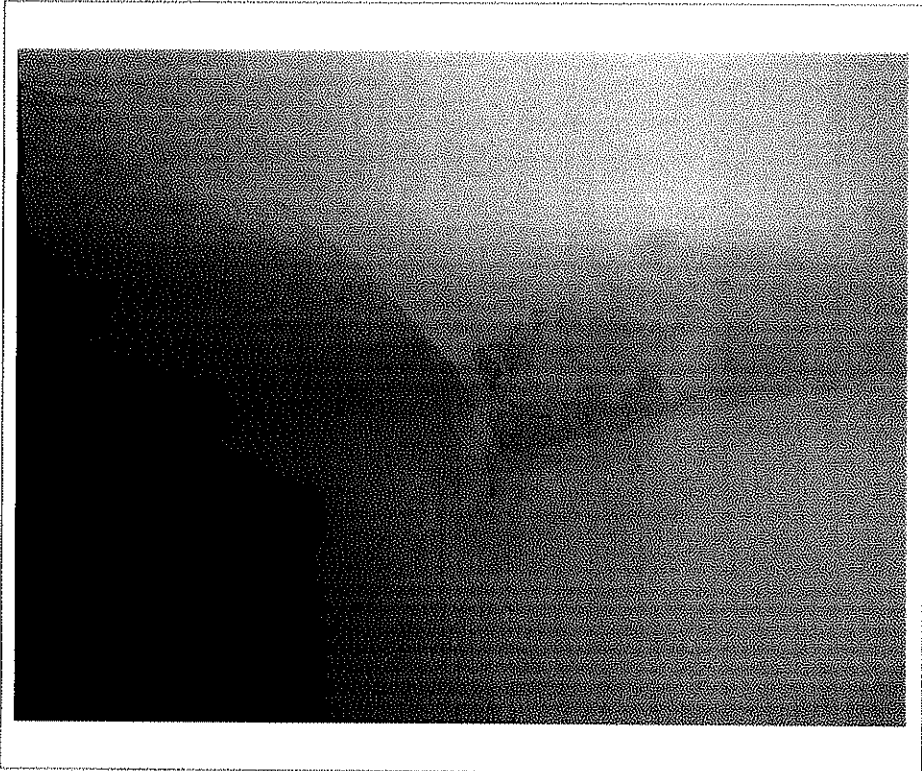
- Foto n°17 - alloggio di cui al mapp. 1428/703 (Lotto 3) foto del 30/01/2014 fornita da inquilino: infiltrazioni /bagnamento locale piano interrato -

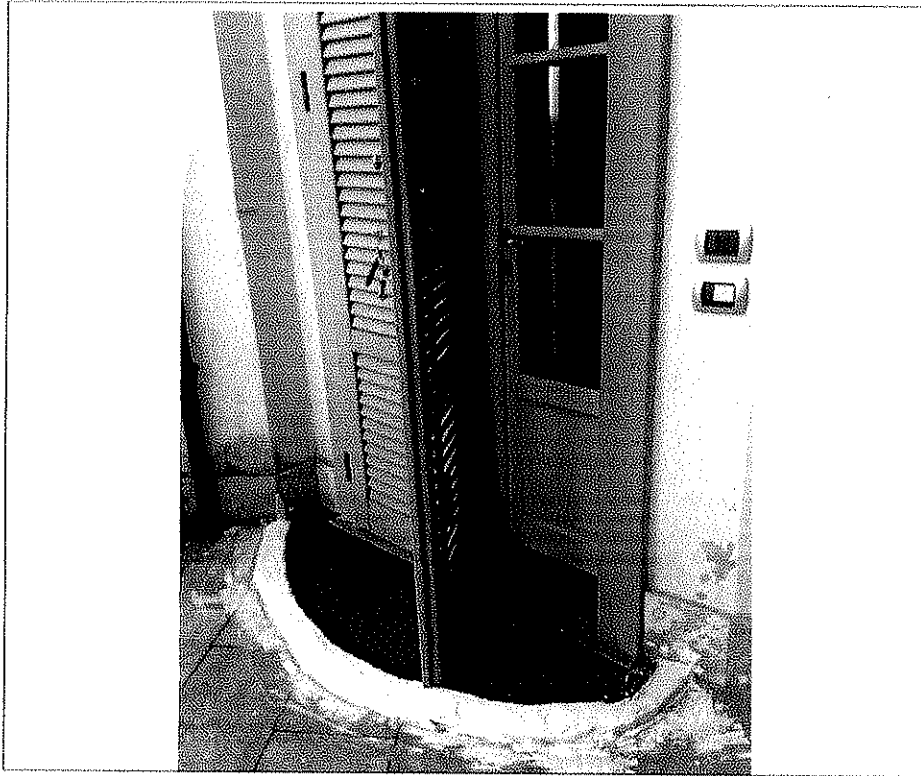
- Foto n°25 - alloggio di cui al mapp. 1428/703 (Lotto 3) foto del 15/03/2014 fornita da inquilino: ricerca infiltrazioni da soglia ingresso -

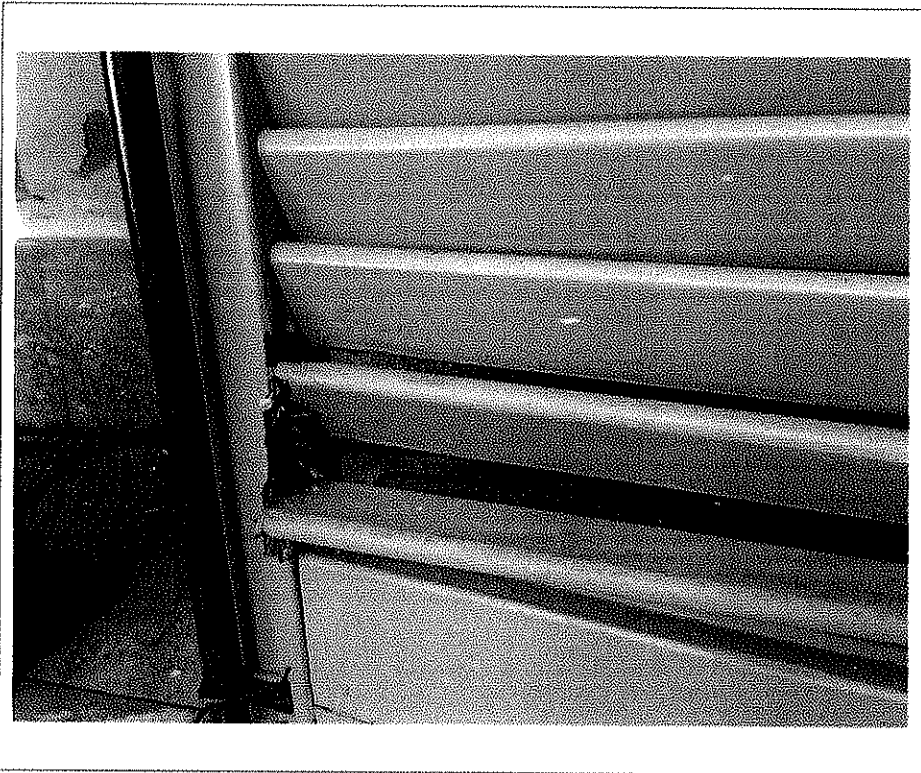
- Foto n°26 - alloggio di cui al mapp. 1428/703 (Lotto 3) foto del 30/06/2014 scattata da inquilino alla presenza di ing. Maccario: persiana portafinestra ingresso marcita per assorbimento acqua piovana -
