Oggetto: Ordine di rimozione immediata delle autovetture all'interno unità immobiliare di via Orio al Serio n. 1, identificata catastalmente al N.C.E.U. al foglio n. 1 mappale n. 5344 sub. 707.

Divieto di utilizzo e inagibilità dell'unità immobiliare identificata catastalmente al N.C.E.U. al foglio 1 mappale n. 5344 sub. 707.

Ordine di esecuzione degli interventi, sulle parti comuni dell'edificio identificato catastalmente al N.C.E.U. al foglio n. 1 mappale n. 5344.

Oggetto: Relazione tecnica sulle condizioni statiche delle strutture del capannone prefabbricato adibito ad autoparcheggio denominato [REDACTED] in via Orio al Serio n.1 nel Comune di Grassobbio (BG), interessato dall'incendio del 16/06/2017.

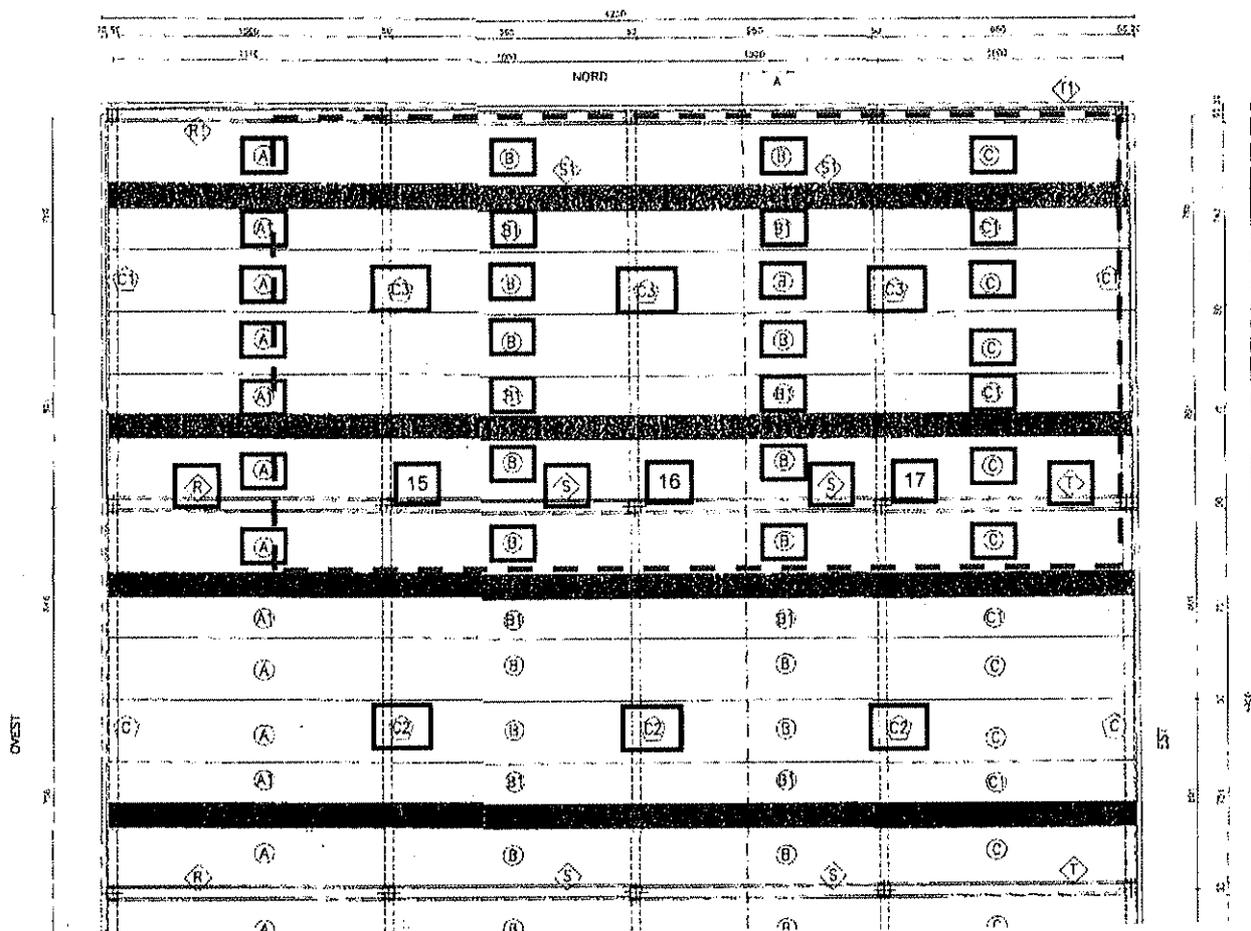
Estratto planimetria copertura capannone

Porzione autoparcheggio al piano primo

Elementi prefabbricati da sostituire:

- Tegoli TT "A-A1-B-B1-C-C1"
- Capriate "C3"
- Travi conversa "R-S-T"

Elementi prefabbricati da rinforzare:

- Pilastri "15-16-17"
- Tegoli TT "A-A1-B-B1-C-C1"
- Capriate "C2"

I pilastri "15-16-17" sono stati investiti direttamente dalle fiamme e si notano dei piccoli distacchi nel copriferro superficiale e delle cavillature di varie dimensioni. Da un calcolo analitico di resistenza al fuoco sono state rilevate le temperature raggiunte dalle armature longitudinali dei pilastri e le corrispondenti riduzioni di resistenza. In seguito, con un calcolo a presso-flessione allo Stato Limite Ultimo, utilizzando le resistenze ridotte dei materiali, sia per l'acciaio che per il calcestruzzo, si è determinato il Momento Resistente che risulta di 70,48 kNm, maggiore comunque del Momento Sollecitante di 66,95 kNm, rilevato nella relazione di calcolo (asta 5 - nodo 7) del progettista strutturale del prefabbricato Dott. Ing. Giovanni Ferrarese. Si ritiene pertanto che i pilastri abbiano ancora resistenza sufficiente per le Sollecitazioni a Flessione. Diverso il discorso per la Sollecitazione a Taglio dei pilastri che, essendo armati con staffe Ø6 passo 20cm, in posizione più superficiale rispetto alle barre longitudinali, non presentano resistenze residue. I pilastri necessiteranno quindi di un rinforzo

a Taglio con cerchiature in fibre di carbonio, previa pulizia e ripristino delle porzioni superficiali di calcestruzzo ammalo rate con malte specifiche.

Le travi conversa "R-S-T" presentano distacchi evidenti nel copriferro e diffusi segni di surriscaldamento. Esse sono costituite da una sezione ad U di spessore ridotto, di 8 cm, e risultano armate con trefoli di precompressione di sezione 3/8". I trefoli, non avendo un adeguato ricoprimento di calcestruzzo, trovandosi a 3,5 cm dal bordo inferiore, hanno raggiunto temperature molto elevate durante l'incendio per cui, dal punto di vista della Normativa Vigente, non è possibile considerare alcuna resistenza residua degli stessi in quanto il coefficiente di degrado della resistenza di tali armature è pari quasi all'unità. Le travi conversa dovranno essere sostituite con nuovi elementi.

I Tegoli TT di copertura "A-A1-B-B1-C-C1" sono elementi snelli con sagome e nervature in calcestruzzo sottili, con copriferri ridotti a protezione delle armature principali. Infatti le gambe dei tegoli presentano uno spessore di soli 7 cm, con due trefoli di precompressione di sezione 1/2" posti lungo il loro asse, e la mancanza di armatura lenta. Come visionato vi sono alcuni distacchi del copriferro ed ampi segni di surriscaldamento nelle nervature inferiori degli elementi. Anche in questo caso l'acciaio armonico ha raggiunto temperature molto elevate per cui, dal punto di vista delle verifiche sia a caldo che a freddo, non è possibile considerare una resistenza residua degli elementi. Sarà necessario pertanto la sostituzione dei tegoli TT maggiormente colpiti dall'incendio ed indicati in rosso sulla tavola di riferimento allegata. Per quanto riguarda gli altri elementi di copertura, investiti in maniera minore dal fuoco, sarà utile valutare la convenienza economica della loro sostituzione in toto oppure del rinforzo delle gambe dei tegoli con lamine in fibre di carbonio.

Le capriate ad altezza variabile "C3", come altri elementi della copertura appena descritti, hanno subito un forte surriscaldamento durante l'incendio, con distacchi diffusi e cavillature nel copriferro di calcestruzzo superficiale. Le capriate presentano un nucleo di sezione 22x15 cm nel quale sono inseriti la maggior parte dei trefoli di precompressione che, da un calcolo analitico di resistenza al fuoco, hanno raggiunto temperature che variano da 850°C per i trefoli più esterni fino a 400°C per quelli più interni e di conseguenza più protetti. Con un calcolo a flessione allo Stato Limite Ultimo, considerando la resistenza residua delle armature in acciaio armonico, si ottiene un Momento Resistente parecchio inferiore rispetto al Momento Sollecitante di progetto. In maniera analoga avviene anche per la verifica per le Sollecitazioni a Taglio. Si ritiene pertanto più conveniente la sostituzione di queste capriate piuttosto che il loro rinforzo, sia a Momento Flettente che a Taglio, che sarebbe particolarmente gravoso ed impegnativo economicamente e verosimilmente non praticabile.

Le capriate ad altezza variabile "C2", di medesima geometria delle "C3", sono state colpite dall'incendio solo nella porzione terminale in appoggio sui pilastri, mentre la restante parte è

stata protetta dalle murature in blocchi a confine dell'autoparcheggio. Queste capriate potranno essere quindi recuperate con la medesima procedura per i pilastri e la fasciatura in fibre di carbonio dovrà essere dimensionata per le Sollecitazioni a Taglio e verificata a Momento Flettente nella parte iniziale.

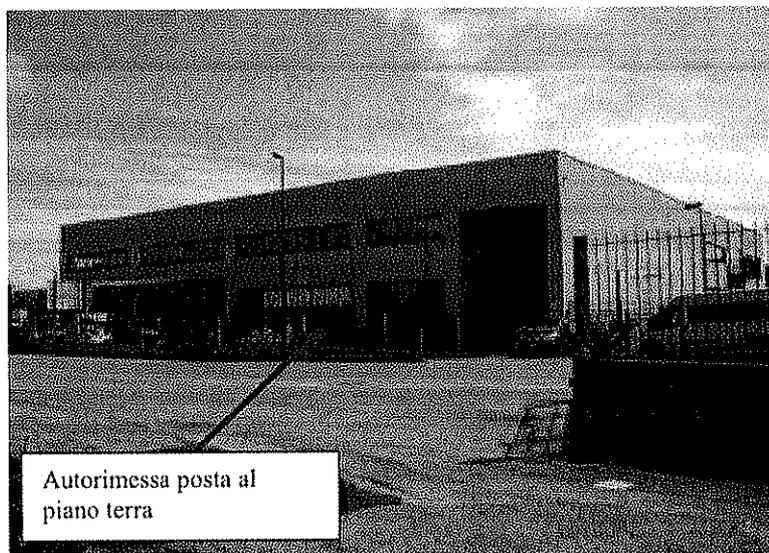
Foto 49

Autorimessa posta al
piano terra

L'autorimessa è posta al piano terra del capannone industriale, ubicato nel Comune di Grassobbio (BG), in via Orio al Serio n.1, costruito tra il 1991 e il 1992, elevato su 2 piani fuori terra, che presenta le seguenti caratteristiche costruttive – v. foto 49, 50, 51:

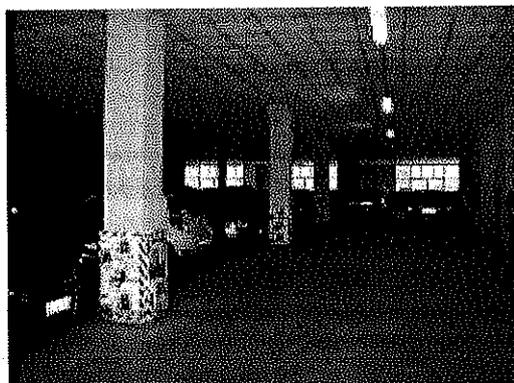
Foto 52

L'unità immobiliare presenta finiture correlate all'epoca di costruzione del fabbricato e coerenti con le destinazione d'uso (v. foto da 52 a 55).

L'autorimessa presenta pavimenti in battuto di cemento di tipo industriale e controsoffitto in pannelli di fibra minerale montati su telaio metallico. I locali ufficio/reception e il w.c., sono pavimentati e rivestiti con piastrelle ceramiche e tinteggiati.

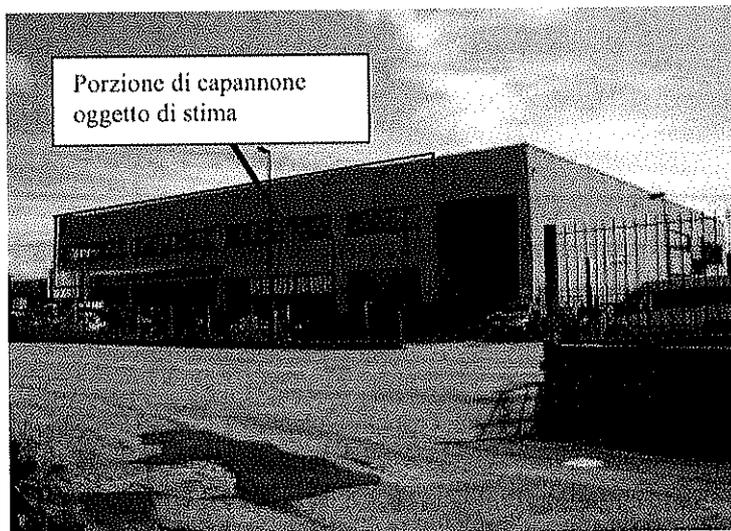
Foto 59

L'unità immobiliare è posta al piano primo del capannone industriale, ubicato nel Comune di Grassobbio (BG), in via Orio al Serio n.1, costruito tra il 1991 e il 1992, elevato su 2 piani fuori terra, che presenta le seguenti caratteristiche costruttive – v. foto 59, 60, 61:

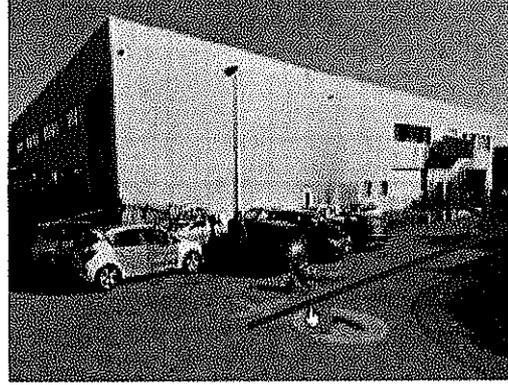
Foto 63

L'accesso pedonale avviene da Via Orio al Serio al civico 1, con passaggio su area comune (mappale 5344 sub.2), area adibita a parcheggio pubblico (mappale 5344 sub.1) e area sub.704 (v. foto 63) e da qui da ascensore (comune ai sub. 707, 710, 711) mappale 5344 sub.703 – v. elaborato planimetrico, allegato 46 dove le aree comuni sono colorate in giallo.

Rispetto a quanto indicato nella tavola di progetto allegata alla D.I.A. 14256 del 28.10.2002 (v. allegato 39) non è stata terminata la costruzione del muro a confine con l'area coperta pertinenziale e non stati installati i serramenti previsti dal progetto. Il costo per completare detti lavori è stimato in circa € 16.000,00.
