## TRIBUNALE DI BERGAMO

### INTEGRAZIONE RELAZIONE DI CONSULENZA TECNICA D'UFFICIO

### ESECUZIONE IMMOBILIARE N. 408 / 2016 REG. ES.

Immobile in: **Comune di Dalmine (BG), Via Dante Alighieri nn. 40b/40c**

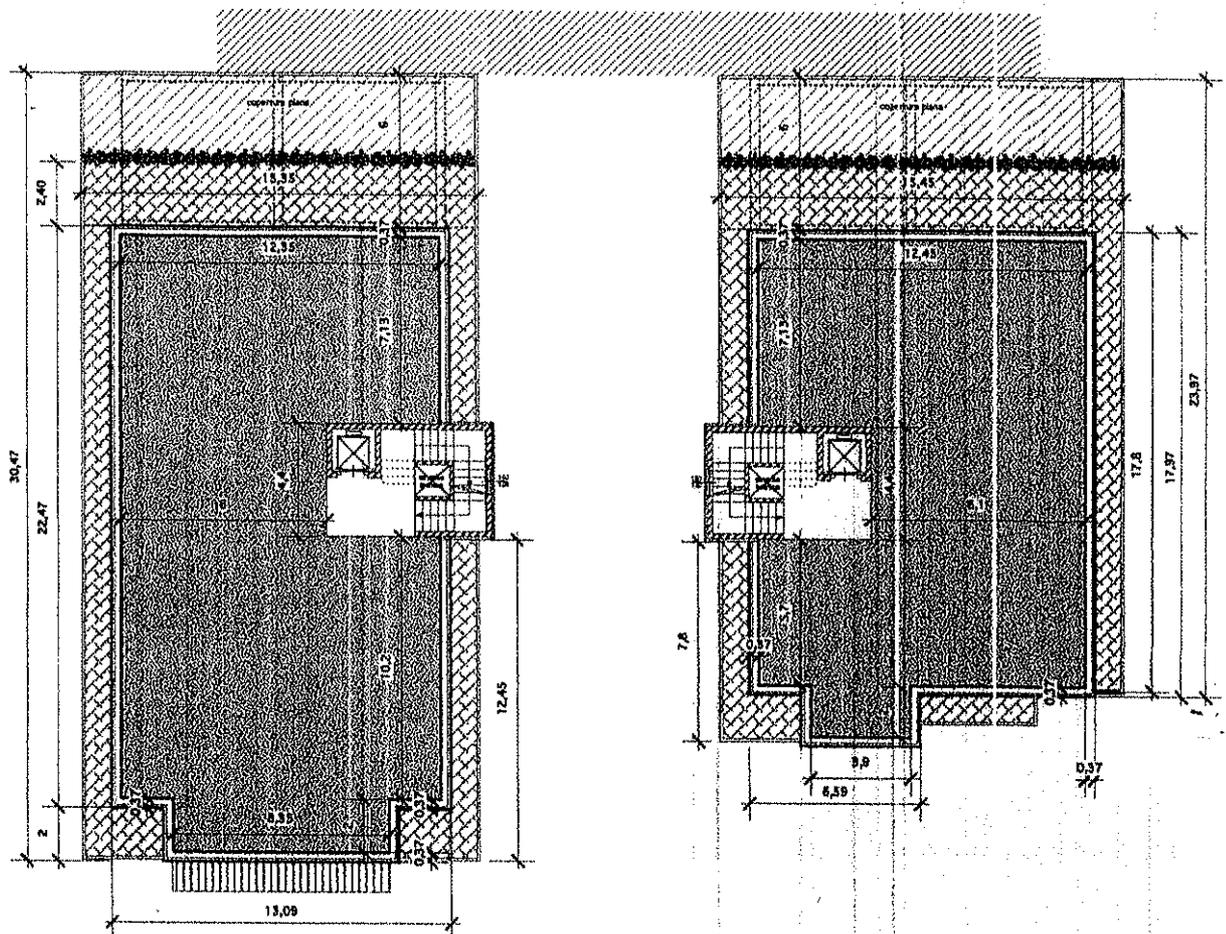
PIANO QUARTO

DIMOSTRAZIONE CALCOLI SPL di progetto (L.R.n°33 del 28-12-2007 art.n°12)

tot. SLP interrati=112,24+55,81+122,51+75,78+(26,78x2)+(15,50x2)=mcq 450,90  
superficie (cantine+ripostigli+vani scale) di progetto tot mcq. 450,90 < 593,44 (20% di SLP)  
art 6.2.1.1/lett f - n.t.a.  
restano disponibili mcq 142,54

tot. SLP imp. tecn.=4,50+18,20+12,58+3,90+4,45+64,15+6,25=mcq 114,03  
superficie impianti tecnologici di progetto tot mcq. 114,03 < 148,36(5% di SLP)  
art 6.2.1.1/lett c - n.t.a.  
restano disponibili mcq 34,33

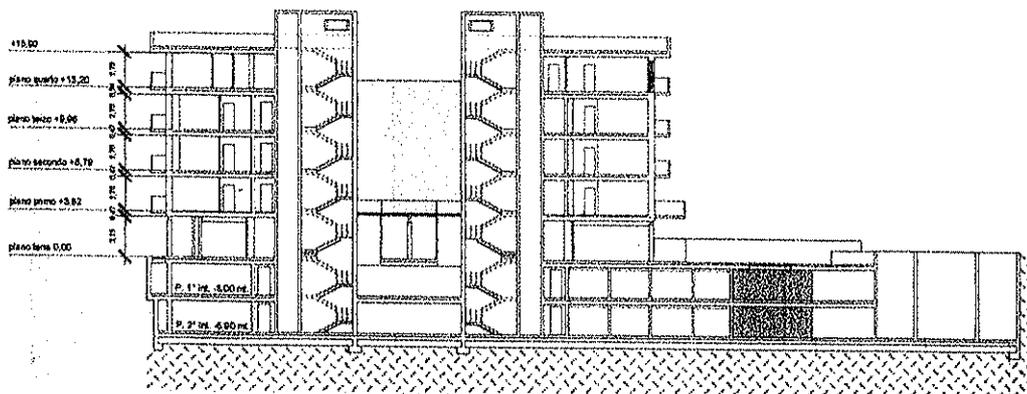
SEZIONE

VERIFICA VOLUMI secondo P.R. approvato

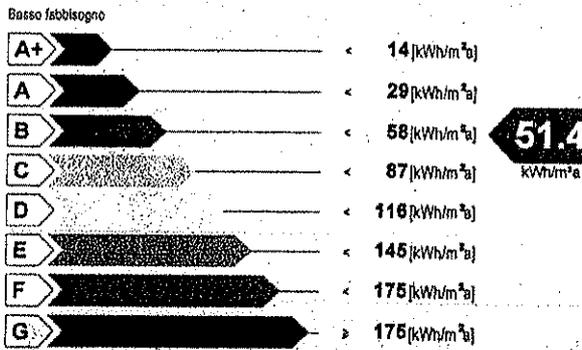
## Classe energetica - EP<sub>H</sub> Zona climatica E

Valore limite del fabbisogno per la climatizzazione invernale: 75.48 [kWh/m<sup>2</sup>a]

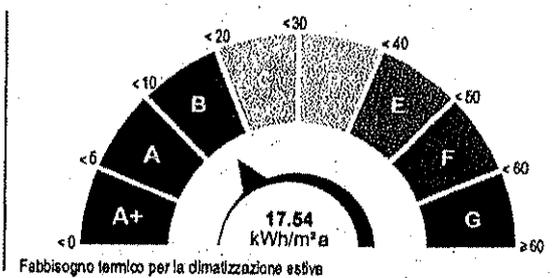
## Prestazione raffrescamento - ET<sub>c</sub>

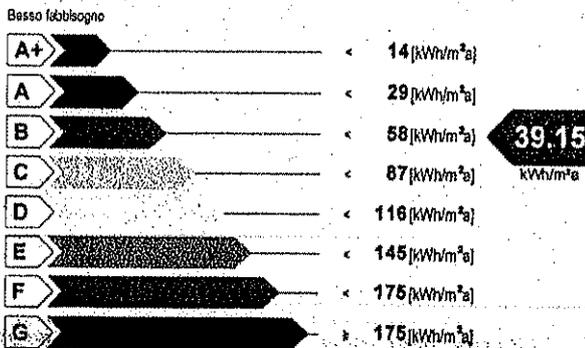
## Classe energetica - EP<sub>v</sub> Zona climatica E

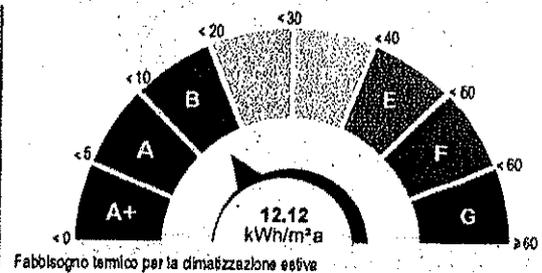
## Prestazione raffrescamento - ET<sub>c</sub>
