**TRIBUNALE DI BERGAMO – UFFICIO ESECUZIONI IMMOBILIARI**

Oggetto:	Procedimento Civile	n° <b>911/2010</b> reg. es. imm.
Giudice:	Dr. Giovanni Panzeri	Udienza del 10 febbraio 2012

**RELAZIONE DEL CONSULENTE TECNICO D'UFFICIO**

**INTEGRAZIONE ALLA RELAZIONE DEL CONSULENTE TECNICO D'UFFICIO**

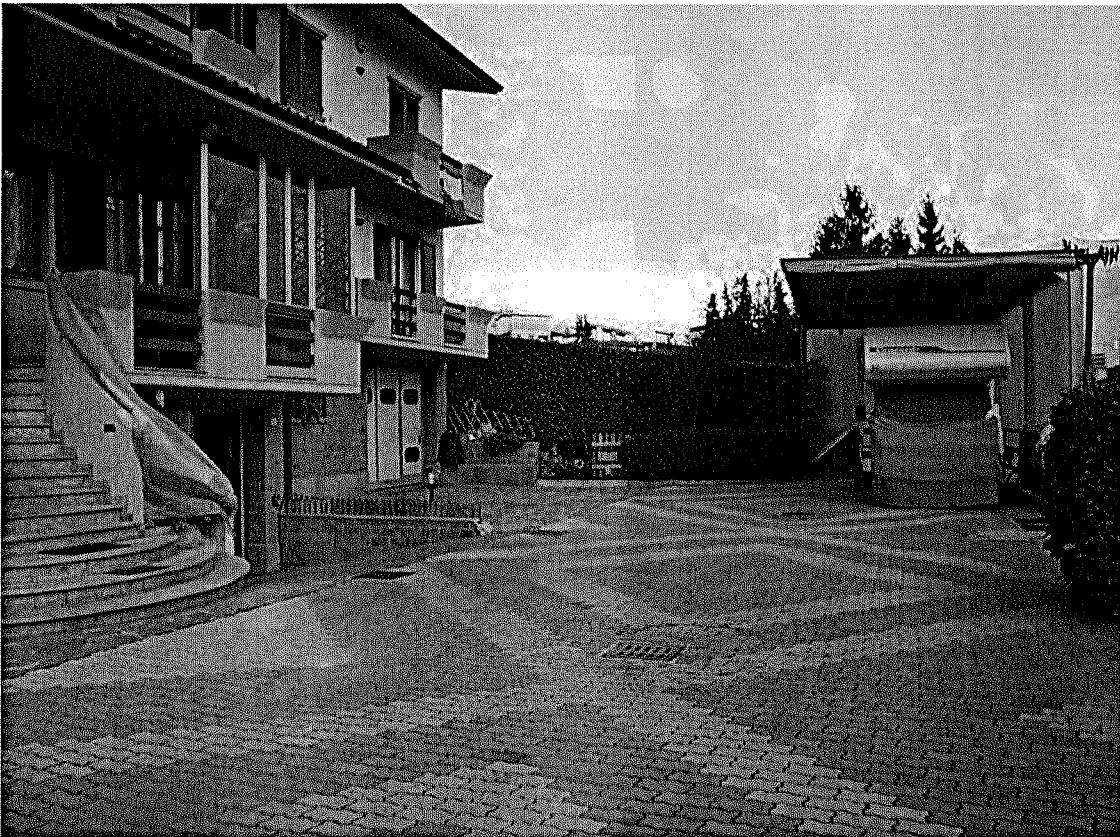
Foto 3

Dividendo invece la superficie facendo corrispondere la linea di confine con la linea di divisione delle due unità immobiliari si assegnerebbe davanti ad ogni proprietà un'area larga quanto l'unità immobiliare stessa. Dato che le due superfici non sarebbero identiche si renderebbe necessaria una compensazione economica (Foto 3).

La soluzione più razionale è sicuramente quella di dividere il lotto seguendo la linea di confine delle due unità immobiliari (Foto 3), lasciando il posto auto dov'è.

E' possibile anche dividere il lotto seguendo la linea di confine delle due unità immobiliari (foto 3), spostando il posto auto esattamente al centro della linea di confine, in modo tale che ogni lotto abbia a disposizione metà della copertura.

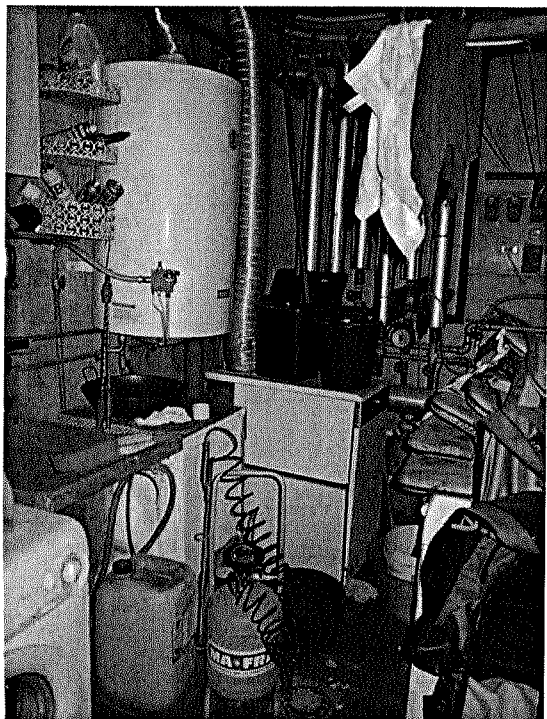
Foto 7

Al seminterrato del fabbricato A (2609 sub. 2) si accede tramite uno scivolo realizzato in porfido spaccato che, attraverso una porta sezionale, conduce all'autorimessa di 50 mq. circa per un'altezza che varia da 2,5 a 2,8 m. Il pavimento è in gres porcellanato, le pareti in intonaco non verniciato (Foto 5). Dall'autorimessa si accede direttamente alla cantina (Foto 6) di 31 mq. per 2,8 m. di altezza e tramite una porta alla centrale termica (Foto 7) di

6,5 mq. per 2,8 m. di altezza; cantina e centrale termica sono accessibili unicamente dall'autorimessa, di cui hanno le stesse caratteristiche, ma sono censite al sub. 1.

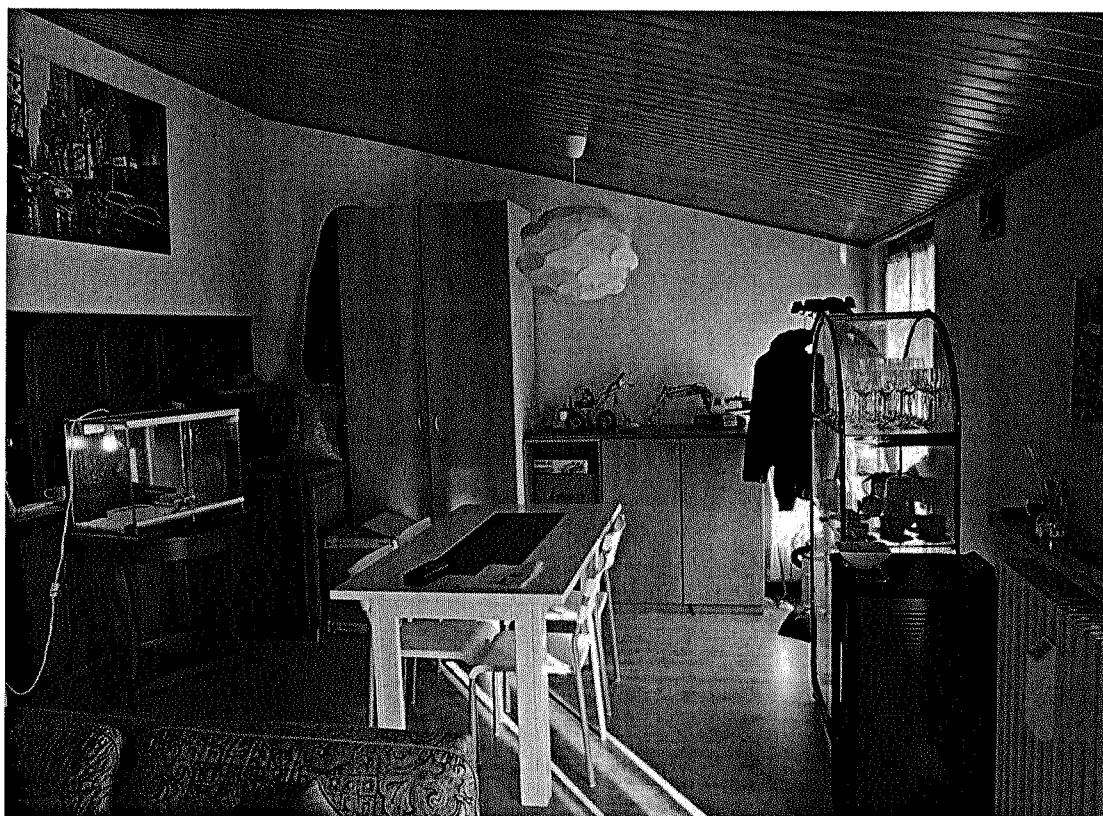
Foto 19

Salendo per la scala si raggiunge il sottotetto, a cui si accede tramite una porta in legno che immette in un ampio vano destinato a soggiorno (Foto 19), di 36 mq. circa, con

pavimento in laminato, pareti intonacate e verniciate, soffitto perlinato, altezza minima 2 m., altezza massima (in centro al piano) 3 m., due portefinestre che conducono al balcone di 9 mq (Foto 20). Dal vano si entra in una camera da letto di 18 mq., altezza minima 1,5 m. e altezza massima 2,8 m. circa (Foto 21), con pavimento in laminato, pareti intonacate e verniciate, soffitto perlinato e finestra nella copertura; dalla camera si accede ad un bagno di 6 mq., con finestra, pavimento e parte delle pareti ricoperte di mattonelle in ceramica (Foto 22), dotato di water, lavandino, doccia e bidet, altezza minima 1,5 m., altezza massima 2,8 m. circa.

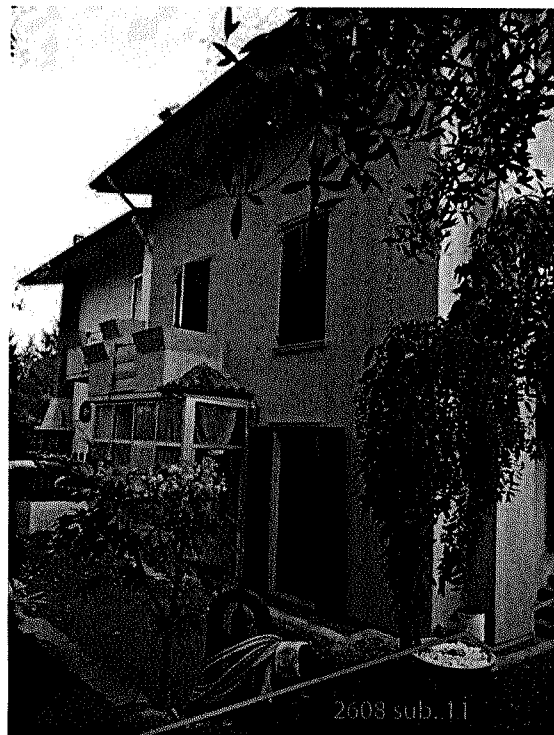
Foto 23

Dal piano rialzato (corridoio e cucina) si esce in un'area esclusiva di 51 mq. (Foto 23), recintata su due lati che è così composta: marciapiede in gres porcellanato largo all'incirca un metro, che separa con un muro in sassi il fabbricato dal giardino modellato con muriccioli in pietra. Sul fianco sud ovest il giardino prosegue con un'area in parte ancora destinata a verde e in parte a terrazza in gres porcellanato (Foto 24), coperta con una struttura in legno e tegole canadesi e delimitata da ringhiera in ferro e legno: detta area corrisponde al terreno B, foglio 1, mapp. 2608, subalterno 11, area urbana p.t., 125 mq., a cui si può accedere unicamente dal fabbricato A.
