**TRIBUNALE DI BERGAMO
ESECUZIONI IMMOBILIARI**

Procedura esecutiva immobiliare: **n. 1022/15**

Lotto 1-Ghisalba

Lotto 2-Levate

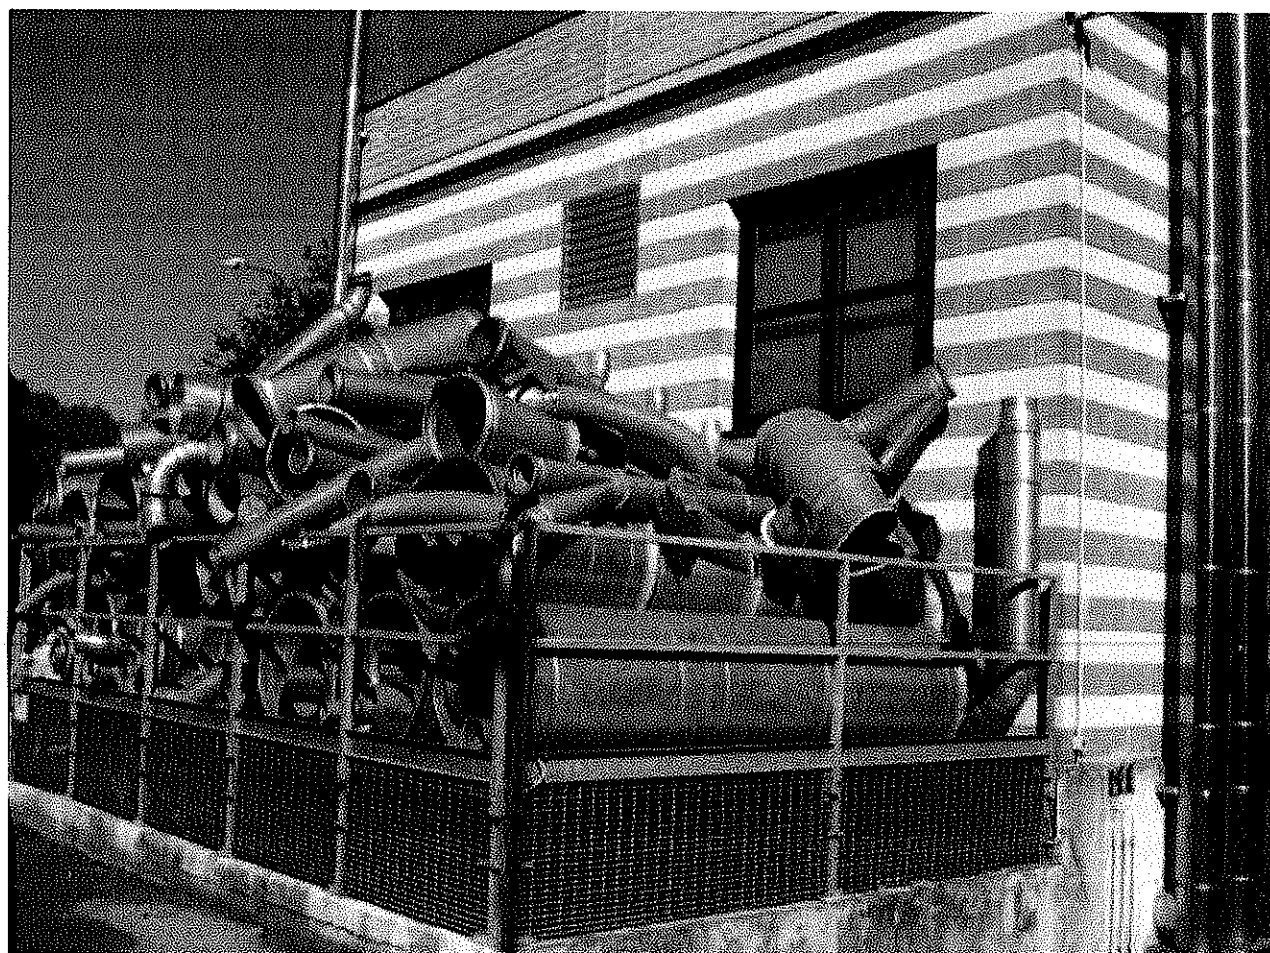
Piano interrato: comodamente accessibile anche con mezzi pesanti mediante le due rampe carrabili opposte in lato sud ed in lato nord, il fabbricato è dotato di n. 2 montacarichi ed un ascensore che servono tutti i piani, e di n. 7 vani scala.

LATO EST CON RAMPE DI ACCESSO AL PIANO INTERRATO

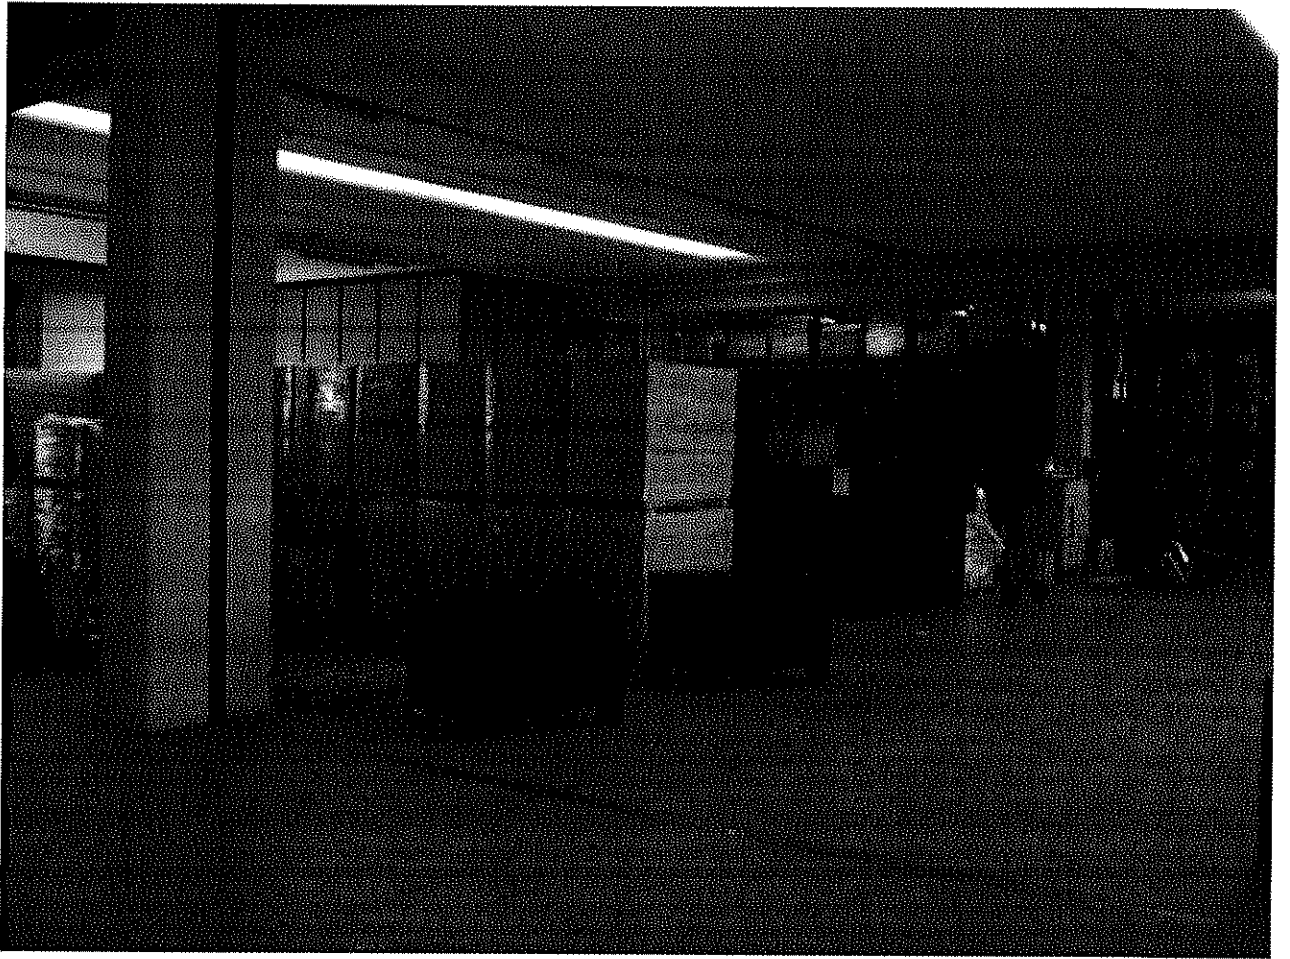
Il fabbricato viene riscaldato da caldaia a gas metano posta al piano interrato e terminali ad aria nei singoli locali, l'elettricità viene fornita mediante la cabina elettrica posta a nord del fabbricato mappale 3483 non compresa nell'atto di pignoramento ma inclusa nella recinzione dell'area.

INTERRATO CALDAIA

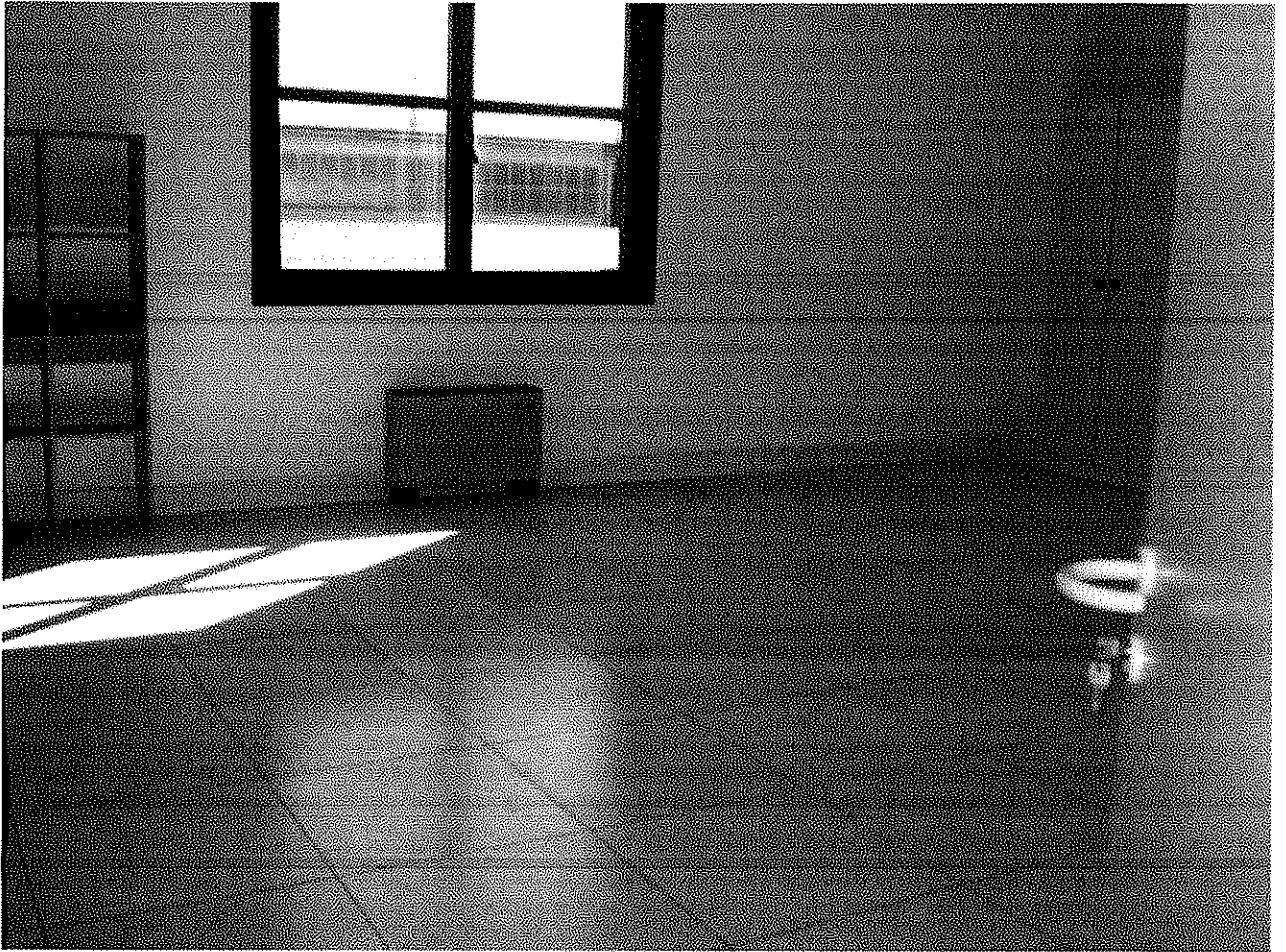
Piano primo: è formato da ampia zona di uffici, laboratori, sale riunioni realizzate prettamente con divisori pareti mobili, in parte pannellate cieche ed in parte a vetri, con n. 5 scale di accesso, n. 1 ascensore e n. 2 montacarichi, vi sono inoltre n. 4 zone servizi igienici, il pavimento è del tipo galleggiante rialzato con piastre rimovibili per il passaggio di cavi elettrici e cavi dati, è presente un controsoffitto in pannelli quadrati bianchi con inserite le lampade di illuminazione ad incasso.

P. PRIMO CONTROSOFFITTO

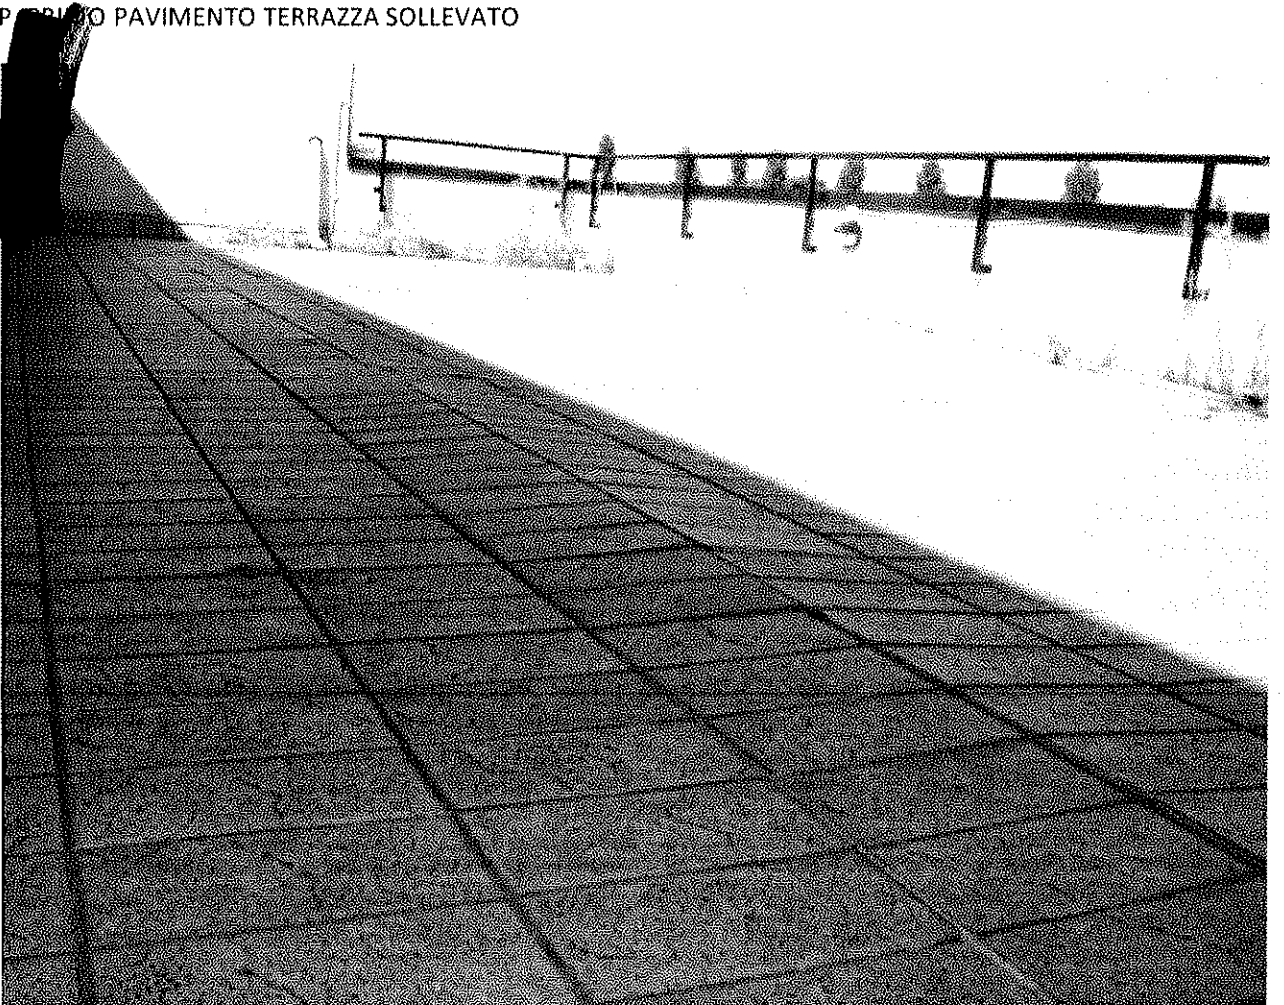
Il terrazzo presenta dei punti in cui il pavimento risulta rialzato e pertanto è necessario un intervento di sistemazione anche se non si riscontrano infiltrazioni d'acqua al piano sottostante.

P. PRIMO PAVIMENTO TERRAZZA SOLLEVATO

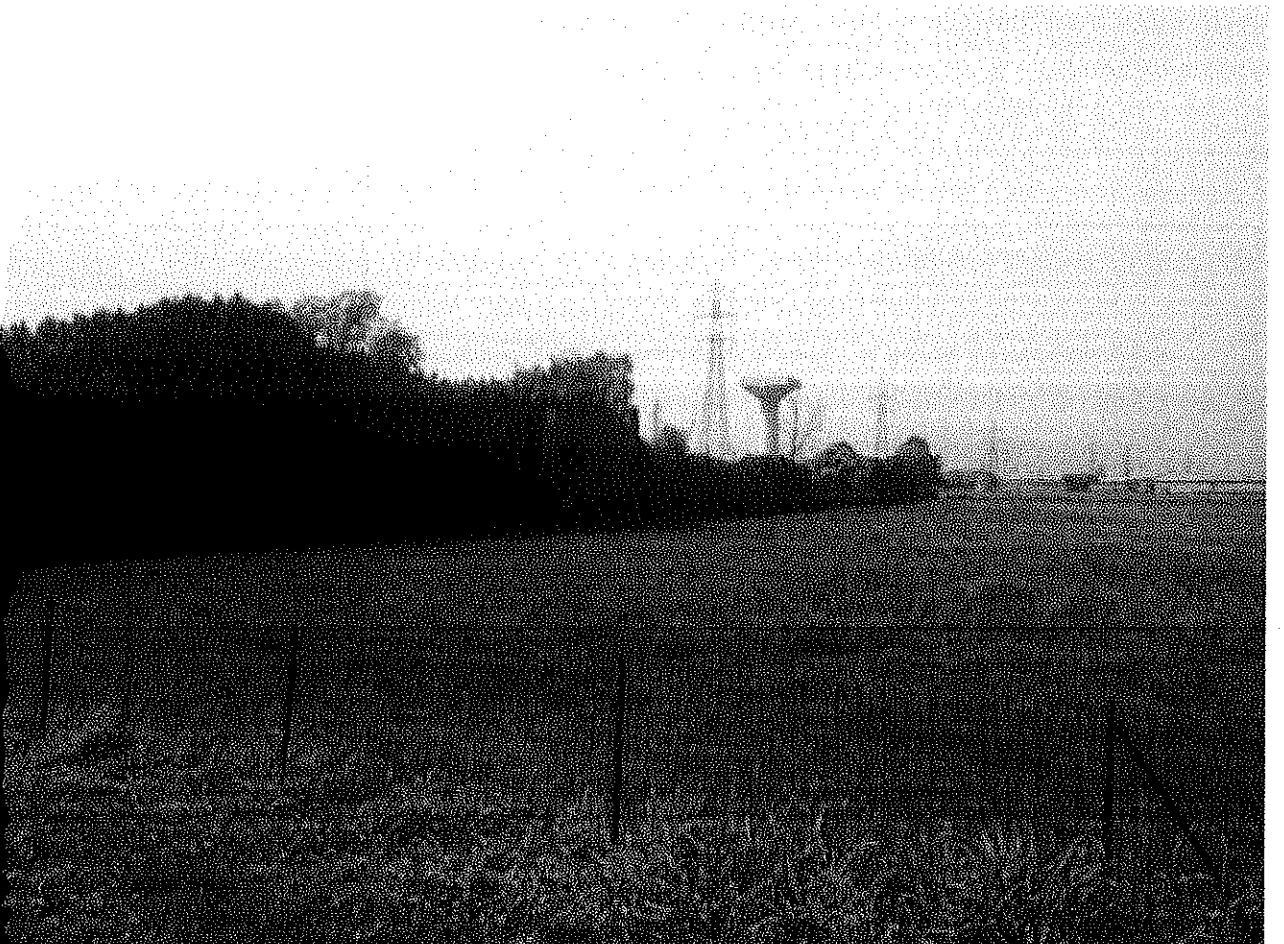
informazioni assunte in loco sembra che da tempo nessuno se ne occupi, sono stati fatti dei lavori di scavo per realizzare un laghetto successivamente abbandonati, in lato nord vi è anche un pilone di sostegno dei cavi elettrici.

LATO NORD E TRALICCIO ENEL
