TRIBUNALE DI BERGAMO

ESECUZIONE IMMOBILIARE n.1434/12 Reg. Es. Imm. e n.1147/13 Reg. Inc.

PERIZIA

Immobile ubicato in Gandino, adibito a bar, ristorante-pizzeria e albergo, avente accesso dalle pubbliche vie, Piazza Vittorio Veneto (al civico n.11) e Via Dante Alighieri (al civico n.1).

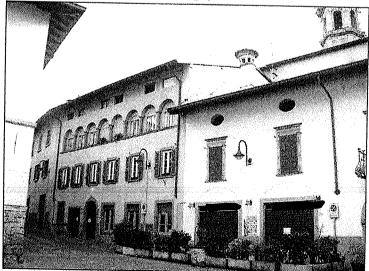
IMMAGINE DEL PROSPETTO NORD-OVEST (DA PIAZZA VITTORIO VENETO — VIA DANTE ALIGHIERI)

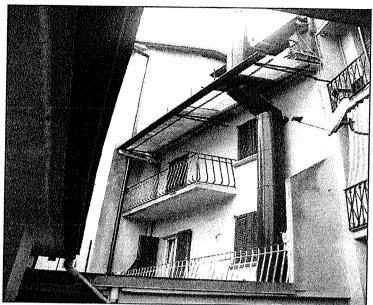
IMMAGINE DEL PROSPETTO SUD-EST

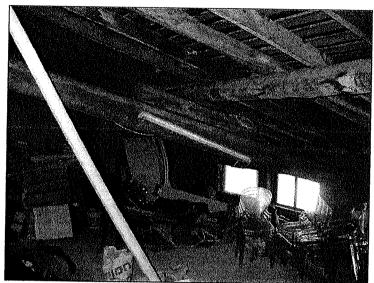
La copertura (tetto), eccezione fatta per quella parte piana prima indicata ma compresa quella della porzione del piano terra che non si accresce ai piani superiori, si trova in condizioni statiche precarie, la sua orditura principale e secondaria è costituita da legname di tipo tradizionale in condizioni fatiscenti, di scarsa qualità (tondo e rettangolare a sezione non costante) e mal realizzata dal punto di vista costruttivo (si può ipotizzare si stata realizzata a metà dello scorso secolo con poca attenzione alla qualità del lavoro).

IMMAGINE TIPO DELL'ORDITURA COPERTURA

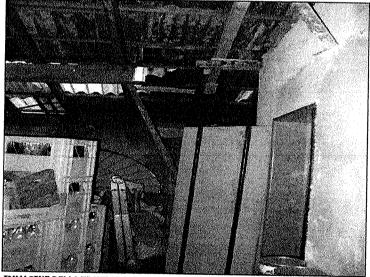
Al riguardo va inoltre evidenziato che una trave dell'orditura principale risulta essere monca (presumibilmente si può ipotizzare che sia stata mozzata durante le opere di realizzazione del vano ascensore) ed allo stato attuale risulta essere sorretta da un puntello provvisorio in ferro.

IMMAGINE DELLA TRAVE MONCA SORRETTA DA PUNTELLO PROVVISORIO IN FERRO

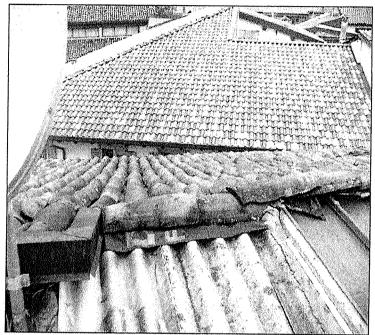
Il manto di copertura della falda a nord-ovest è costituita da coppi di laterizio in sufficiente stato di conservazione.

IMMAGINE DEL MANTO DI COPERTURA DELLA FALDA A NORD-OVEST

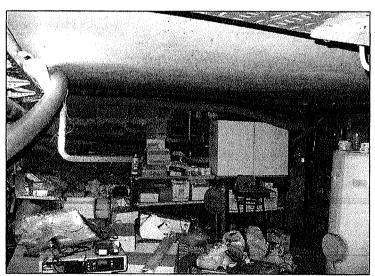
IMMAGINE DEL PIANO INTERRATO (LOCALE CALDAIA) DA CUI SI ACCEDE DAL DISIMPEGNO DELLA ZONA AL SERVIZIO DELL'ALBERGO

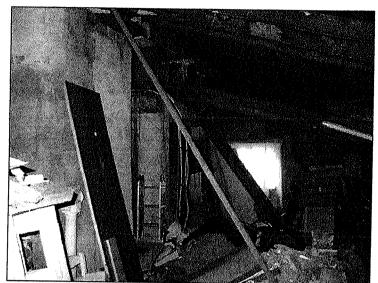
Al piano terzo vi è il sottotetto che se ristrutturato potrebbe divenire, per circa Mq 100, che presentano un altezza media di Mt 2.70, utilizzabile per gli scopi consentiti dalle caratteristiche dapprima evidenziate.

IMMAGINE DEL SOTTOTETTO A PIANO TERZO
