# Tribunale di Bergamo

N° Gen. Rep. 418/2018

## PERIZIA DI STIMA

Beni in **Gerosa (BG)**  
 Località/Frazione **Gerosa (Comune di Val Brembilla)**  
 Via Mario Gimondi n.12

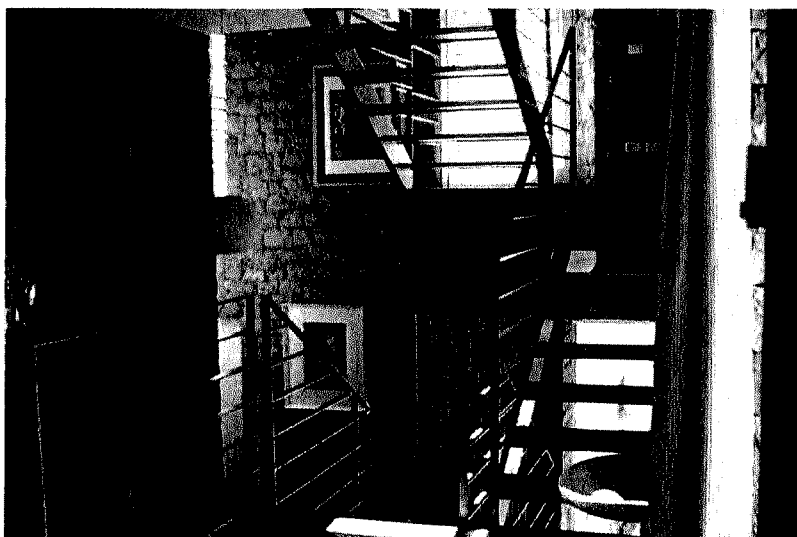
Scala

<i>Scale</i>	posizione: <b>interna</b> rivestimento: <b>struttura e barriera in acciaio, gradini in legno</b> condizioni: <b>ottime</b> Note: <b>Il vano scale è architettonicamente elegante e complesso, ha muri in pietra naturale a spacco e comprende un impianto ascensore.</b>
<b>Impianti</b>	
<i>Antenna collettiva</i>	tipologia: <b>parabola + tradizionale</b> condizioni: <b>ottime</b> conformità: <b>con certificato di collaudo</b> Note: <b>L'antenna serve solo l'abitazione oggetto di perizia</b>
