# TRIBUNALE DI BERGAMO

## PROCEDURA DI ESECUZIONE IMMOBILIARE

### RAPPORTO DI VALUTAZIONE

**LOTTO 1 – ROMANO DI LOMBARDIA (BG), Viale del Lavoro 53**  
**Porzione di capannone artigianale con adiacente e collegato fabbricato adibito a  
bagni/spogliatoio, locale espositivo, uffici, appartamento, lastrico,  
il tutto comprensivo di area di proprietà esclusiva**

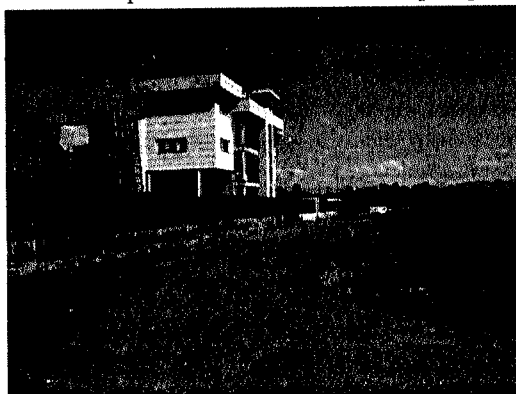
L'accesso principale al Lotto di cui trattasi avviene da Viale del Lavoro, tramite cancello carrale (realizzato in metallo e vetro) e cancello pedonale (dotato di tettoia di copertura), entrambi interposti lungo la recinzione dell'immobile (realizzata con griglie metalliche inserite su muretto in calcestruzzo - v. foto aerea 2 e v. foto 3 e 4). E' possibile accedere al lotto medesimo anche da un secondo accesso (carrale), dalla laterale via dell'Agricoltura (v. foto 6). In corrispondenza di entrambi i cancelli carrali testé citati - lungo la muratura perimetrale dell'immobile - sono interposti i due portoni che consentono l'accesso dei mezzi, oltre che all'area pertinenziale, anche all'interno del capannone.

Le condizioni dell'immobile complessivamente visibili da una ispezione esterna appaiono da discrete a buone (si segnalano alcuni distacchi della tinteggiatura e alcune macchie di umidità in particolare nella zona del parapetto e dell'estradosso del lastrico).

*Foto 3: accesso da Viale del Lavoro*

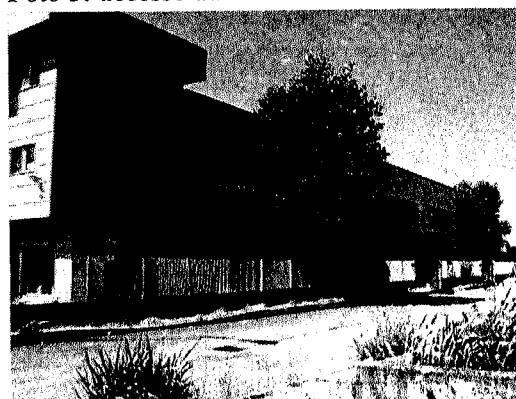
*Foto 5: Via dell'agricoltura*

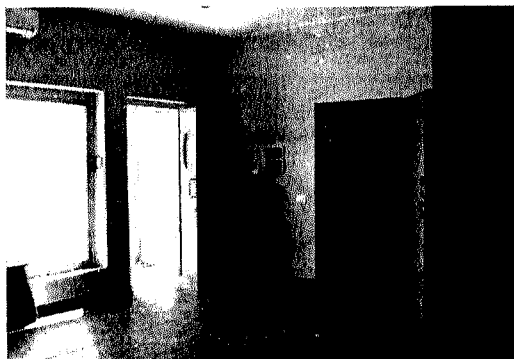
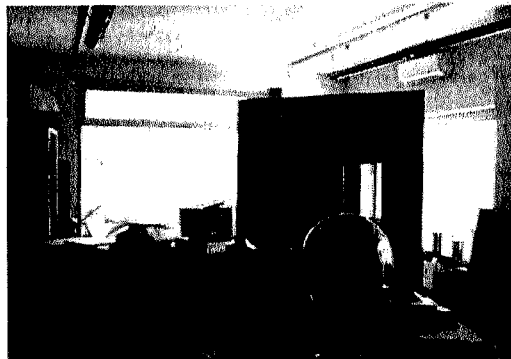
Detto locale risulta pavimentato con materiale ceramico ed è dotato di vetrate idonee all'esposizione (v. foto 15 – 16). Le condizioni di manutenzione e conservazione, in

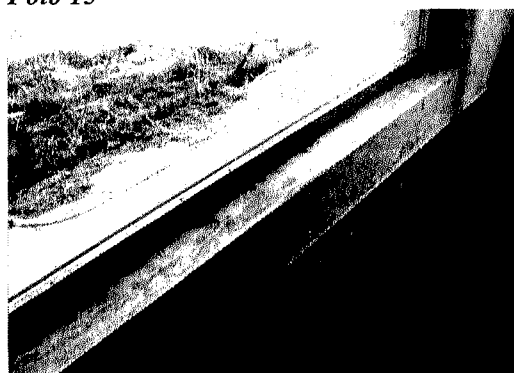
*Foto 17*

considerazione all'attuale mancato utilizzo dei locali, sono discrete. Si rileva la presenza di tracce di umidità di risalita lungo la parete nord (v. foto 17).

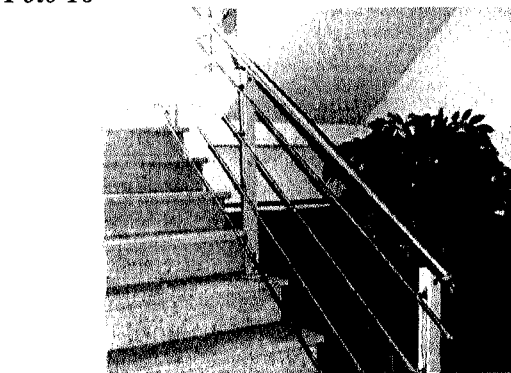
*Foto 18*

Dal locale espositivo si accede (come dalla zona w.c. spogliatoio) al vano scala/ascensore. La scala è rivestita in marmo ed è dotata di corrimano in alluminio (v. foto 18).

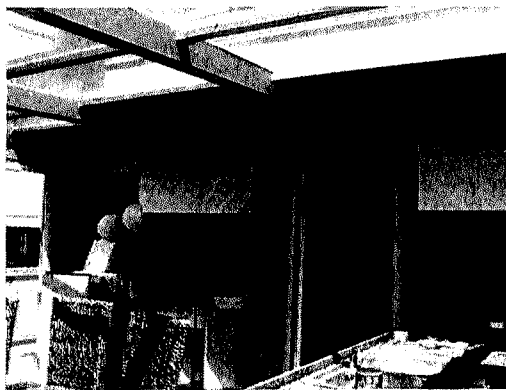
L'ultimo piano, sempre raggiungibile mediante vano scala/ascensore, è il lastrico (v. foto da 39 a 43), dotato di pavimentazione in ceramica, parzialmente "coperto" da un pergolato (non autorizzato a livello edilizio e in cattivo stato di manutenzione) e parzialmente "chiuso" da una veranda (non autorizzata a livello edilizio). Non si rileva la presenza di pannelli solari. Le condizioni di manutenzione e conservazione risultano nel complesso sufficienti (opportuni interventi manutentivi in alcuni punti alle tinteggiature e agli intonaci, oltre che di rimozione di quanto non autorizzato e non regolarizzabile). Si segnala la presenza di un w.c., accessibile dal vano scala/ascensore, a servizio di tutti i piani e del lastrico stesso (v. foto 44).

- la copertura piana del fabbricato B è in realtà un lastrico accessibile e pavimentato su cui insiste un pergolato (in cattivo stato di manutenzione, da rimuovere) e una veranda (non autorizzata). Al piano terzo è inoltre stato realizzato il w.c. , senza autorizzazione edilizia, di circa mq 2,00;

- costi (sommariamente stimati “a corpo”) per la rimozione di pergolato e veranda sul lastrico e il ripristino dei luoghi come autorizzati: € 1.650,00;

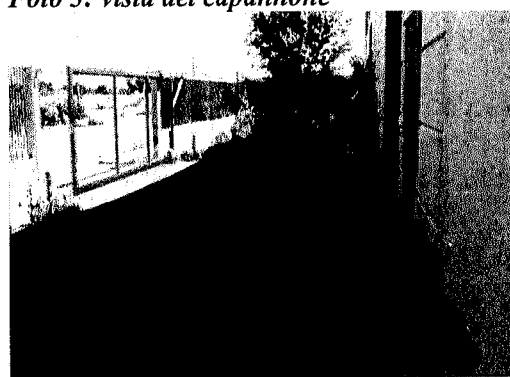
*Foto 5: vista dell'area esclusiva*
