TRIBUNALE DI BERGAMO

ESECUZIONE IMMOBILIARE n. 584/2017 Reg. Es.

RELAZIONE DI PERIZIA

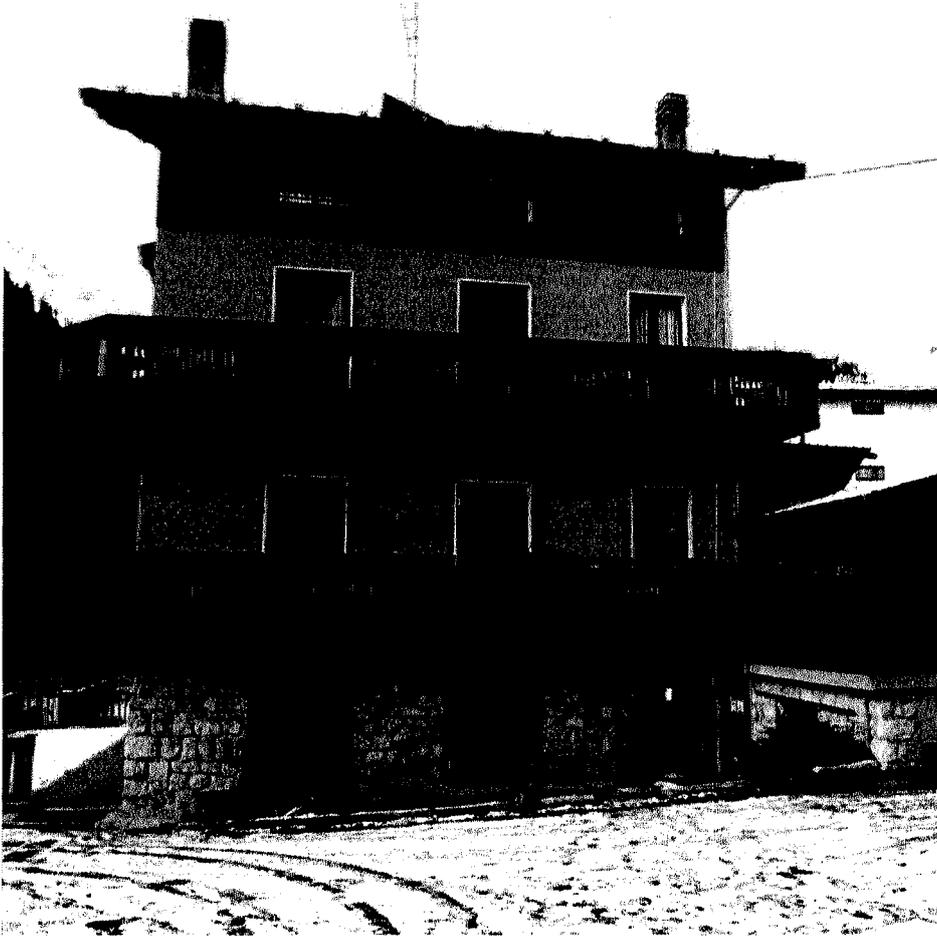
LOTTO 1 - FOTO 4 vista dell'Hotel dal lato nord est

All'esterno dell'immobile principale, sul all'angolo nord-est, si trova una piccola costruzione in legno che funge da ripostiglio per la legna (vedasi foto n. 4 di pag.14).

Non sono stati rintracciati documenti formali riguardanti tale manufatto il quale ha però tutte le caratteristiche della precarietà, essendo unico blocco prefabbricato e non ancorato al suolo ma semplicemente appoggiato su un basamento naturale.

Una classica casetta in legno che la si può spostare in ogni momento.

Non si ravvede quindi la necessità di renderlo oggetto di attenzione sia dal punto di vista di una eventuale sanatoria edilizia e tanto meno per quanto riguarda l'aggiornamento catastale.

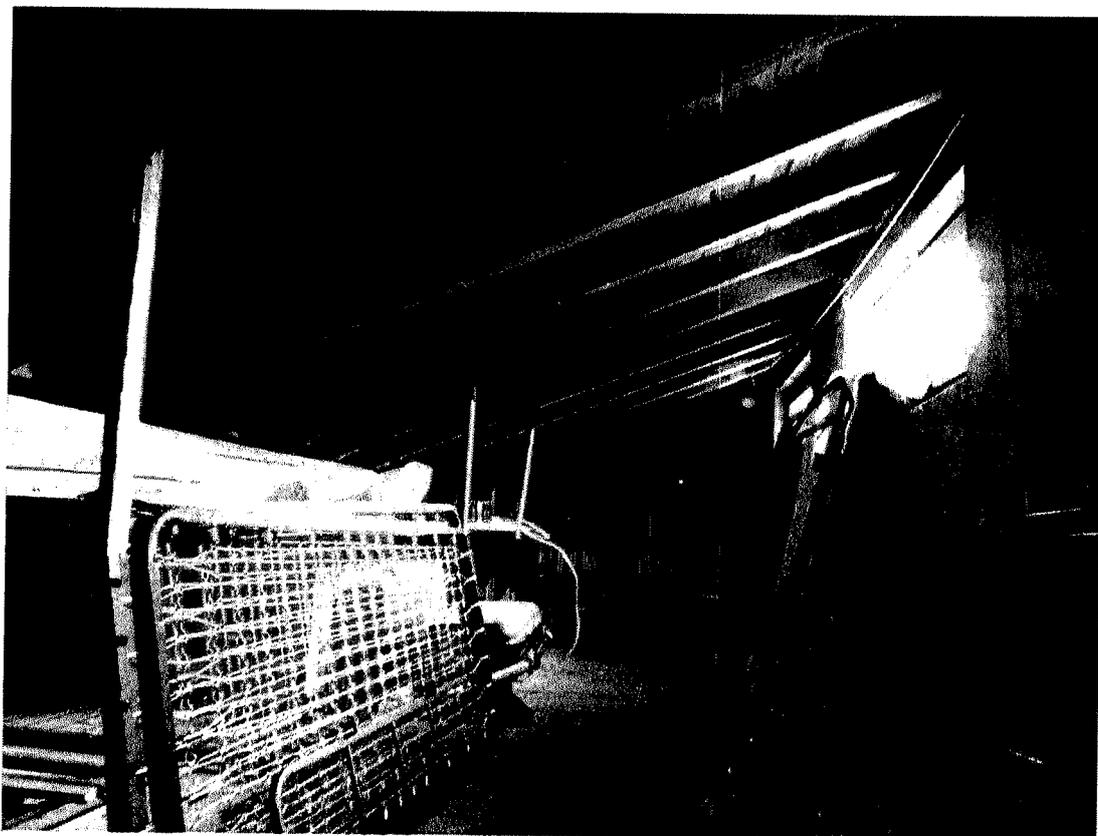
LOTTO 2 - FOTO 30 - vista fabbricato ad un piano in corpo staccato dall'Hotel (mapp. 456)

Durante il sopralluogo è stata inoltre riscontrata, in assenza di preventiva autorizzazione, la presenza di strutture metalliche sul lastrico solare (vedasi foto n. 30 di pag. 27).

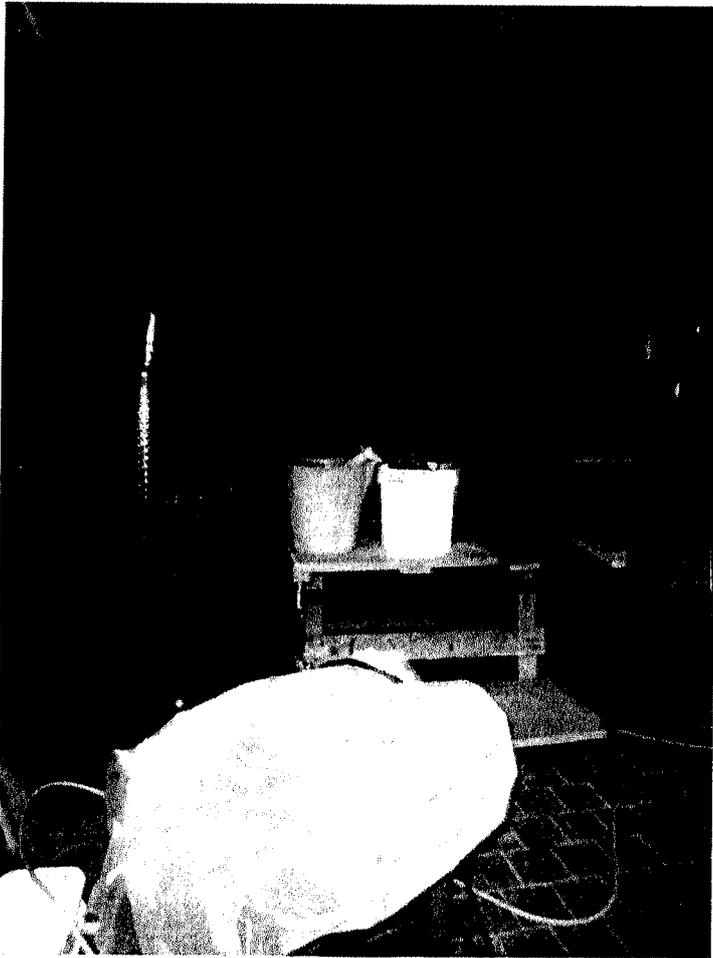
LOTTO 2 - FOTO 31

- d) Realizzazione di nuovo locale in ampliamento del corpo di fabbrica a sua volta oggetto della domanda di condono di cui sopra, in aderenza sul lato est (a seguito della variazione catastale intrapresa dallo scrivente ora il nuovo locale é censito con il mappale 461 sub. 707), vedasi planimetrie di pagg. 37 e 45.

Per quanto riguarda le difformità di cui ai punti b) e d) precedenti non si tratta di semplici "varianti non essenziali" ma di veri e propri incrementi di volume e di superfici coperte.

vista dell'interno del locale
mappale 456 sub. 707

Ma anche in questo caso è possibile sanare la situazione in quanto l'intero corpo di fabbrica di cui al mappale 456 insiste su area che dal punto di vista urbanistico consente appunto un incremento di volumetria abbondantemente oltre a quella già su di essa in precedenza edificata o sanata regolarmente. Si quantifica in Euro 6.000,00 circa la spesa comprensiva di sanzione pecuniaria ed oneri concessori, spese tecniche ed accessori di legge, da sostenere per una pratica di sanatoria (art. 46 - 5 comma - DPR 380/2001).

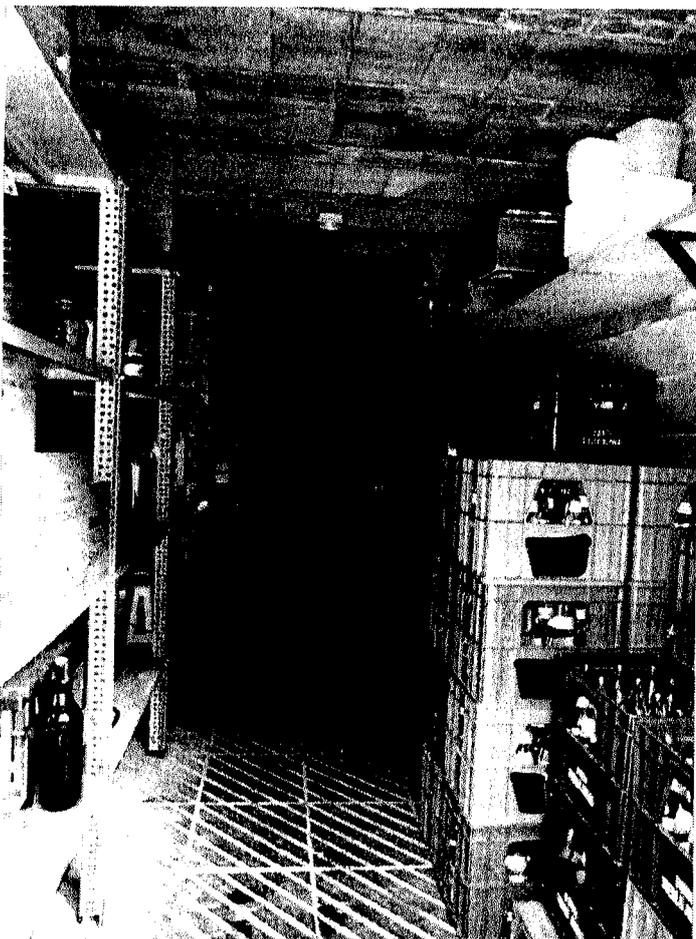
LOTTO 2 - FOTO 32

- c) Realizzazione di un tavolato divisorio all'interno dell'unità immobiliare di cui al mappale 456 sub. 703 (a seguito della variazione catastale intrapresa dallo scrivente ora l'unità é censita con il mappale 461 sub. 706), vedasi foto n. 32 di pag. 28 ;

vista dell'interno del locale
ora mappale 456 sub. 706
(ex 456 sub. 703)

In seguito a quanto appena sopra esposto lo scrivente ha quindi provveduto a verificare, confermandolo, il requisito di "varianti non essenziali", ai sensi dell'art 32 – D.P.R. 6 giugno 2001 n. 380 e s.m.i., almeno per quanto riguarda le difformità di cui ai punti a) e c) precedenti, quantificando in Euro 2.000,00 circa la spesa comprensiva di sanzione pecuniaria ed oneri concessori, spese tecniche ed accessori di legge, da sostenere per una pratica di sanatoria (Accertamento di Conformità, art. 37 – D.P.R. 6 giugno 2001 n. 380 e s.m.i.).

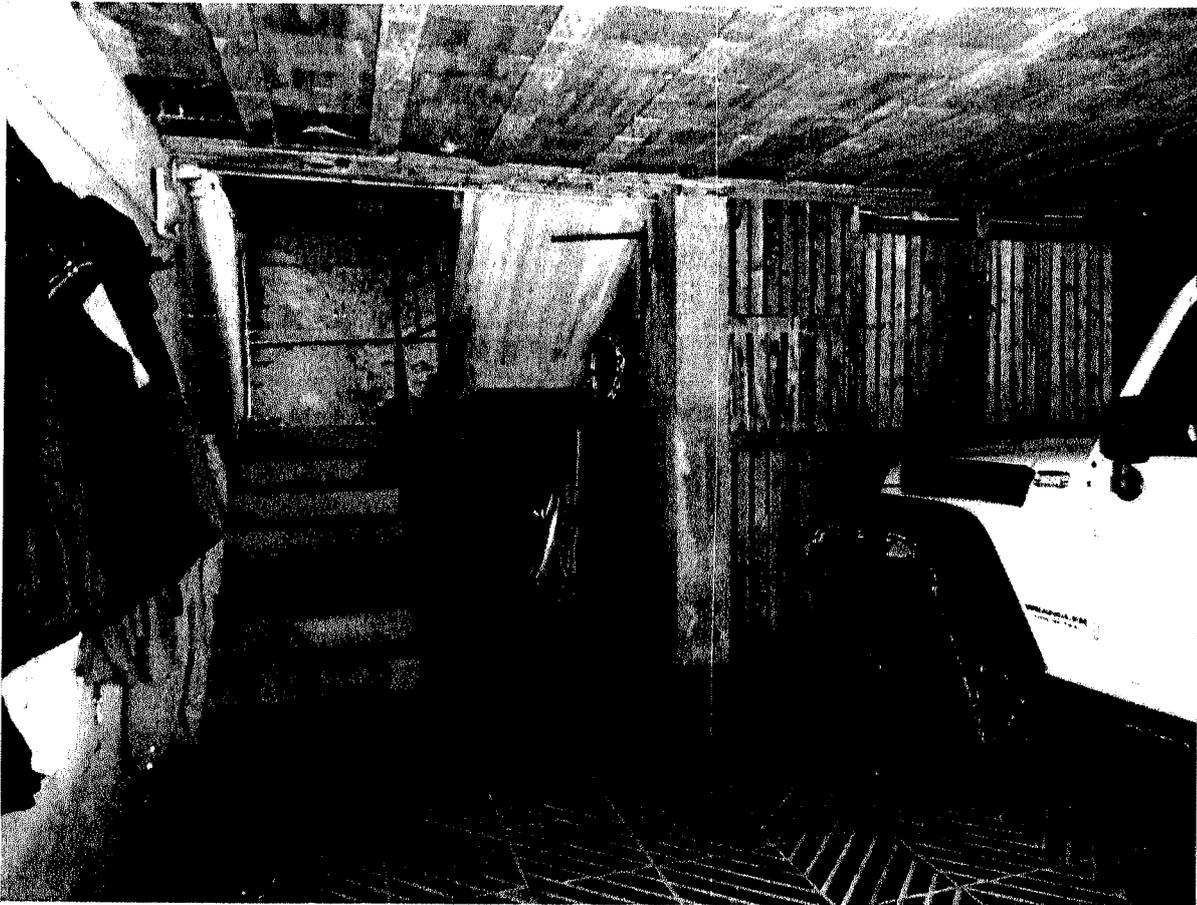
LOTTO 2 - FOTO 33 - vista dell'interno del locale ora mappale 456 sub. 705 (ex 456 sub. 4)

- a) Realizzazione di scala interna all'unità immobiliare di cui al mappale 461 sub. 4 (a seguito della variazione catastale intrapresa dallo scrivente ora l'unità é censita con il mappale 461 sub. 705), vedasi foto n. 33 di pag. 29 ;

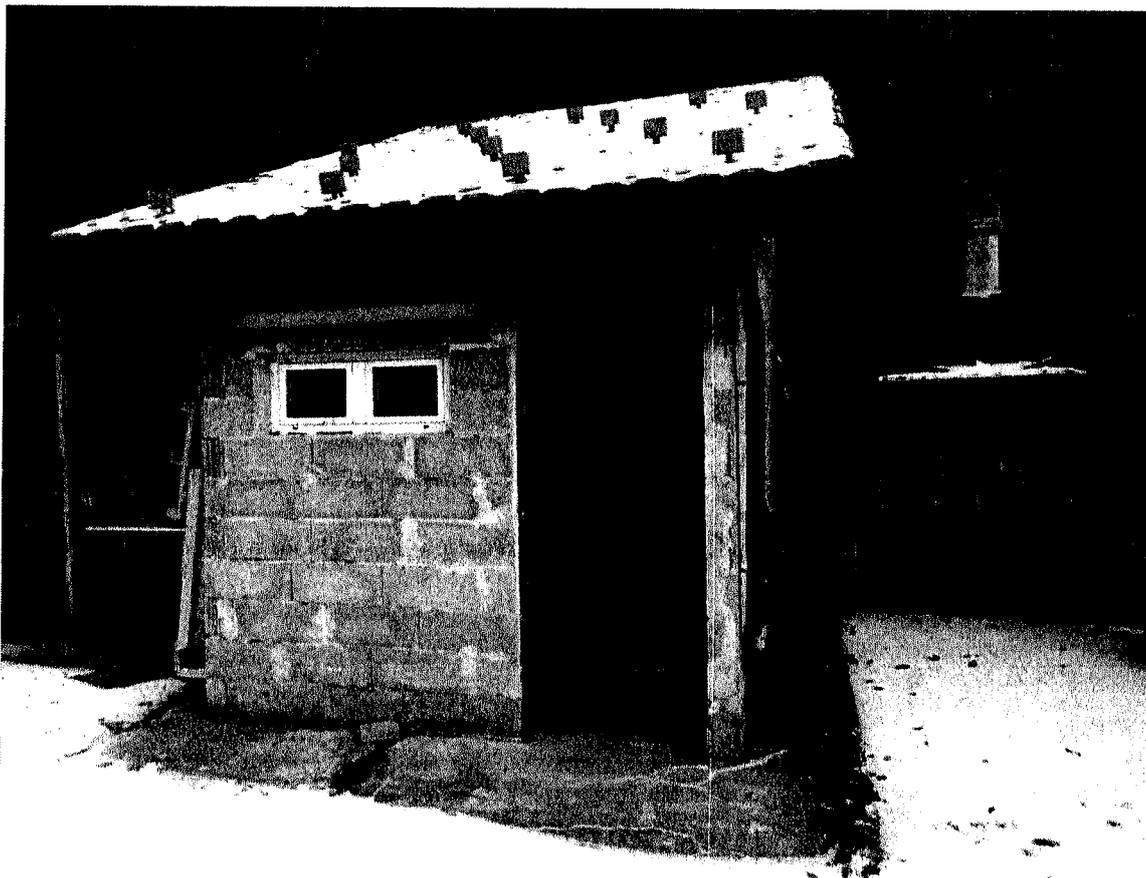
LOTTO 2 - FOTO 34 - vista del vano scala in corrispondenza dello sbocco del vano scala sul lastrico solare di pertinenza del mappale 456 sub. 705

- b) Realizzazione di vano scala in prossimità dello sbocco della scala interna, di cui al punto precedente, sul lastrico solare posto a livello superiore (vedasi foto n. 34 di pag. 29) ;
