**TRIBUNALE DI BERGAMO**

**Procedura di concordato preventivo N. 5/10**

**“IMMOBILIARE LA VALLE SRL”**

**STIMA DELL' IMMOBILE “CASA DEL FRANCESE” UBICATO  
IN ALMENNO SAN BARTOLOMEO (BG) VIA CAMILLO ROTA, 17  
LOTTO 3 DELLA RELAZIONE DI STIMA DEL 05.10.2010**

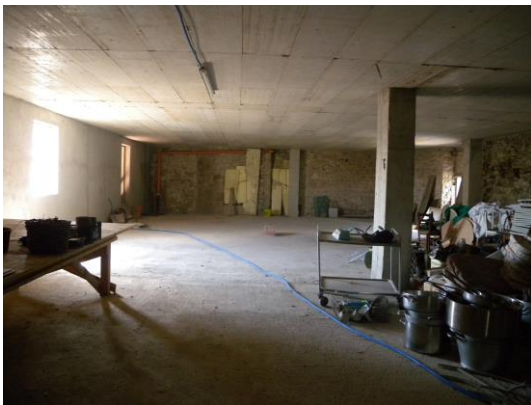
**Foto 1**

- parte del primo piano del fabbricato mappale 1285 sub 701 non è stato ristrutturato e non sono stati costruiti i locali (v. foto 1) rappresentati sulla planimetria catastale allegato 4;

- Al piano secondo e terzo è stata progettata la realizzazione di camere di albergo non realizzate (v. foto 1 e 2).

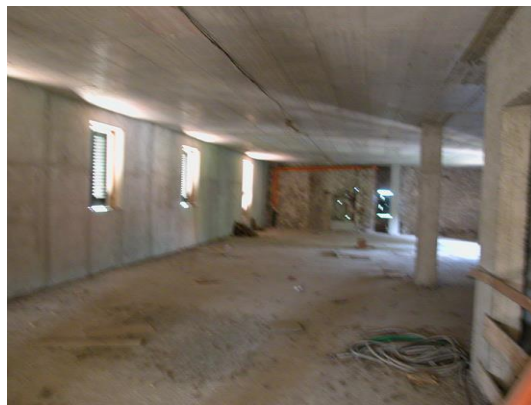
**Foto 2**

- il piano secondo del fabbricato mappale 1285 sub 701 è al rustico e non sono stati costruiti i locali (v. foto 2) rappresentati sulla planimetria catastale allegato 4;

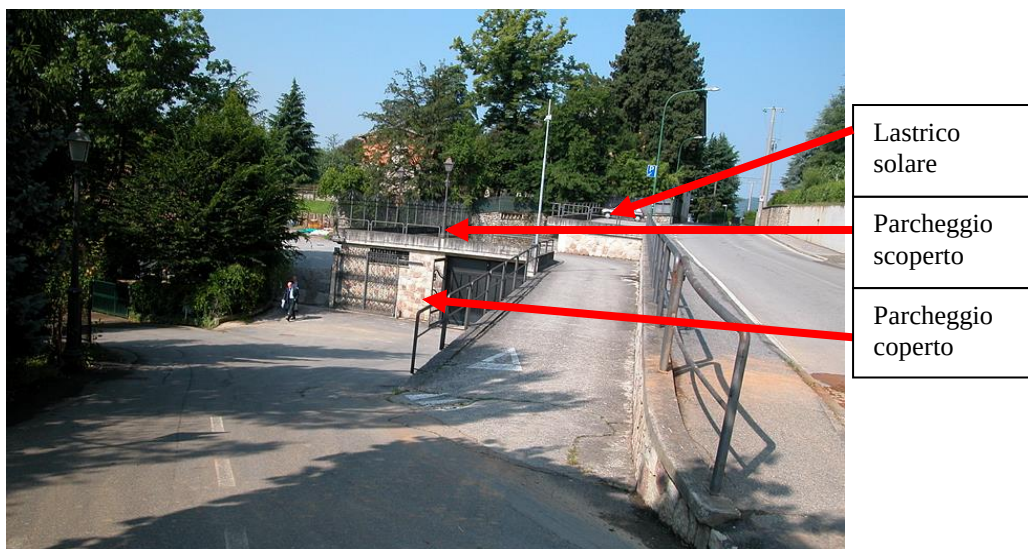
**Foto 3**

- il parcheggio indicato come “*piano 1 sottostrada*” è ad una quota più bassa (circa m 1,00) rispetto il piano stradale; il parcheggio coperto indicato al “*piano 2 sottostrada*” corrisponde al primo piano sottostrada (v. foto 3).

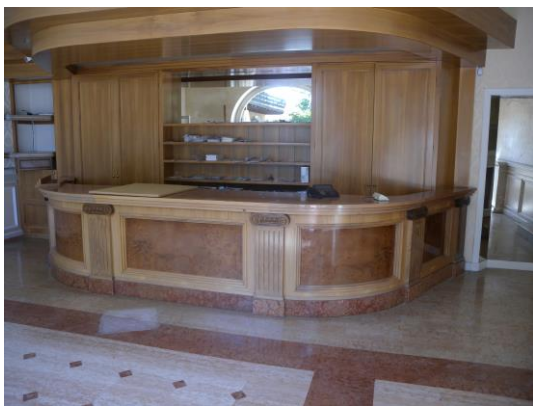
**Foto 4**

- Al piano terra sono stati realizzati: la hall (v. foto 4), la sala/sale da pranzo per 200 coperti (v. foto 5), la cucina e i servizi; al primo piano la sala congressi (v. foto 6) collegata alla sala pranzo con scala interna (v. foto 7).
- Al piano interrato sono stati realizzati gli spogliatori e i servizi che venivano utilizzati anche dal personale della "██████████".

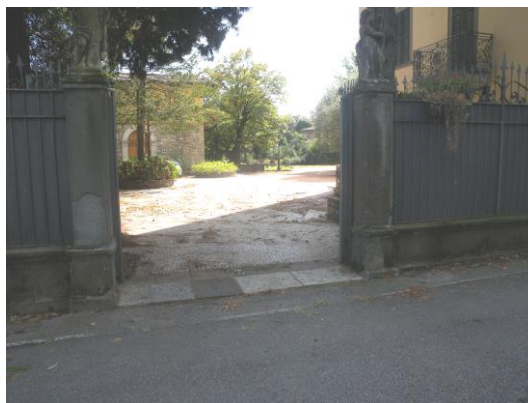
**Foto 9**

- la "[REDACTED]" è deficitaria nella zona pranzo perché i coperti sono limitati a 100 ed i parcheggi auto sono insufficienti;
- la "Casa del Francese" non può utilizzare il parco e i fabbricati accessori della "[REDACTED]", il piano interrato ristrutturato ed i parcheggi hanno una superficie eccessiva rispetto a quella necessaria per la gestione del ristorante;
- il completamento della ristrutturazione dei piani secondo e terzo in camere d'albergo presenta criticità economiche in relazione alle dimensioni della "Casa del Francese" e all'ubicazione dell'immobile.
- Il fabbricato "Casa del Francese" confina a nord con la via Carlo Rota (v. foto 8) e ad est con la piazzetta prospiciente l'ingresso di [REDACTED] l'accesso principale avviene tramite cancello posto sulla via Carlo Rota (v. foto 9).

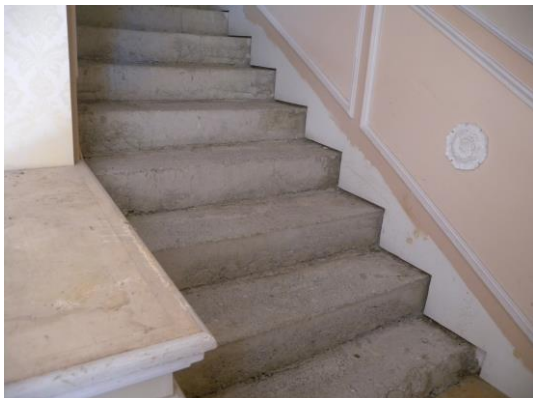
**Foto 10**

I piani del fabbricato sono collegati tra loro da una scala in cemento armato rustico (v. foto 10) ed è stato realizzato sempre in cemento armato il vano ascensore (v. foto 11).

In relazione alle caratteristiche costruttive testé citate risulta difficoltoso e antieconomico destinare i piani secondo e terzo a civile abitazione.

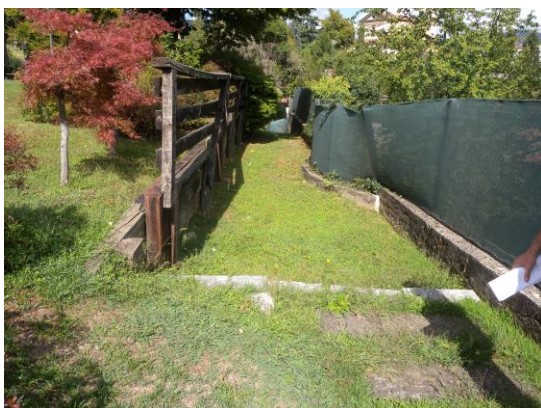
**Foto 12**

Le condizioni di manutenzione e conservazione dei percorsi pedonali (v. foto 12) del giardino e delle staccionate non sono buone (v. foto 13 e 14).

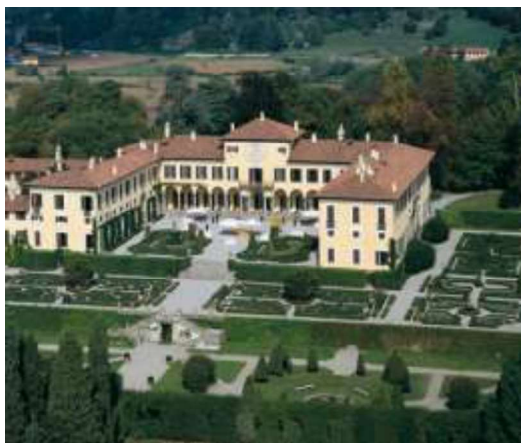
Foto 1

Il corpo di fabbrica principale A è caratterizzato da locali ariosi e grandiosi, vasti saloni, gradinate artistiche, e grandi terrazzi e porticati, e da una splendida vista sul maestoso giardino all'italiana (v. foto 1-2-3-4-5-6-7-8). Le pareti di alcuni locali sono affrescate e alcune statue adornano i porticati (v. foto 9-10).
