**TRIBUNALE DI BERGAMO
ESECUZIONI IMMOBILIARI**

Procedura esecutiva immobiliare: **n. 1022/15**

C.T.U. **Geom. Sandro DELLA MAGGIORA**

"AGGIORNAMENTO VALORE LOTTO 1"

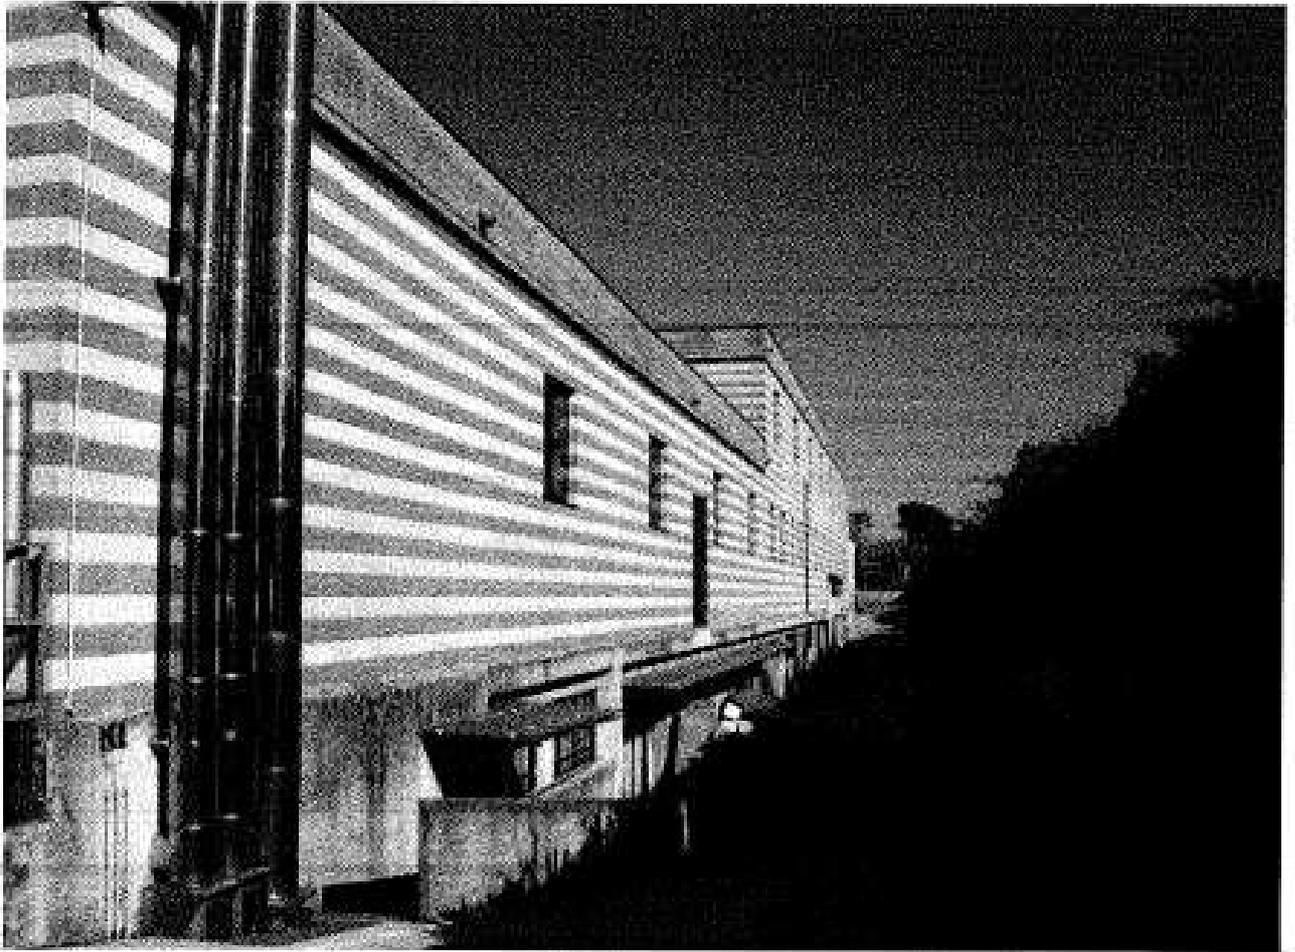
Piano interrato: comodamente accessibile anche con mezzi pesanti mediante le due rampe carrabili opposte in lato sud ed in lato nord, il fabbricato è dotato di n. 2 montacarichi ed un ascensore che servono tutti i piani, e di n. 7 vani scala.

LATO EST CON RAMPE DI ACCESSO AL PIANO INTERRATO

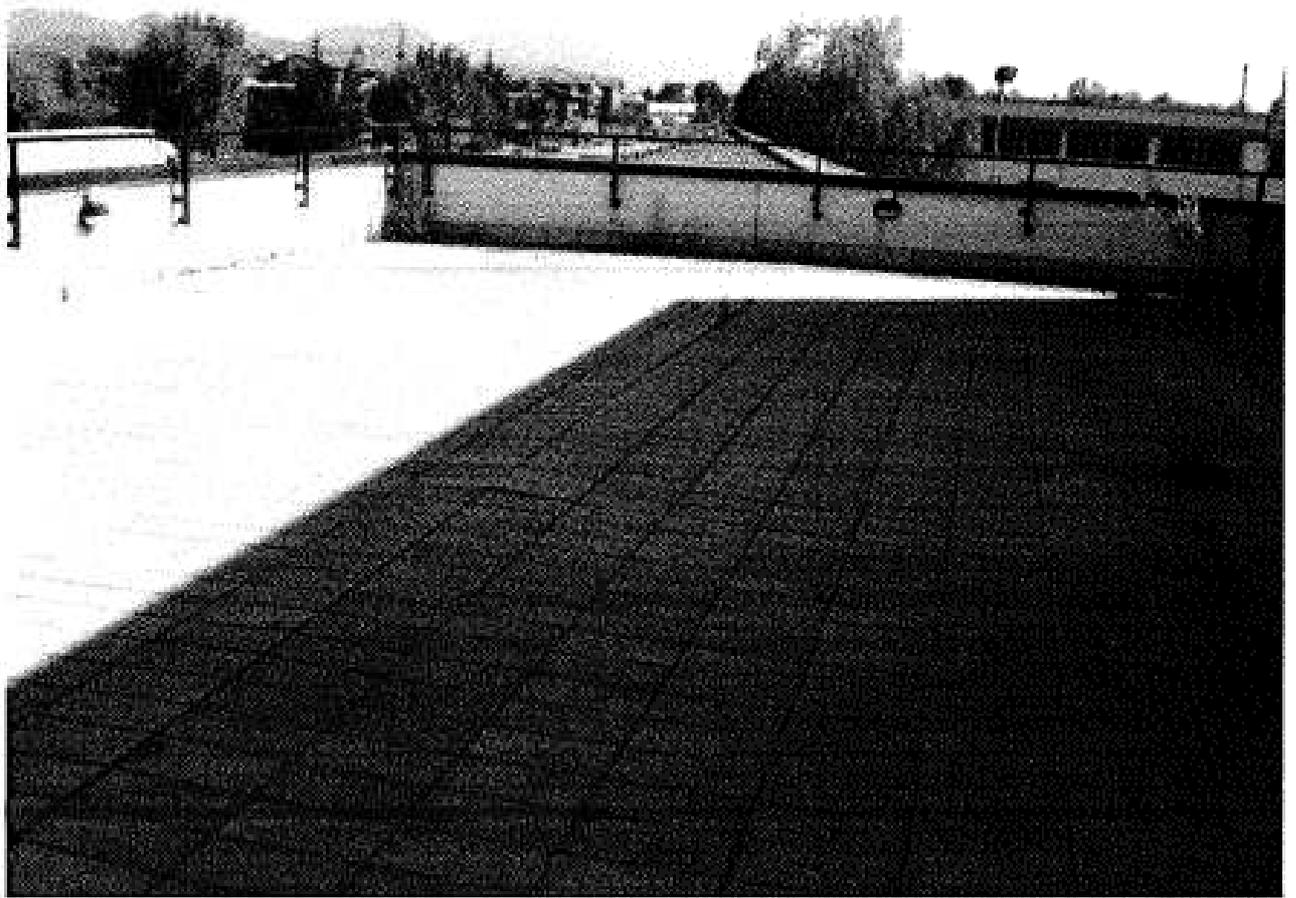
Il terrazzo presenta dei punti in cui il pavimento risulta rialzato e pertanto è necessario un intervento di sistemazione anche se non si riscontrano infiltrazioni d'acqua al piano sottostante.

P. PRIMO PAVIMENTO TERRAZZA SOLLEVATO

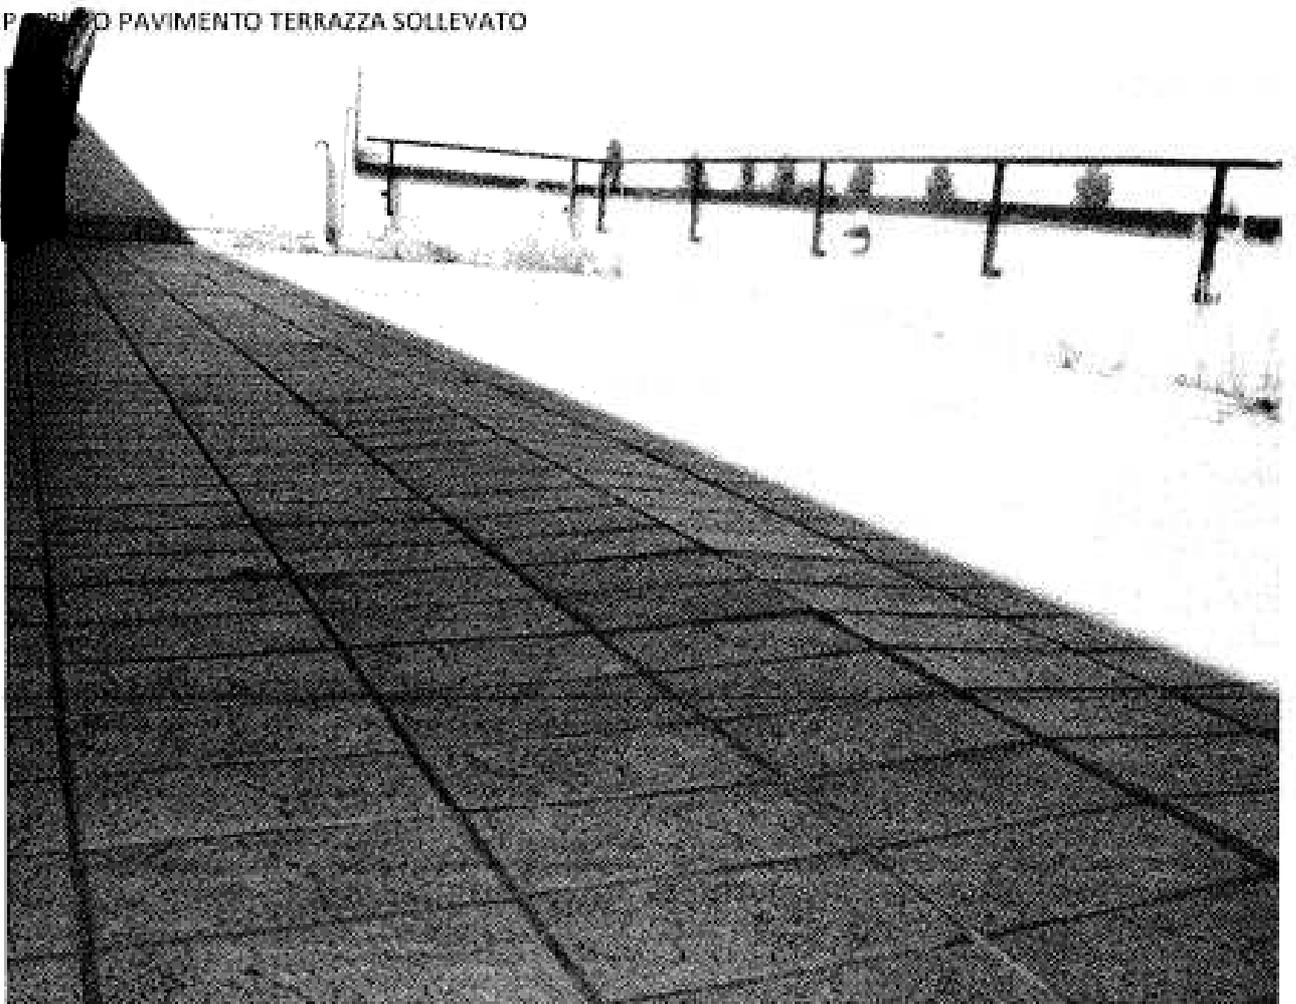
P. PRIMO PAVIMENTO TERRAZZA SOLLEVATO

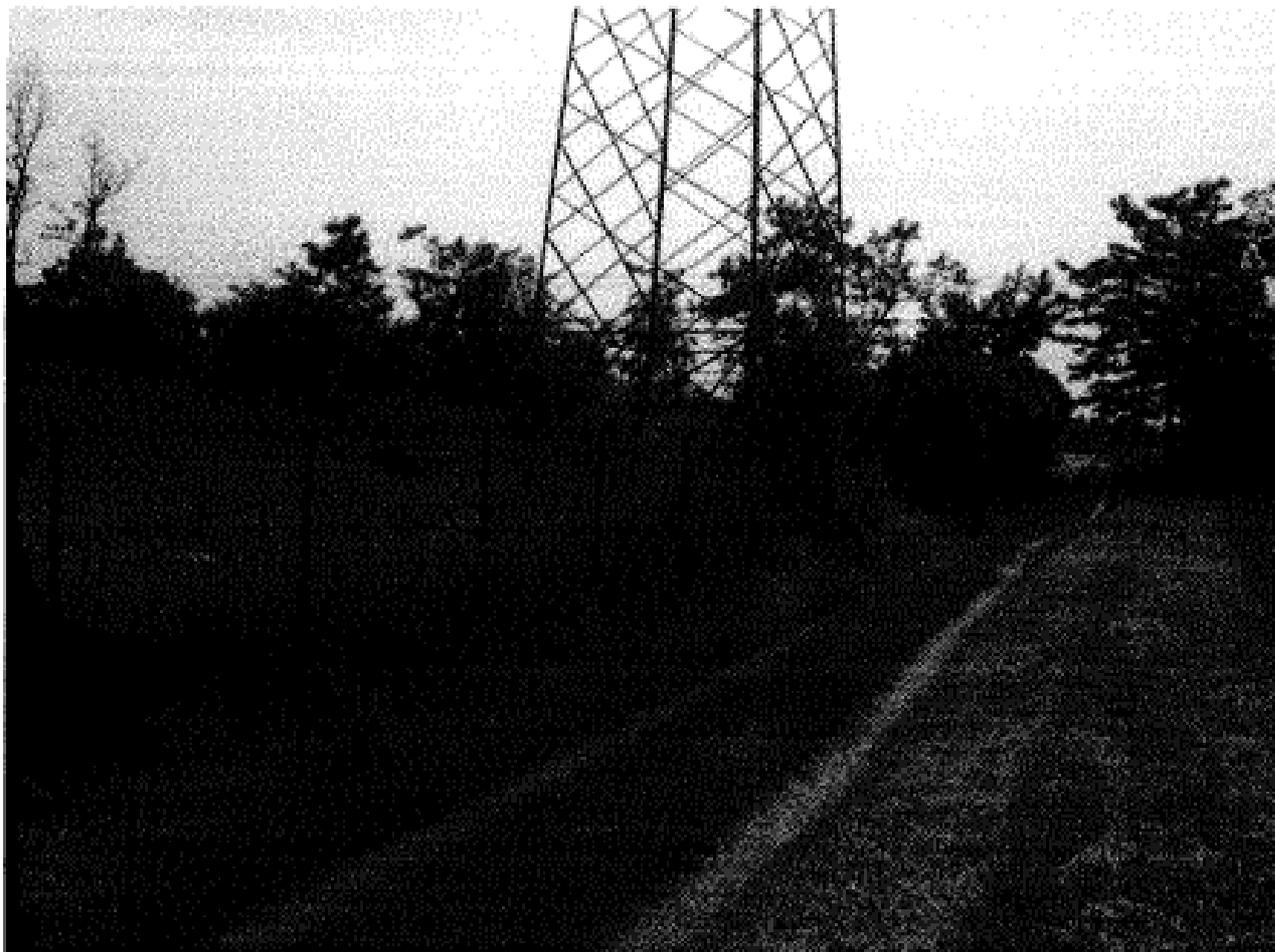
informazioni assunte in loco sembra che da tempo nessuno se ne occupi, sono stati fatti dei lavori di scavo per realizzare un laghetto successivamente abbandonati, in lato nord vi è anche un pilone di sostegno dei cavi elettrici.

LATO NORD E TRALICCIO ENEL
