Tribunale di Bergamo sez. Esecuzioni Immobiliari
Atto di pignoramento immobiliare
n 320/17

Perizia Estimativa dei Beni Immobili
Situati nel comune di Sarnico in via Lombardia 32

RELAZIONE DI STIMA E VALUTAZIONE
DEL PERITO ESTIMATORE ARCH. MARCO SIGNANINI

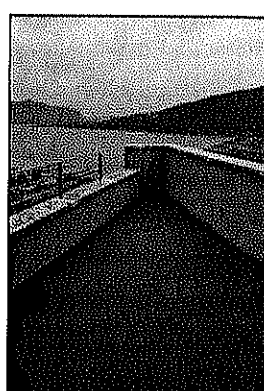
Terrazzo Camera matrimoniale

rivestito in marmo bianco fino all'altezza di 0,50 nel locale della grande vasca da bagno jacuzzi dove in parete vi è anche una grande vetrata che attraverso la camera da letto a vista lago. Il terrazzo ha **parapetti di muratura (vi sono delle muffe da risanare)** dello stesso intonaco del esterno rivestito nella parte di appoggio da pietra bianca. Escludendo il terrazzo nel complesso tali pareti risultano essere in **ottimo stato di conservazione.**

Pertanto, rispetto alla superficie commerciale pari a mq **343** , togliendo 2000 euro per i piccoli lavori di manutenzione sul terrazzino e nella pavimentazione della piscina arrivo ad un valore (arrotondato) di
