TRIBUNALE ORDINARIO - LECCO

CONSULENZA ESTIMATIVA GIUDIZIARIA

LOTTO 1

A villa singola a PERLEDO Via Per Esino 85, della superficie commerciale di **260,97** mq per la quota di 1/1 di piena proprietà (*** DATO OSCURATO ***)

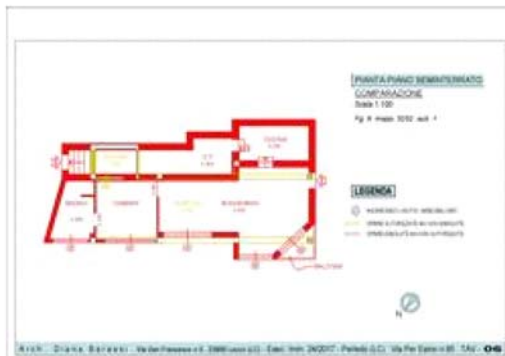
Tavola comparativa P. Seminterrato

Sono state rilevate le seguenti difformità: P.Terra modifica dimensione balconi e relativi collegamenti; P.S1: modifica aperture, partizioni interne, apertura porticato, eliminazione locale bagno, eliminazione porzione soggiorno; differenti altezze interne

Sono state rilevate le seguenti difformità: Modifica partizioni interne, aperture, dimensioni dei balconi; cambio destinazione P.S1, altezze interne. Autorimessa : modifica dimensione aperture e altezza interna

Detto questo si ritiene che le difformità non possono essere sanate, quindi deve essere attuata la rimessa in pristino dello stato dei luoghi come da progetti approvati (ad esclusione della L.E.n. 39/1974 in quanto non rilasciata). Ovvero il P.Seminterrato deve essere ricondotto a portico con eliminazione della zona bagno e della porzione di soggiorno esterna rispetto al sedime di porticato autorizzato. La cucina e la C.T. interrate potranno essere mantenute in quanto interrate, mutandone la destinazione abitabile della cucina in accessorio.

Le difformità sono regolarizzabili mediante: presentazione scheda catastale aggiornata

Le difformità sono regolarizzabili mediante: Presentazione SCIA in sanatoria
