RELAZIONE DI STIMA DI BENI IMMOBILI

Via della Liberazione 49

Peschiera Borromeo (Mi)

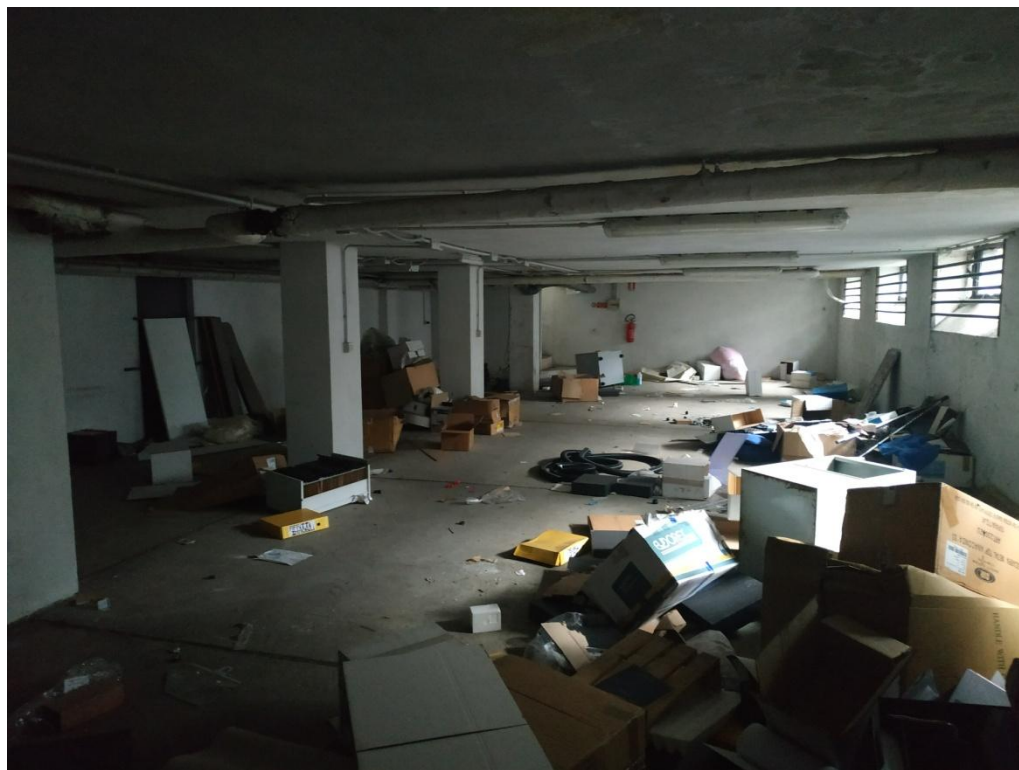
Piano seminterrato

In posizione laterale, una scala accede al sottostante piano seminterrato, aerato naturalmente a mezzo di bocche di lupo, di altezza di poco superiore ai due

metri, senza permanenza di persone, di sviluppo inferiore al piano superiore, come di seguito riportato.

È altresì presente impianto di raffrescamento aria a mezzo di split, con unità motocondensanti installate nelle bocche di lupo al piano seminterrato.

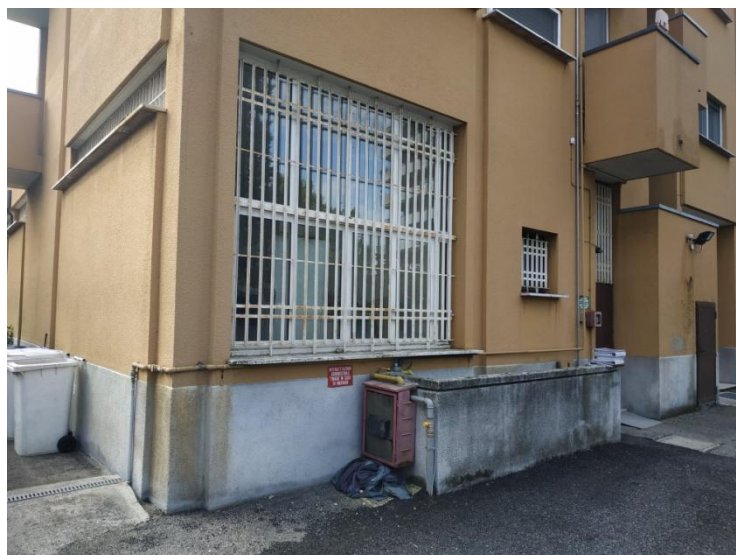
Accesso da cortile interno

All'unità si accede anche a mezzo di porta in ferro dal cortile dell'edificio.
