TRIBUNALE DI NAPOLI NORD

R.G.E. 145/2019

RELAZIONE TECNICA

RELAZIONE DI CONSULENZA TECNICA D'UFFICIO

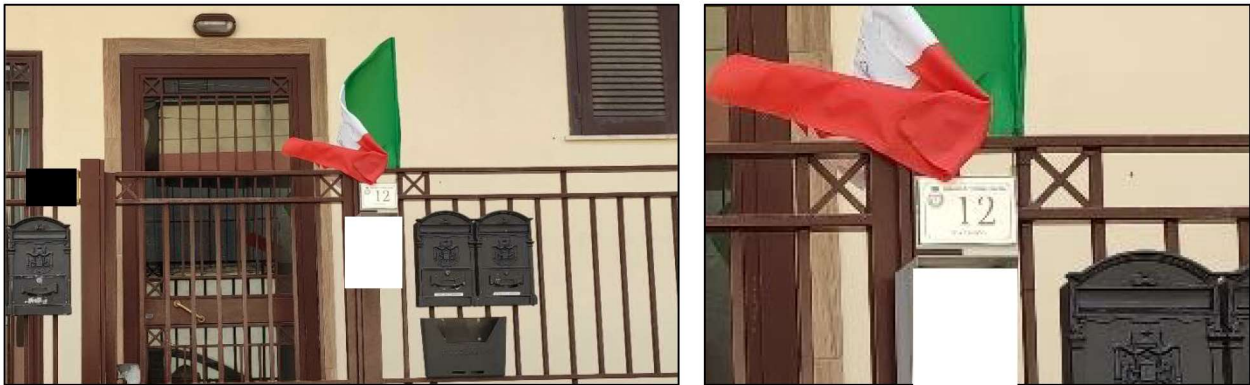
Targhetta identificativa numero civico

Si rappresenta, infine, che in occasione del sopralluogo è stato rilevato che la strada nella quale sono ubicati gli immobili pignorati è attualmente denominata "Via Catullo" e che il civico associato all'abitazione è il numero 12, come indicato sulla targhetta identificativa apposta in corrispondenza del portone di ingresso, di cui si riporta di seguito una fotografia.

In ragione della suddetta incongruenza, atteso che l'immobile risulta identificato univocamente tramite la mappa catastale, sarebbe necessario prevedere una rettifica della visura catastale al fine di correggere la mancata indicazione del numero civico; tuttavia, in ragione delle difformità urbanistiche rilevate, meglio precisate in risposta al quesito n. 6, non si prevede la presentazione di alcuna pratica catastale.

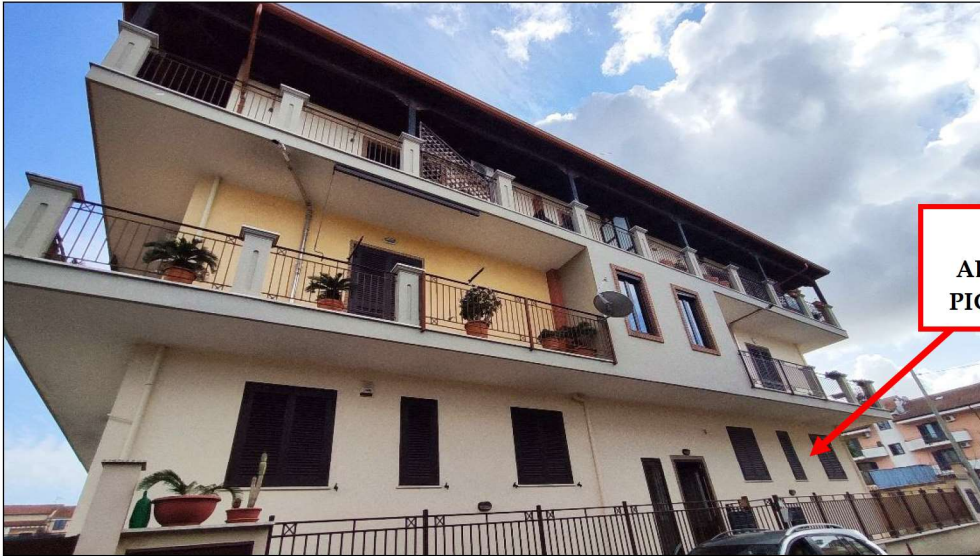
Facciata esterna fabbricato

- per quanto concerne i muri perimetrali esterni del fabbricato, tinteggiatura di colore chiaro mentre, per il box auto, tinteggiatura di colore giallo per gli esterni e bianco per gli interni;

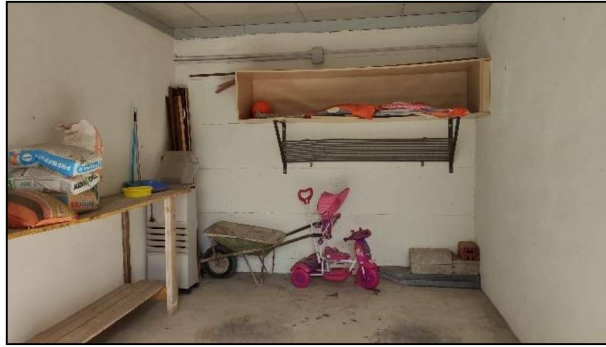
Box auto

L'immobile identificato dal **sub. 9**, adibito a box auto, appartiene alla tipologia catastale "C/6 – Stalle, scuderie, rimesse, autorimesse (senza fine di lucro)" e al momento dell'accesso versava in stato manutentivo "**normale**" (Cfr. All. 9 - Documentazione fotografica). Si riportano di seguito alcune fotografie scattate in occasione dell'accesso.

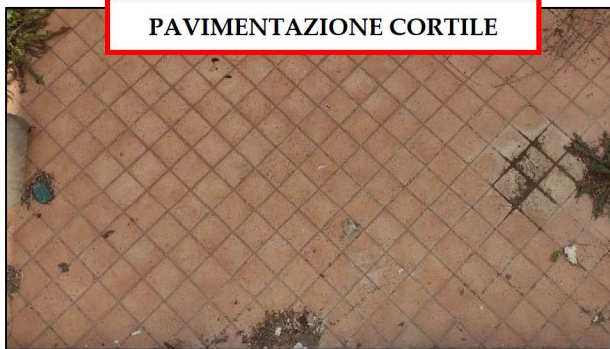
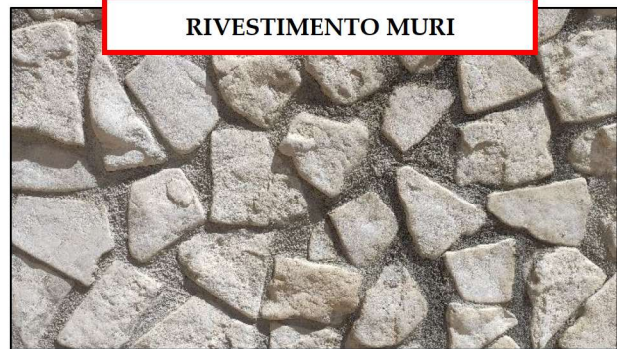
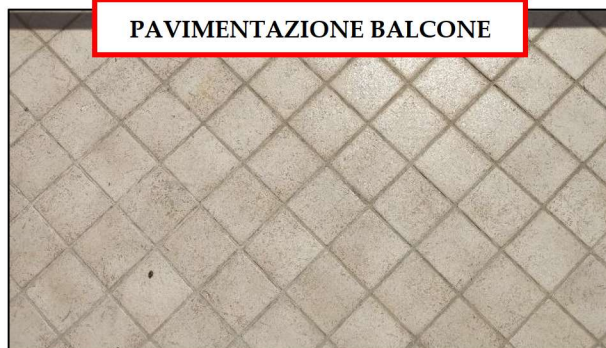
- per quanto concerne il balcone e il cortile esterno, ringhiere in ferro poste su un muro in calcestruzzo con rivestimento in pietra ed una pavimentazione in mattonelle di colore chiaro (per il balcone) e in cotto di colore rosso (per il cortile);

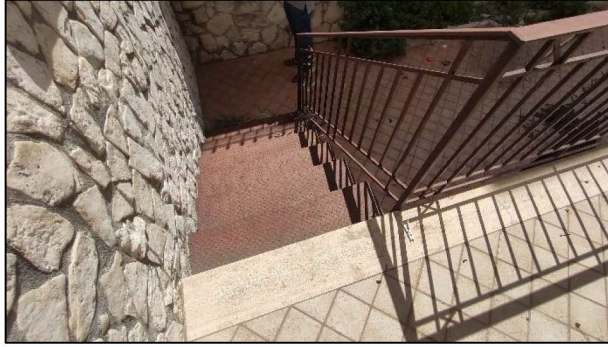
- scala in ferro che collega il balcone e il cortile;

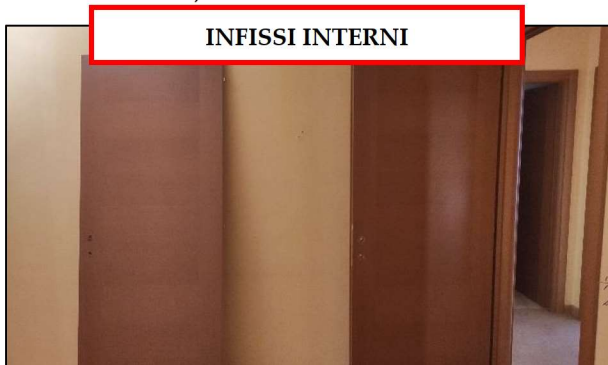
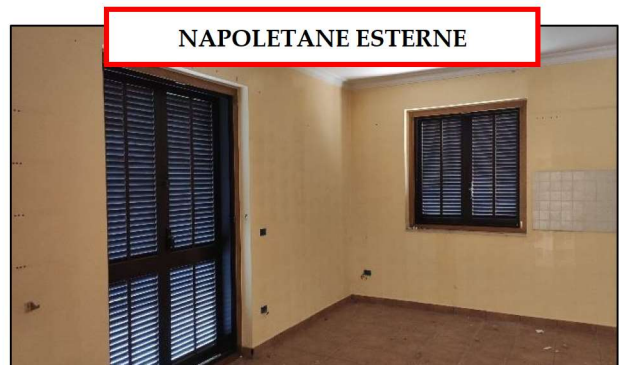
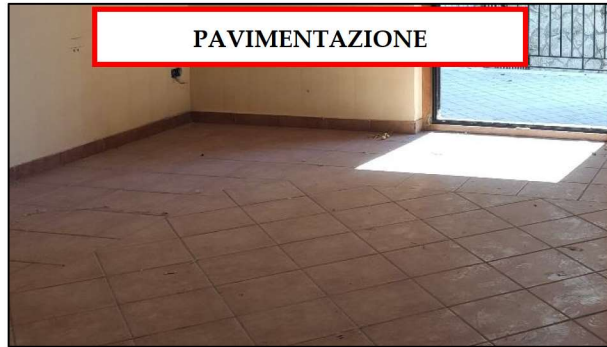
- in tutti gli ambienti infissi e porte interne in legno, napoletane in ferro, ed una pavimentazione in mattonelle in cotto di colore rosso, ad eccezione dei locali wc;

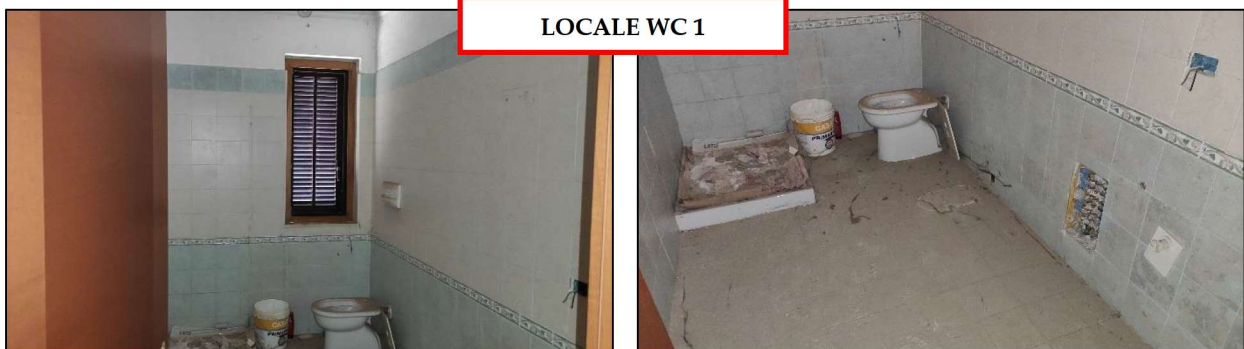
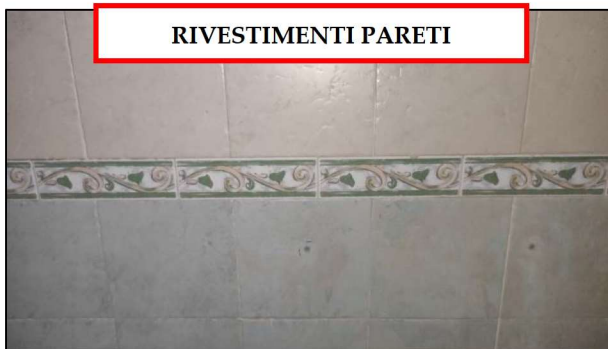
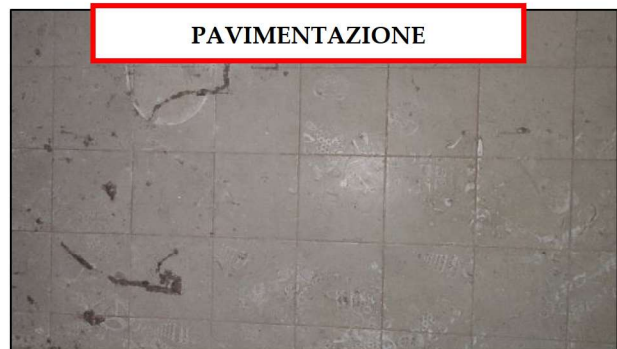
- per quanto concerne il locale wc n. 1, dotato di predisposizione per il vano doccia, una pavimentazione in mattonelle di colore beige ed un rivestimento sulle pareti in mattonelle di colore beige e celeste, con alcuni inserti decorativi;

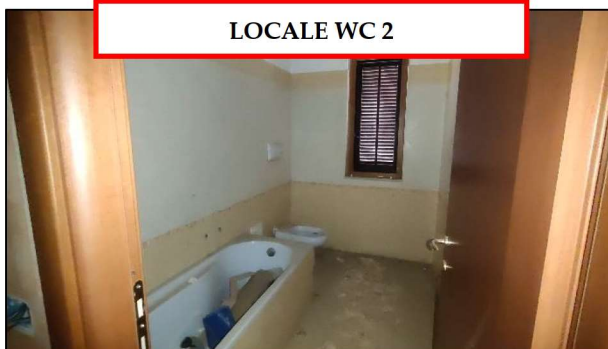
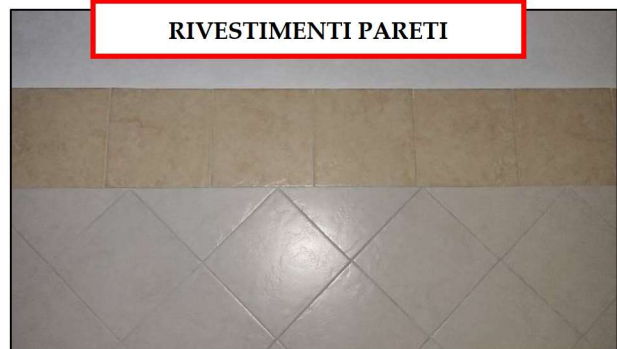
- per quanto concerne il locale wc n. 2, dotato di vasca da bagno, una pavimentazione in mattonelle di colore beige e rivestimenti delle pareti in mattonelle di colore beige, bianco e ocra;

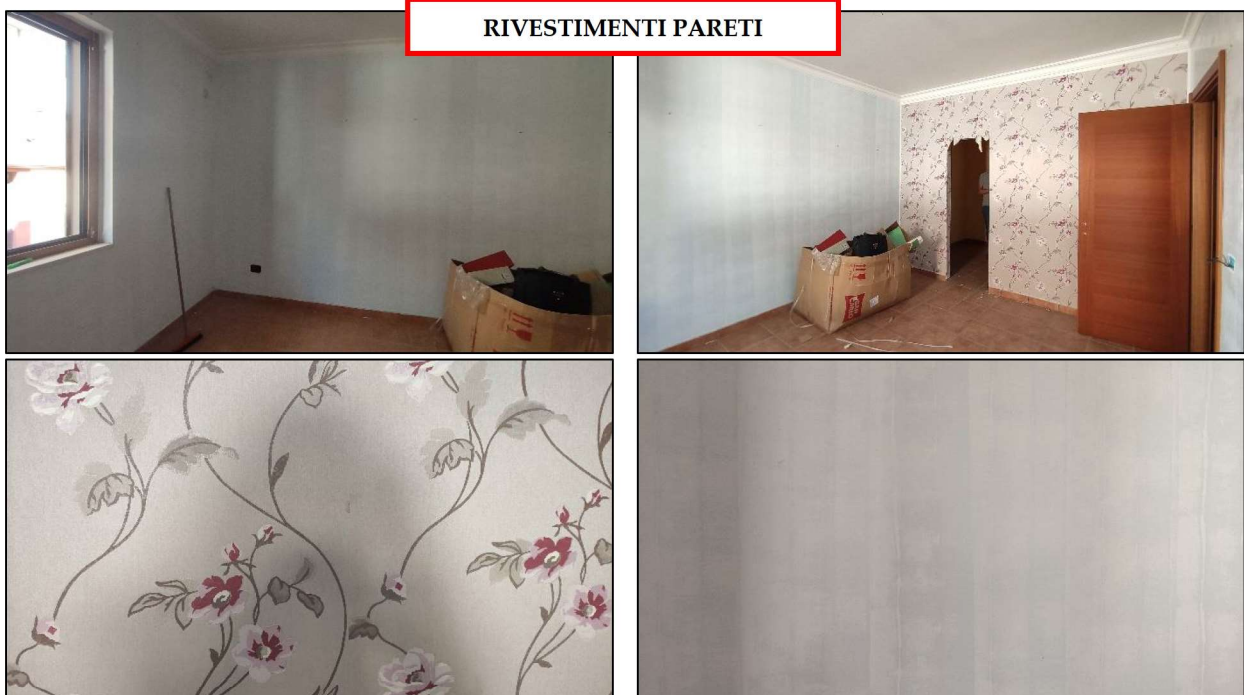
- nella camera n. 3, pareti tinteggiate di colore celeste, ad eccezione di una parete che presenta un rivestimento con parato con motivo floreale; è inoltre presente un varco comunicante con la camera n. 4;

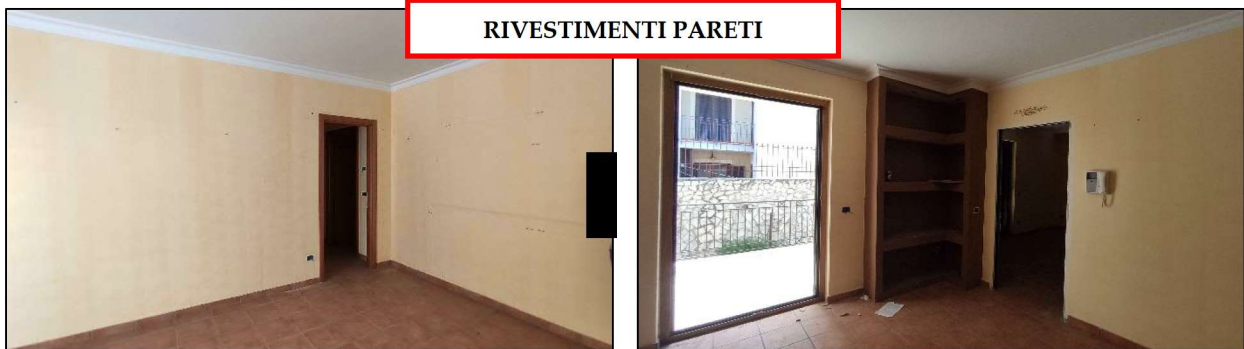
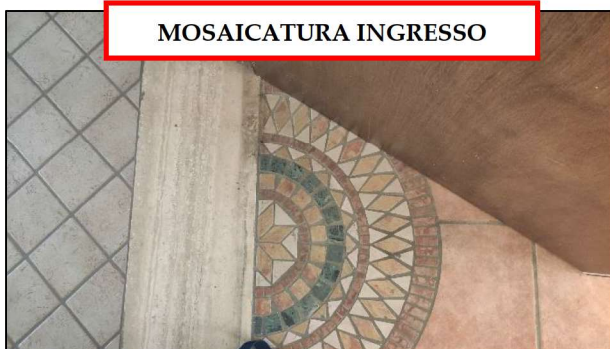
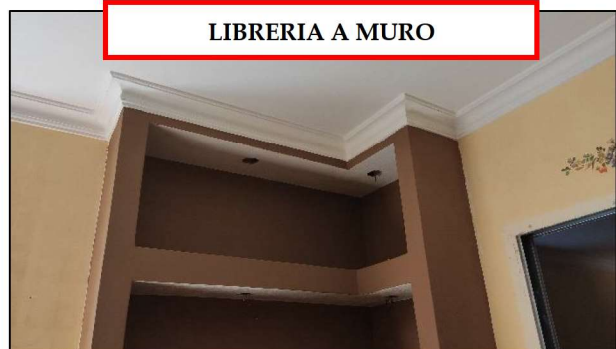
- nel salone, pareti tinteggiate di colore chiaro; si precisa che è presente una libreria in cartongesso, tinteggiata di colore marrone e dotata di predisposizione per l'illuminazione tramite faretti e che la pavimentazione all'ingresso presenta una mosaicatura;

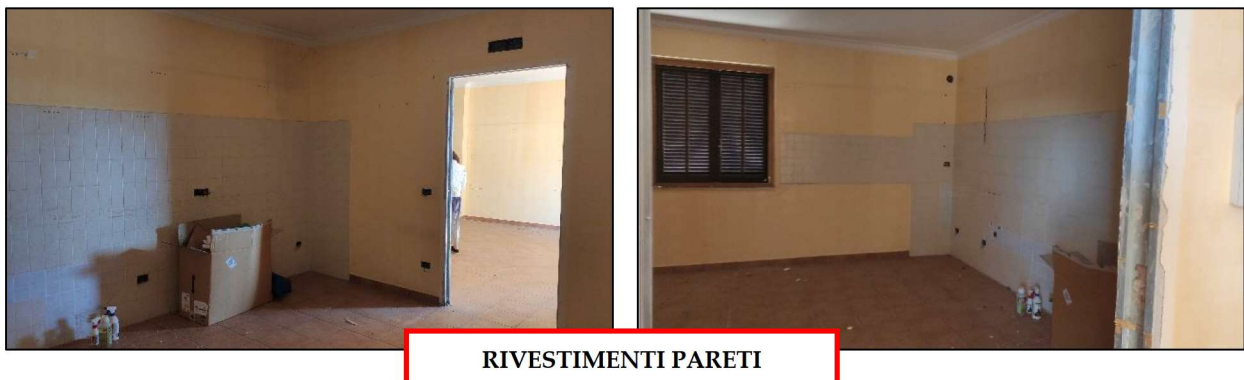
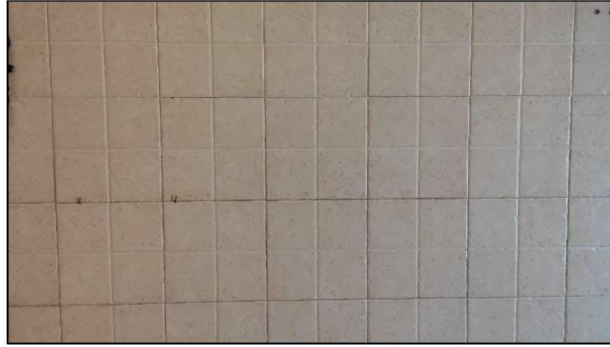
- in cucina, pareti tinteggiate di colore oca ed un rivestimento in mattonelle di colore bianco dietro l'angolo cottura;

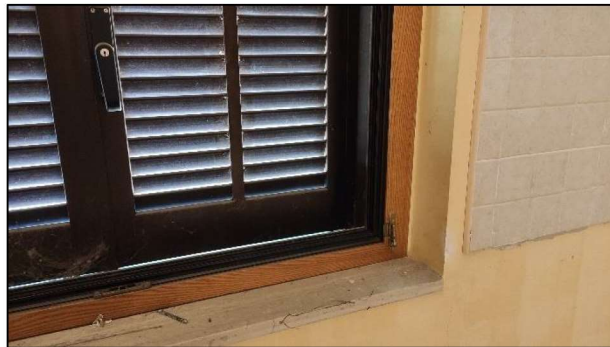
- in tutti gli ambienti, sia per quanto riguarda le porte finestre che le finestre, è presente solo il telaio fisso, ma mancano tutti i telai mobili;

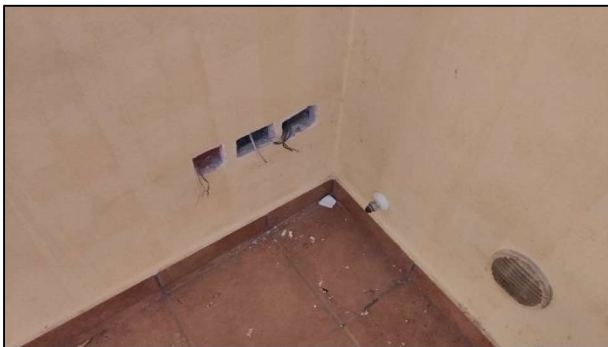
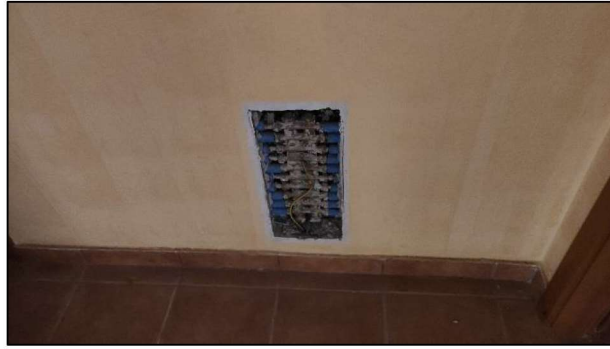
- in tutti gli ambienti risultano assenti le cassette di derivazione da incasso per gli impianti elettrici e, di conseguenza, le placche di finitura; risulta assente anche il quadro elettrico all'ingresso;

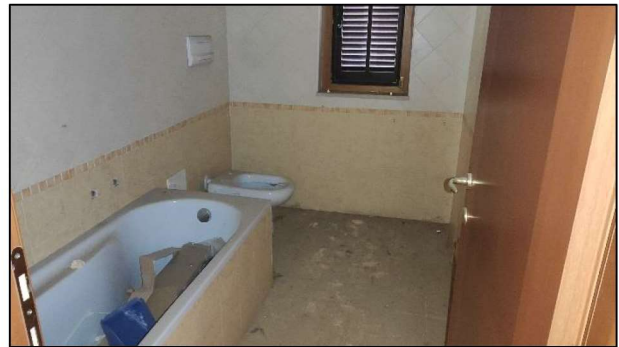
- in tutti gli ambienti, le porte risultano essere sprovviste di maniglie;
- per quanto riguarda i locali wc, essi risultano sprovvisti di rubinetteria;

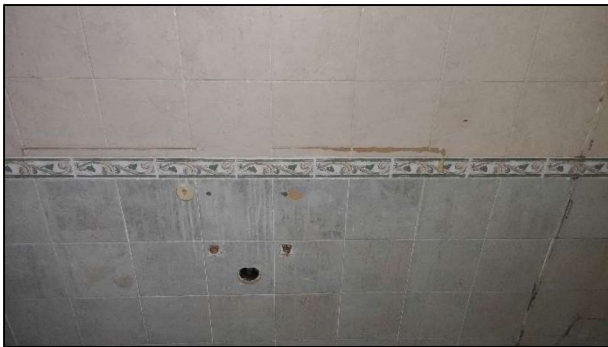
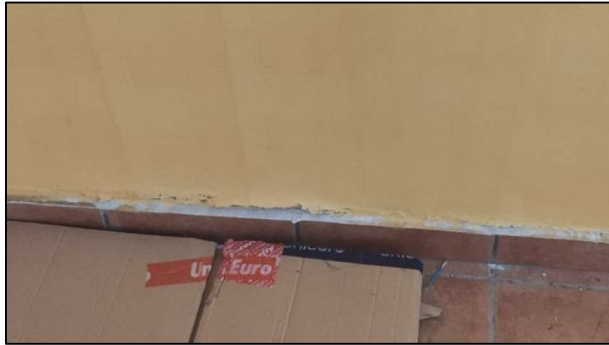
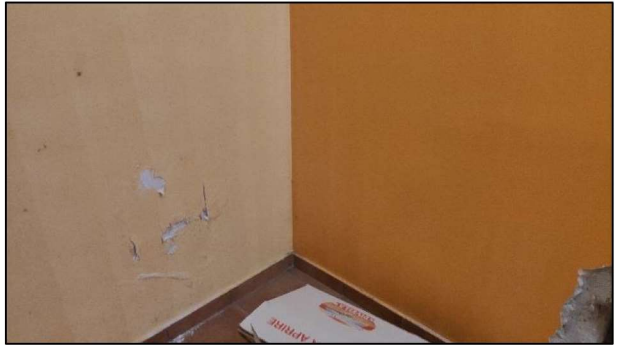
- in tutti gli ambienti, le pareti perimetrali risultano danneggiate dai fori generati dai fischer del precedente arredamento; anche la tinteggiatura risulta danneggiata in più punti;

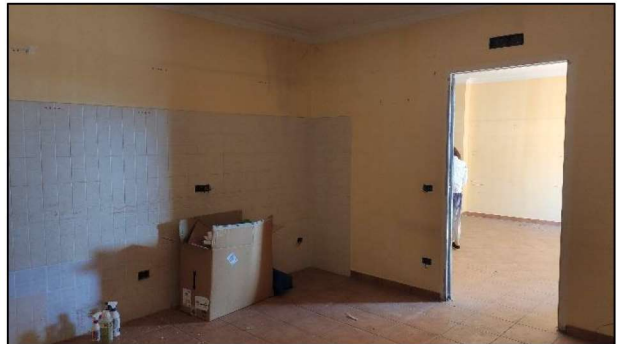
- la cucina risulta sprovvista di porta; è presente, inoltre, un foro nel muro confinante col balcone;

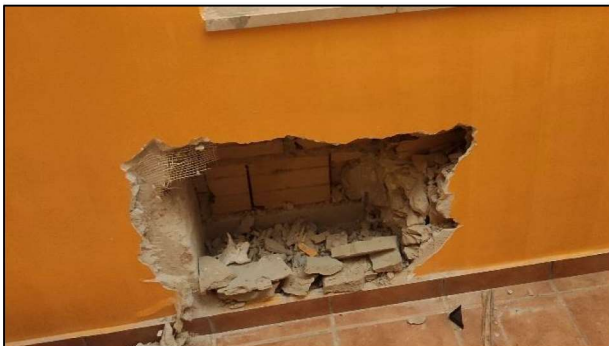
- al di sotto della finestra della camera n. 1, si rileva un buco nella parete, presumibilmente destinato all'alloggiamento di una cassaforte;

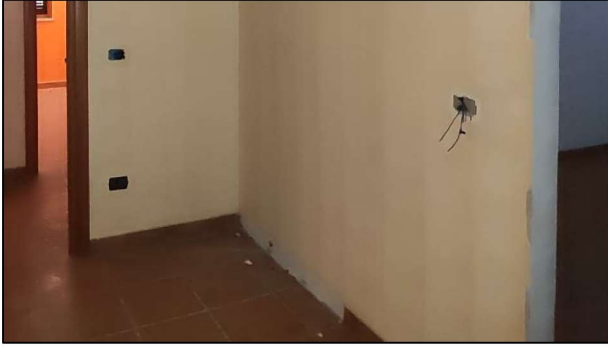
- in alcuni punti dell'immobile, il battiscopa risulta essere danneggiato;

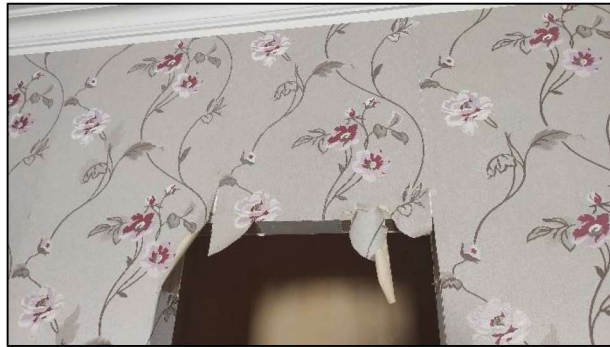
- il parato presente nella camera 3 risulta danneggiato in corrispondenza del varco di accesso alla camera 4;

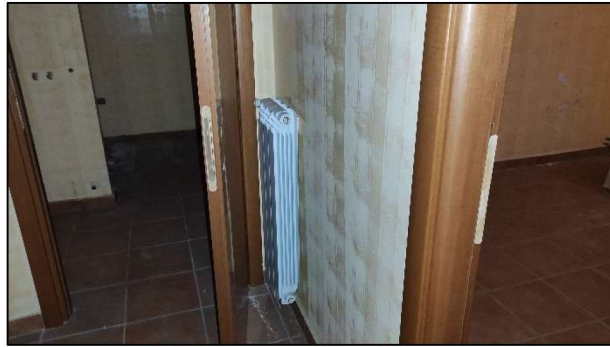
- in tutti gli ambienti, risultano assenti i termosifoni, fatta eccezione per quello presente nel disimpegno;

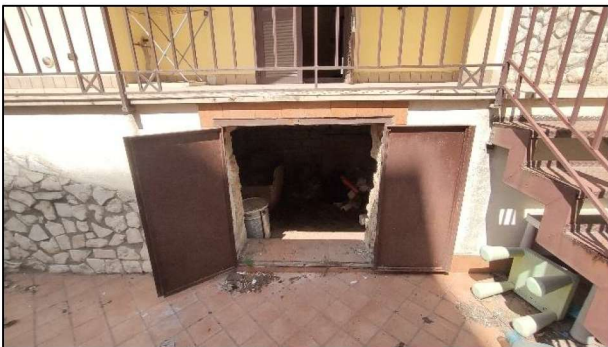
- al di sotto del balcone che affaccia sul cortile, è presente un volume adibito a deposito dotato di due aperture, una sul lato corto ed una sul lato lungo;

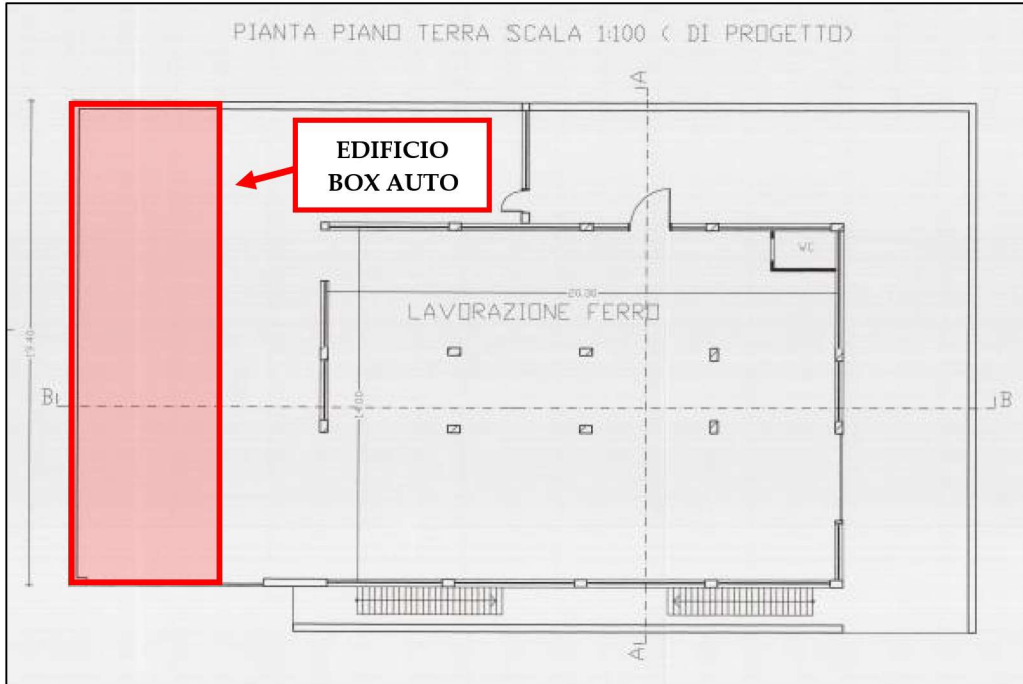
- d) l'edificio adibito a box auto coincide con parte dell'ambiente ubicato al piano terra nella planimetria allegata alla Concessione Edilizia 125/2000. Per maggiore chiarezza, si ritiene opportuno riportare di seguito la pianta e le sezioni AA e BB riportate nel grafico:

Tavola allegata alla *Concessione Edilizia 125/2000* – Pianta

Tavola allegata alla *Concessione Edilizia 125/2000* – Sezione AA

Tavola allegata alla *Concessione Edilizia 125/2000* -Sezione BB
