**UNITÀ
ABITATIVA
PIGNORATA**

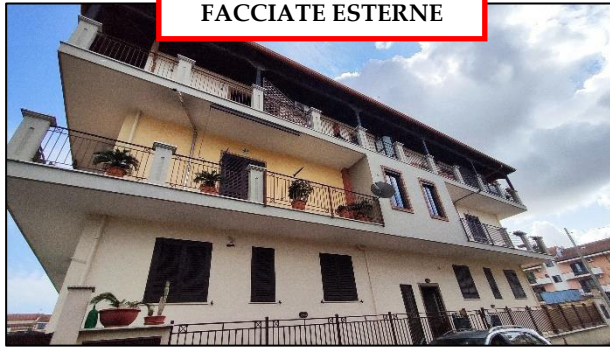
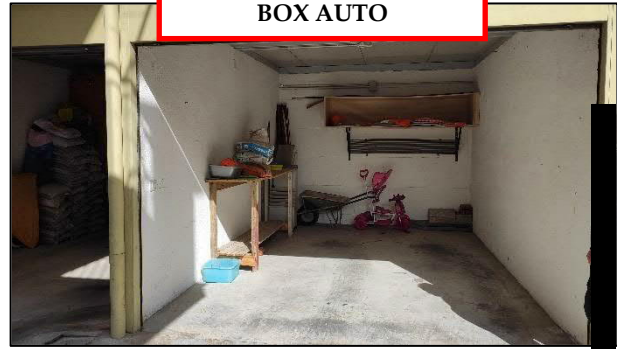
- per quanto concerne i muri perimetrali esterni del fabbricato, tinteggiatura di colore chiaro mentre, per il box auto, tinteggiatura di colore giallo per gli esterni e bianco per gli interni;

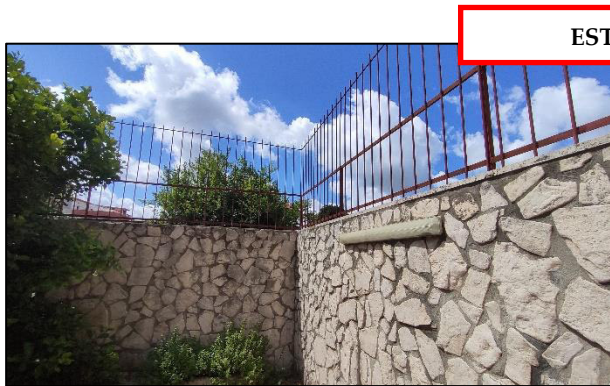
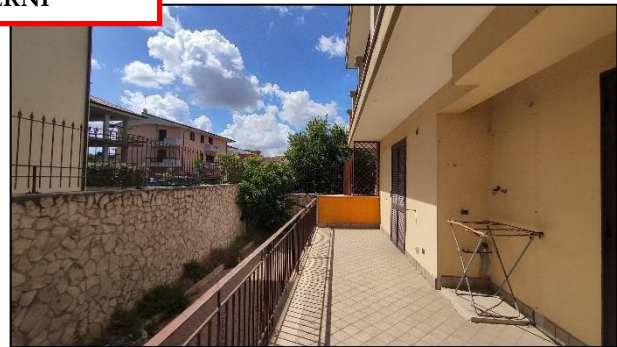
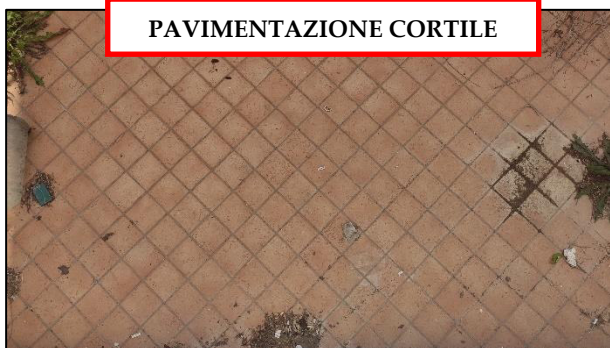
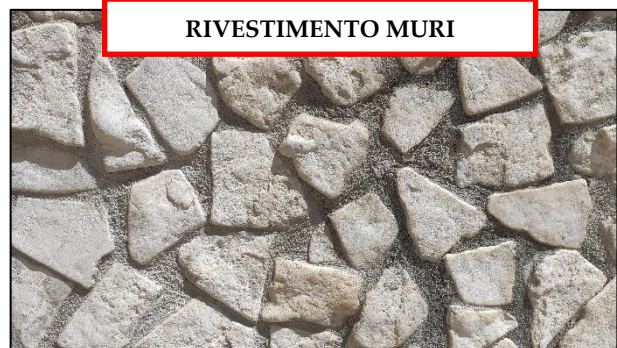
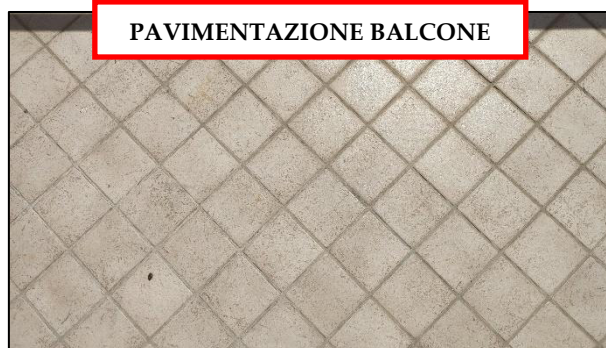
- per quanto concerne il balcone e il cortile esterno, ringhiere in ferro poste su un muro in calcestruzzo con rivestimento in pietra ed una pavimentazione in mattonelle di colore chiaro (per il balcone) e in cotto di colore rosso (per il

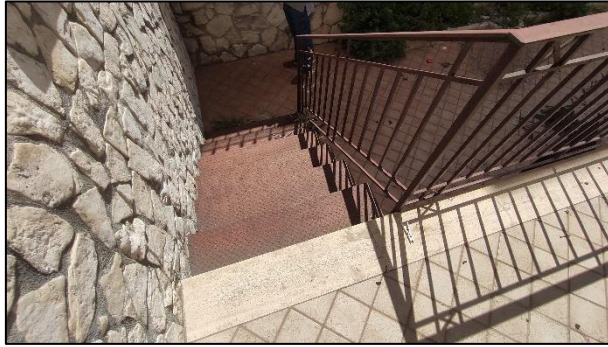
- scala in ferro che collega il balcone e il cortile;

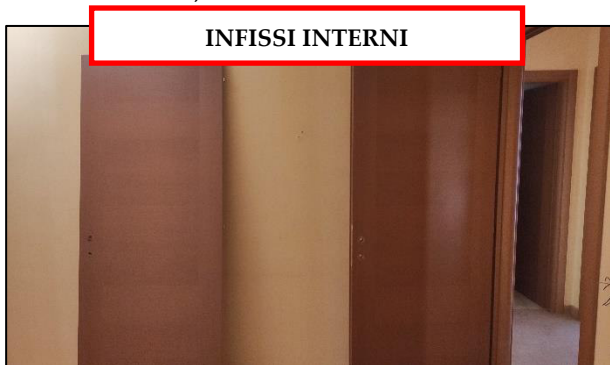
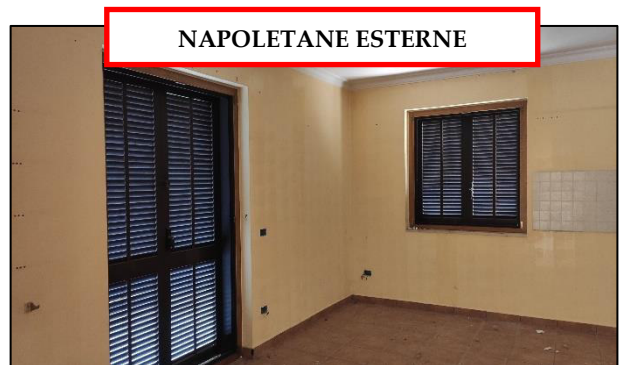
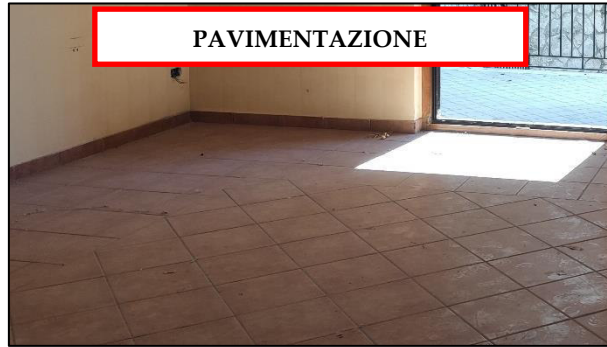
- in tutti gli ambienti infissi e porte interne in legno, napoletane in ferro, ed una pavimentazione in mattonelle in cotto di colore rosso, ad eccezione dei locali wc;

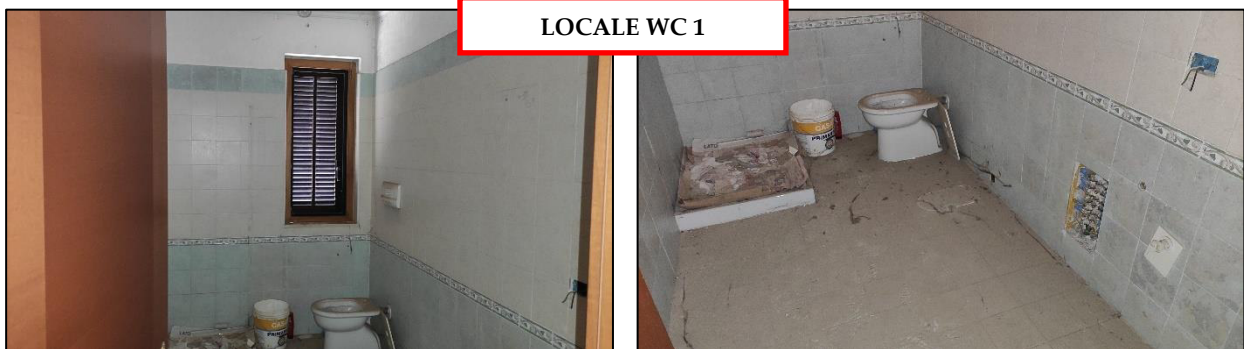
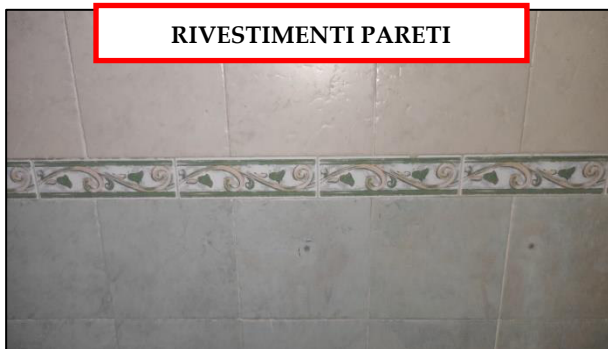
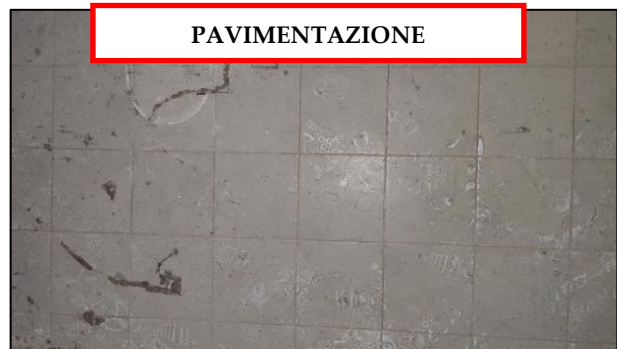
- per quanto concerne il locale wc n. 1, dotato di predisposizione per il vano doccia, una pavimentazione in mattonelle di colore beige ed un rivestimento sulle pareti in mattonelle di colore beige e celeste, con alcuni inserti decorativi;

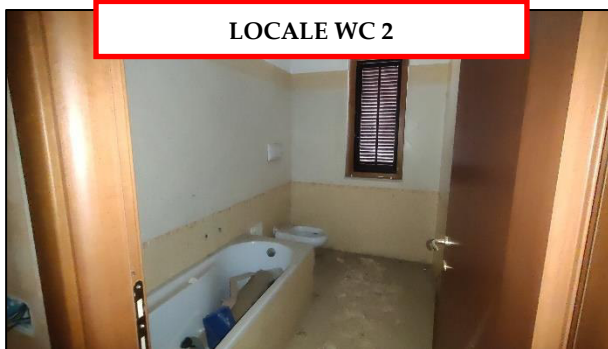
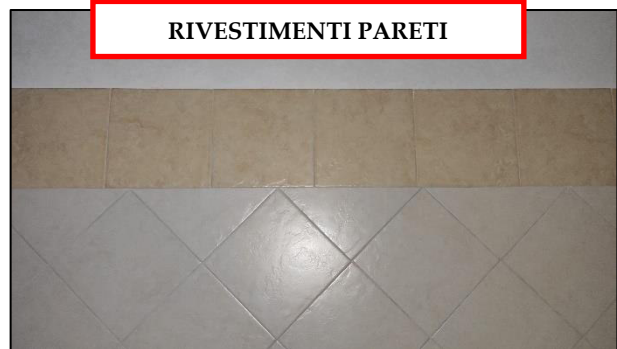
- per quanto concerne il locale wc n. 2, dotato di vasca da bagno, una pavimentazione in mattonelle di colore beige e rivestimenti delle pareti in mattonelle di colore beige, bianco e ocra;

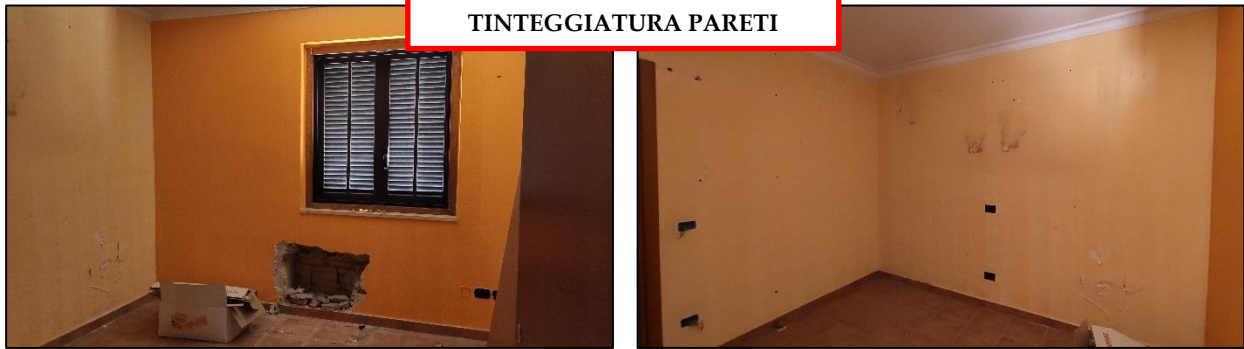
- nella camera da letto n. 1, pareti tinteggiate di colore ocra, ad eccezione di una parete che presenta una tinteggiatura di colore arancione;

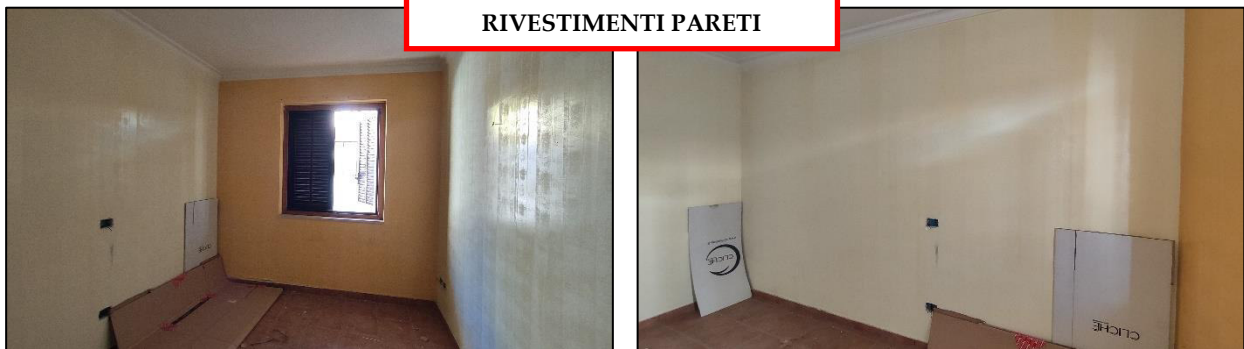
- nella camera n. 2, pareti tinteggiate di colore beige, ad eccezione di una parete che presenta una tinteggiatura di colore ocra;

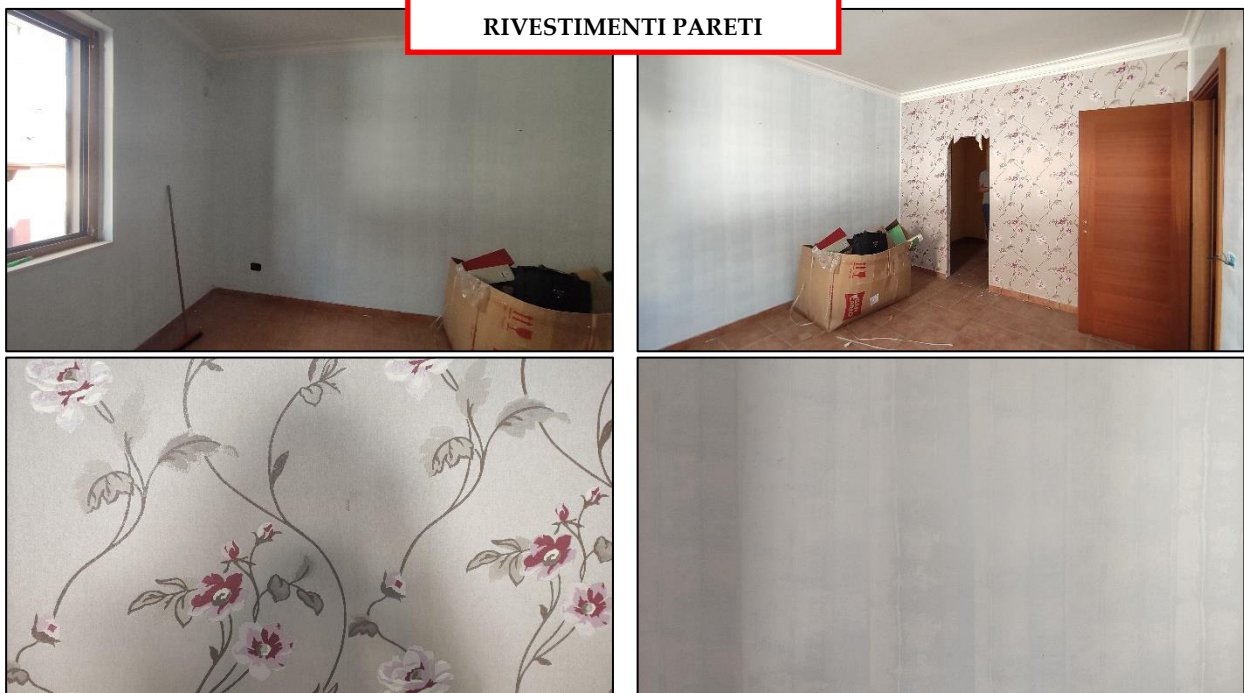
- nella camera n. 3, pareti tinteggiate di colore celeste, ad eccezione di una parete che presenta un rivestimento con parato con motivo floreale; è inoltre presente un varco comunicante con la camera n. 4;

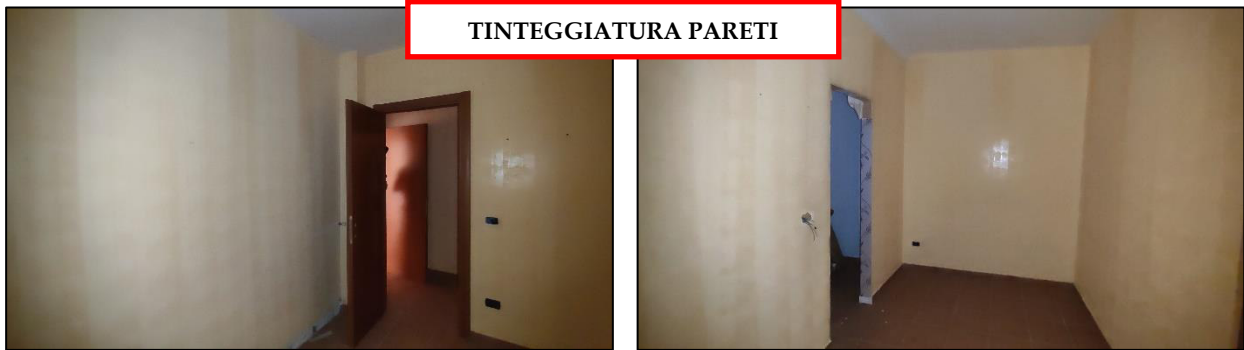
- nella camera n. 4, pareti tinteggiate di colore ocra;

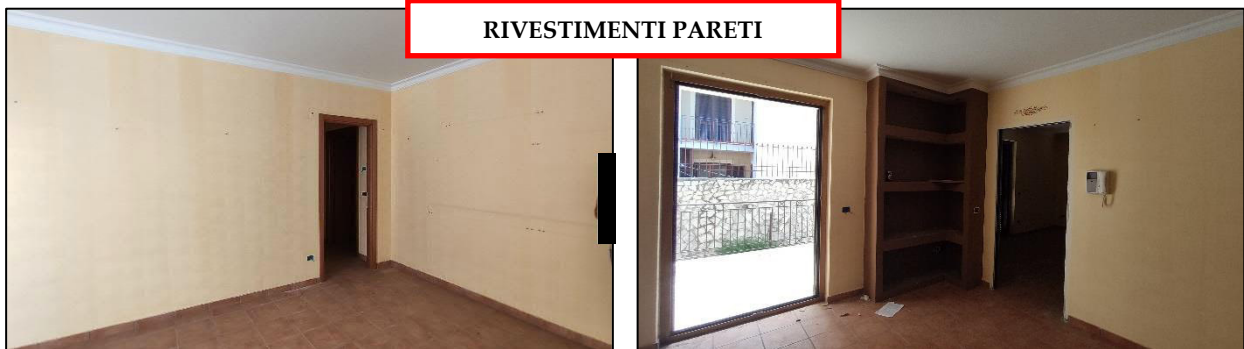
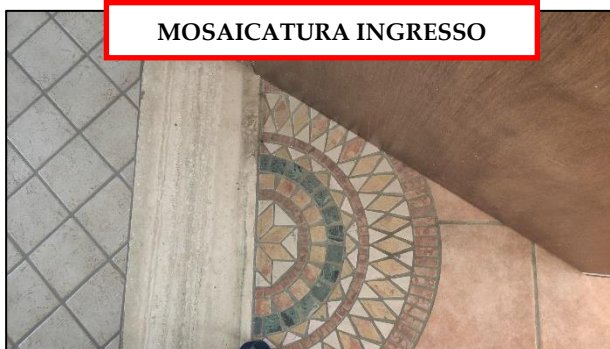
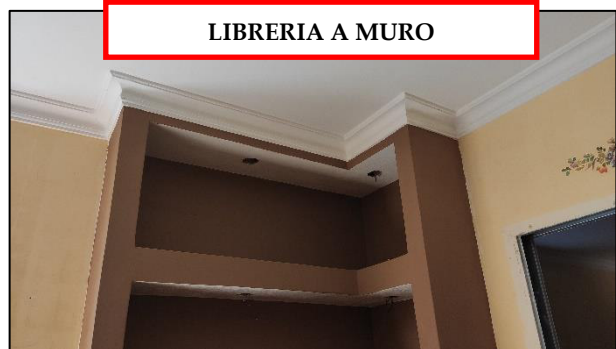
- nel salone, pareti tinteggiate di colore chiaro; si precisa che è presente una libreria in cartongesso, tinteggiata di colore marrone e dotata di predisposizione per l'illuminazione tramite faretti e che la pavimentazione all'ingresso presenta una mosaicatura;

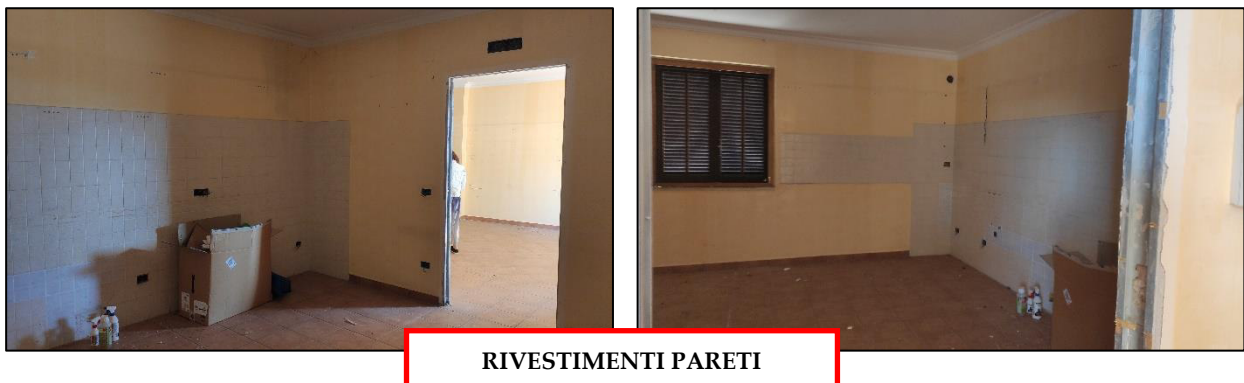
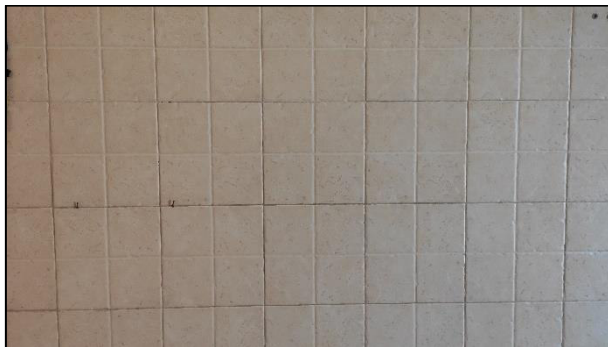
- in cucina, pareti tinteggiate di colore ocra ed un rivestimento in mattonelle di colore bianco dietro l'angolo cottura;

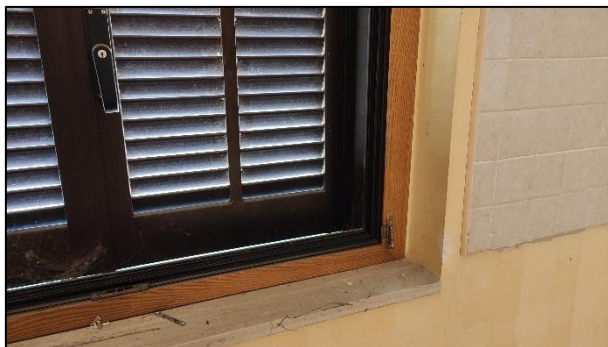
- in tutti gli ambienti, sia per quanto riguarda le porte finestre che le finestre, è presente solo il telaio fisso, ma mancano tutti i telai mobili;

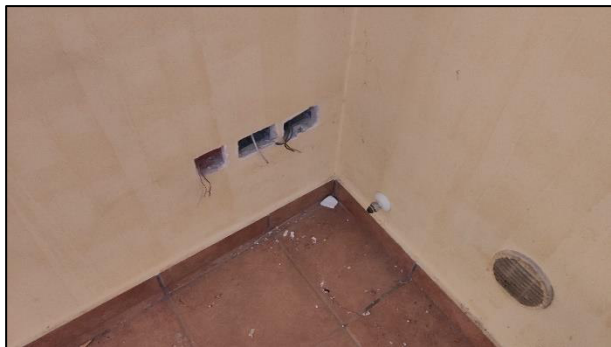
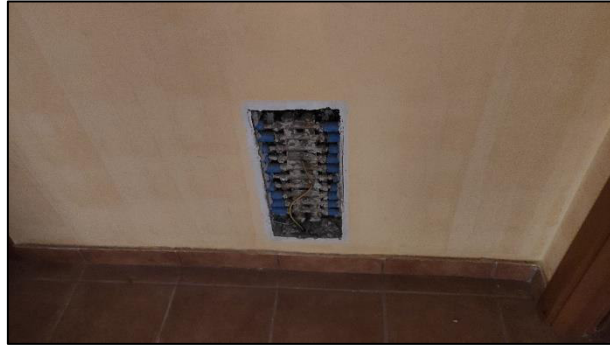
- in tutti gli ambienti risultano assenti le cassette di derivazione da incasso per gli impianti elettrici e, di conseguenza, le placche di finitura; risulta assente anche il quadro elettrico all'ingresso;

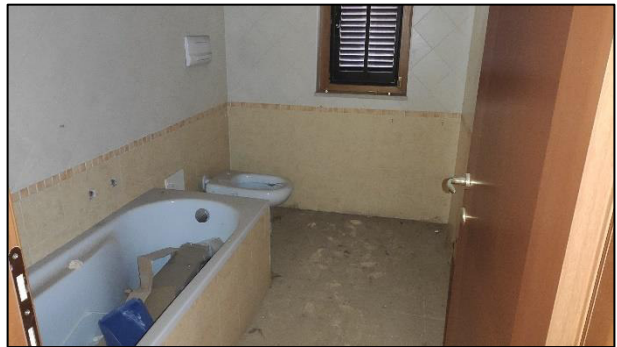
- in tutti gli ambienti, le porte risultano essere sprovviste di maniglie;
- per quanto riguarda i locali wc, essi risultano sprovvisti di rubinetteria;

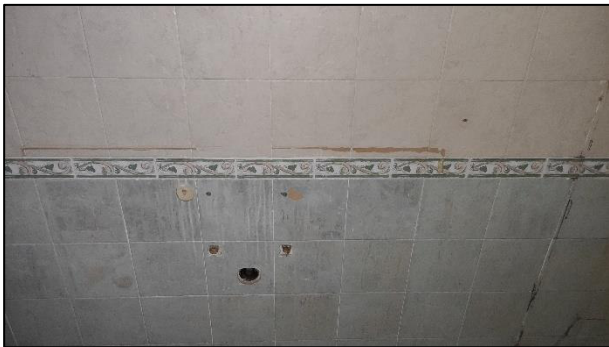
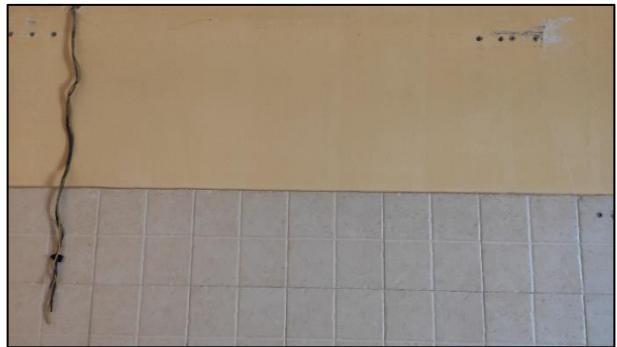
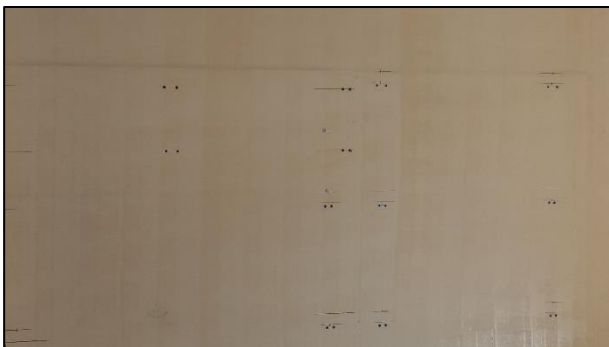
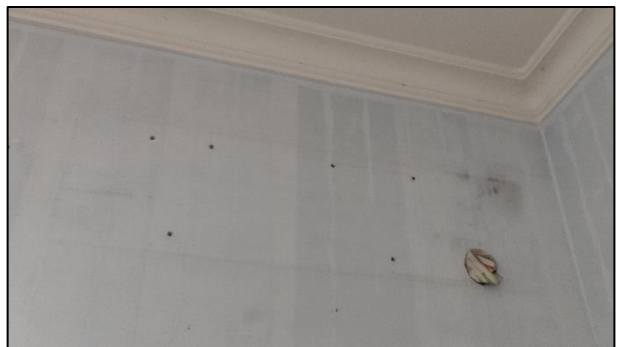
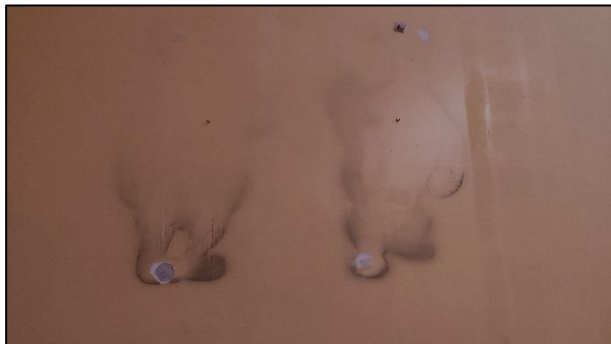
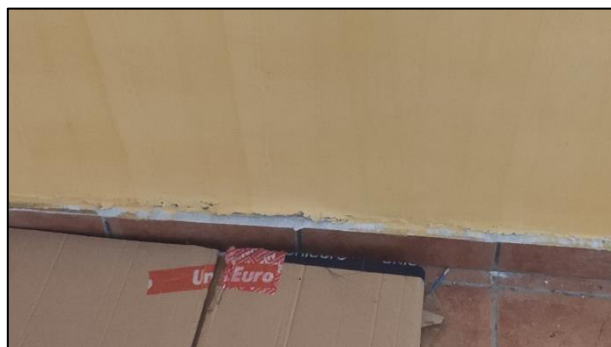
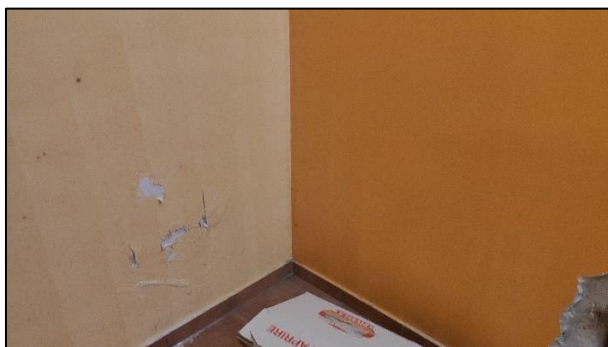
- in tutti gli ambienti, le pareti perimetrali risultano danneggiate dai fori generati dai fischer del precedente arredamento; anche la tinteggiatura risulta danneggiata in più punti;

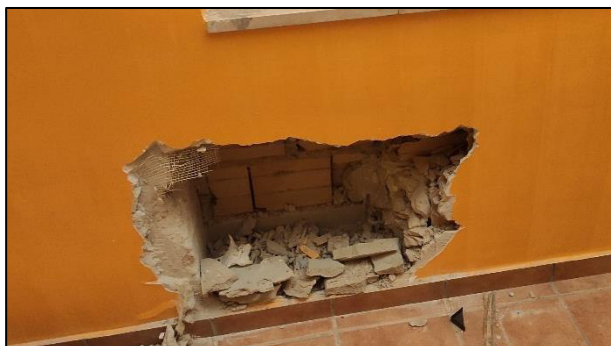
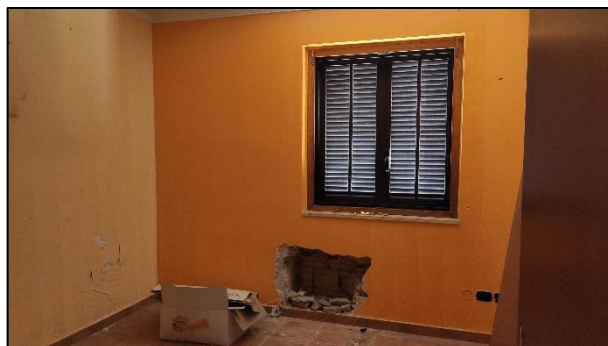
- al di sotto della finestra della camera n. 1, si rileva un buco nella parete, presumibilmente destinato all'alloggiamento di una cassaforte;

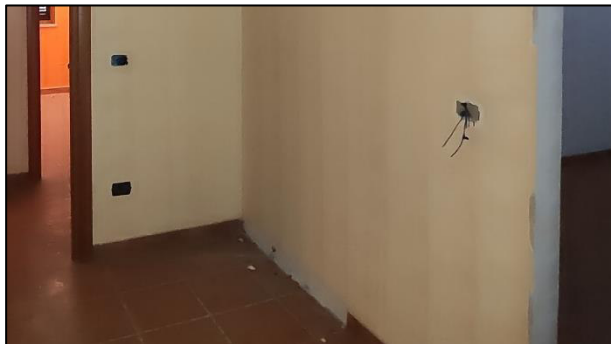
- in alcuni punti dell'immobile, il battiscopa risulta essere danneggiato;

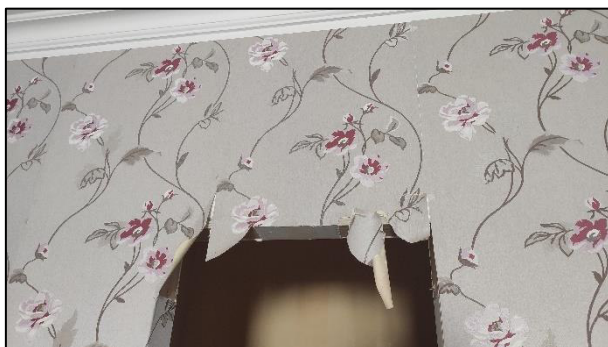
- il parato presente nella camera 3 risulta danneggiato in corrispondenza del varco di accesso alla camera 4;

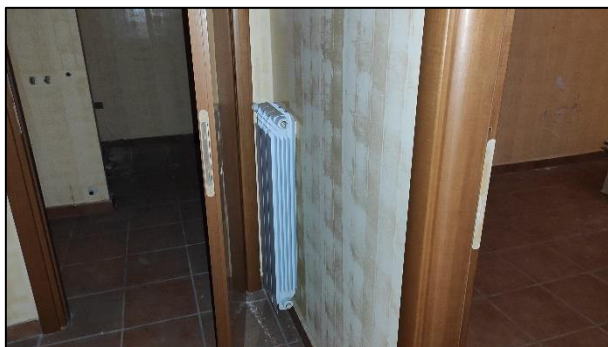
- in tutti gli ambienti, risultano assenti i termosifoni, fatta eccezione per quello presente nel disimpegno;

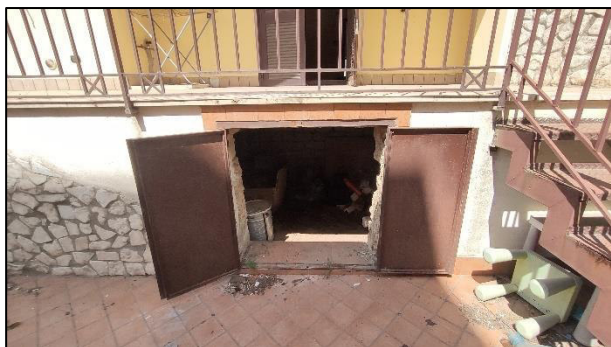
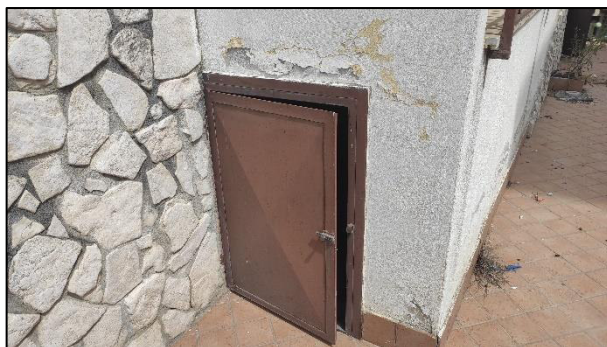
- al di sotto del balcone che affaccia sul cortile, è presente un volume adibito a deposito dotato di due aperture, una sul lato corto ed una sul lato lungo;
