CONDOMINIO PARCHEGGIO SANTA DOROTEA

INFILTRAZIONI NEI LOCALI BOX

DI VIA TUSCOLANA - VIA MATERA.

RELAZIONE FINALE E PROPOSTE DI INTERVENTO

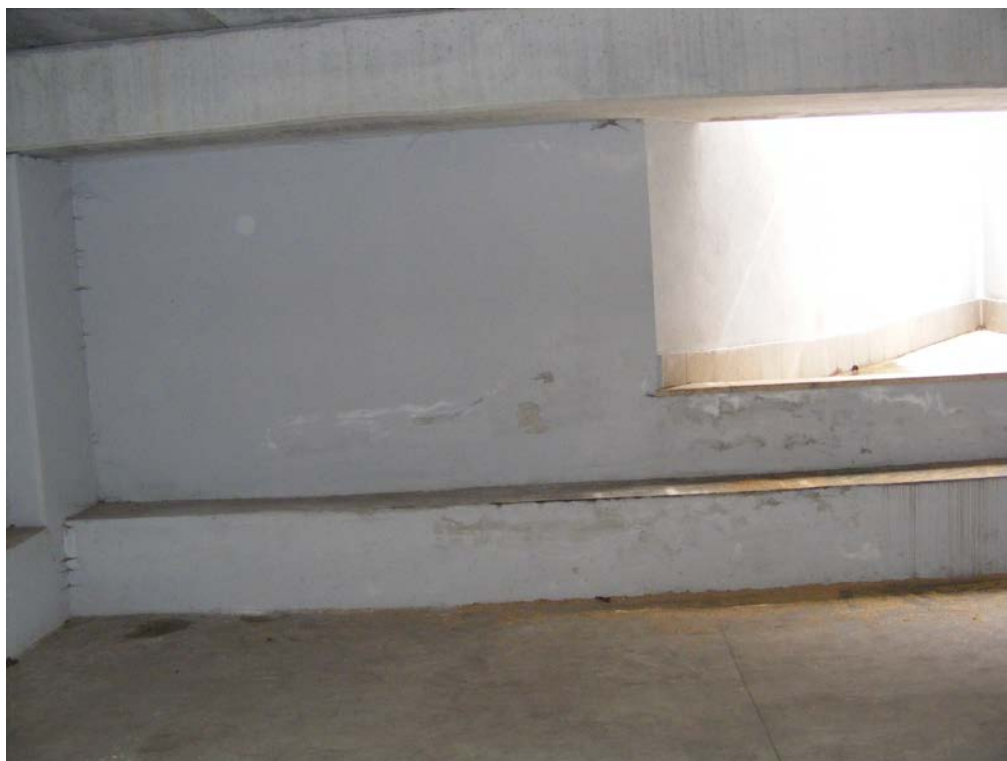
Figura 9: Parete dell'area di manovra posta al piede di un giardino pensile e un camino di ventilazione

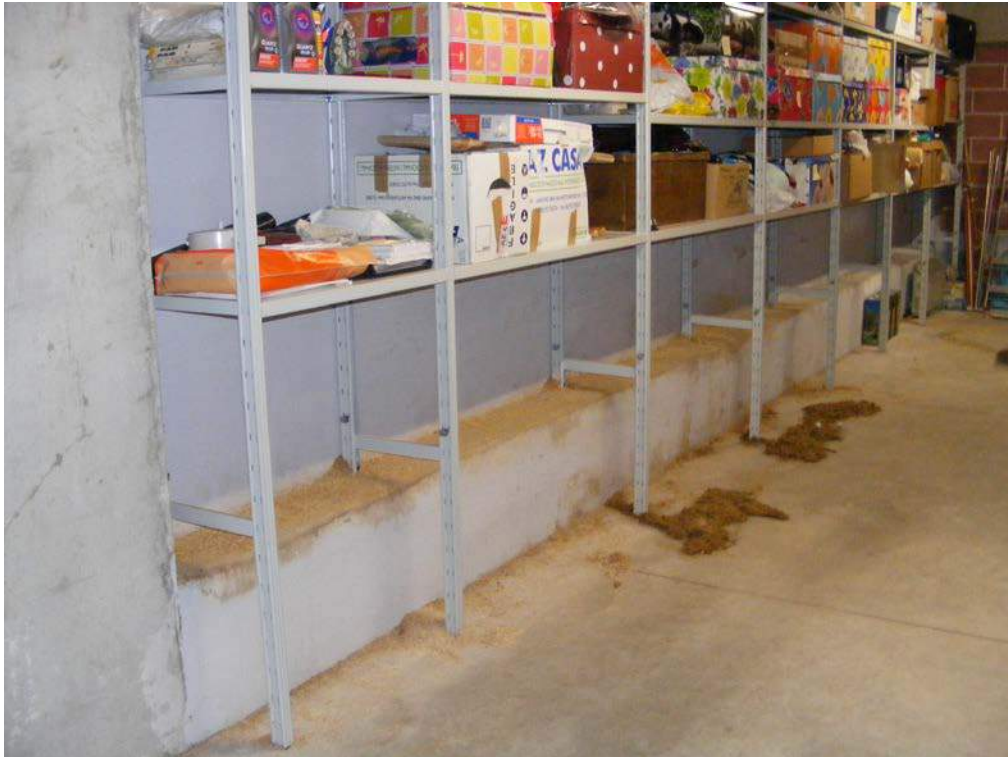
Figura 10: Parete di un box posto al piede di un giardino pensile e un camino di ventilazione

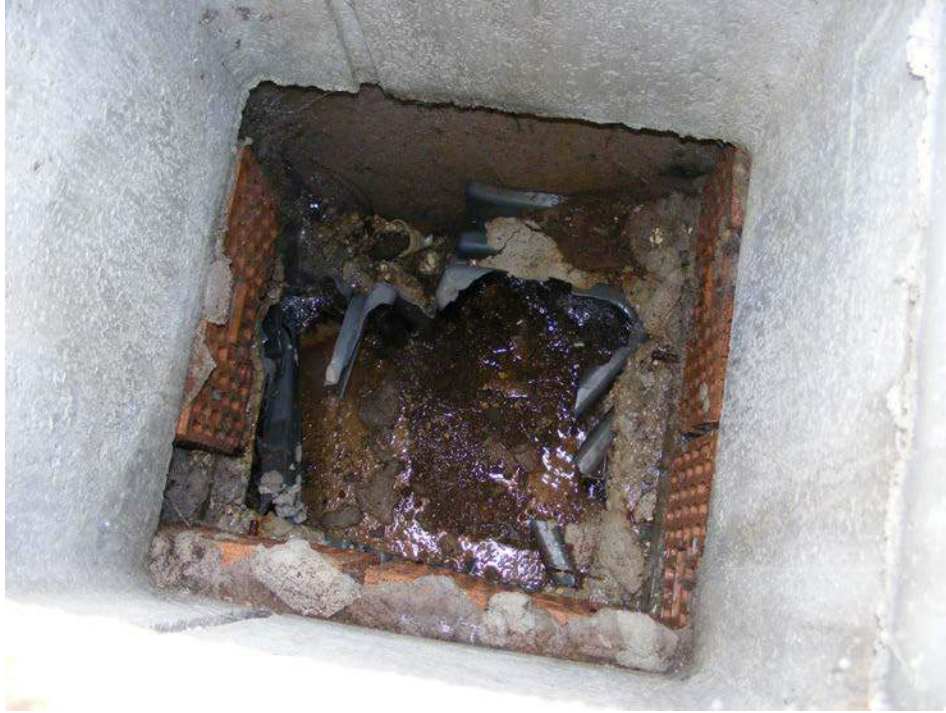
In sede di due distinti sopralluoghi si è verificato che lo scarico relativo a quella porzione di giardino è pervio, ma nel vespaio ci sono cospicui ristagni di acqua che evidentemente per mancanza di tenuta del manto in PVC passa al solaio sottostante posto a copertura dei box.

Figura 21: Pozzetto di scarico

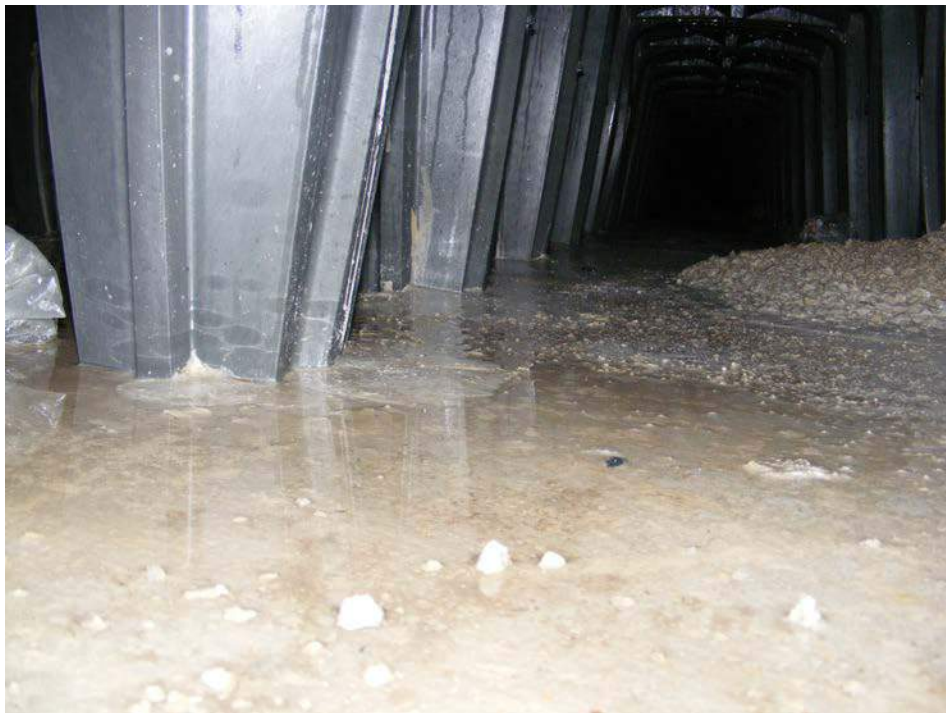
Figura 22: Vespaio con ristagno di acqua

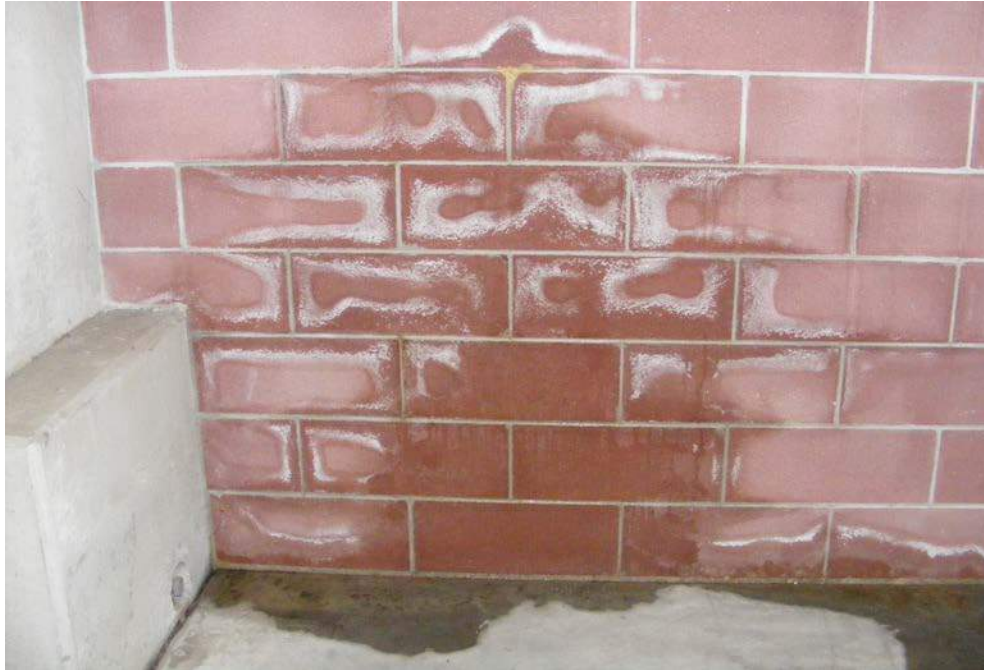
Si tratta dei box posti nei pressi della rampa di Villa Paola e del giardino ad essa adiacente. Nello stralcio di sezione seguente si vede come la griglia e la rampa insistono su un solaio costruito a quota superiore (di circa 1.40 m) alla quota di quello rotabile dell'autorimessa n° 2. Nella Figura 24 seguente si vede la venuta dalla parete con origine ad altezza perfettamente compatibile con il salto di quota di cui sopra.

Figura 24: Autorimessa 2, posti auto lato rampa, venuta dal solaio a tergo della parete.

La rampa carraia che corre lungo il perimetro della palificata a ridosso di Villa Paola, caratterizzata da finitura superficiale del tipo "cemento stampato", è appoggiata sopra la struttura prefabbricata. Parte delle infiltrazioni presenti lungo quel lato sono attribuibili a venute dal solaio di sostegno della rampa stessa (emblematiche le infiltrazioni sulla parte dell'autorimessa 2 in corrispondenza dei posti auto A, B). Anche qui, non essendo né pensabile né economico provvedere al ripristino del manto in pvc originario, si propone un trattamento idrorepellente (per impermeabilizzare la rampa) e la sigillatura del giunto tra la parete verticale (di contenimento del giardino) e la soletta della rampa (in calcestruzzo stampato) a mezzo di mastice idroespansivo bentonitico o sintetico.

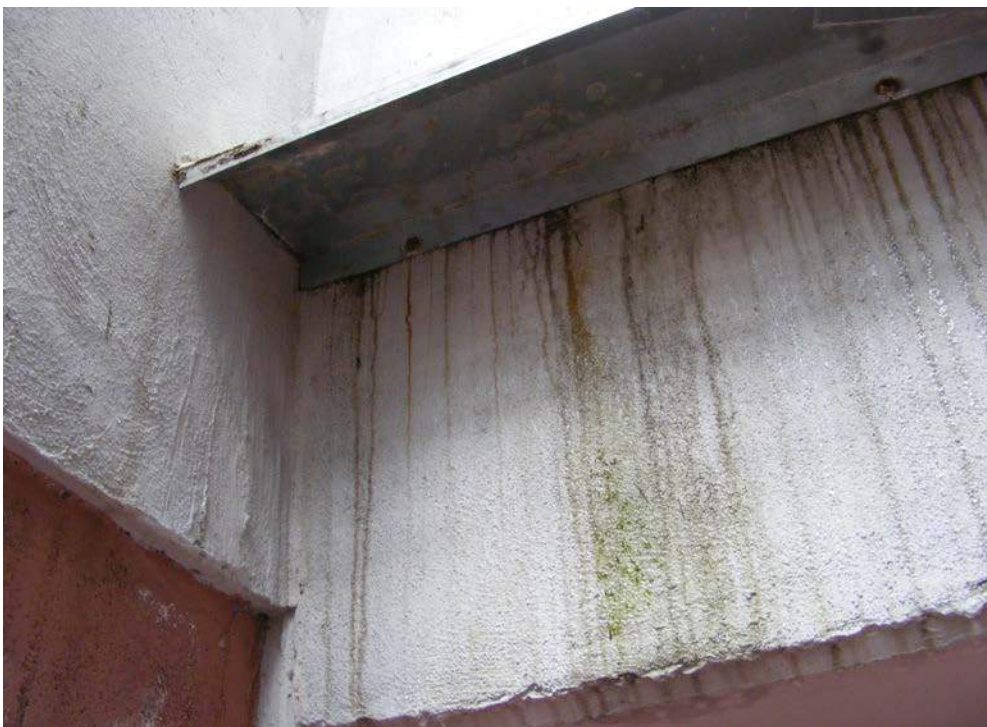
Figura 29: Perdita all'interfaccia solaio parete

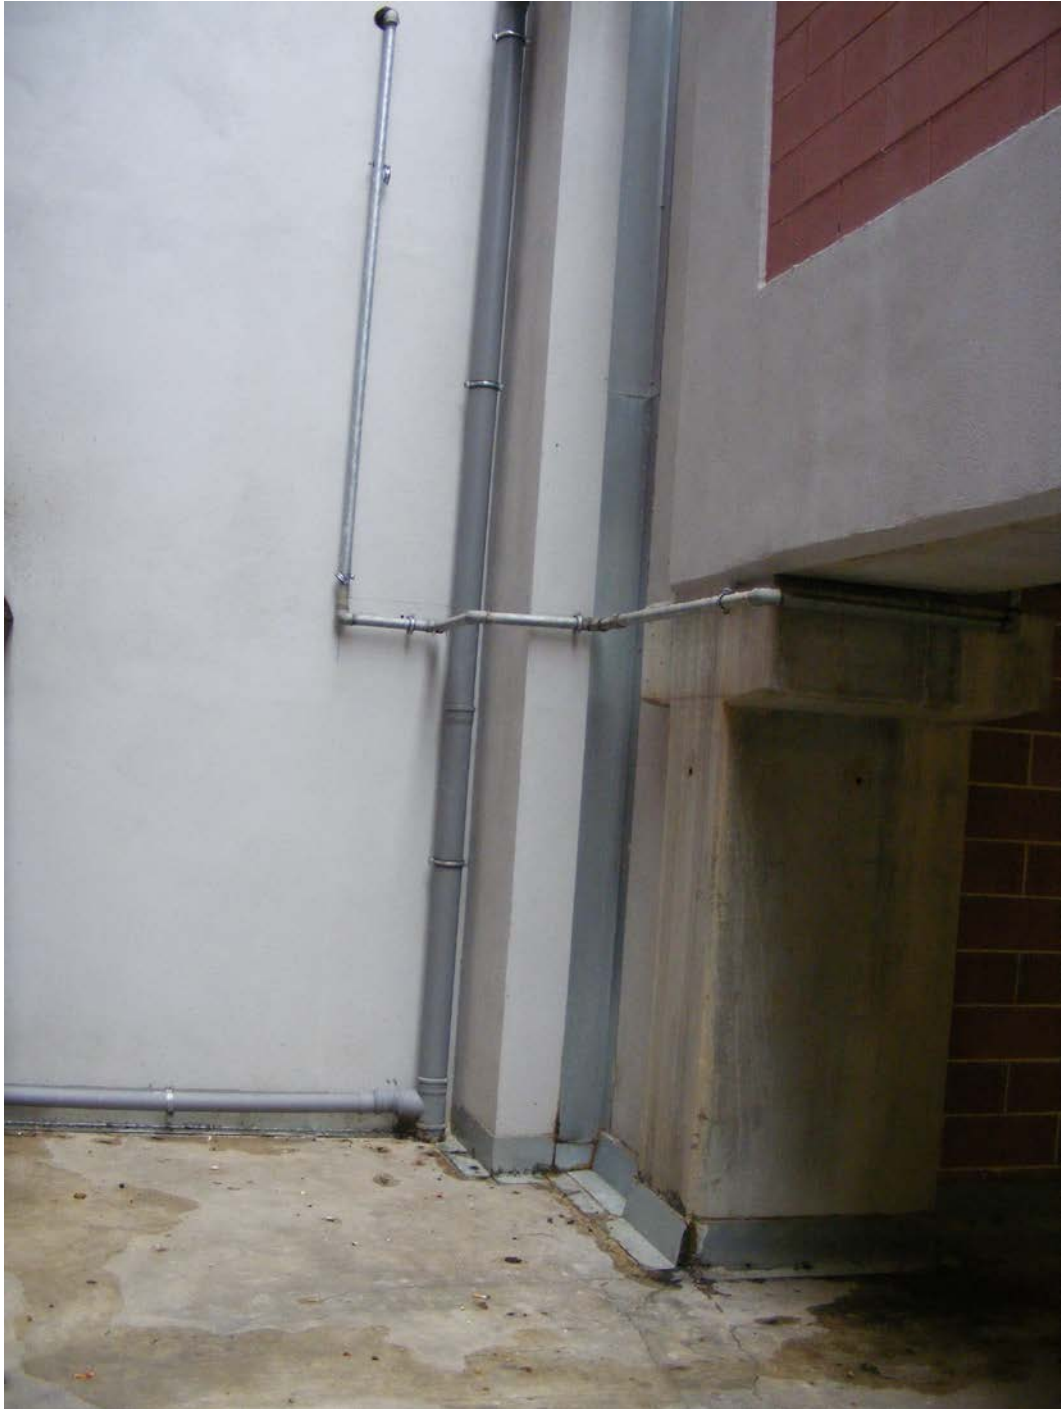
In fase costruttiva non è stato ovunque predisposto un sistema di raccolta di queste acque che quindi ristagnano nelle aree al piede delle griglie, vanno ad infiltrarsi nei box adiacenti e sfruttando le discontinuità della struttura non impermeabilizzata finiscono per danneggiare anche i box del piano inferiore.

Figura 35:Le acque al piede della dell'intercapedine di ventilazione

Si è visto al punto 3.3 precedente che una delle cause di infiltrazione è costituita dalle acque provenienti dalle griglie di areazione. Al piede delle zone di areazione si propone un trattamento idrorepellente (per impermeabilizzare le superfici) e la realizzazione di canalette di raccolta (analoghe a quelle presenti in alcune zone di manovra dei box) connesse al sistema di convogliamento esistente al piano inferiore. Questo è costituito da una serie di tubazioni poste all'intradosso del solaio e condotte alle colonne di scarico. L'immagine seguente rappresenta la situazione presente che andrebbe estesa anche alle nuove canalette.

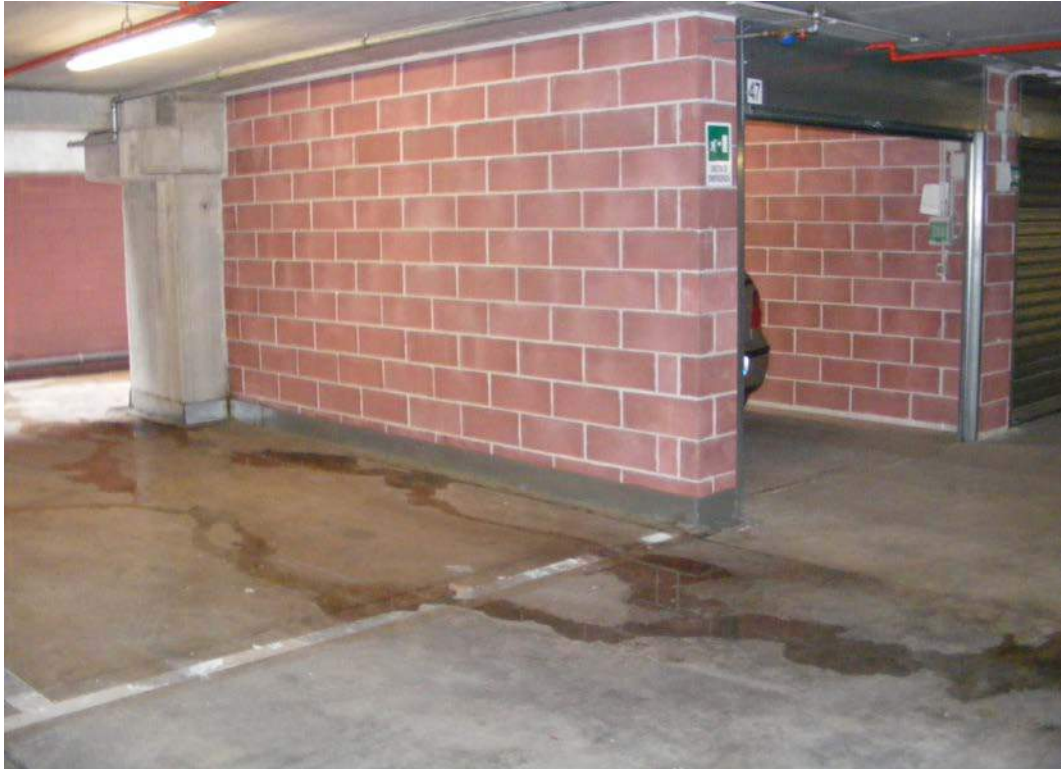
Figura 36: Le acque che invadono le aree dei posti auto che fanno da copertura dei box al piano inferiore)

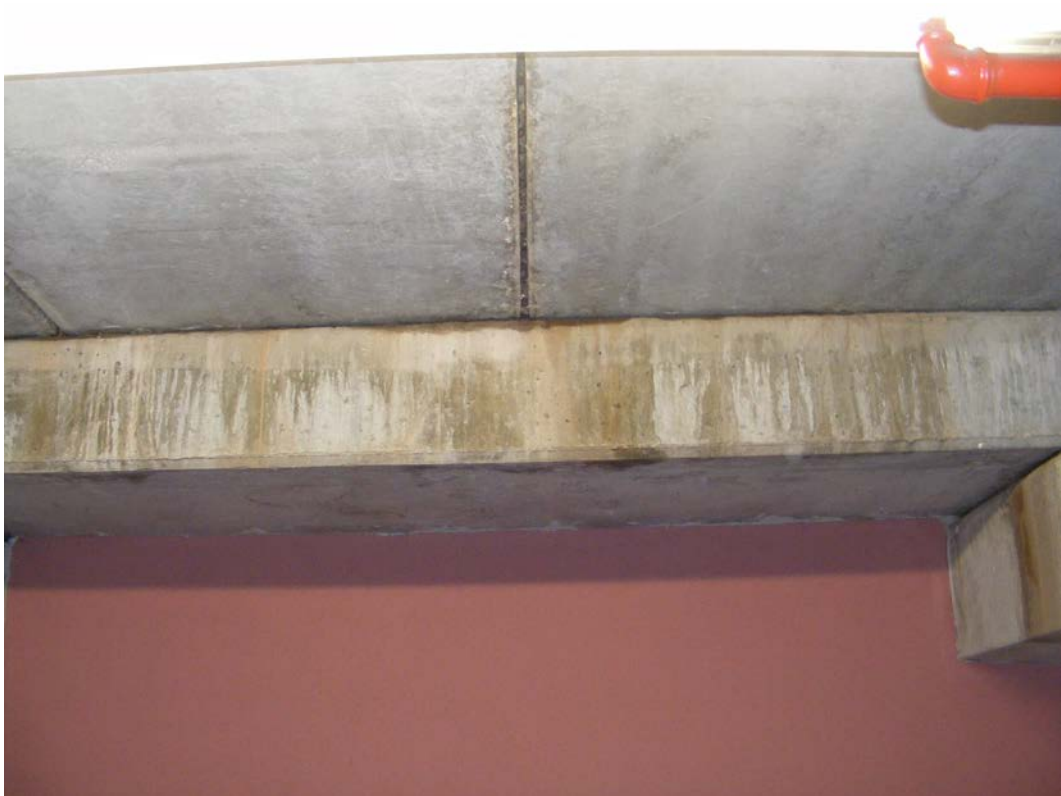
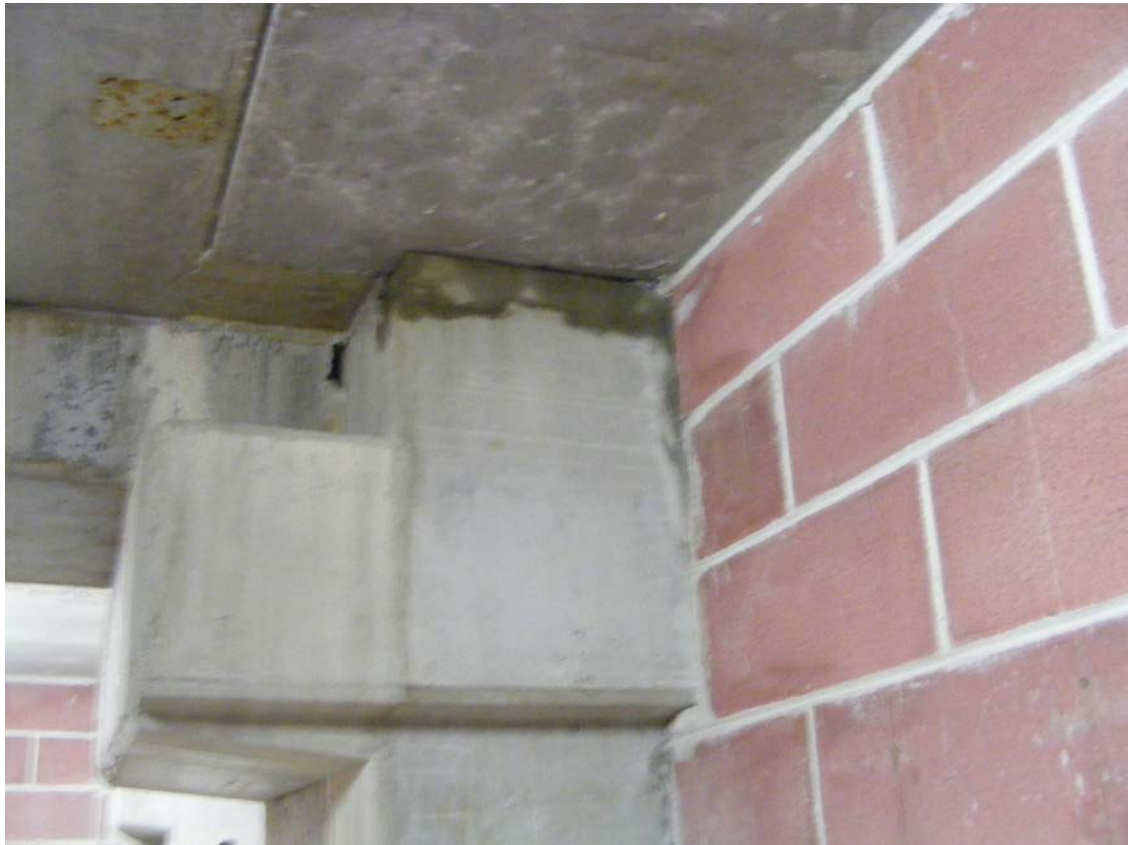
Figura 37: Le venute di acqua al piano inferiore. Autorimessa 5 Box 47

Figura 38: Le venute di acqua al piano inferiore. Autorimessa 5 Box 47

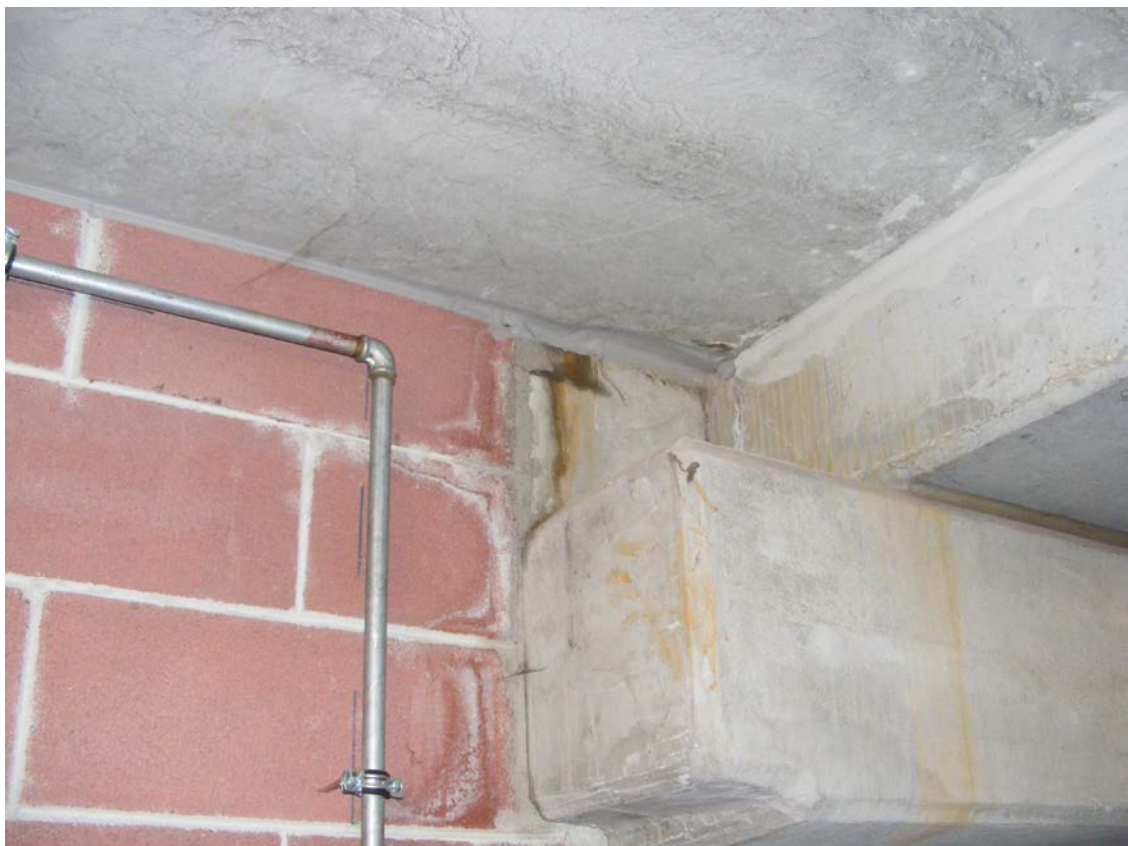
Figura 39: Le venute di acqua al piano inferiore. Autorimessa 5 Box 48

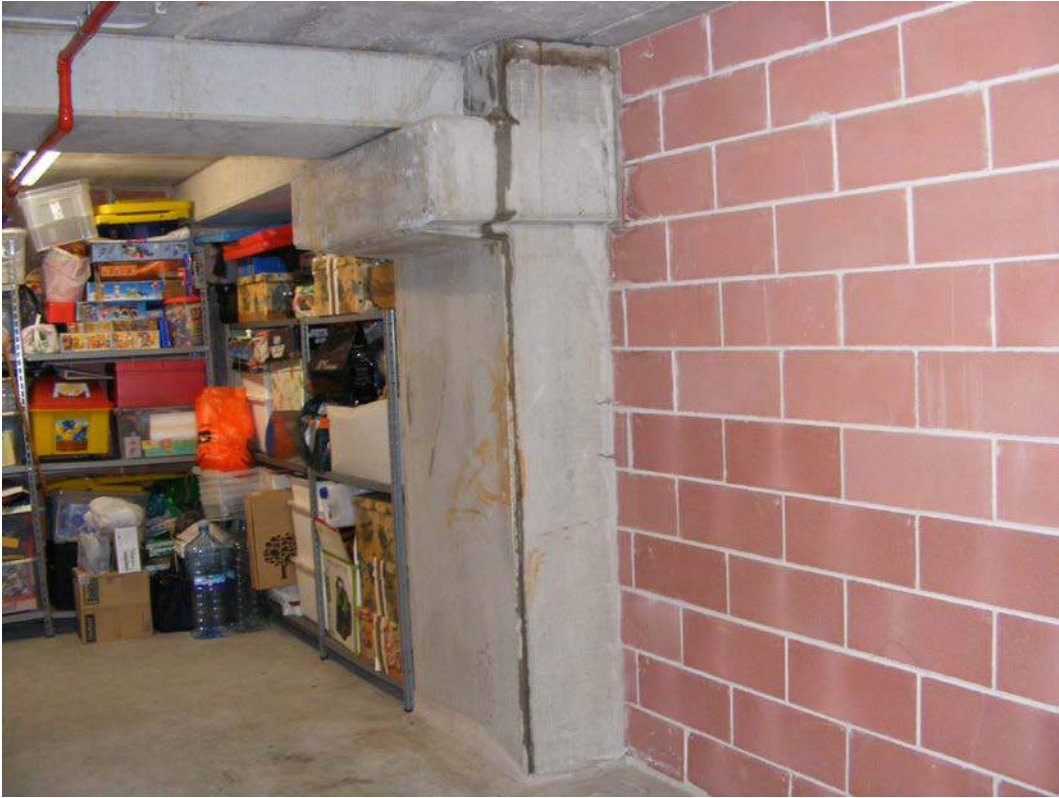
Figura 40: Le venute di acqua al piano inferiore. Autorimessa 5 Box 49

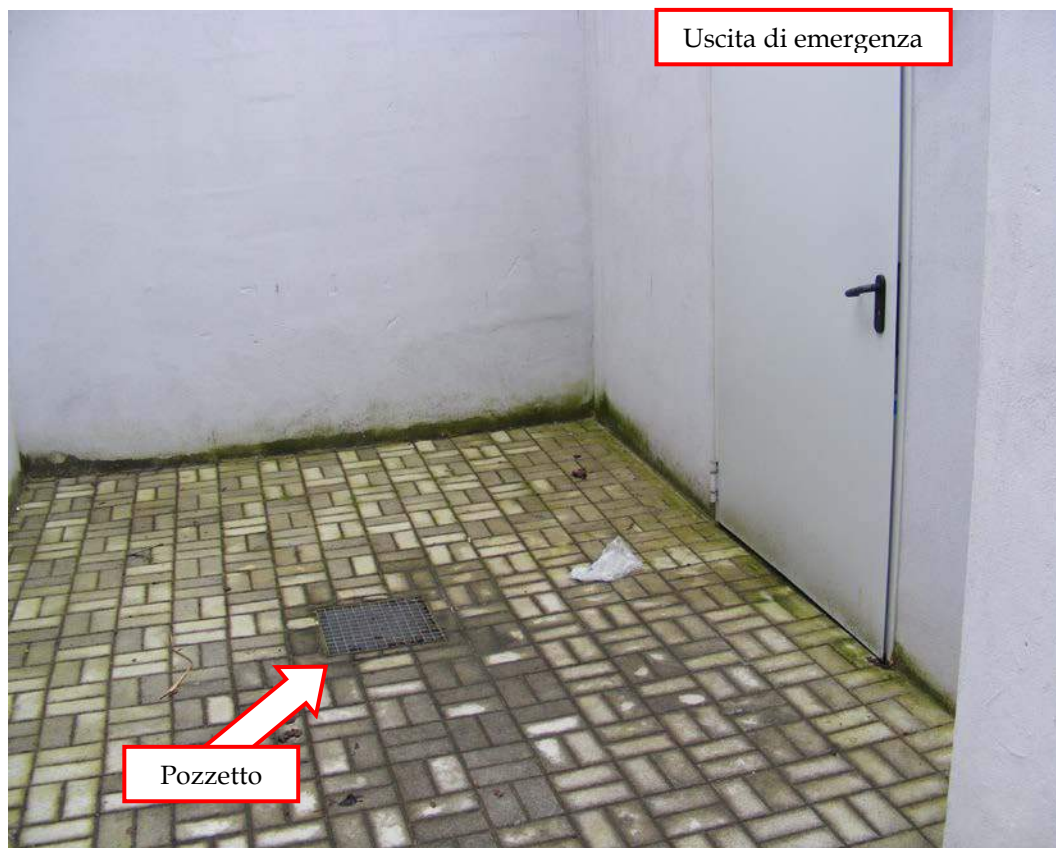
L'area all'esterno dell'uscita di sicurezza è pavimentata e le acque piovane sono raccolte da un pozzetto (vedi Figura 44 seguente).

Il pozzetto è pressoché ricolmo di materiali e detriti (Figura 45 seguente). Le tubazioni di adduzione e scarico sono ostruite e quindi in occasione delle precipitazioni la capacità di deflusso risulta insufficiente e l'acqua, attraverso la porta di emergenza, invade l'area di manovra ed i box limitrofi, tra cui il box 72 cui si riferiscono le immagini seguenti (Figura 46 Figura 47 Figura 48).

Figura 44:L'area di sbarco dall'uscita di emergenza

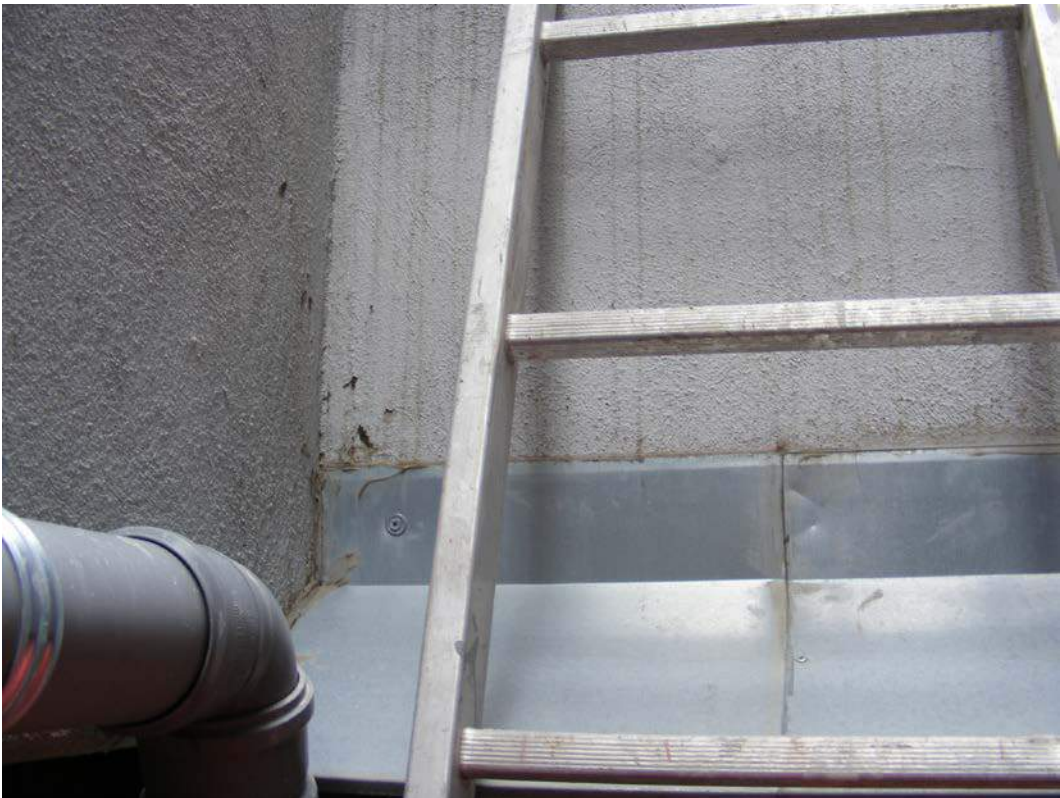
Per saggiare la bontà dell'ipotesi di cui sopra è stato eseguito un sopralluogo in quota, al di sopra delle travi, e si è potuto accertare che i giunti erano perfettamente sigillati, le scossaline proteggevano la travatura sottostante e che le venute di acqua provenivano invece dal solaio di copertura dei box, da quel "bacino" descritto nelle premesse del presente capitolo (vedi Figura 54). Le sigillature lungo la trave costituiscono uno sbarramento all'acque proveniente dall'interno che una volta che le raggiunge scola lungo la trave. La serie di immagini seguenti rende conto di quanto appena espresso.

Figura 51: Laterale della trave ben sigillato.

Figura 52: Laterale della trave ben sigillato

Figura 53: Particolare della scossalina anch'essa ben sigillata.

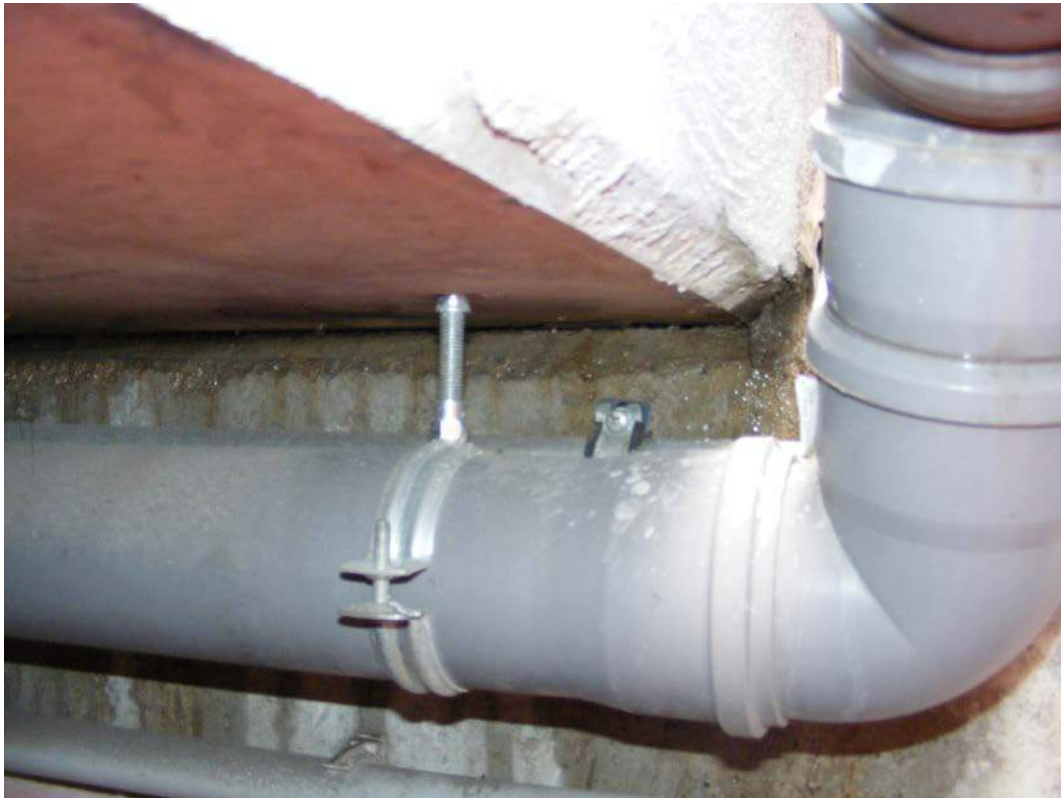
Figura 54: Le venute dal solaio in corrispondenza della trave

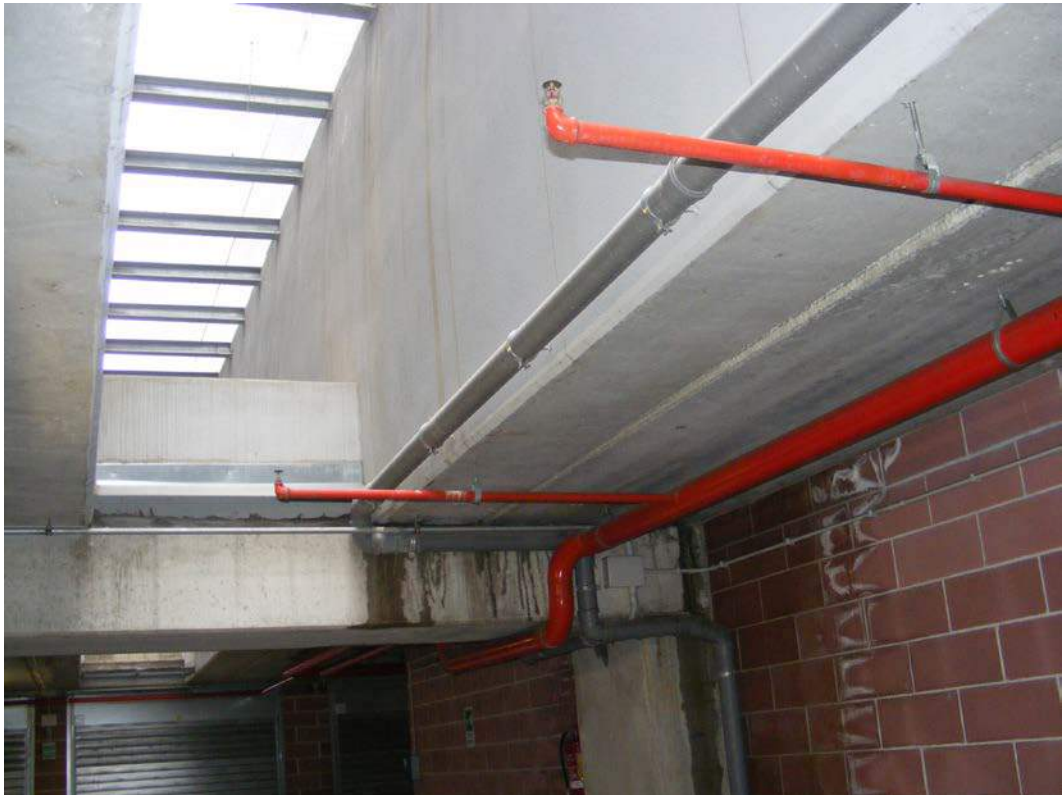
Figura 57: Vista della griglia, della trave ed i danni dall'esterno per l'acqua proveniente dal "bacino".

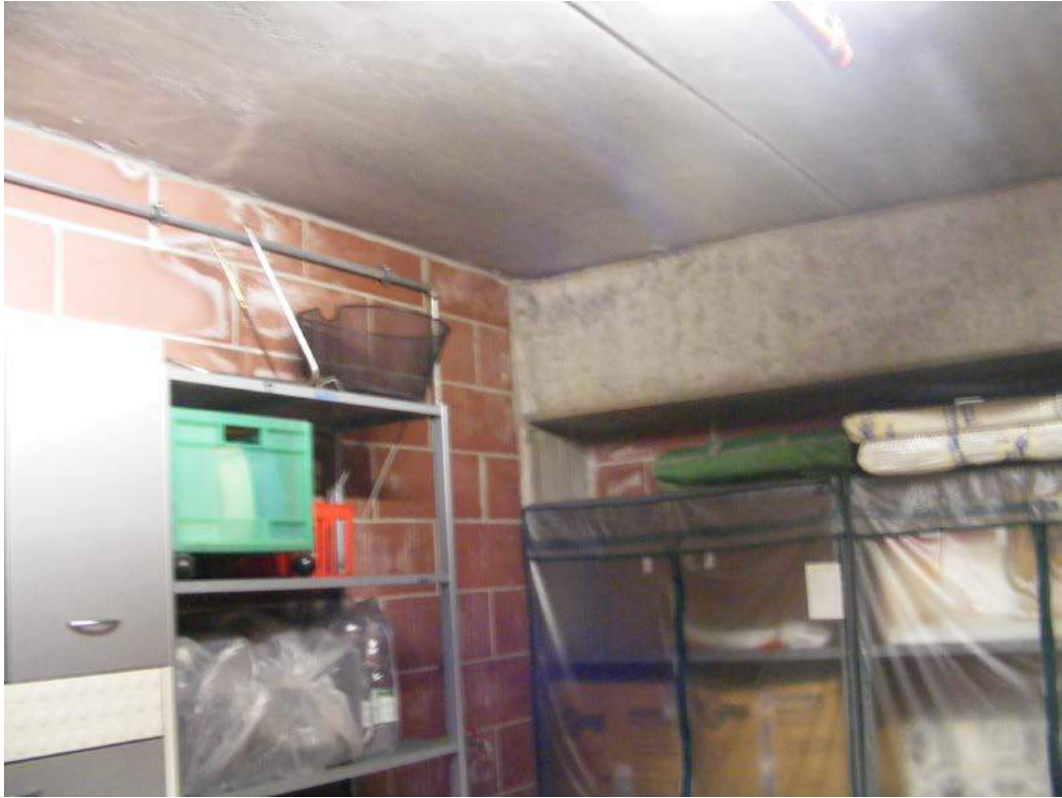
Figura 58: I danni all'interno del box adiacente

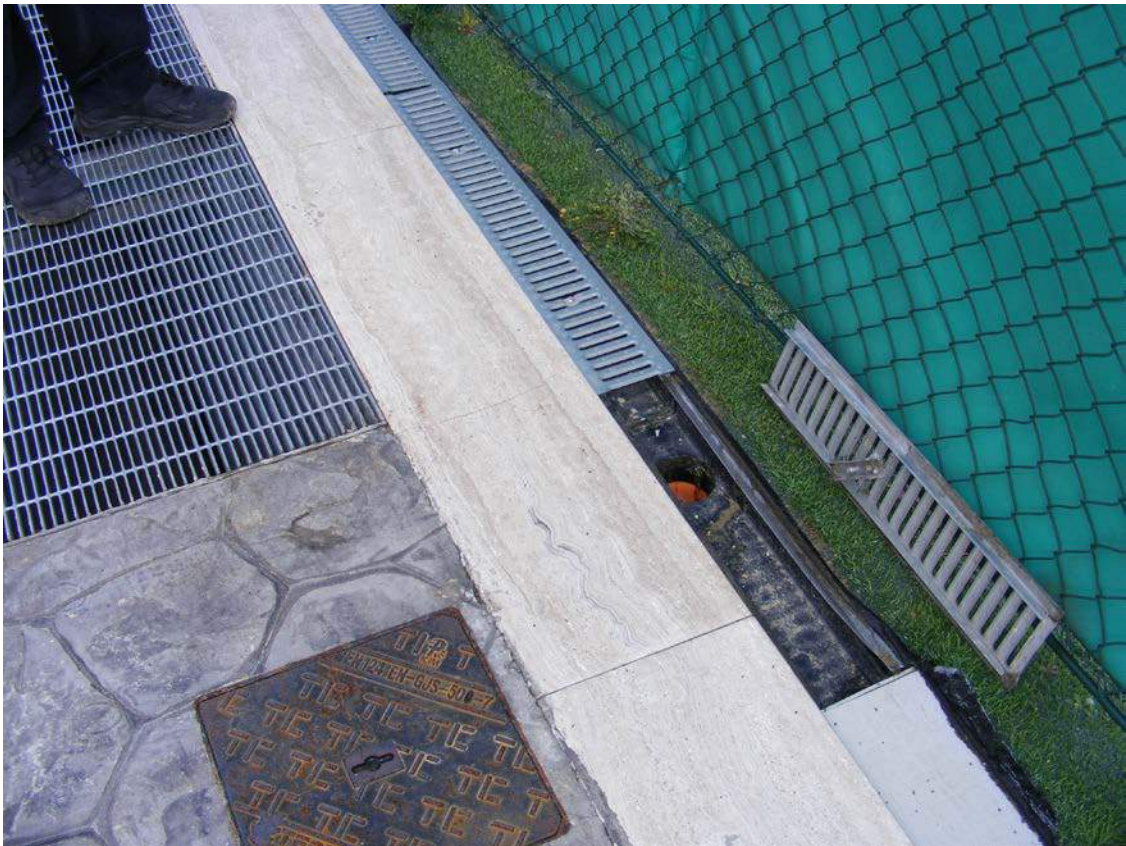
Figura 60: Canaletta di raccolta, tubo di scarico

L'acqua proveniente dalle canalette di superficie, che ora viene scaricata nel vespaio sottostante, dovrà essere raccolta e convogliata con un tubo alla parete perimetrale, dove è presente il sistema di scarico delle acque del vespaio stesso.

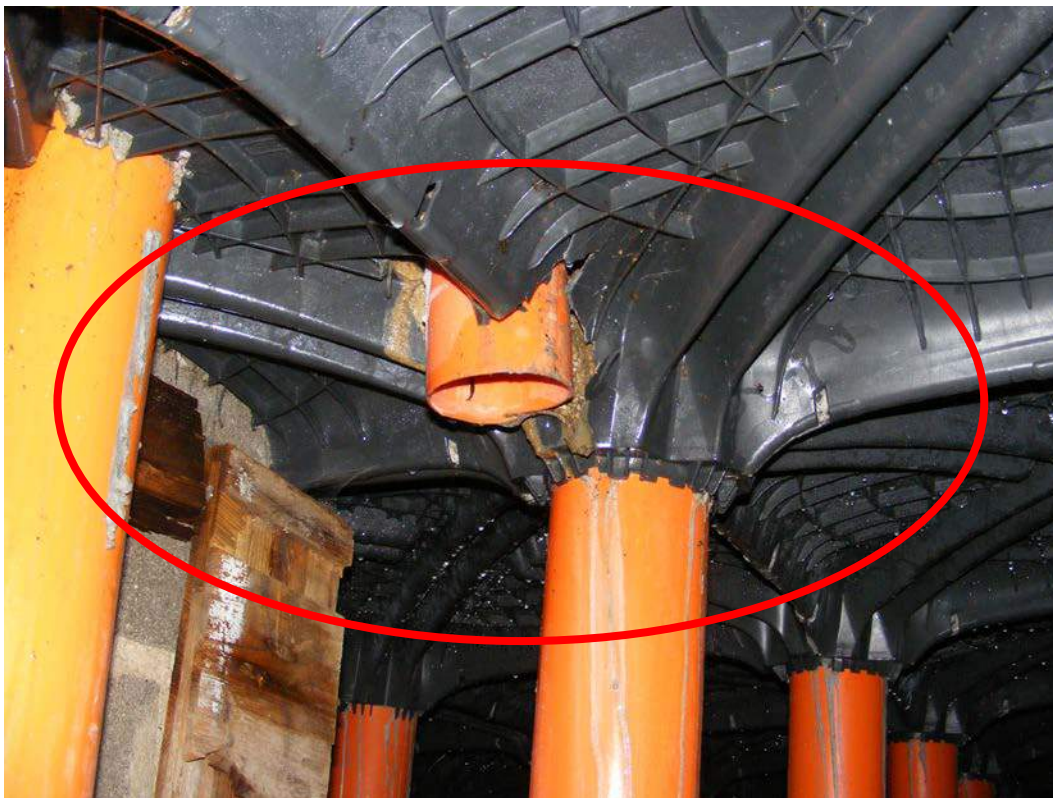
Figura 61: Vista dall'interno del vespaio del tubo di scarico proveniente dalla canaletta

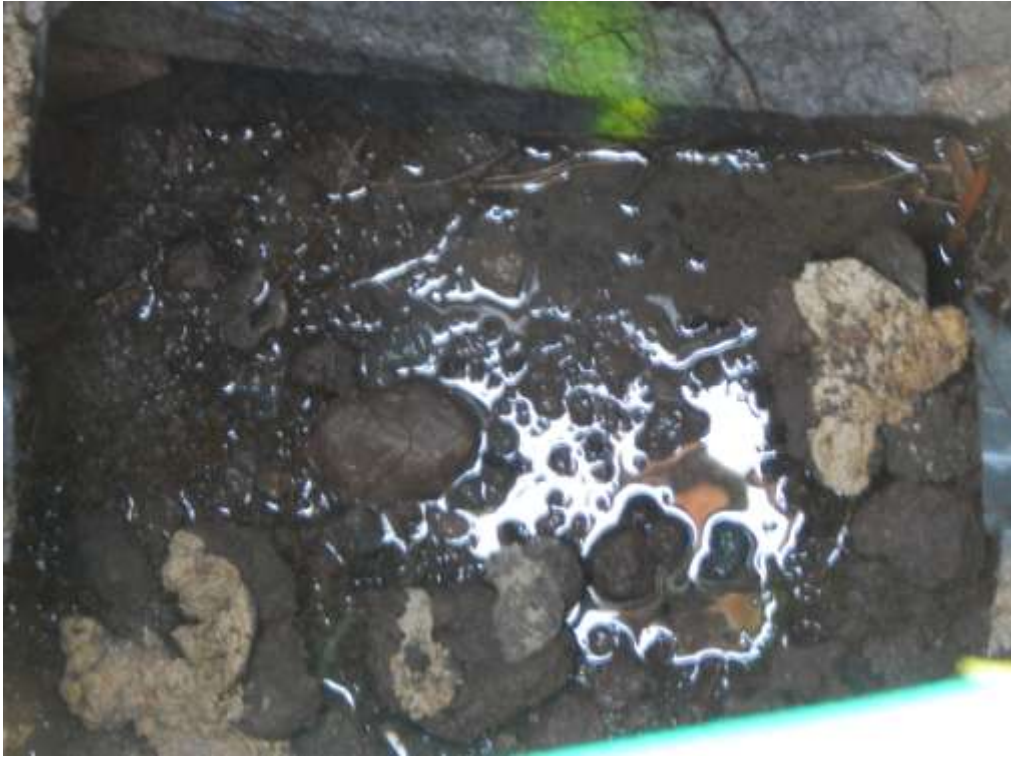
Acqua che permane nel pozzetto (4749)
