**TRIBUNALE DI MESSINA**  
**ESUCUZIONE IMMOBILIARE**

**RAPPORTO DI STIMA**

**Beni in Messina – Via Consolare Pompea n. 335 - Messina**  
**Lotto Unico**

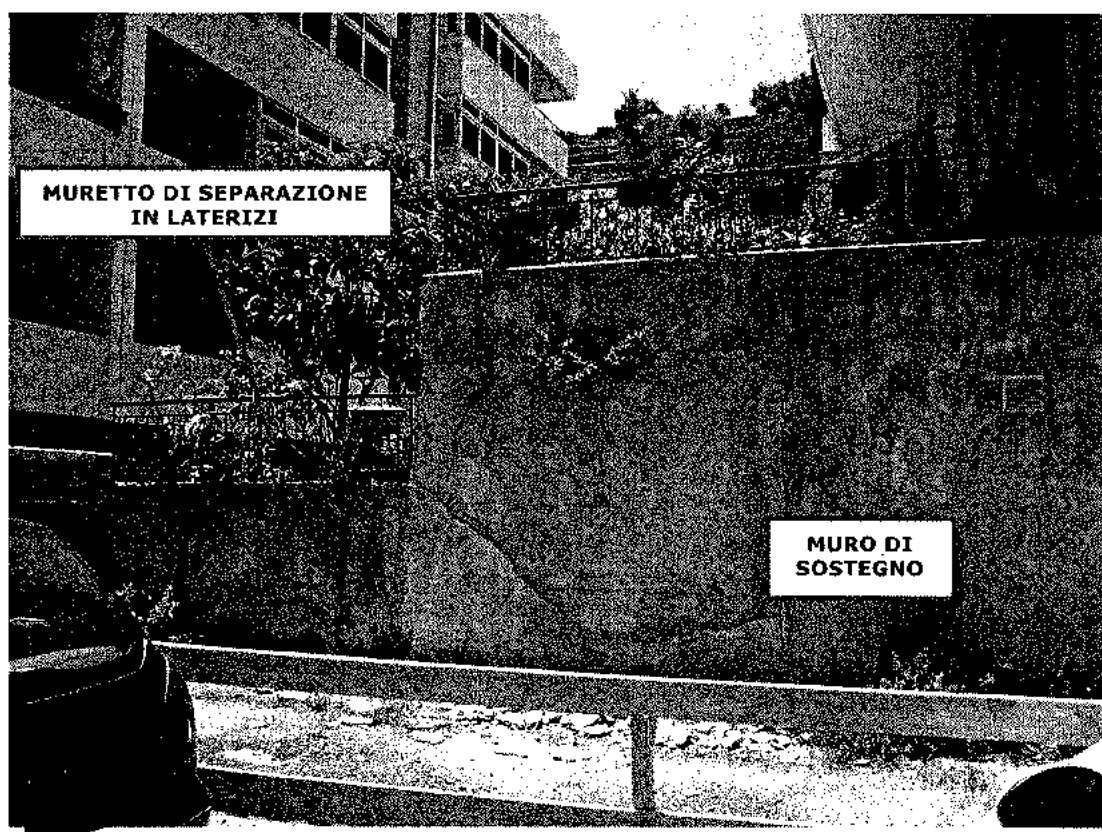
Una prima osservazione delle condizioni del muro di sostegno posto al confine con il parcheggio condominiale poteva far pensare, così come rilevato dai tecnici del Comune, ad un rigonfiamento dello stesso, segno questo di possibile collasso in seguito alla continua spinta del terreno. Questo, tuttavia, sembrava in contraddizione con l'andamento delle lesioni della pavimentazione e

FOTO 4: Muro di sostegno al confine con il parcheggio condominiale e limitrofo muretto di separazione in laterizi
