***Tribunale di Treviso***

**Esecuzione Immobiliare n. 454/2013**

### **DESCRIZIONE dell'OGGETTO di PIGNORAMENTO**

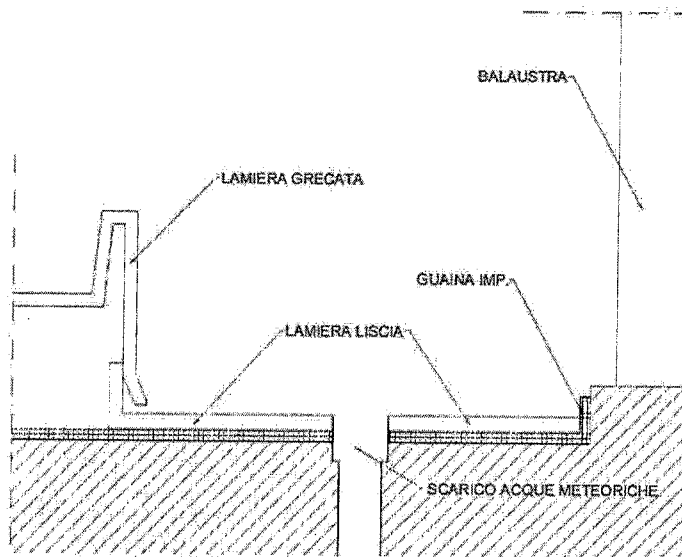
*Schema da perizia dello scrivente del 16/01/2017*

Tali aspetti erano già stati descritti dallo scrivente nella nota integrativa richiesta dal G.E. in data 14/12/2016 e depositata in data 16/01/2017 dove si precisava che *"[...] nel corso del sopralluogo svolto lo scorso 10/01/2017 si è cercato di individuare l'origine dell'infiltrazione lamentata e rilevata nella "sala pranzo" (qui descritta come Sala Colazione 1); nello specifico trattasi di un locale posto su una porzione di edificio ad un solo piano fuori terra costruito in aderenza alla Villa, che presenta una copertura piana non praticabile rivestita con una lamiera grecata che occupa quasi per intero la*

*superficie, e da un foglio di lamiera "liscio" posto lungo il perimetro libero della copertura; su tale fascia, ed in particolare sugli spigoli esterni della copertura in corrispondenza, al di sotto, della zona in cui si rilevano le infiltrazioni lamentate, sono stati realizzati i punti di scarico delle acque meteoriche. Negli spigoli, peraltro, le lamiere risultano tagliate a 45° e saldate in opera attorno ai fori dei pluviali (vd. immagini che seguono). Presumibile quindi che l'origine delle infiltrazioni rilevate all'interno del locale "pranzo" (i.e. Sala Colazione 1) siano ascrivibili proprio alla particolare conformazione del rivestimento di copertura ed ai nodi critici dei pluviali e dei punti di giunzione dei vari materiali: l'eventuale ostruzione dei due scarichi (evento peraltro molto probabile vista la mancanza di alcuna protezione-parafoglia) provocherebbe infatti l'innalzamento del livello dell'acqua meteorica che quindi, non potendo defluire all'interno del pluviale, scorrerebbe sopra alla lamiera liscia fino ai punti di contatto con la lamiera grecata da un lato e la guaina impermeabilizzante dall'altro. Anche un piccolo foro od una minima criticità nei punti di giuntura/saldatura può consentire così l'accesso dell'acqua meteorica e lo scorrimento al di sotto della lamiera e della guaina, con il conseguente percolamento all'interno del solaio fino al suo manifestarsi nel soffitto della zona pranzo. Al fine di preservare il bene pignorato ed eliminare le infiltrazioni lamentate dall'affittuaria e personalmente rilevate, lo scrivente ritiene quindi auspicabile la realizzazione di un intervento di "sigillatura" da eseguirsi lungo il perimetro della copertura piana".*

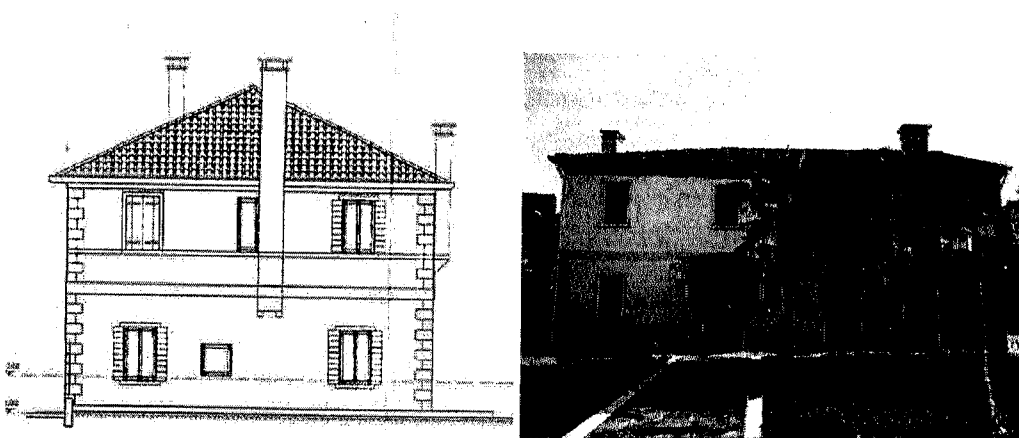
- Ingresso (Piano Terra) → è presente una pensilina non autorizzata in corrispondenza della porta d'accesso (fronte nord); trattandosi di immobile vincolato tale difformità NON può essere sanata e pertanto si dovrà prevedere il ripristino dello stato dei luoghi così come autorizzato;
- Camera 404 (Piano Terra) → presente una rifodera lungo parte del prospetto sud della camera; il bagno ha dimensioni inferiori rispetto all'autorizzato (136x267 cm contro 140x281 cm autorizzati); si ritiene tuttavia che tali difformità possano essere sanate;
- Piano Primo - prospetti esterni → non è presente il bugnato d'angolo, invero rappresentato nelle tavole autorizzative; trattandosi di immobile vincolato tale difformità NON può essere sanata e pertanto si dovrà

prevedere il ripristino dello stato dei luoghi così come autorizzato;
