TRIBUNALE DI BERGAMO
N. 1175/2011 e N. 1622/2011 R.G.

RELAZIONE INTEGRATIVA

Immobili siti in Boltiere (Bergamo)

RELAZIONE INTEGRATIVA ALLA PRECEDENTE DEL 28.11.2013

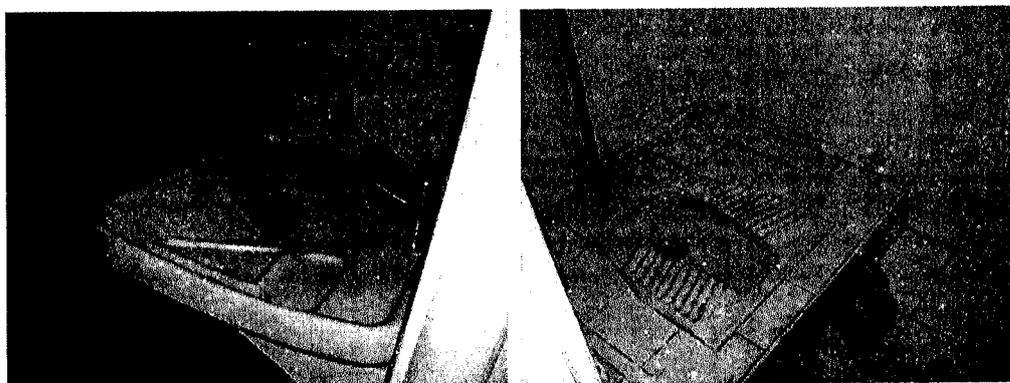
IL BAGNO PER L'UTENZA

Dallo spazio vendita si accede all'antibagno con lavabo e servizio igienico con apparecchi per disabili, costituiti da vaso e lavabo.

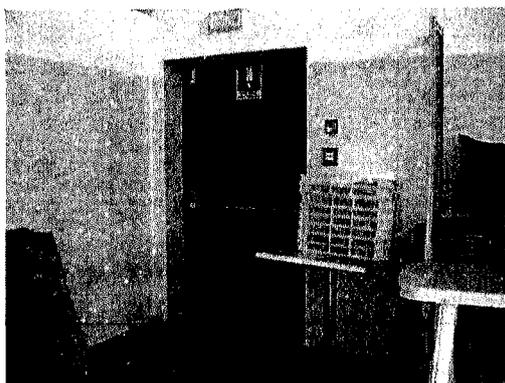
L'USCITA DI EMERGENZA

Nel magazzino è presente una porta REI con apertura a spinta verso il vano scale di emergenza.

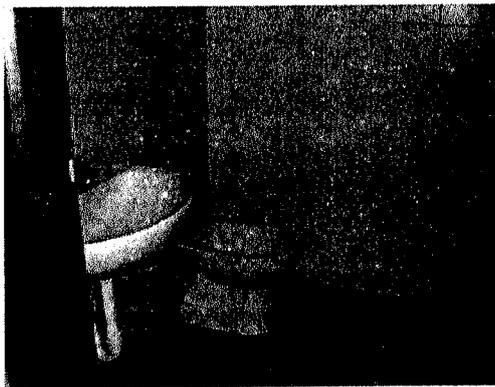
IL BAGNO PER IL PERSONALE

I servizi per il personale sono costituiti da antibagno con lavabo a semicolonna e bagno con vaso a cacciata esterna, lavabo a semicolonna, bidet e piatto doccia.

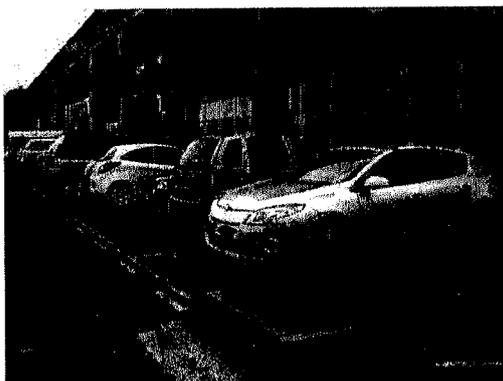
MAPPALE 4488/702

Si tratta di posti auto in prossimità del confine nord del fabbricato, in sequenza e limitrofi al posto auto di cui al mappale 4488/17.

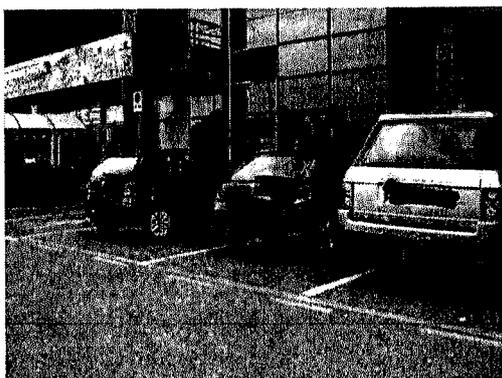
MAPPALE 4488/704

Si tratta di un posto auto con tracciamento per disabili in adiacenza alla postazione carrelli di cui al mappale 4488/10.

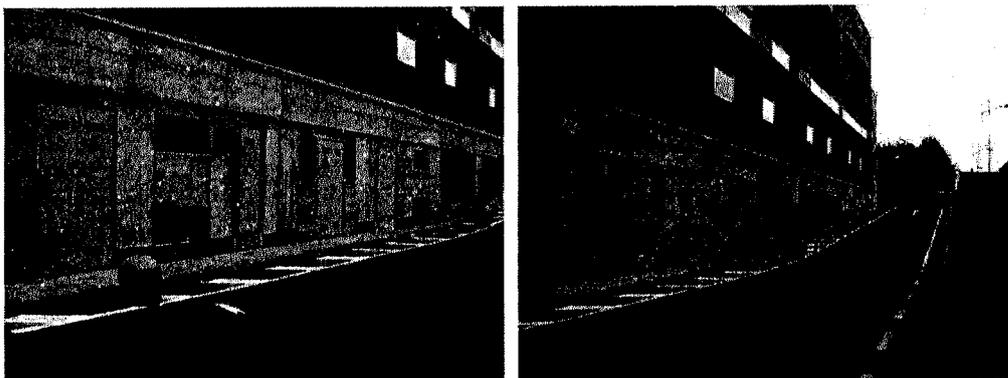
VISTA DEGLI ACCESSI ALLE CABINE

Si tratta di due cabine per impianti tecnologici, con accesso esterno dal corsello posto sul lato est dell'edificio, realizzate con pareti in blocchi di c.a. e porte in alluminio.
