**Geom. FRANCO MAGNI**

**TRIBUNALE DI BERGAMO**

**RELAZIONE DI STIMA DEL COMPLESSO IMMOBILIARE DI  
PERTINENZA DEL FALLIMENTO "COTI S.R.L."  
DEL TRIBUNALE DI BERGAMO**

Concluse le operazioni peritali, come sopra esposto lo scrivente ha redatto la presente relazione estimativa del complesso immobiliare in Suisio via Enrico Mattei n. 7 di pertinenza del fallimento Coti Srl.

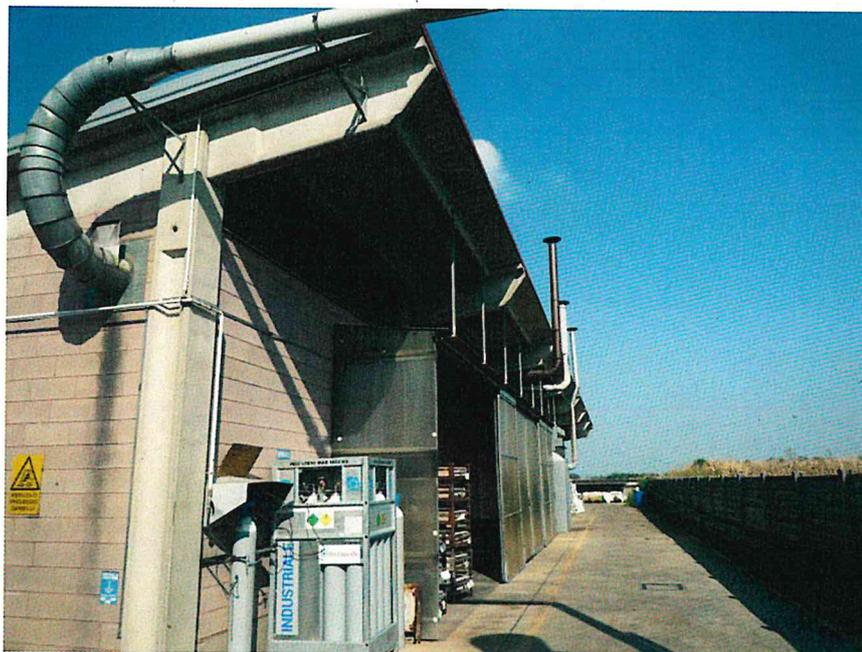
All'interno del perimetro della tettoia a sbalzo è stato realizzato un deposito avente le seguenti dimensioni mt. 15,10 x mt. 1,40 = mq. 21,14 in assenza di titolo edilizio (v. foto sotto riportata).

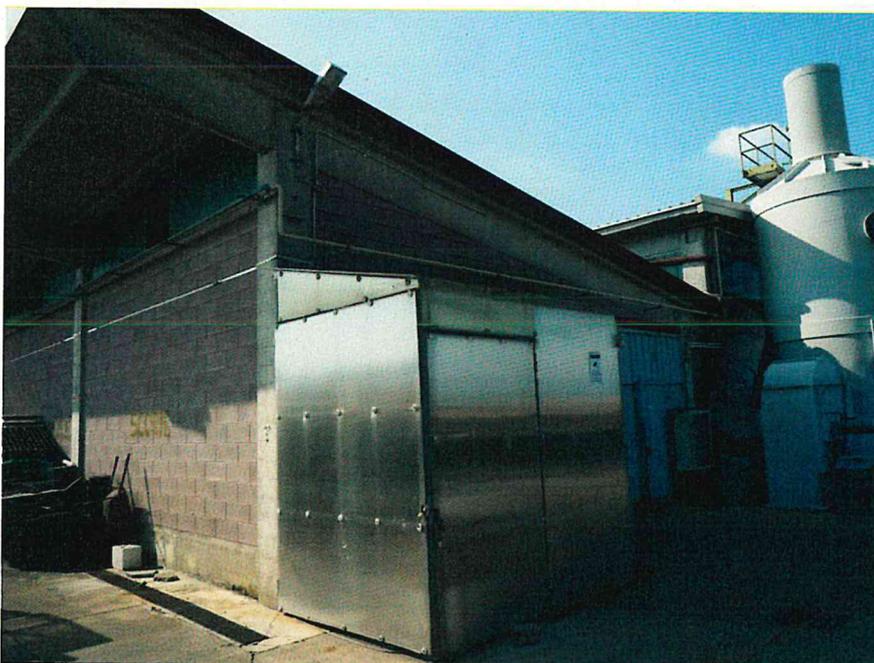
Sul fronte della testata est è stato realizzato un piccolo deposito con tubolare in ferro e pannelli in materiale plastico avente le seguenti dimensioni mt. 2,00 x mt. 2,90 = mq. 5,80 in assenza di titolo edilizio (v. foto sotto riportata).

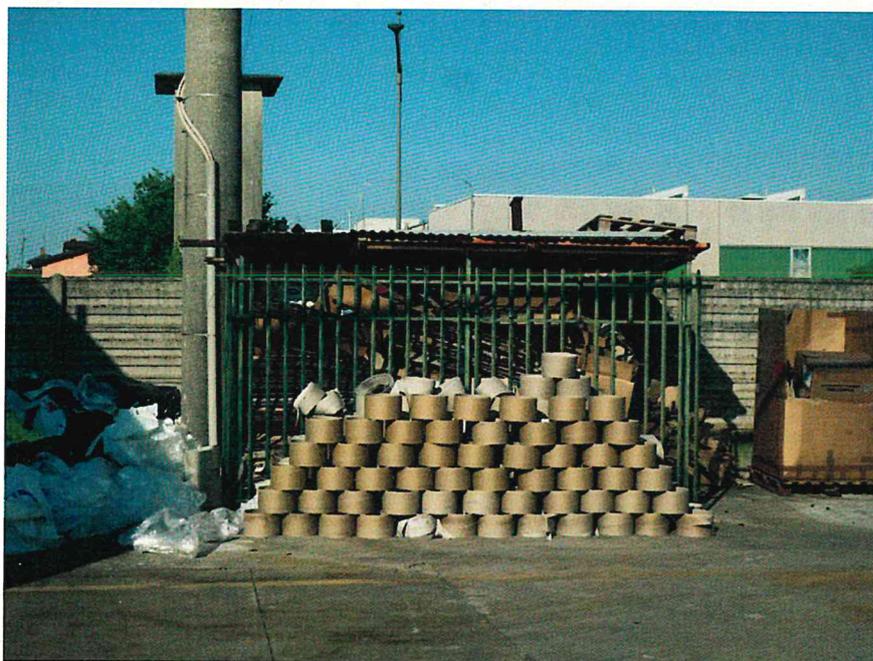
## DEPOSITO CARTONE

Fabbricato accessorio a pianta rettangolare destinato a deposito di cartone.

Dimensioni mt. 3,00 x mt. 3,70 = mq. 11.10

Non sono state trovate pratiche edilizie che autorizzino la costruzione dell'accessorio.

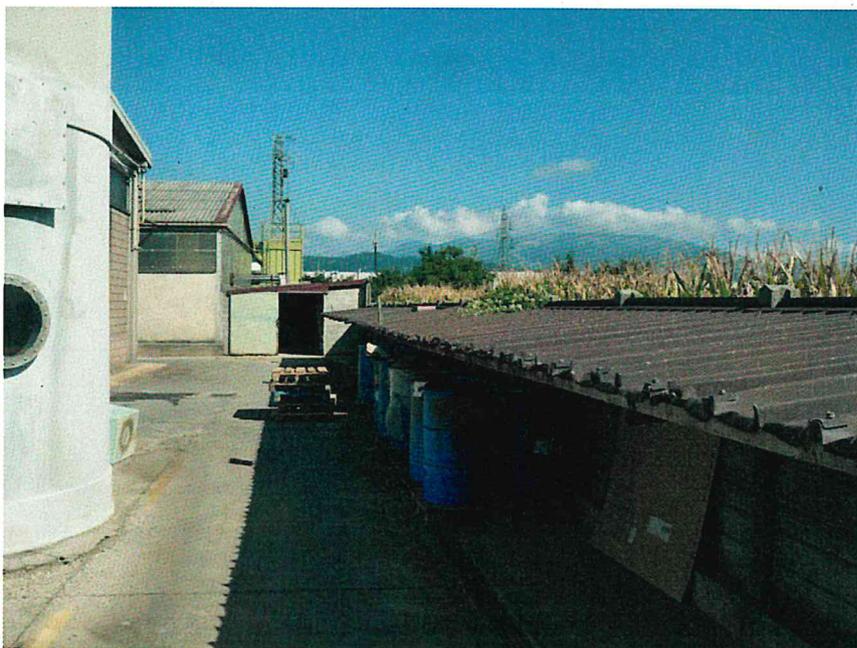
**TETTOIA**

Tettoia per la protezione dei rifiuti di produzione.

La tettoia sorge lungo il confine sud est del complesso edilizio.
