CONDOMINIO PARCHEGGIO SANTA DOROTEA

INFILTRAZIONI NEI LOCALI BOX

DI VIA TUSCOLANA - VIA MATERA.

RELAZIONE FINALE E PROPOSTE DI INTERVENTO

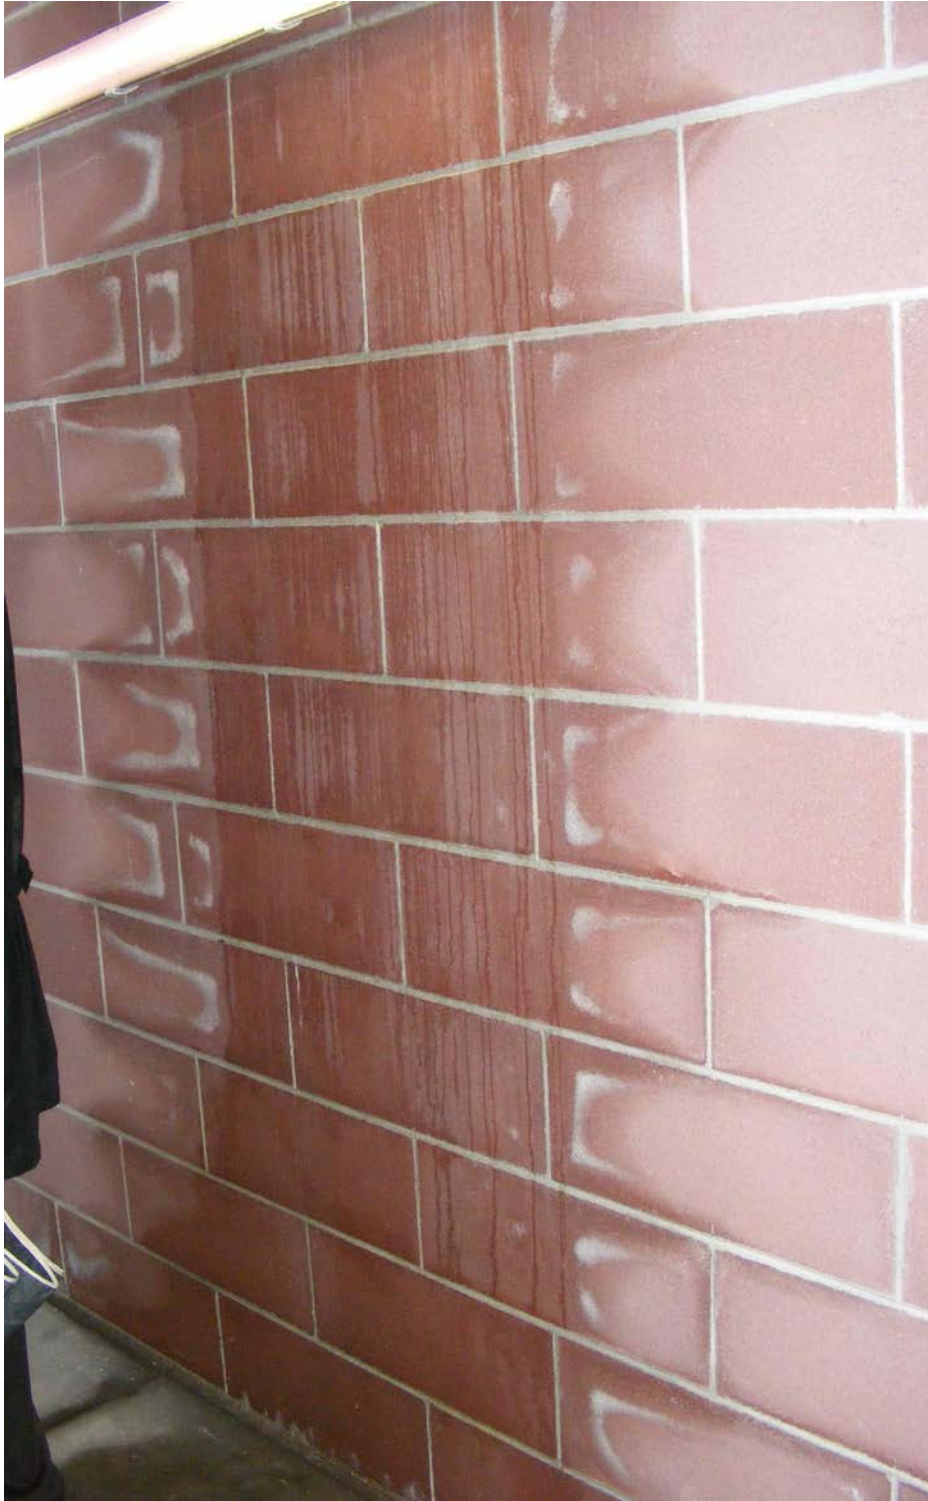
Figura 4: Cospicua venuta dal piano superiore in corrispondenza del pilastro

Figura 5: Altro esempio del fenomeno di cui sopra.

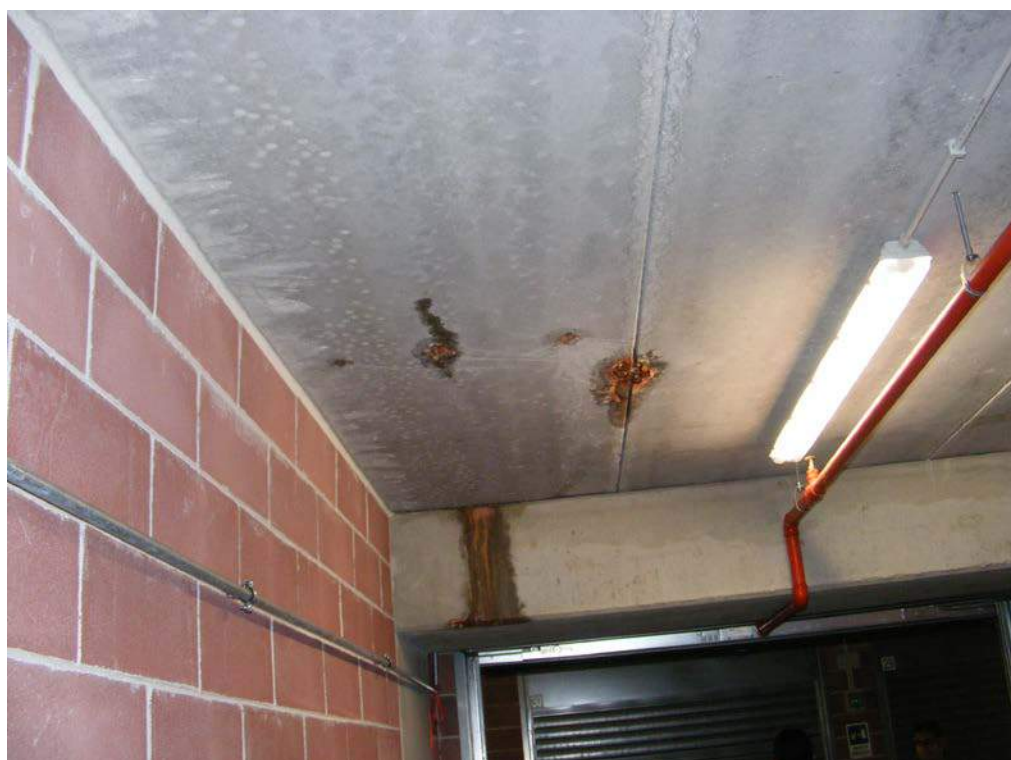
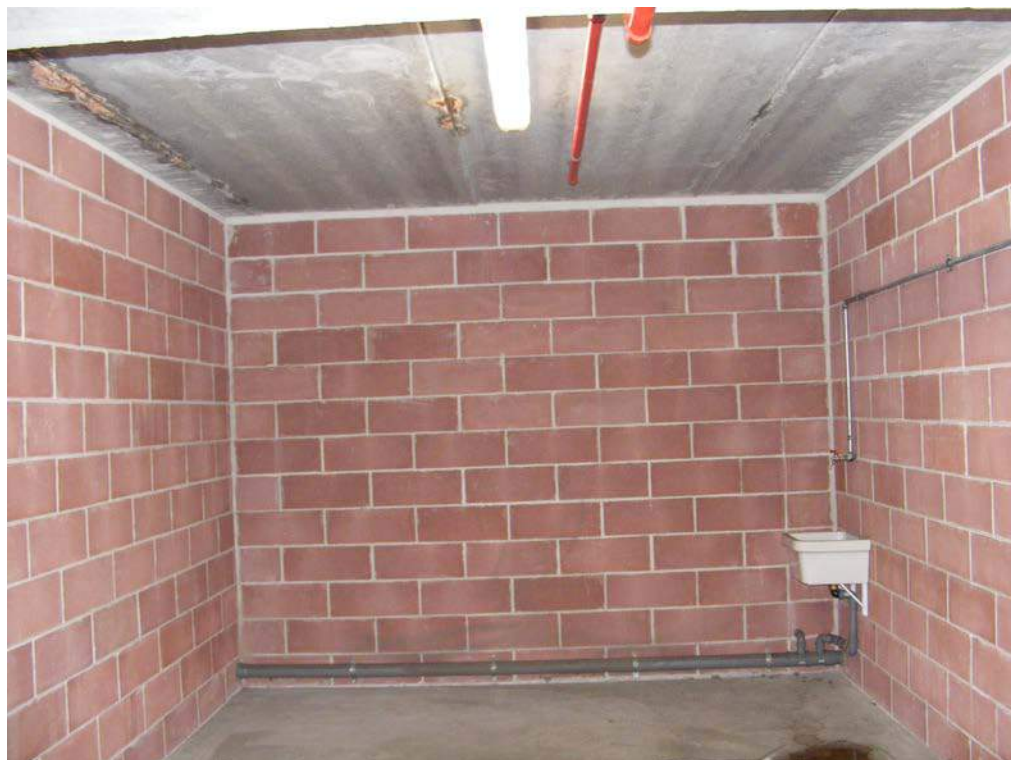
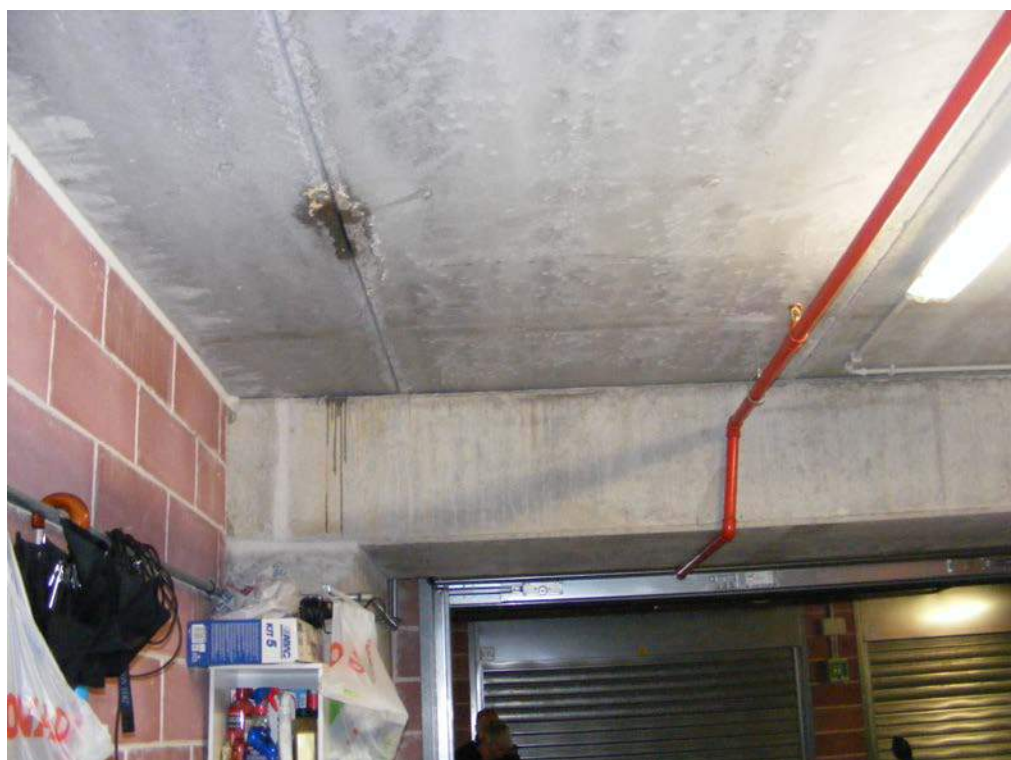
Tutti hanno infiltrazioni dal solaio di copertura che evidentemente è saturo. Sono presenti infiltrazioni nella zona di manovra antistante gli stessi.

Autorimessa	Box	Osservazioni
2	14-15-16-17-18	Pozzetto pervio, pareti perimetrali esterne senza fessure.
5	25-28

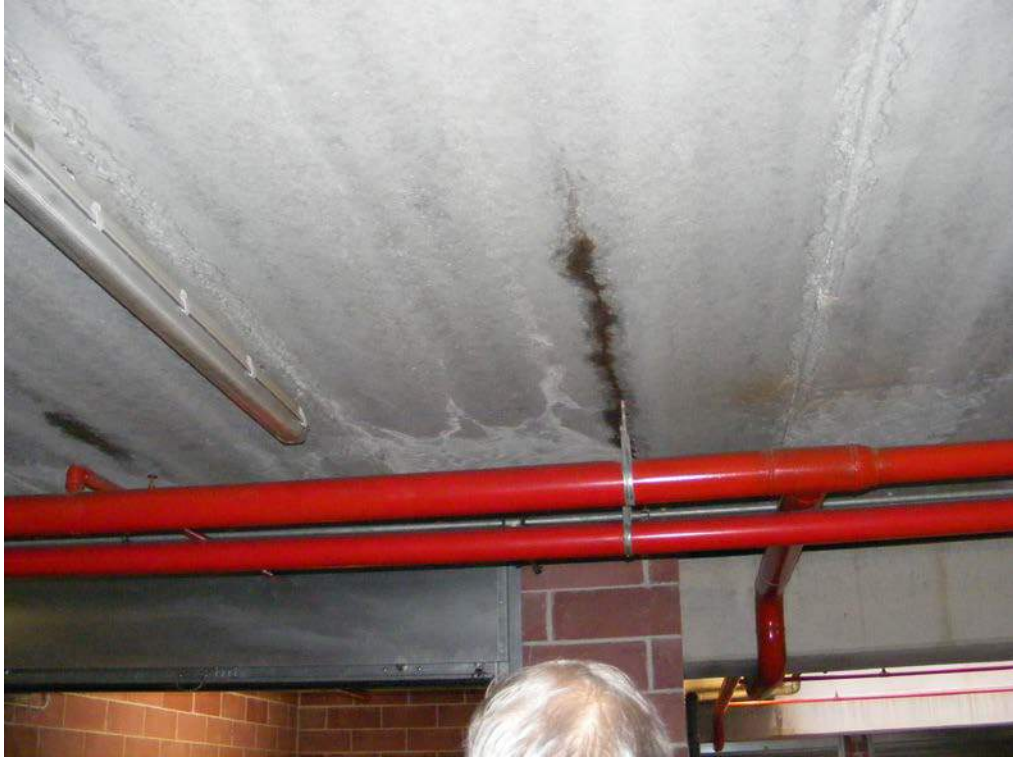
Figura 20: Area di manovra antistante il Box n°18

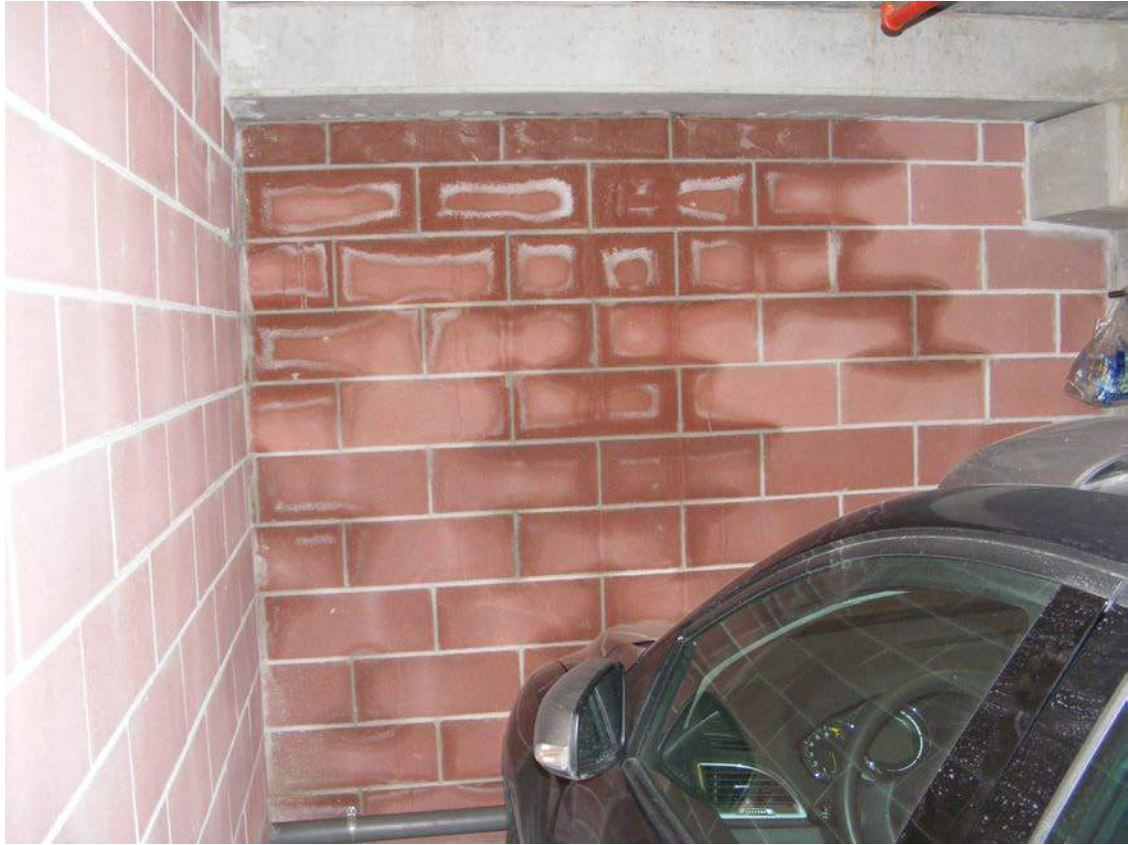
Da alcune foto storiche fornite e dal saggio eseguito dal proprietario di uno dei box interessati, risulterebbero dei difetti che giustificano le infiltrazioni che interessano i box a ridosso delle palificate: assenza di impermeabilizzazione in contro spinta della palificata; aderenza tra palificata e muri in opera (pareti perimetrali dei box); ostruzione in fase di costruzione (oppure per trasporto solido delle acque) dell'intercapedine ove presente; assenza di un sistema di raccolta delle acque al piede delle palificate. Il tutto crea un continuità che permette il facile passaggio della acque dal terreno alla struttura.

Figura 31: La parte di fondo del Box 41

Per quanto riguarda le infiltrazioni dalla palificata si ritiene che qualora esista ovunque e comunque una intercapedine seppur esigua tra i pali e la struttura la via da seguire sia quella di pulire essa intercapedine dai detriti eventualmente presenti e predisporre un sistema di raccolta delle acque. A lavoro eseguito l'acqua che si infiltra nella paratia a pali potrà liberamente raggiungere il piede della struttura senza imbibire le pareti dei box.

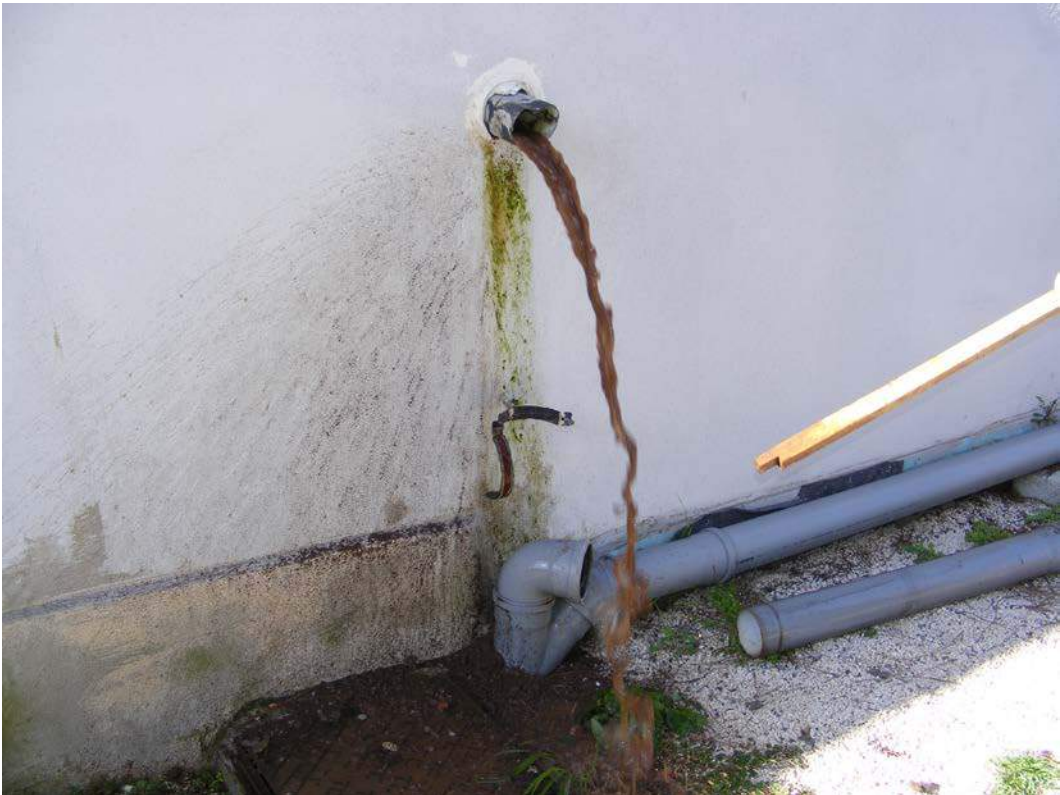
Figura 42: Il bocchettone di scarico

Sulla deformazione del bocchettone (provocata in fase di costruzione del muro della rampa) e sulla possibilità di tenuta dell'o-ring a dote del tubo, la foto seguente non lascia dubbi: l'o-ring non tiene e l'acqua scola lungo la parete.

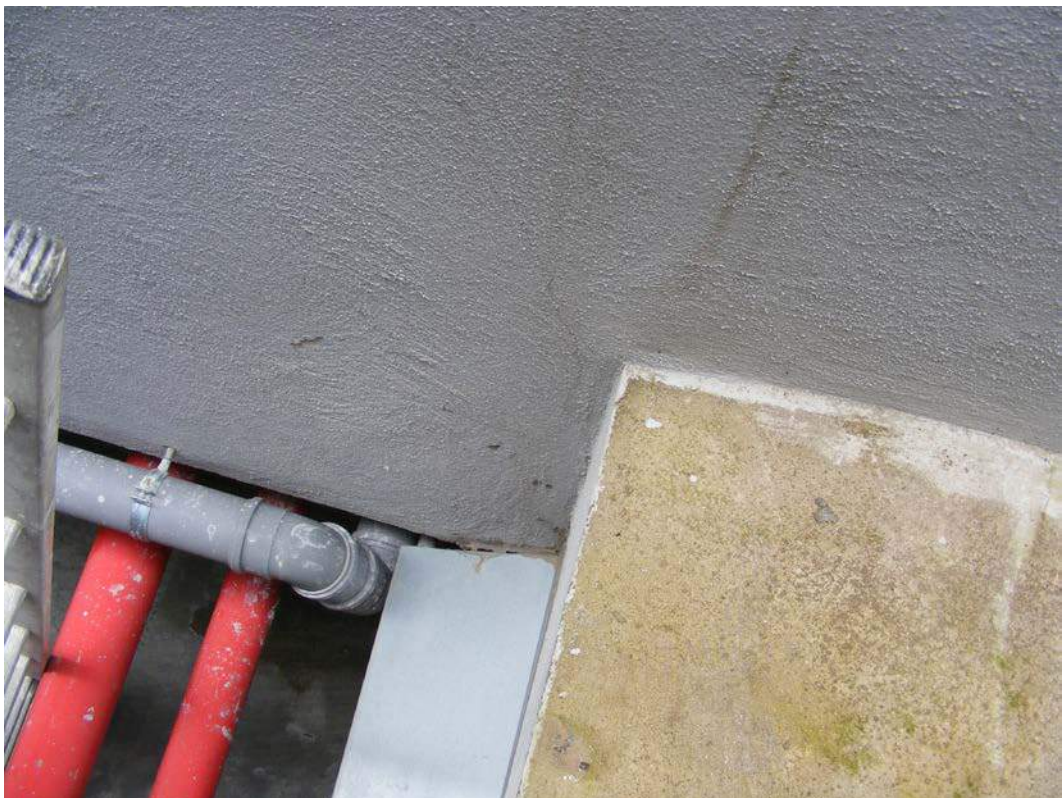
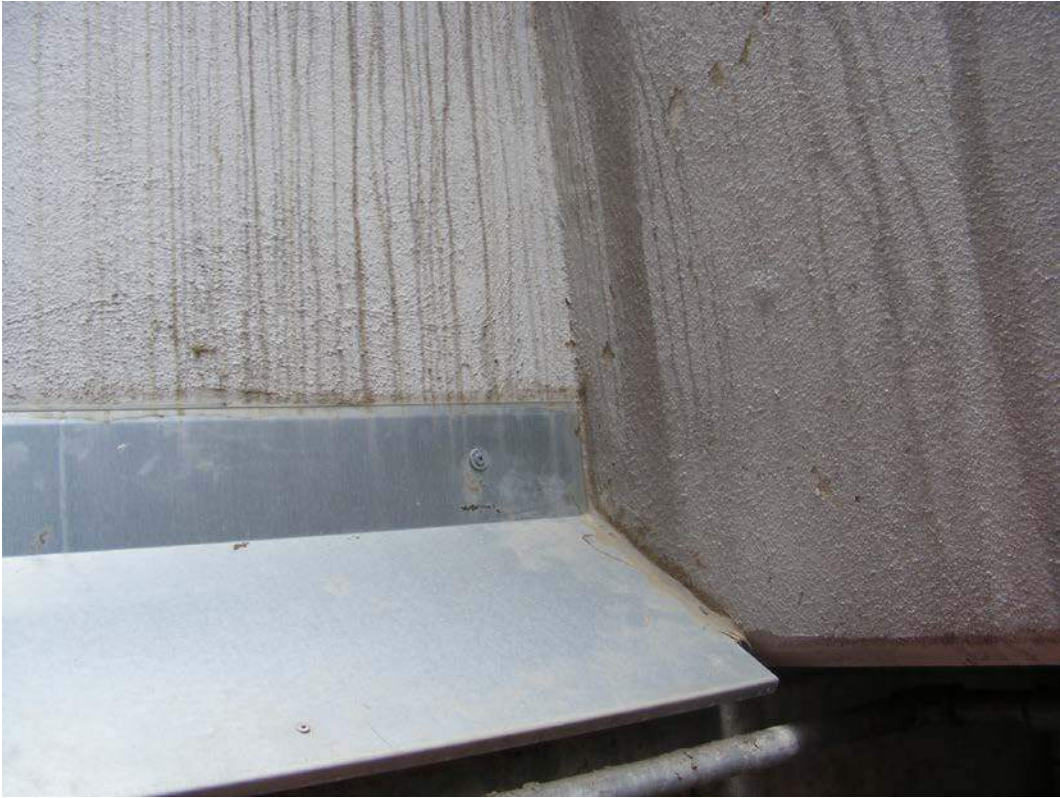
Per saggiare la bontà dell'ipotesi di cui sopra è stato eseguito un sopralluogo in quota, al di sopra delle travi, e si è potuto accertare che i giunti erano perfettamente sigillati, le scossaline proteggevano la travatura sottostante e che le venute di acqua provenivano invece dal solaio di copertura dei box, da quel "bacino" descritto nelle premesse del presente capitolo (vedi Figura 54). Le sigillature lungo la trave costituiscono uno sbarramento all'acque proveniente dall'interno che una volta che le raggiunge scola lungo la trave. La serie di immagini seguenti rende conto di quanto appena espresso.

Figura 51: Laterale della trave ben sigillato.

Figura 52: Laterale della trave ben sigillato

Figura 53: Particolare della scossalina anch'essa ben sigillata.

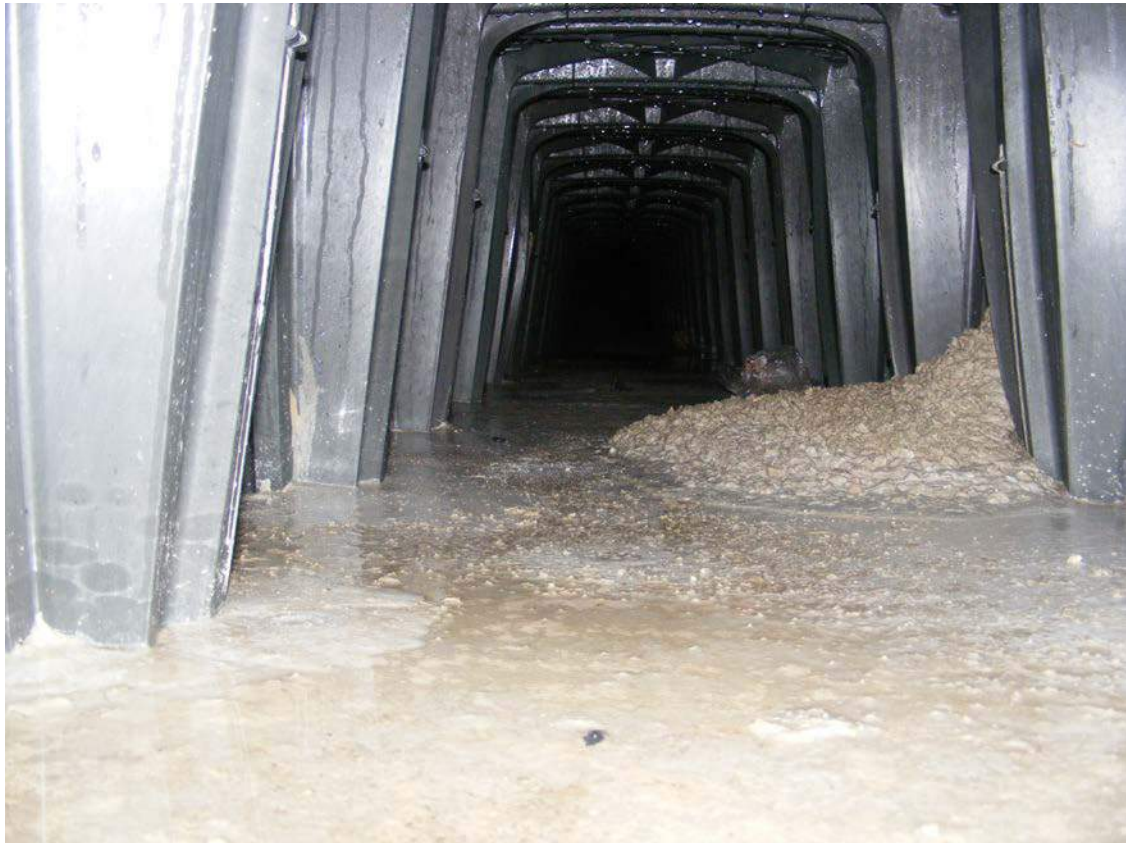
Figura 63: Il vespaio di altezza “ridotta” nelle zone giardinate

Nelle zone giardinate ove il vespaio non è accessibile per la ridotta altezza e non c'è un sistema di raccolta superficiale, si punta a creare un manto impermeabile posto a quota superiore a quello esistente.

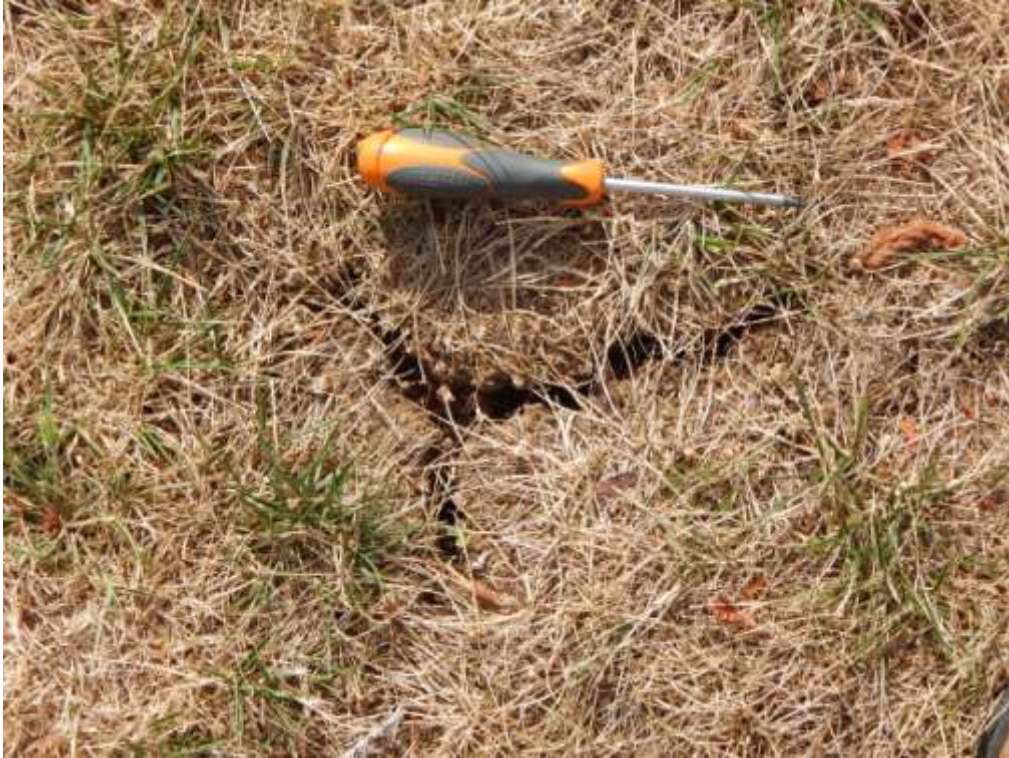
(5448) del 2 settembre

All'atto del primo sopralluogo del 23 luglio si era chiesto all'istituto di non procedere all'irrigazione per consentire una migliore risoluzione delle prove con traccianti. L'invito è stato accolto prontamente e protratto fino all'inizio prove che sarebbero avvenute ad oltre un mese di distanza. La foto seguente rende conto dello stato di aridità in cui appariva il terreno dei giardini ad inizio prove.

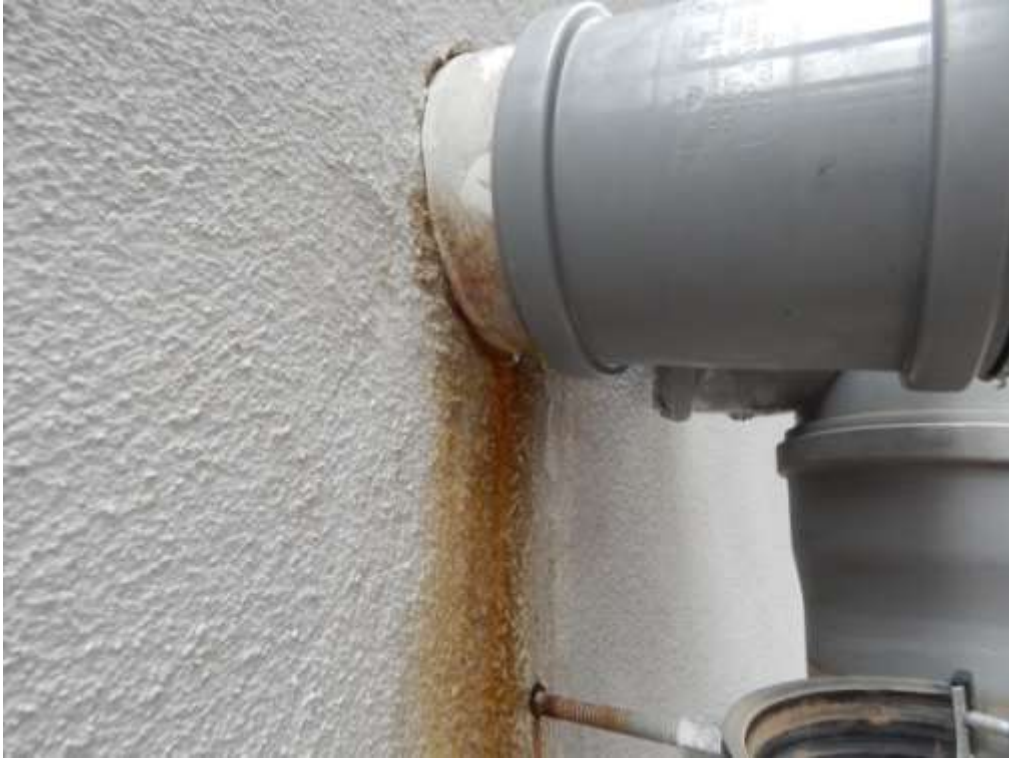
Foto(5816)

Nel prosieguo della immissione si è visto che l'acqua arrivava all'altro scarico a muro, posto lungo il muro di contenimento della rampa. Da questo bocchettone si notano delle perdite sia perimetrali sia dal "gommino".

Le perdite perimetrali sono legate alla mancanza di tenuta del manto impermeabile perché l'immissione riesce ad abbandonare il bacino da altre parti e non solo dal bocchettone.

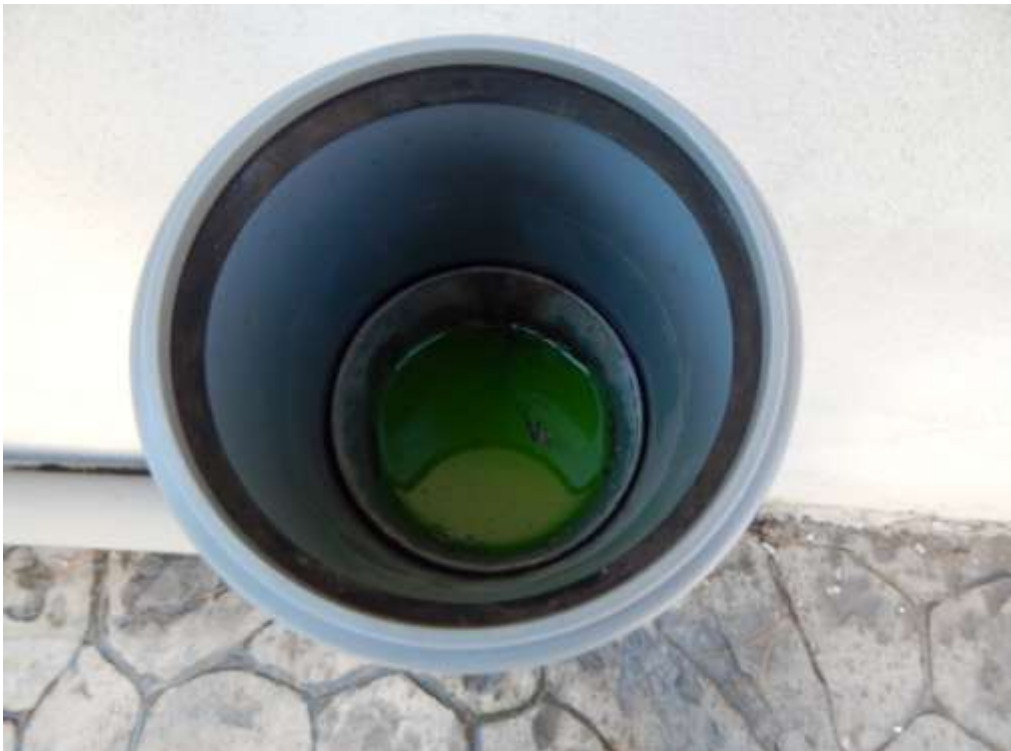
Acqua che è arrivata all'altro scarico (4745)

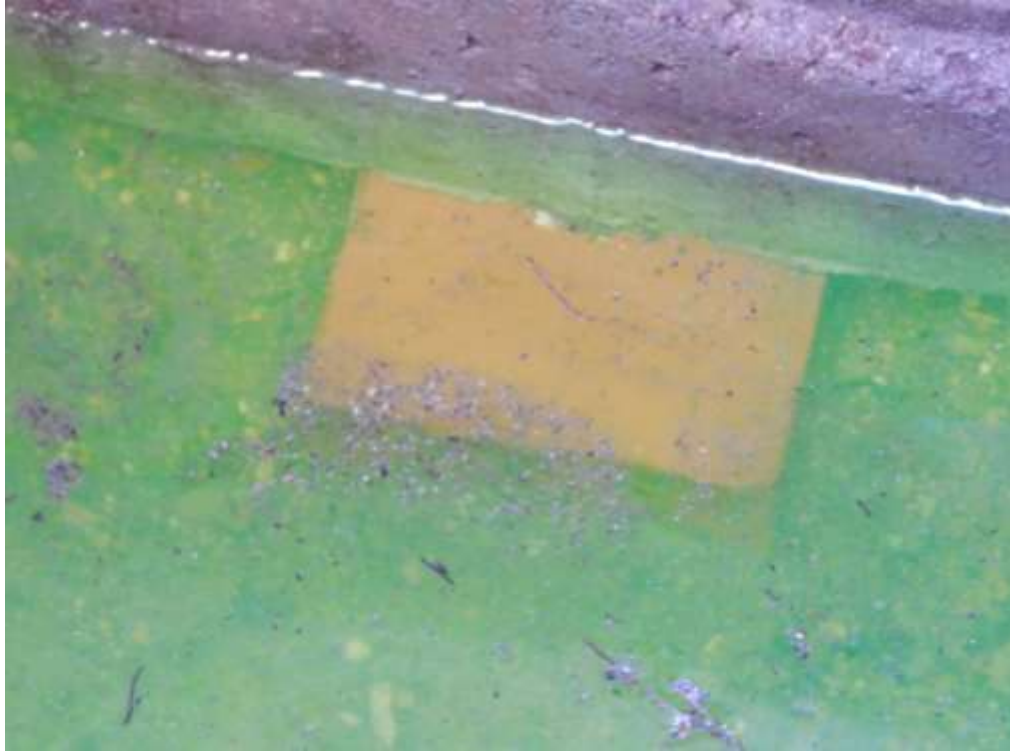
(4783)

Oltre a questi scarichi, che palesemente afferivano all'area indagata, con l'immissione si è rilevato che l'acqua arriva anche al pozzetto adiacente la griglia della rampa.

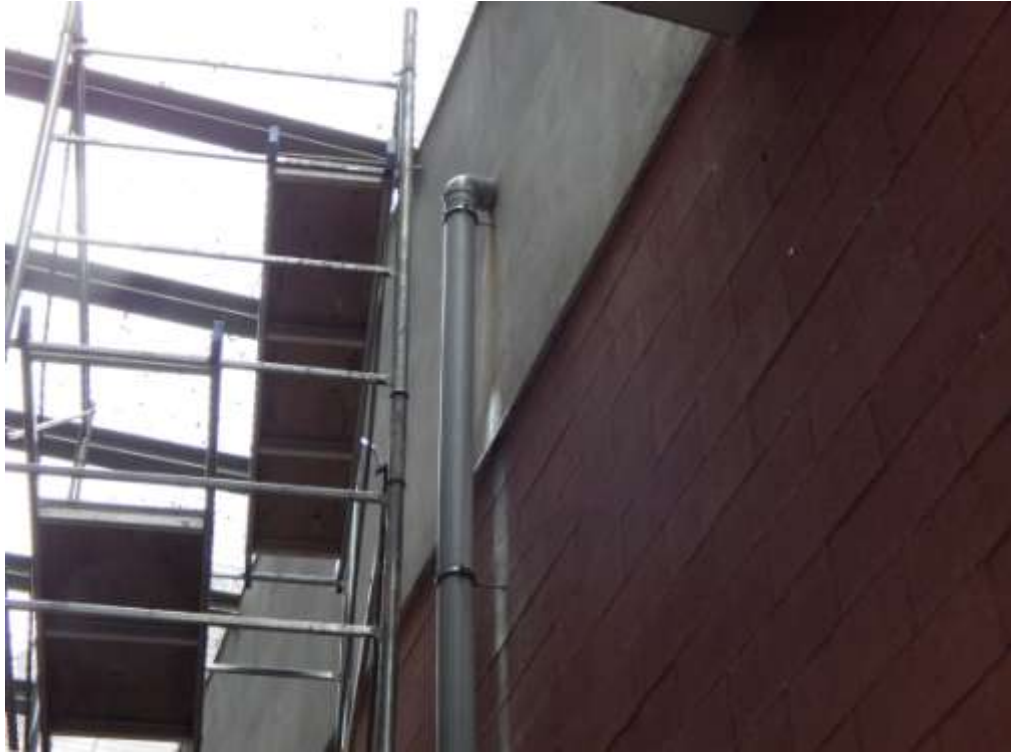
(5755 del 19/09)

Da qui raggiunge il bocchettone di scarico posto sotto la griglia di areazione dell'autorimessa 5.

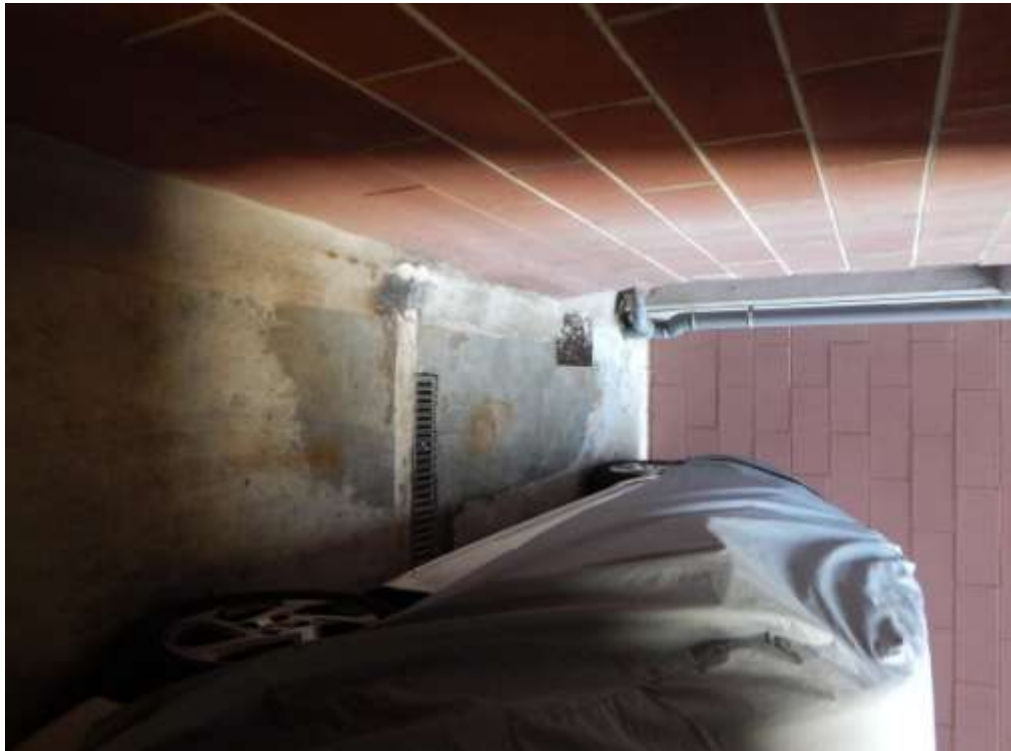
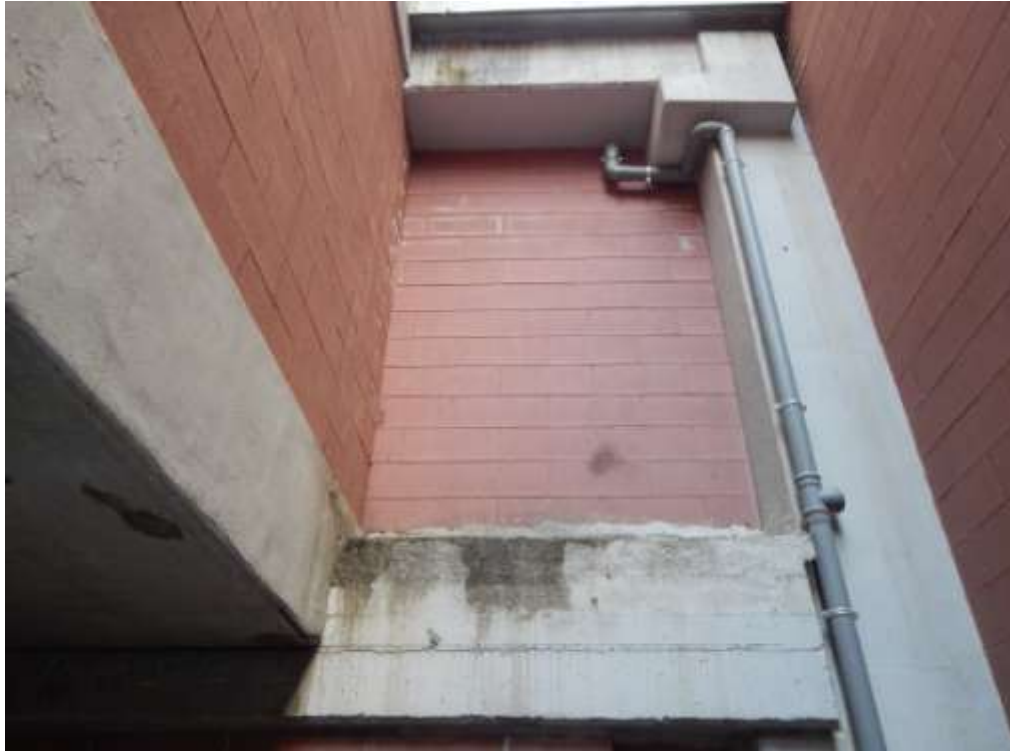
(4759-4761)

L'acqua ha raggiunto, oltre a questo bocchettone, anche il limite estremo della griglia (posto nella parte alta della rampa) e la si vede scendere nell'autorimessa 5

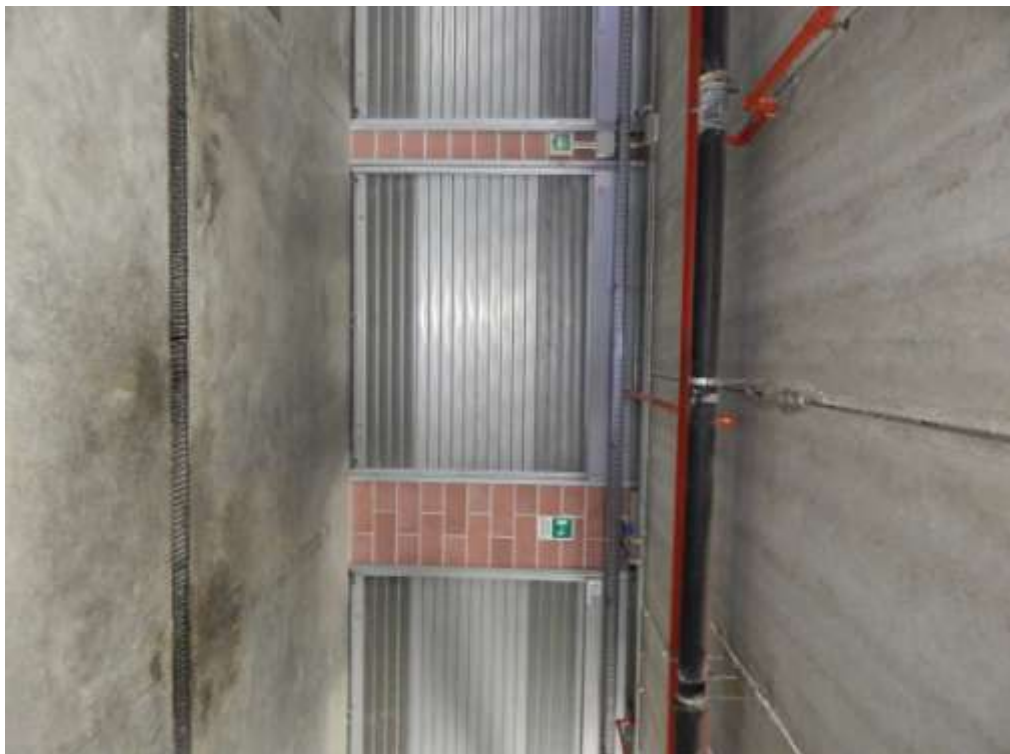
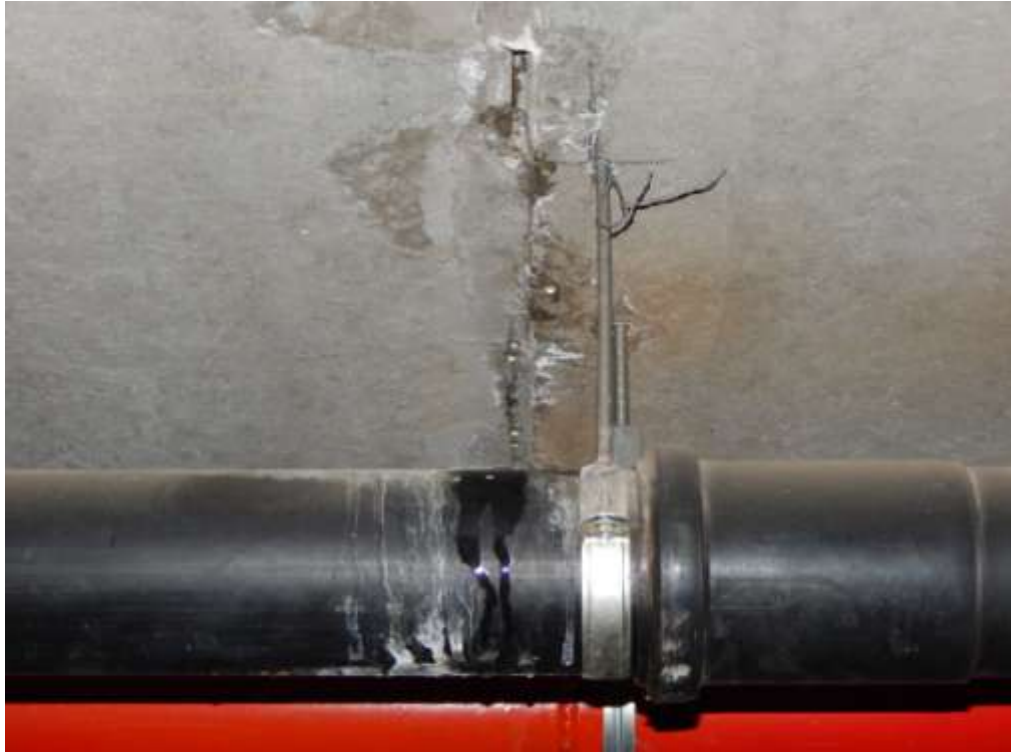
(4762 e 4764)

Scendendo nell'autorimessa A5 si rileva una venuta anche dal solaio della corsia in corrispondenza dei box A5B019 e A5B020

Si capirà poco dopo che essa proviene dalla canaletta di raccolta dell'acqua nella corsia dei box al piano superiore (autorimessa A4).

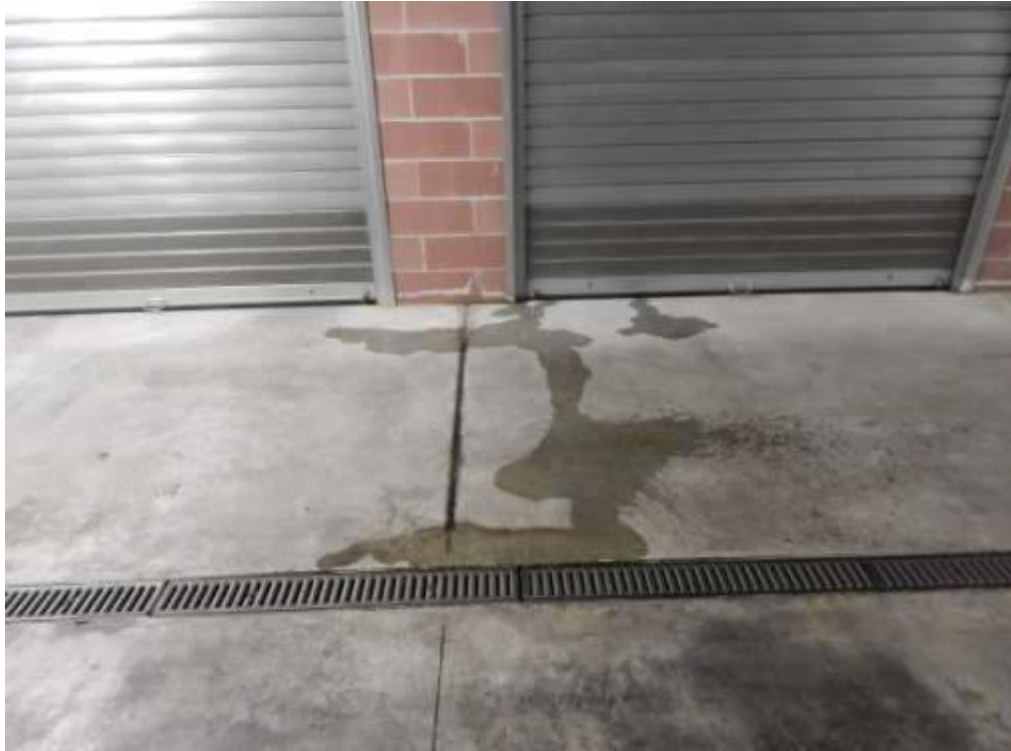
(foto 4766)

Salendo infatti in corrispondenza del box A4B010, si ha una venuta da sotto la porta

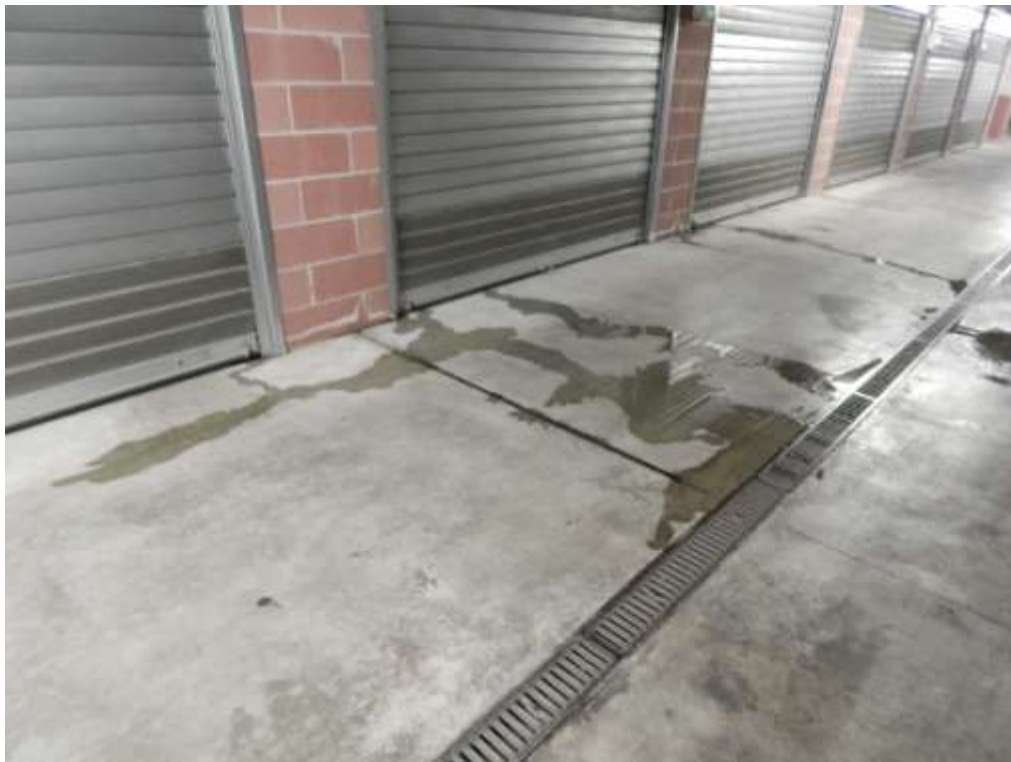
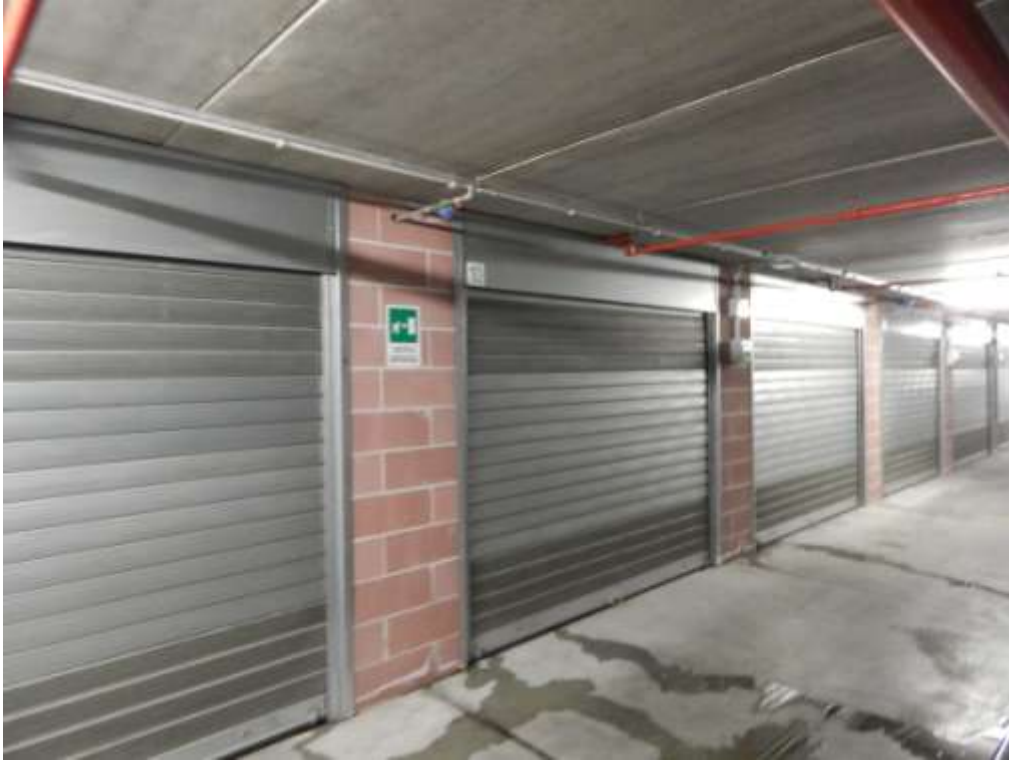
(4871-4872)

Più tardi l'acqua arriverà anche nei due box adiacenti : 9 e 11.

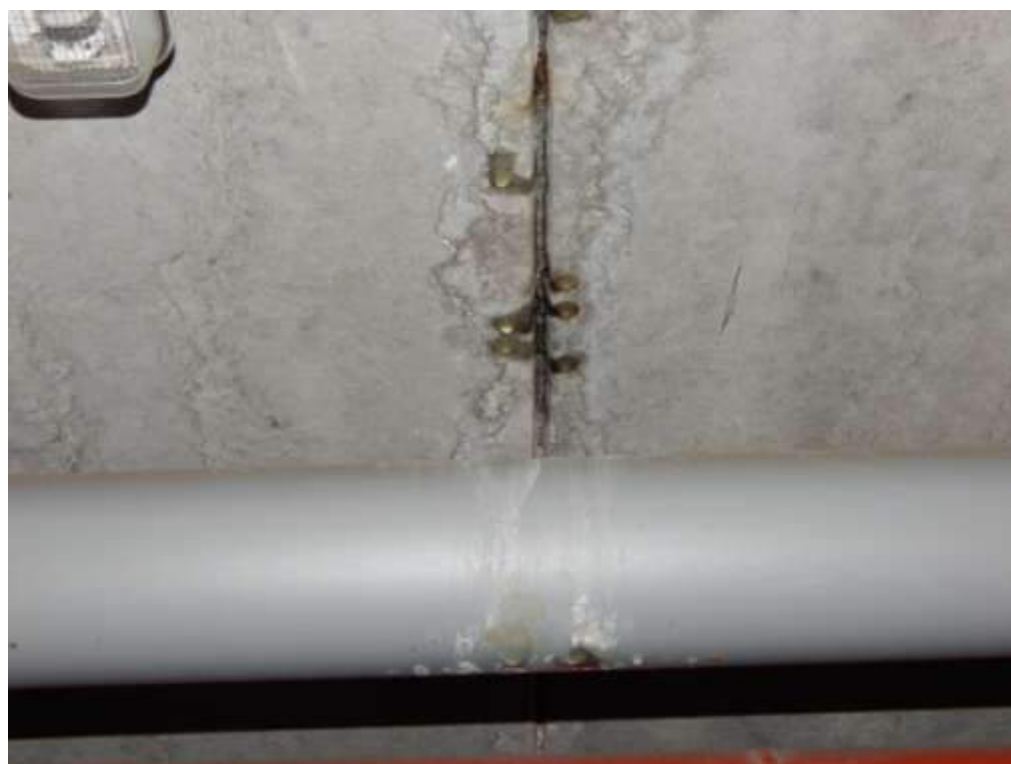
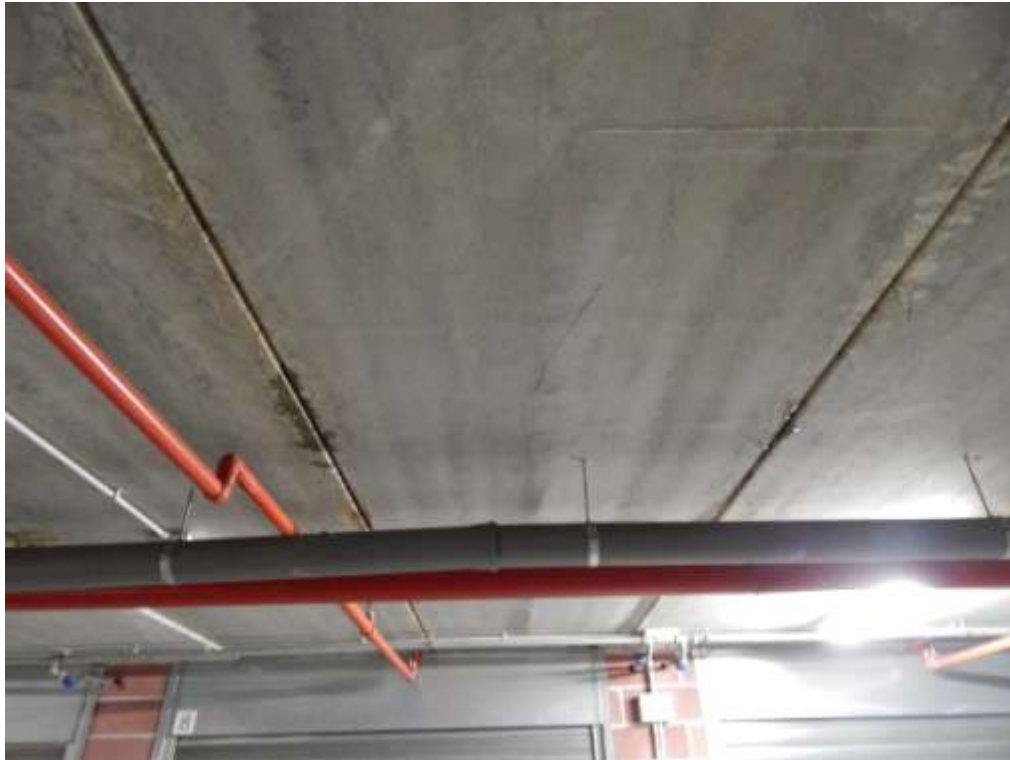
(5013-5014-5016)

Inoltre si rileva una venuta dal soffitto della corsia in corrispondenza del giunto tra due pannelli (conci) di solaio.

Le venute dal box 10 persisteranno anche il giorno successivo (ore 17:00) e quelle dal soffitto si estenderanno (per colpa della canalina) anche fin davanti il box A4B008.

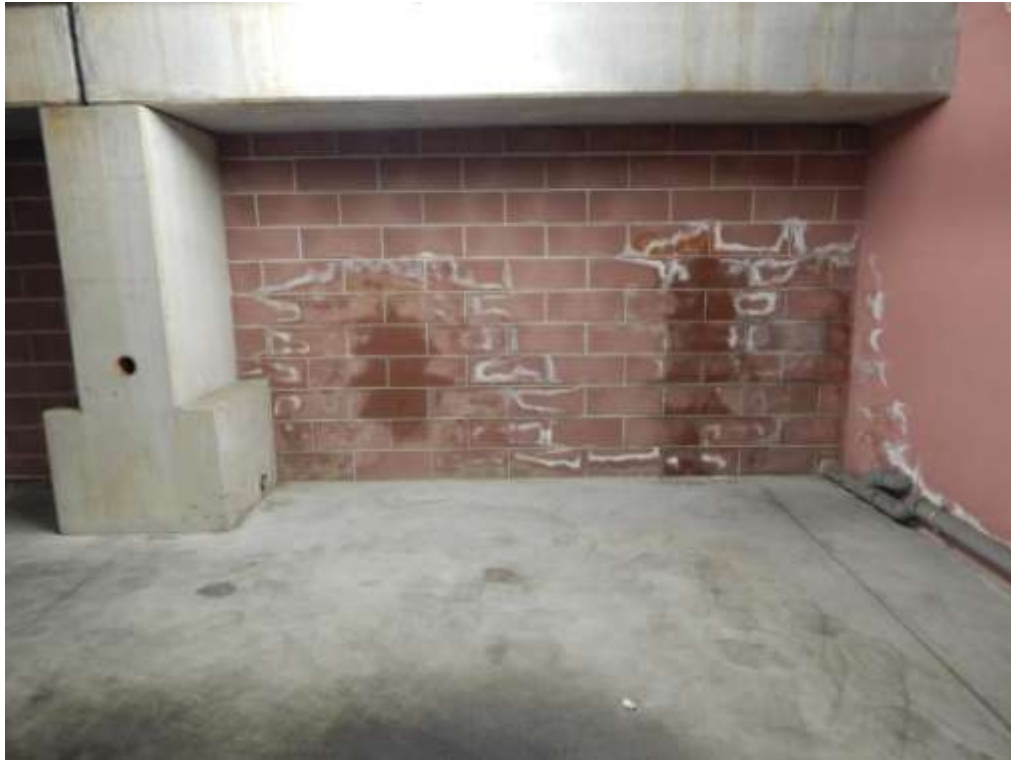
(28/08 foto 4931 e 4932-33)

Risalendo ora all'autorimessa 2, in corrispondenza dei posti auto si è rilevata una venuta seppur ridotta dal soffitto (= intradosso del giardino in cui abbiamo immesso).

In questi posti auto le infiltrazioni proseguiranno anche il giorno successivo.
