CONDOMINIO PARCHEGGIO SANTA DOROTEA

INFILTRAZIONI NEI LOCALI BOX

DI VIA TUSCOLANA - VIA MATERA.

RELAZIONE FINALE E PROPOSTE DI INTERVENTO

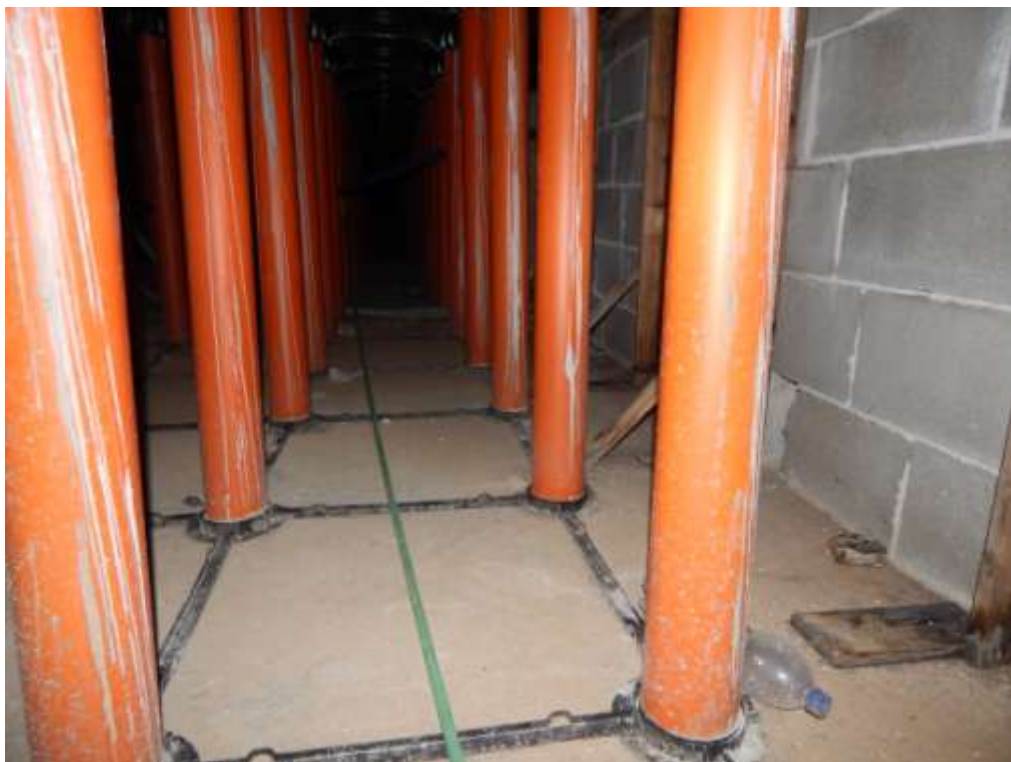
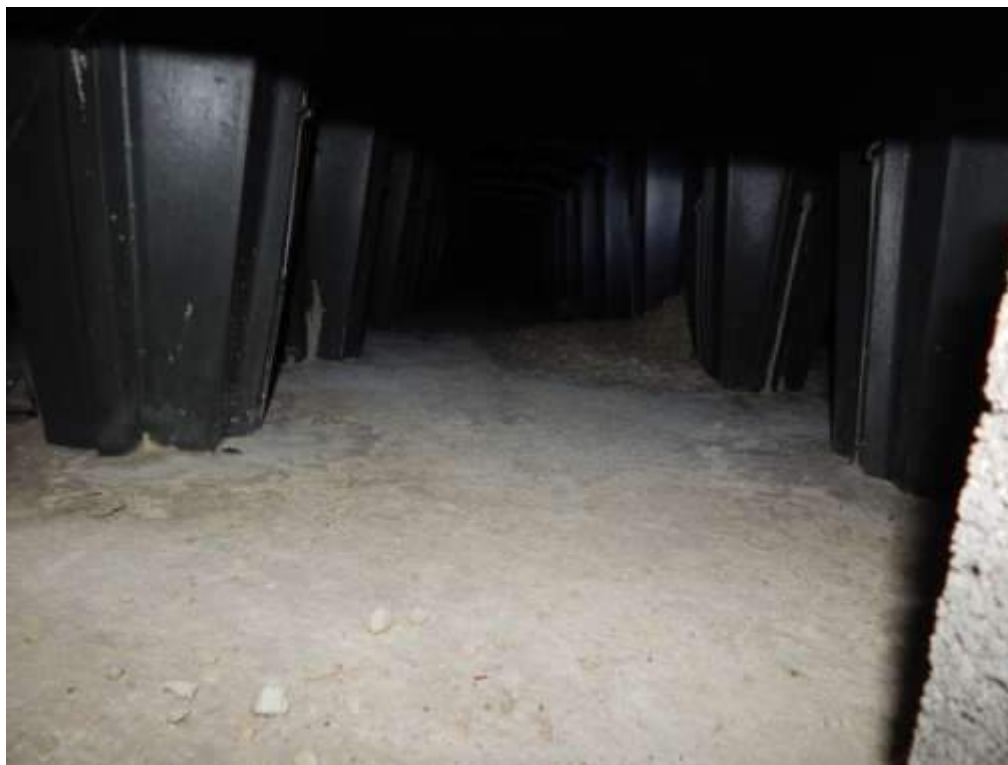
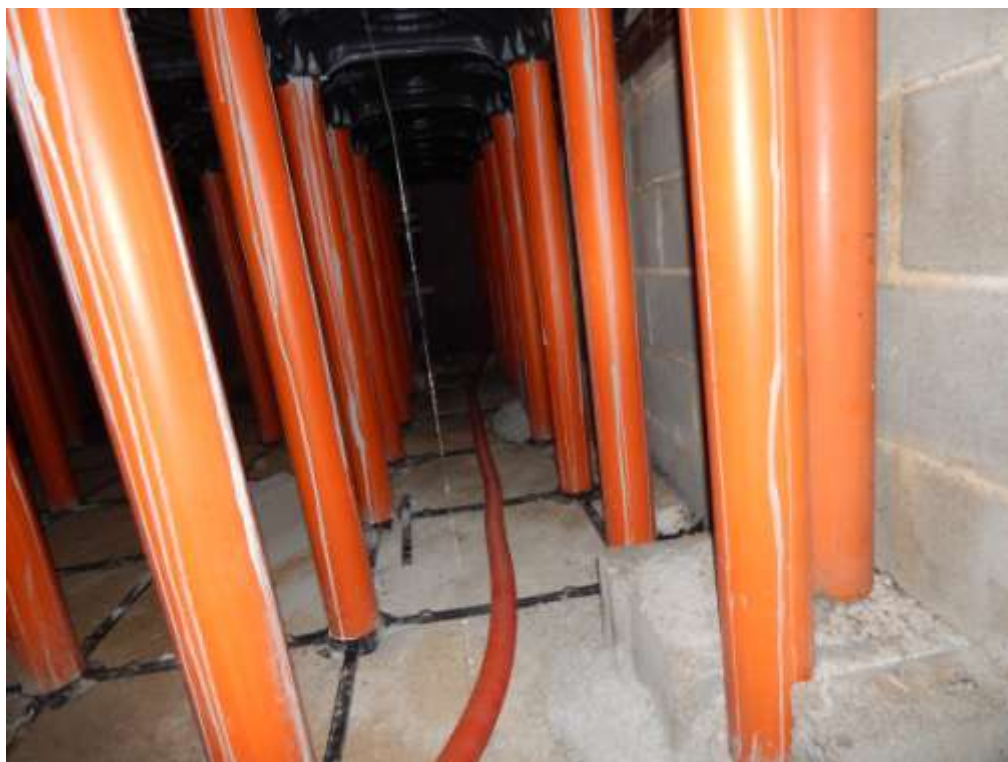
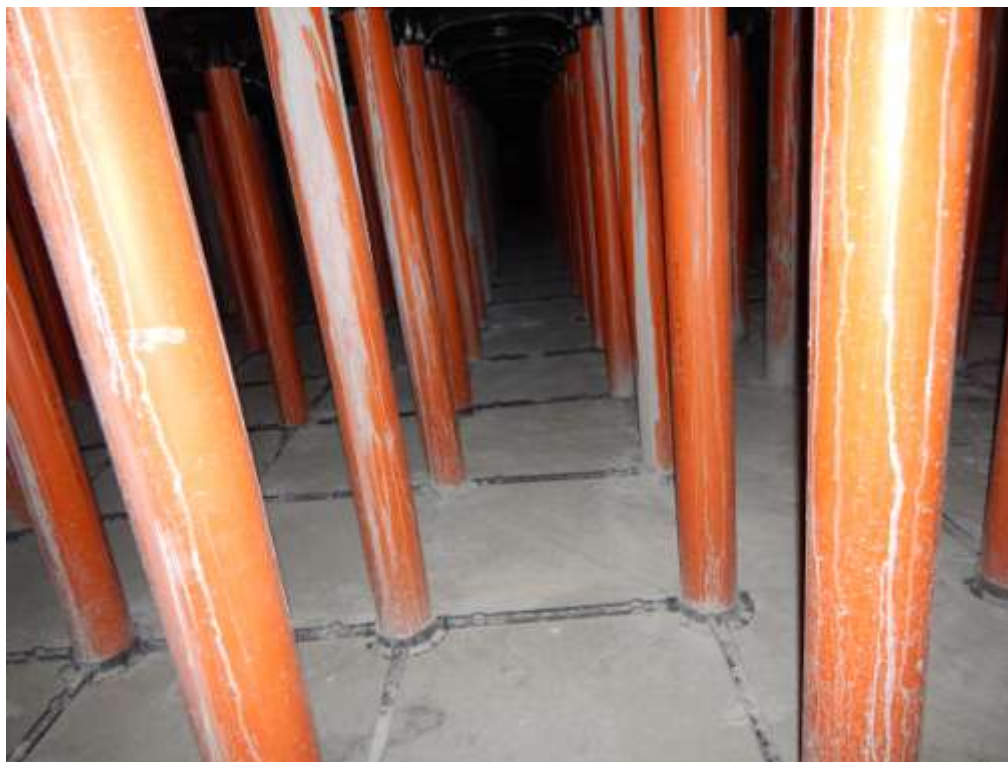
(4804 4821 4823 , 4848)

L'unica eccezione riguarda la zona di giunto dove c'è acqua stagna.

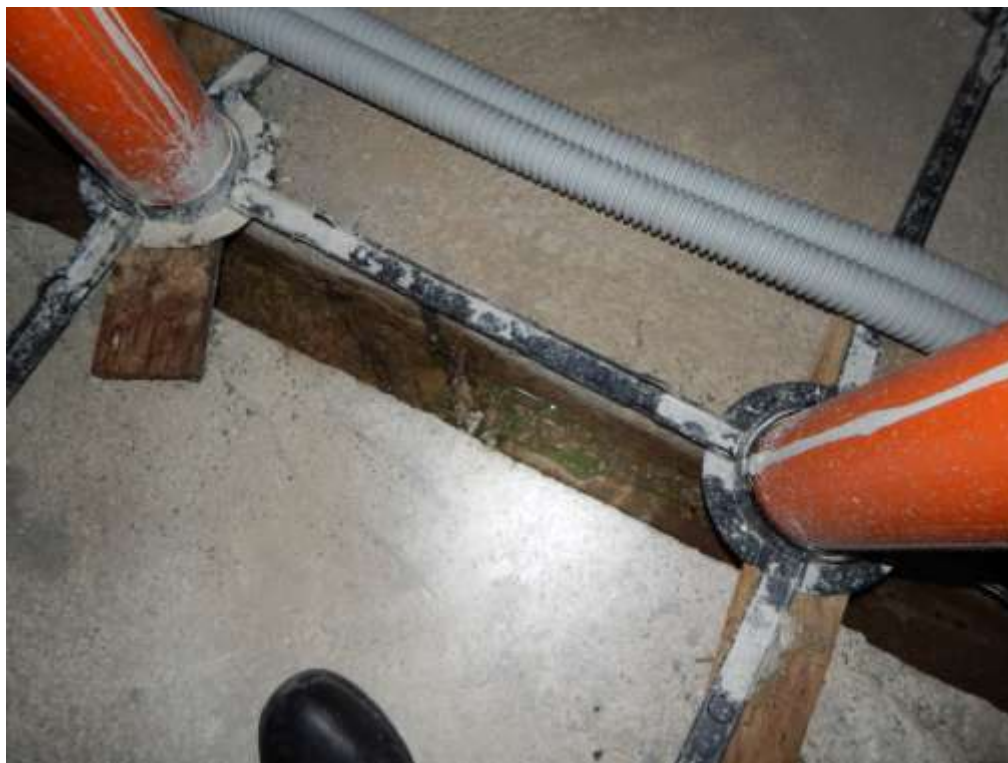
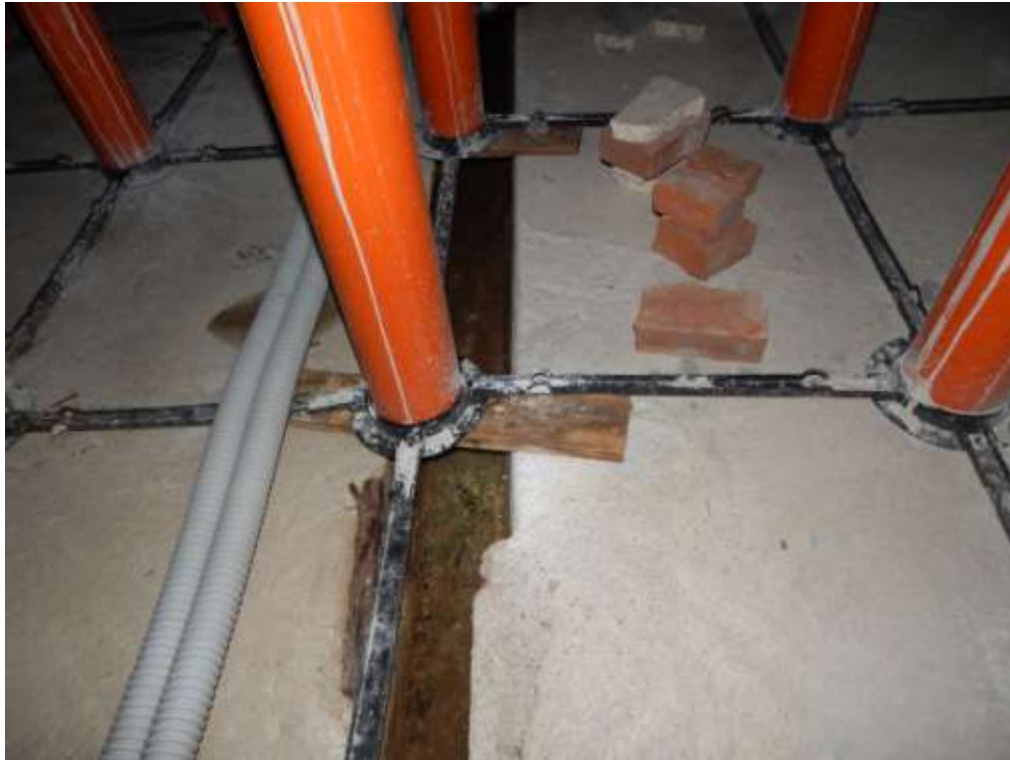
(4826 – 4827)

Sono altresì stati trovati alcuni ristagni localizzati.

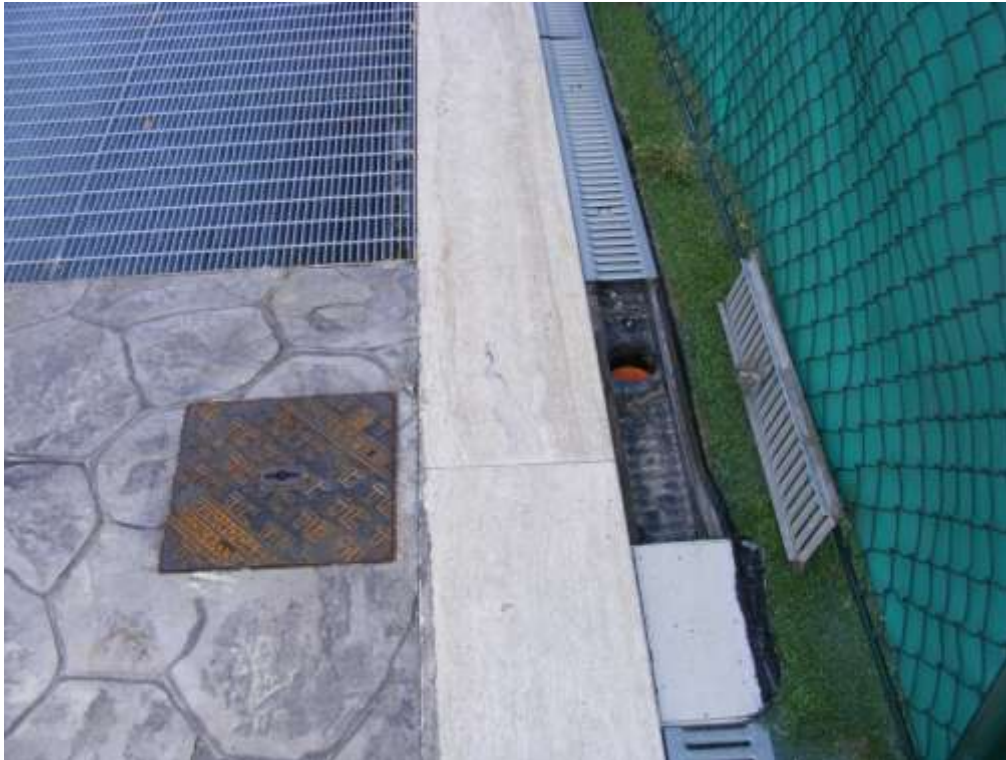
(11:16 DSCF 1324)

Come seconda prova era prevista l'immissione di tracciante al di sotto dei campi da gioco lato griglia villa Castellani. Abbiamo immesso all'angolo del campo da tennis.

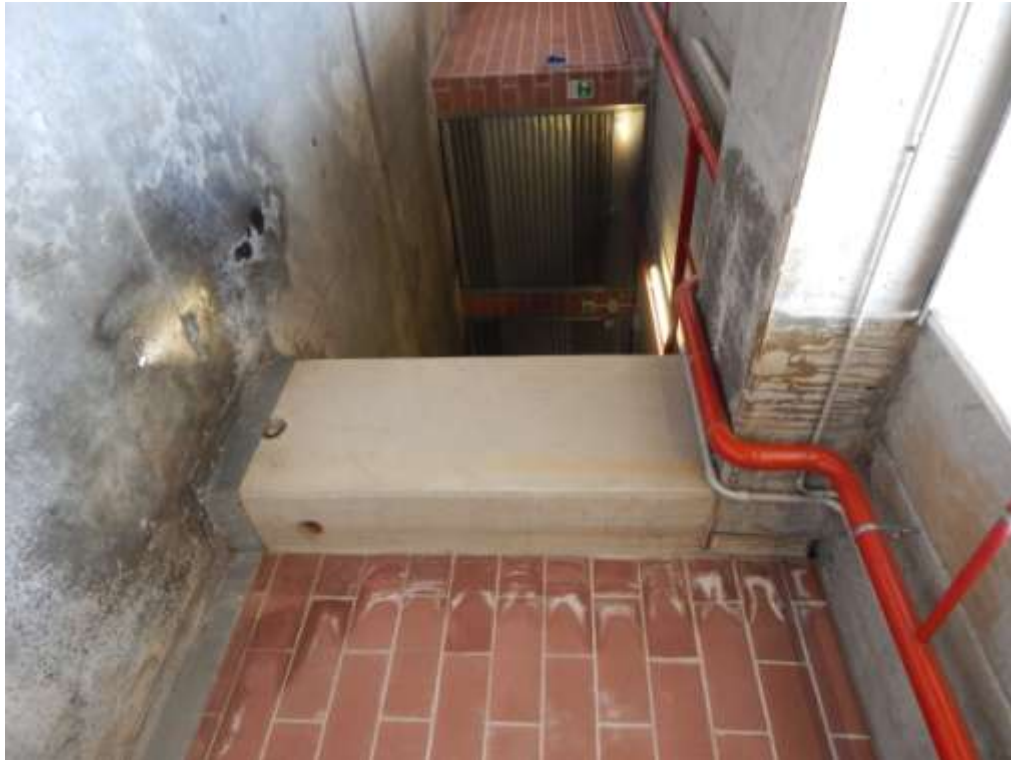
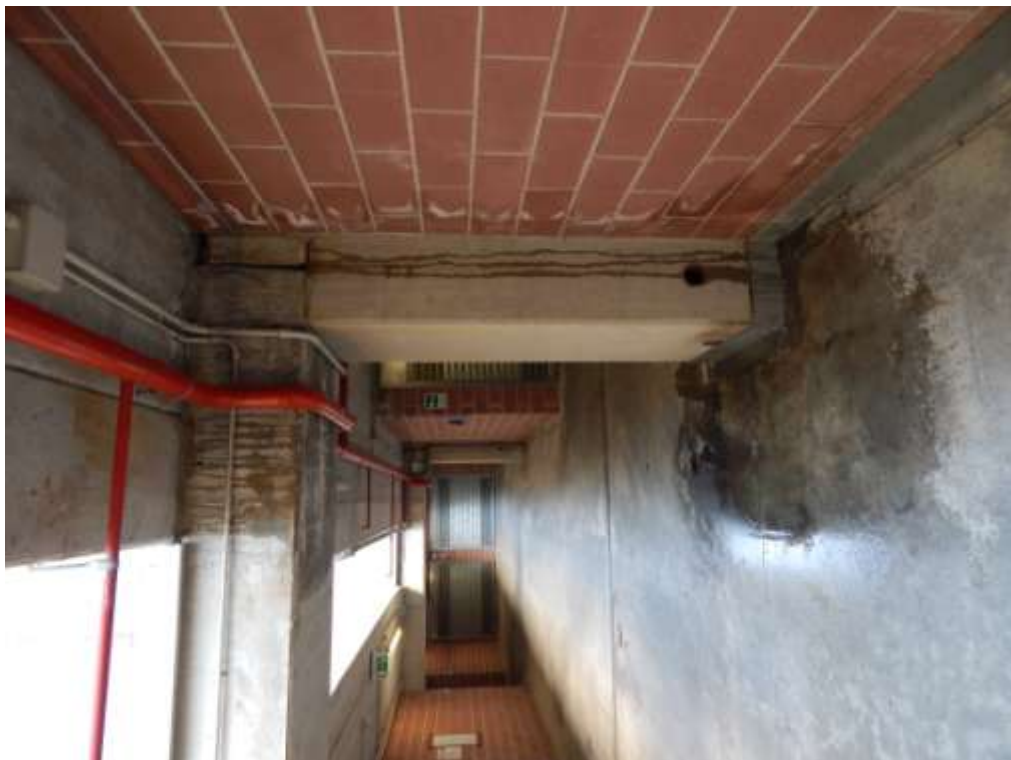
(4889-4892)

Il primo gocciolamento c'è stato in corrispondenza del pilastro all'esterno del box A1B016.

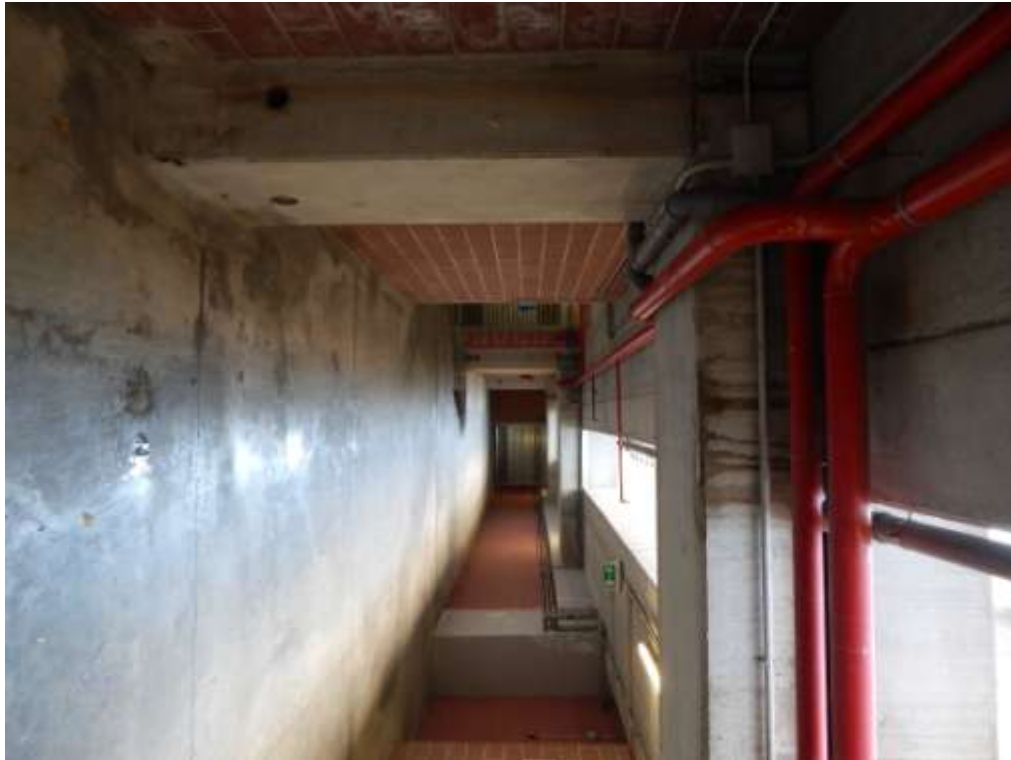
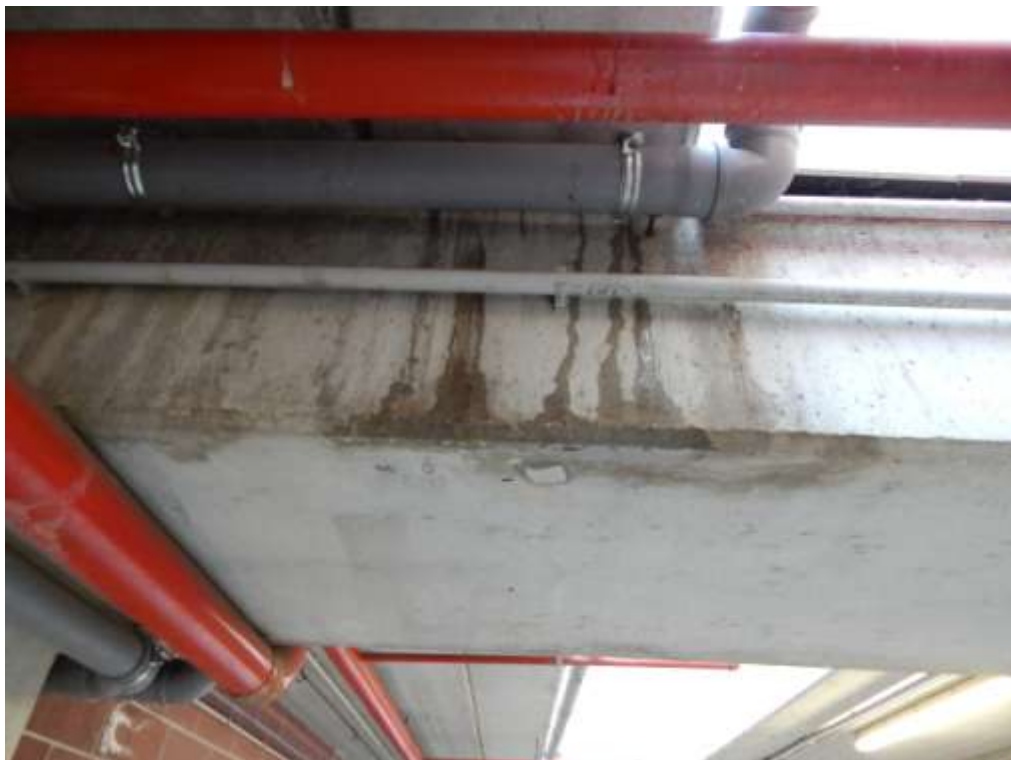
(4893-4894).

A seguire ci sono state venute anche dal pilastro in corrispondenza del box A1B026.

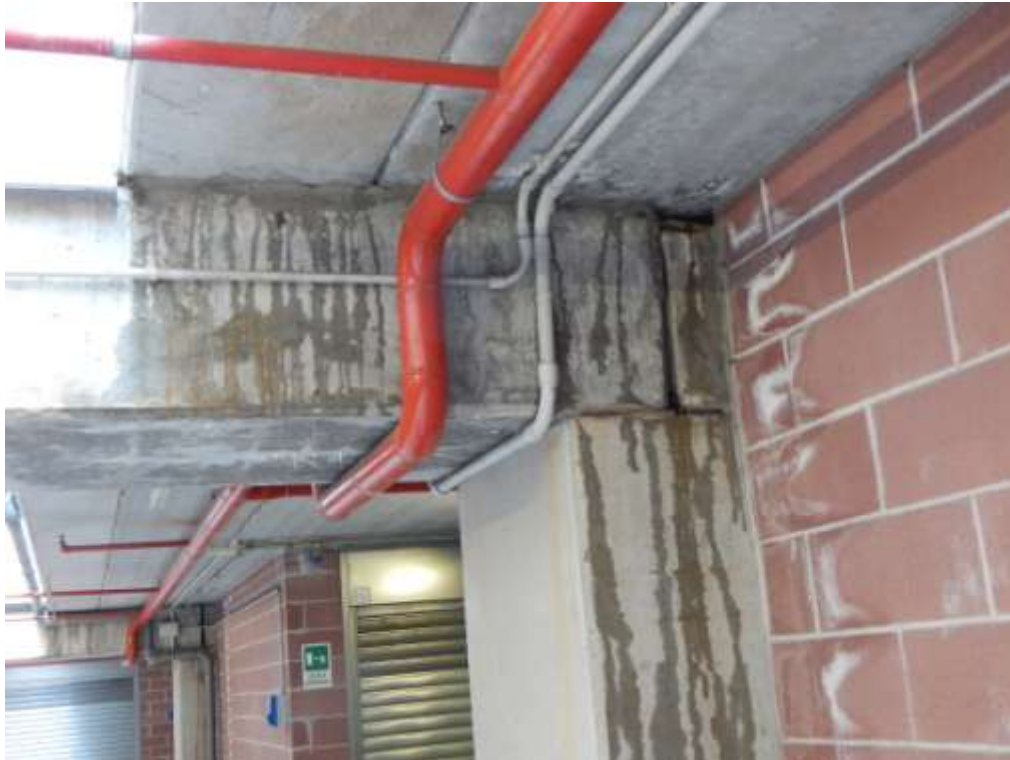
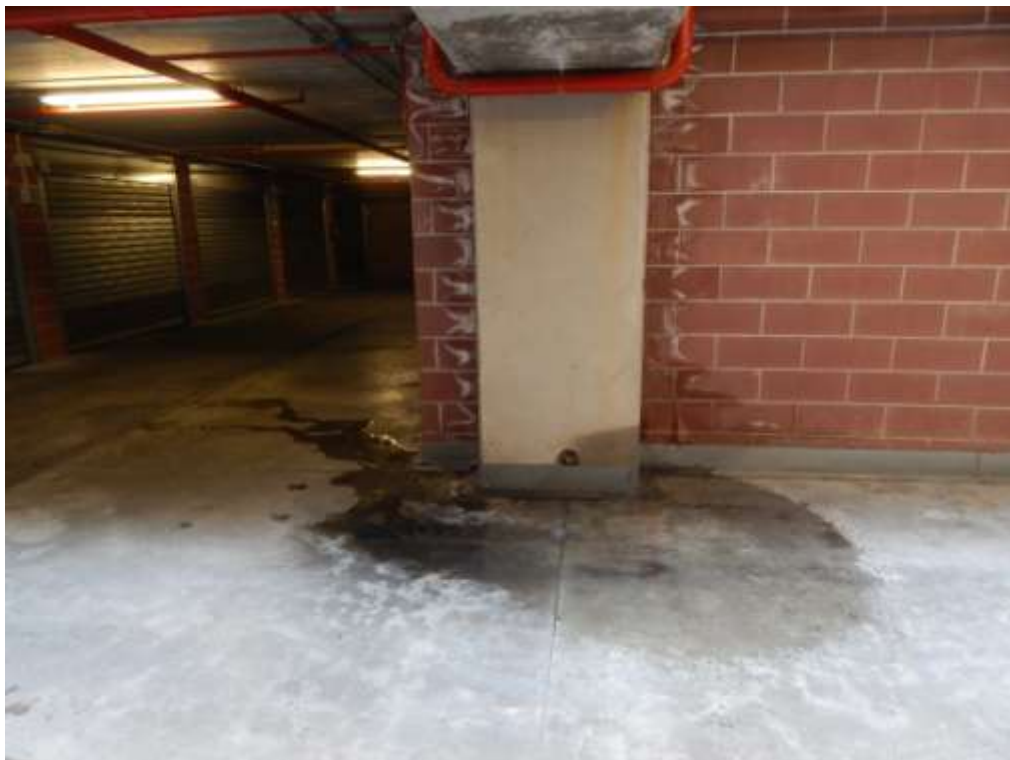
(A1B016 4919-4921)

Da controlli successivi negli stessi punti, la situazione andrà a peggiorare e l'acqua raggiungerà la canaletta di scolo della corsia di accesso ai box.

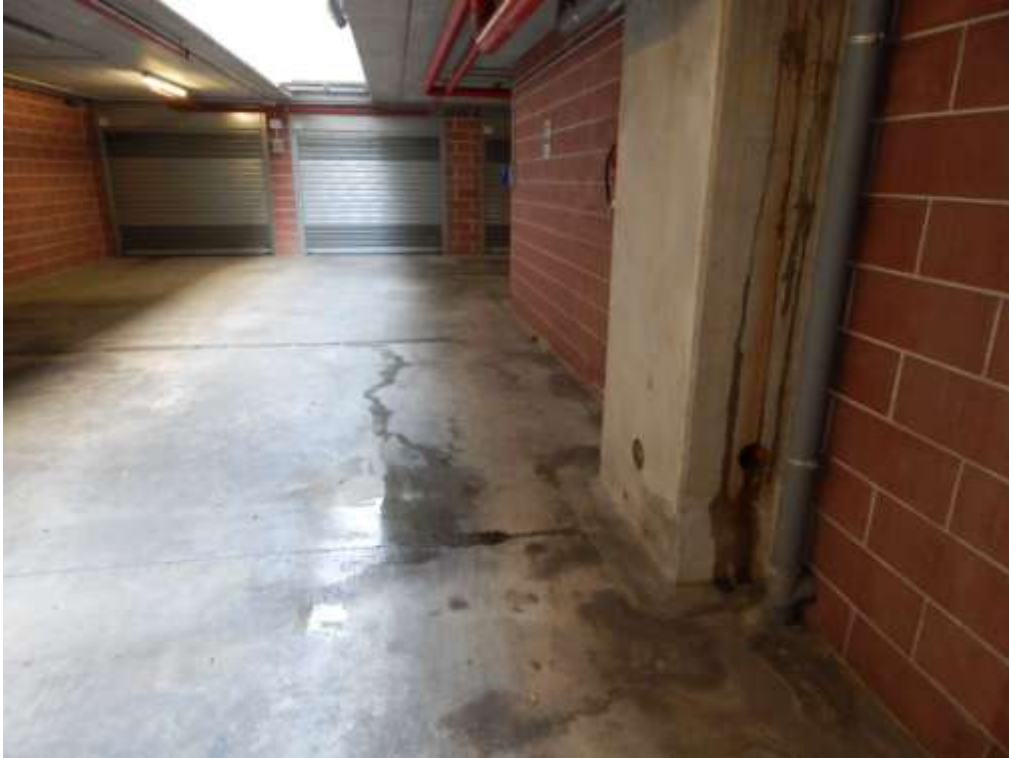
(4925)

La stessa situazione si propone nei pressi del box A1B026.

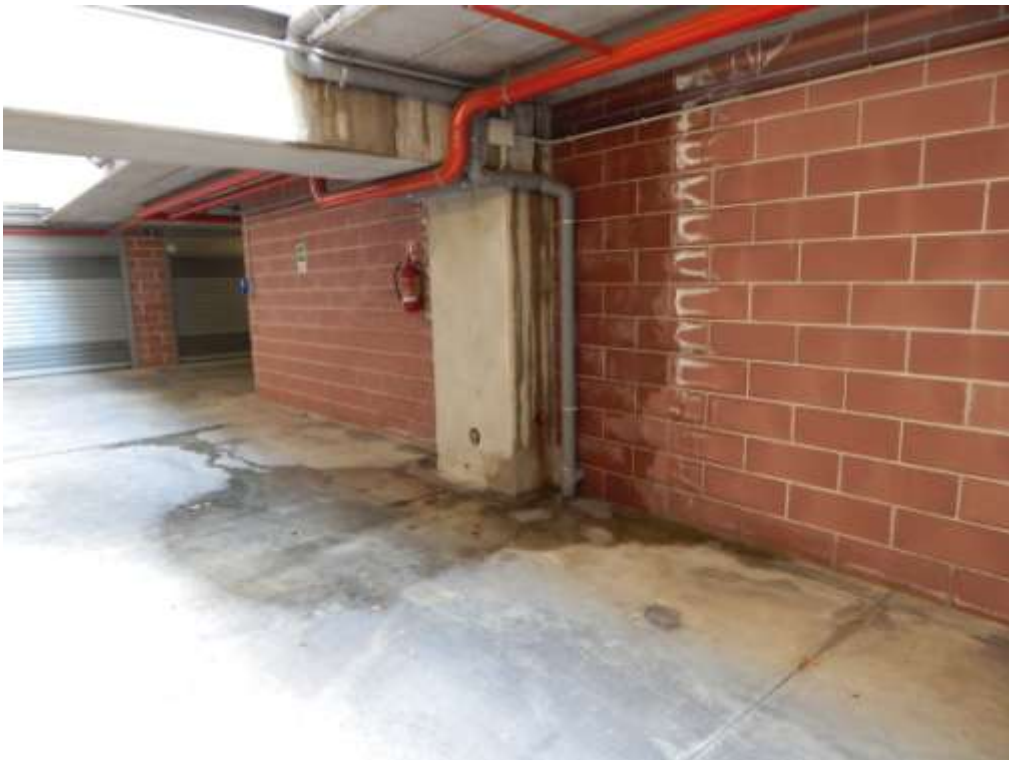
(30/08 5365).

Anche qui è presente una maggiore copiosità e il raggiungimento della canaletta di scolo. Si rileverà una situazione immutata a distanza di due giorni

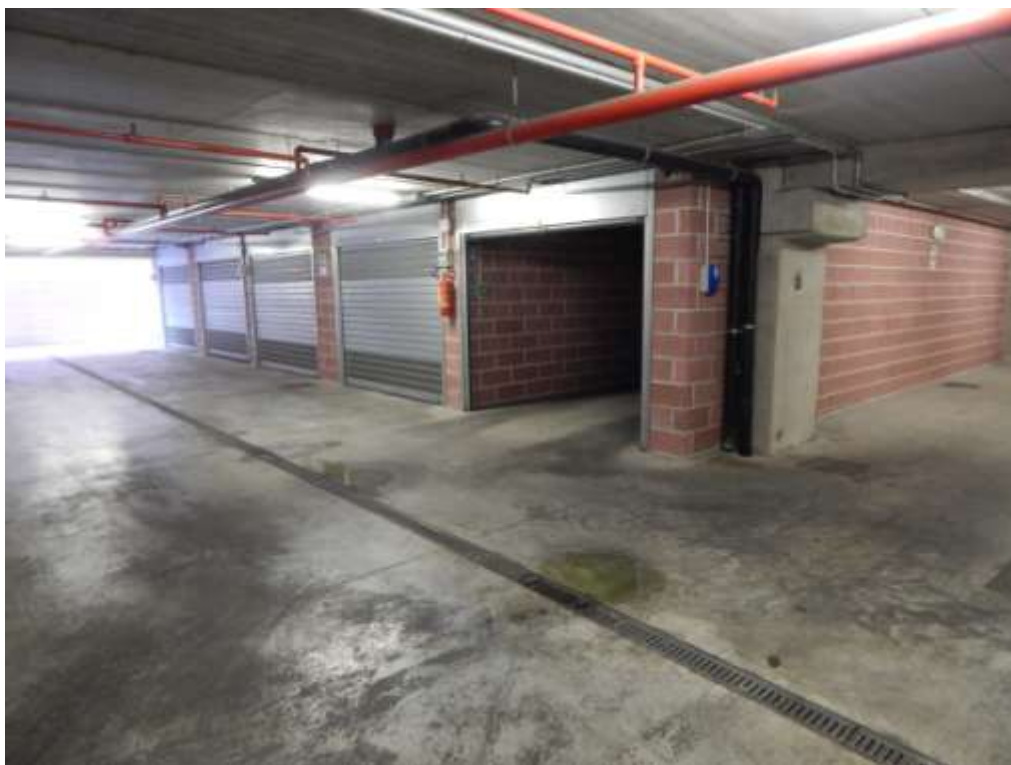
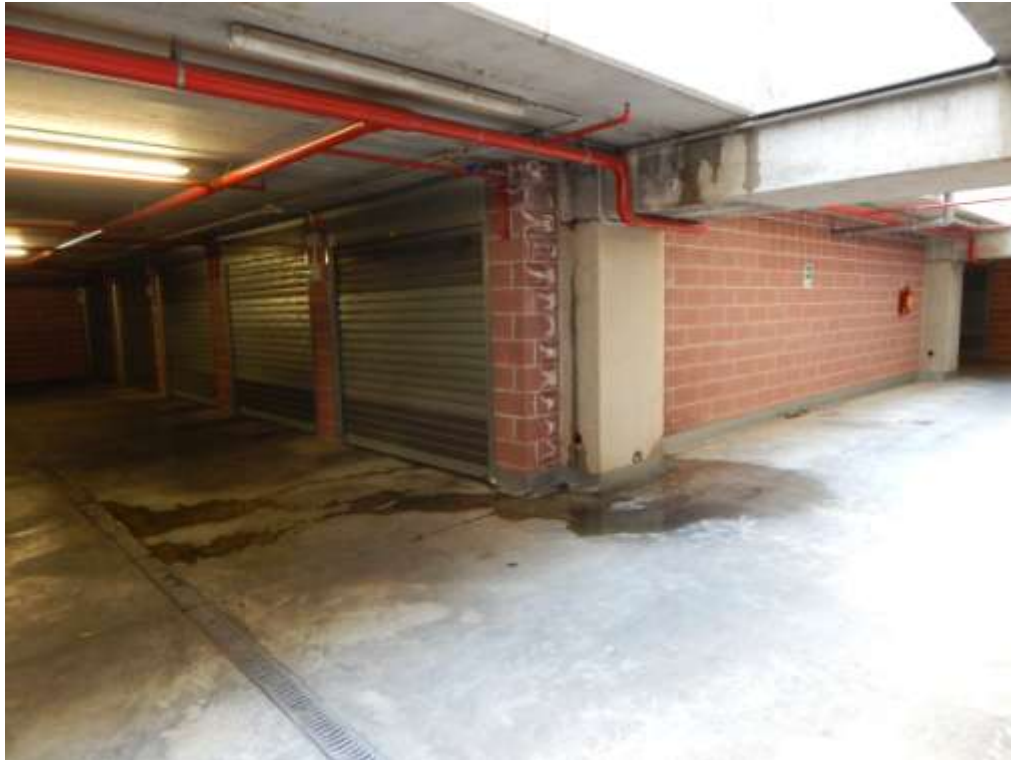
(il 30/08) foto 5339 5363

Questo gocciolamento sarà presente anche dopo due giorni.

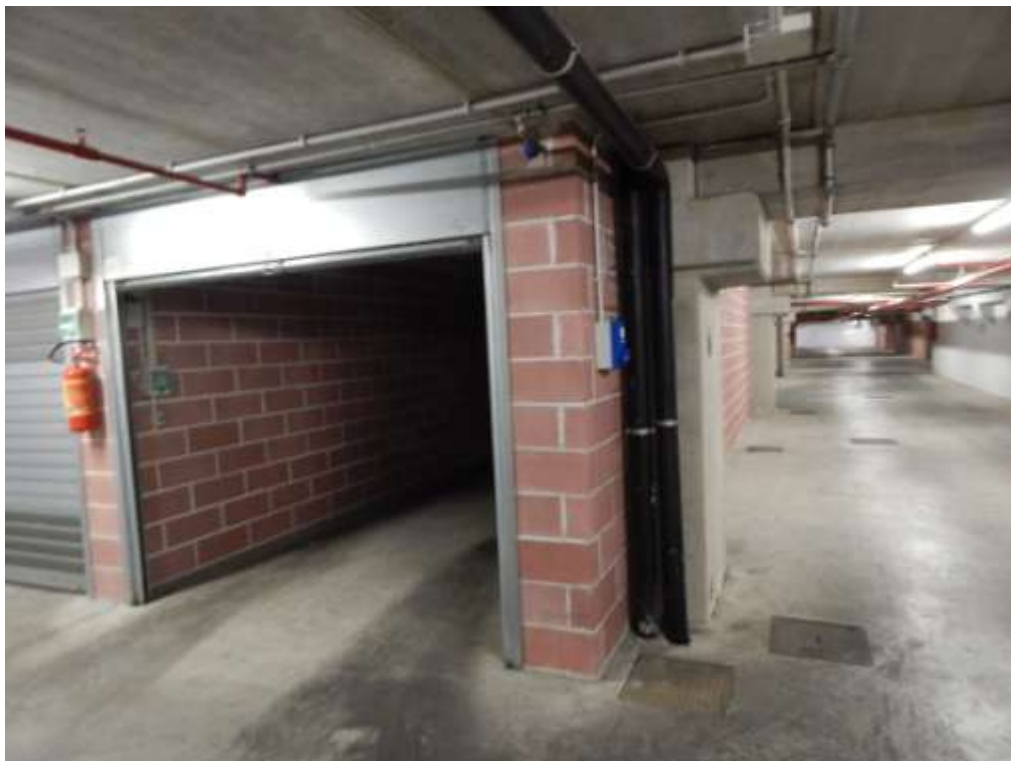
(5474)

Solo il 2 settembre quella zona risulterà asciutta.

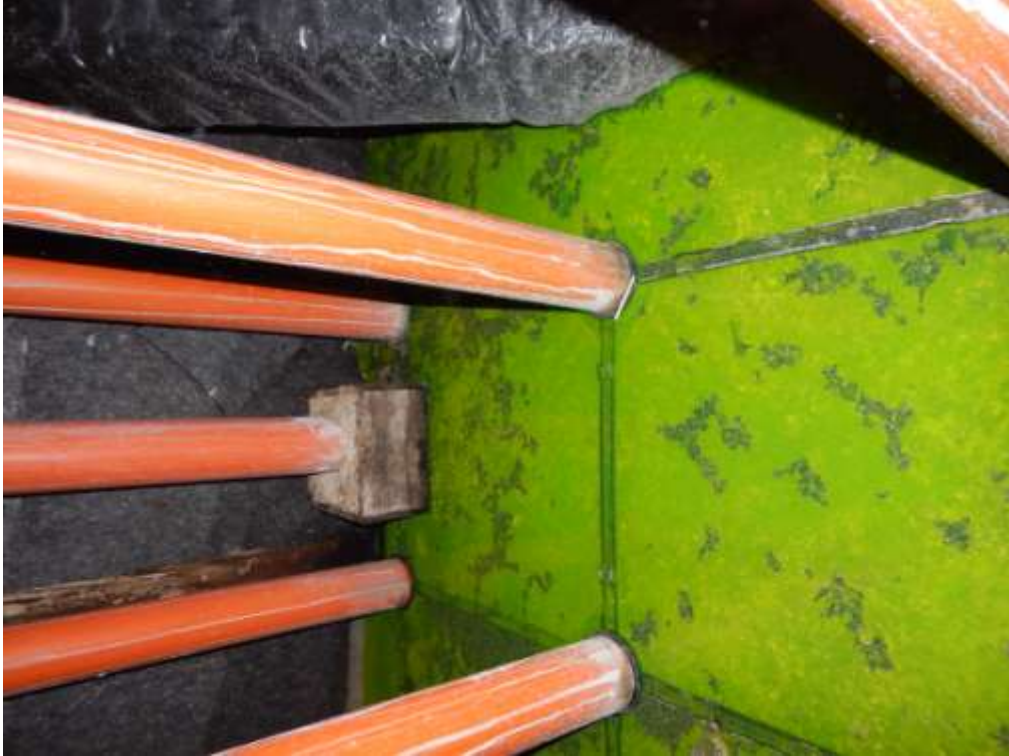
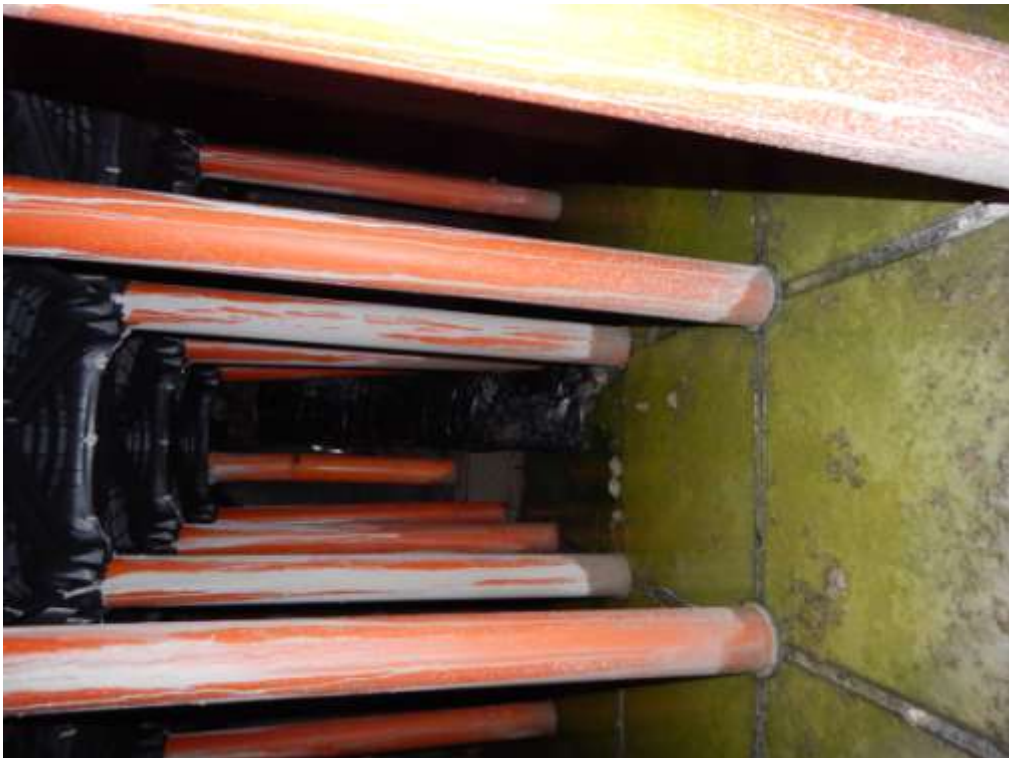
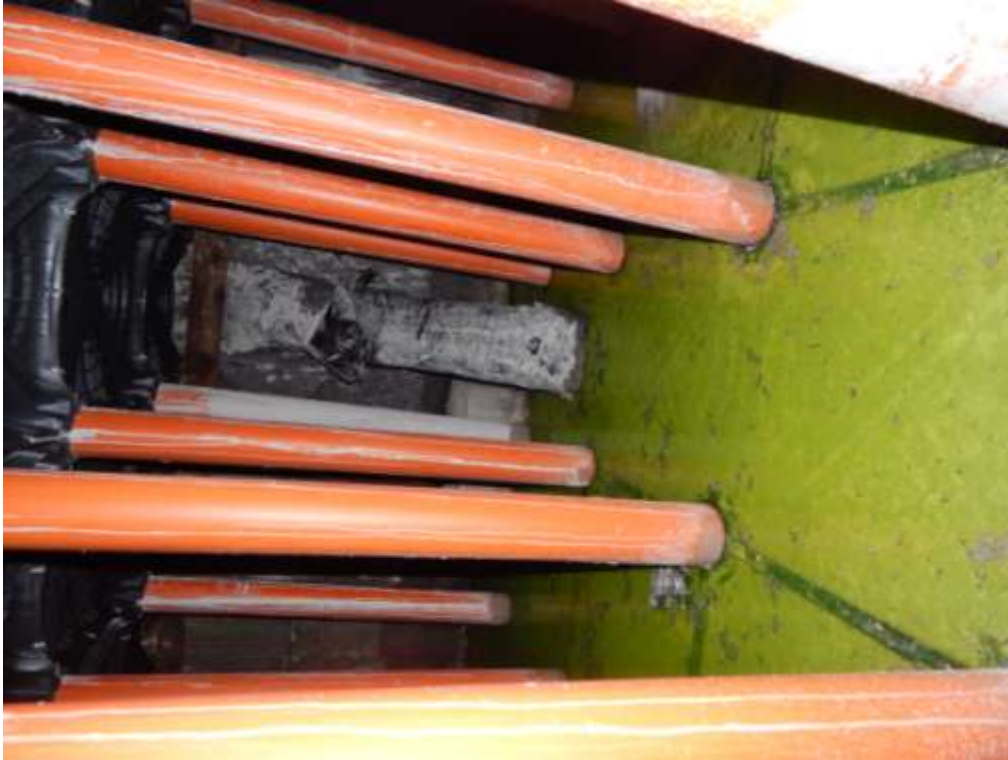
(4897-4900 -4902)

Andando ad ispezionare l'intercapedine sotto i campi, risulta che l'immissione ha interessato la zona a ridosso della parete di delimitazione della griglia per una fascia di larghezza non uniforme.

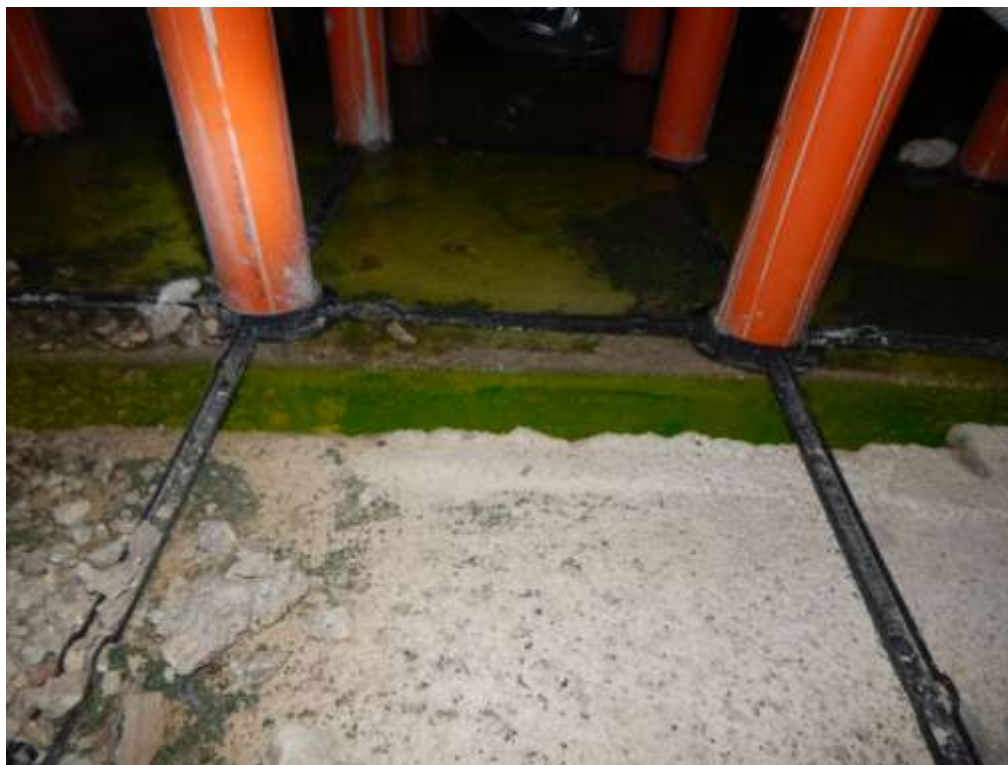
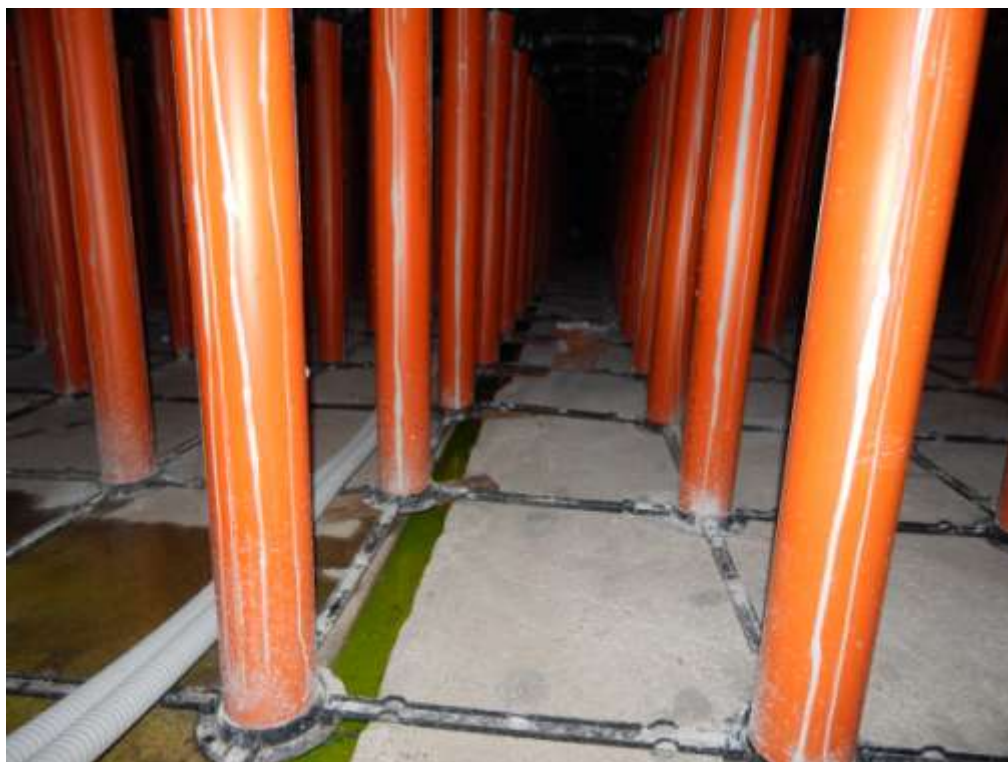
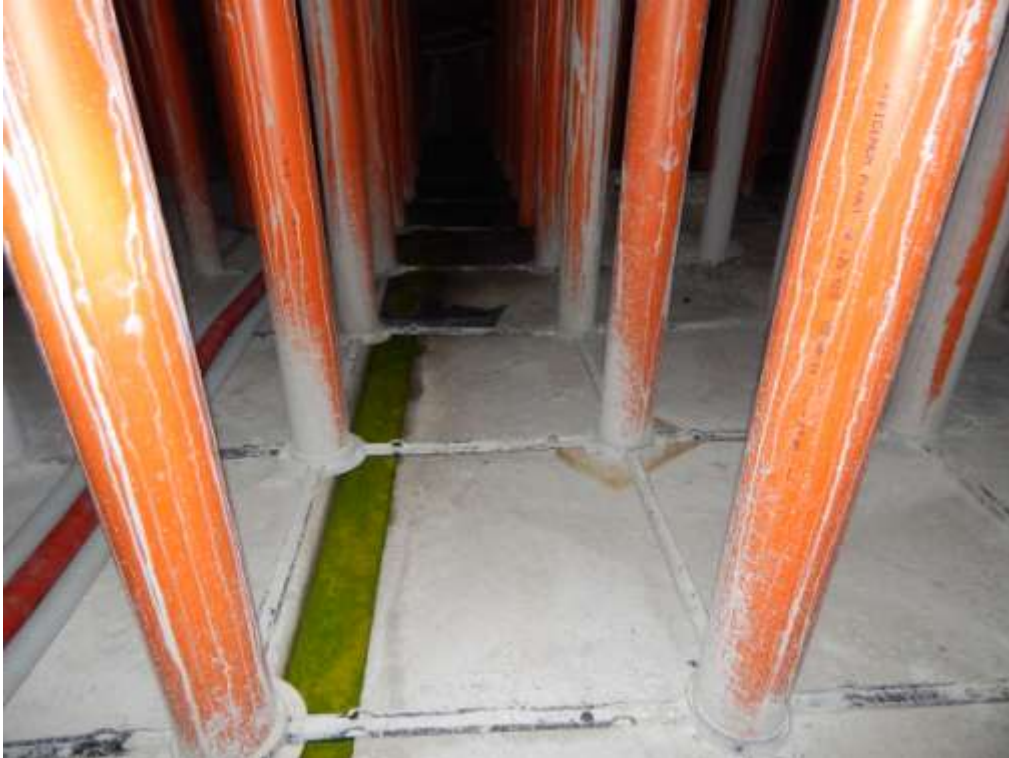
(4969- 4970-4974)

Avendo immesso per oltre 1 ora senza avere avuto alcuna venuta, si scende di nuovo nell'intercapedine sotto i campi e si scopre che l'acqua immessa dal pozzetto (lato Via Matera) trovando qui gli scarichi ostruiti carica parzialmente il bacino e poi defluisce sul lato opposto a quello di immissione scaricando verso Via Tuscolana. Questo avviene perché arrivata al giunto.

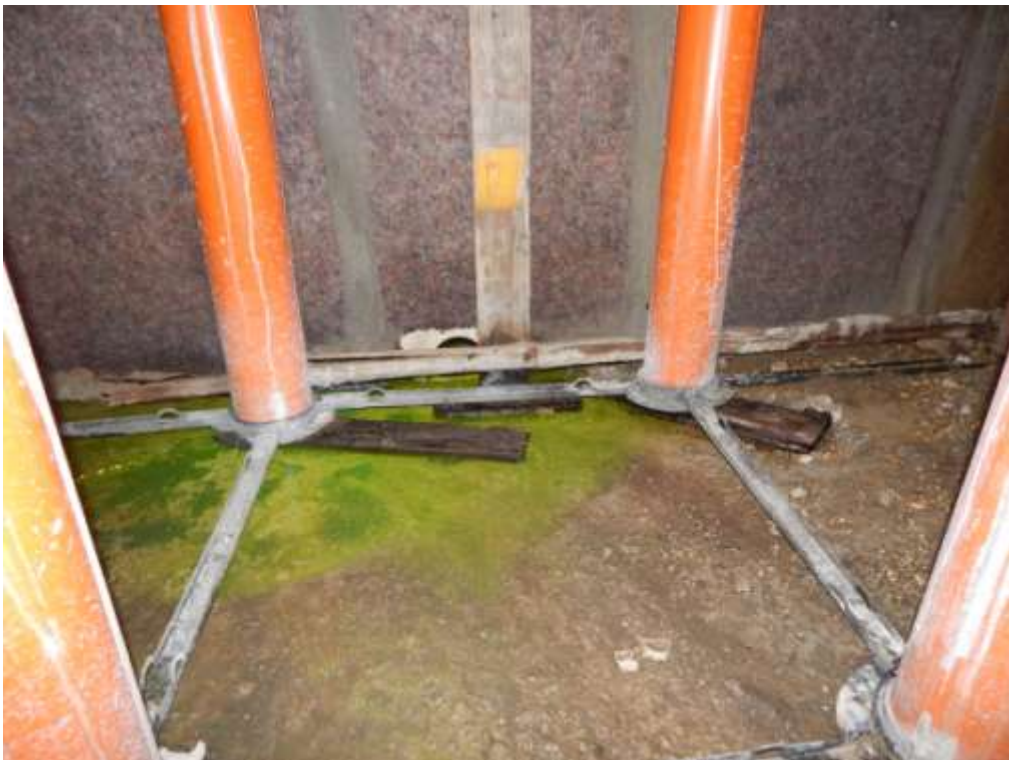
(4978) .

L'acqua lo percorre e raggiunge un bocchettone di scarico che da sulla griglia ortogonale ai campi ed adiacente Villa Castellani.

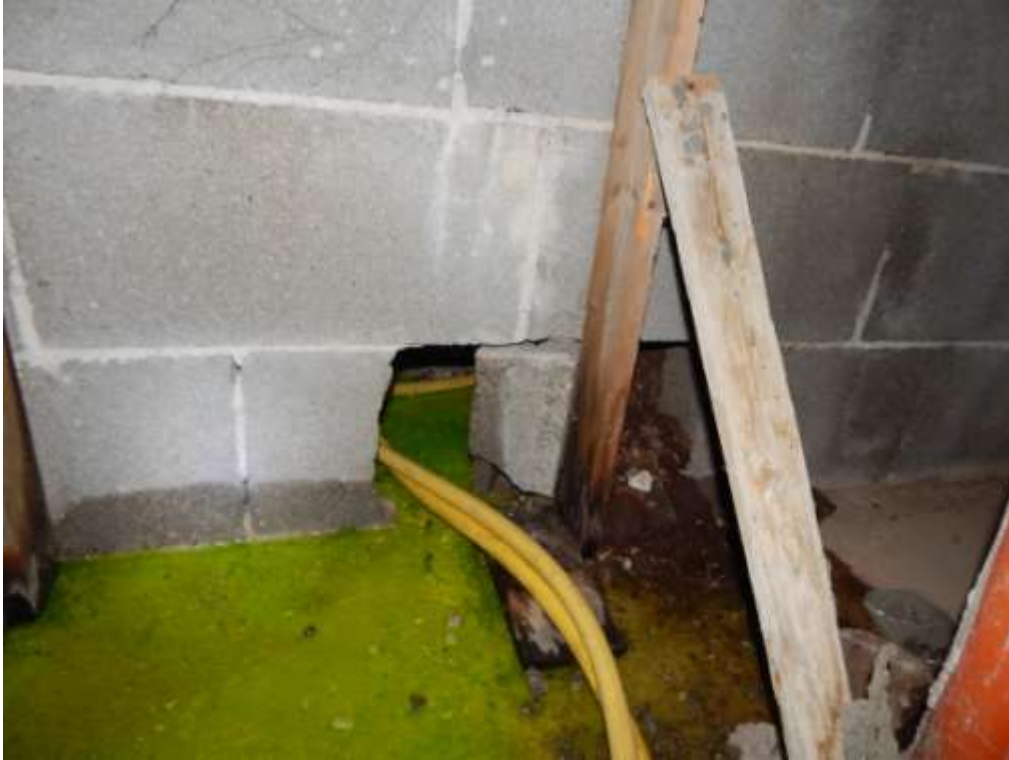
(foto 5028-5039)

Il risultato sarà riuscire ad allagare quasi per intero la zona sotto i campi sia lato via Matera sia lato via Tuscolana (andando quindi in parte ad alimentare lo stesso bacino interessato dalla Prova 2). L'immissione continuerà fino alle 19:00. Il livello di ristagno nel pozzetto in cui era stata effettuata la prima immissione della P3 arriverà a 13 cm (5048-5053) e a quel punto il bacino viene lasciato confinato in modo da sperare in venute nei box della A2 che ancora non ci sono state.

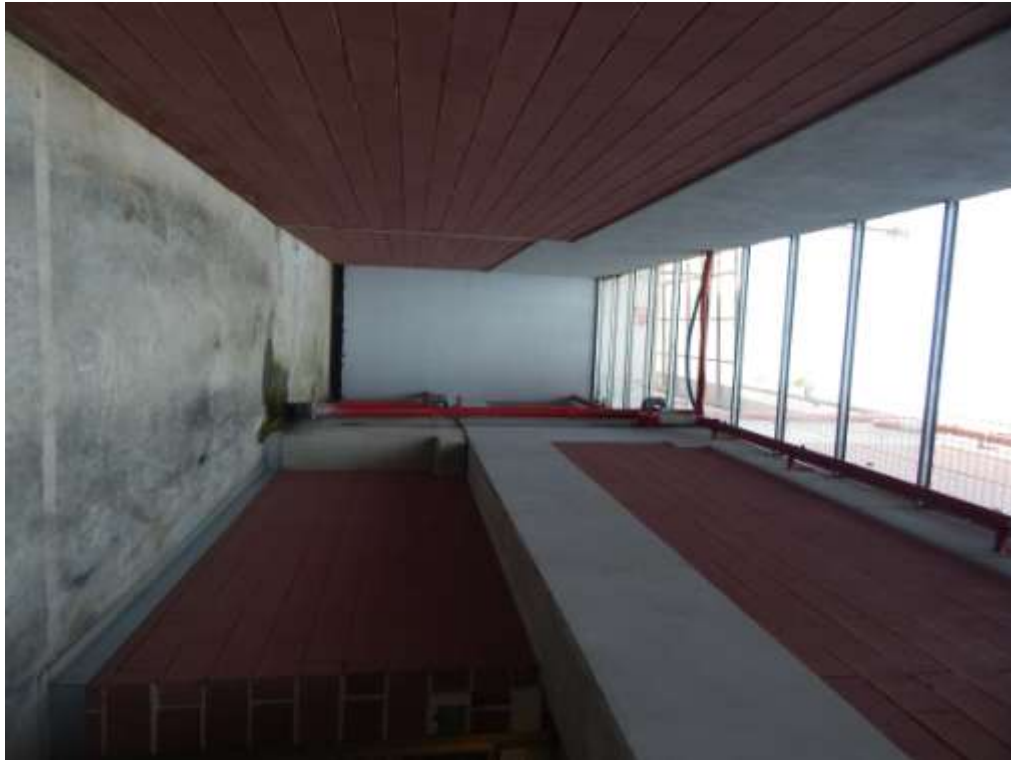
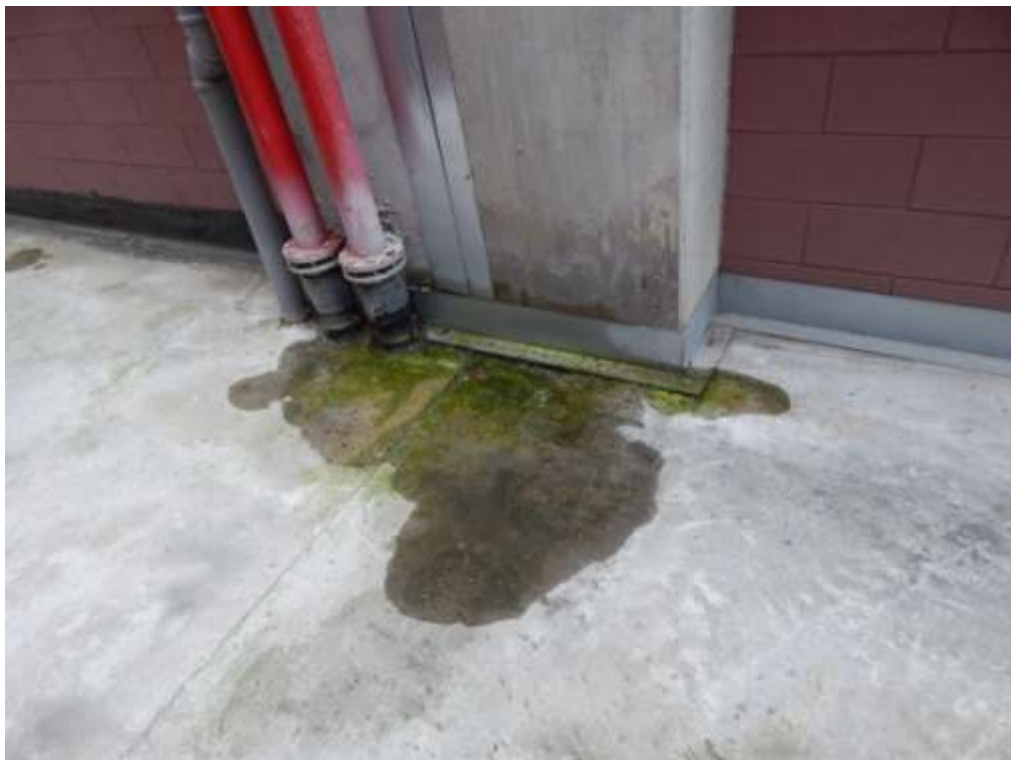
foto (4980- 81).

- una venuta all'autorimessa 5 in corrispondenza del giunto lato griglia di areazione via Matera (corrispondenza box A5B042 e A5B052 i.e. posti auto scoperti)

Il prelievo dà esito negativo quindi il tracciante non è ancora arrivato, ma non essendoci state piogge la causa è comunque la nostra immissione che ha evidentemente spostato masse ristagnanti.

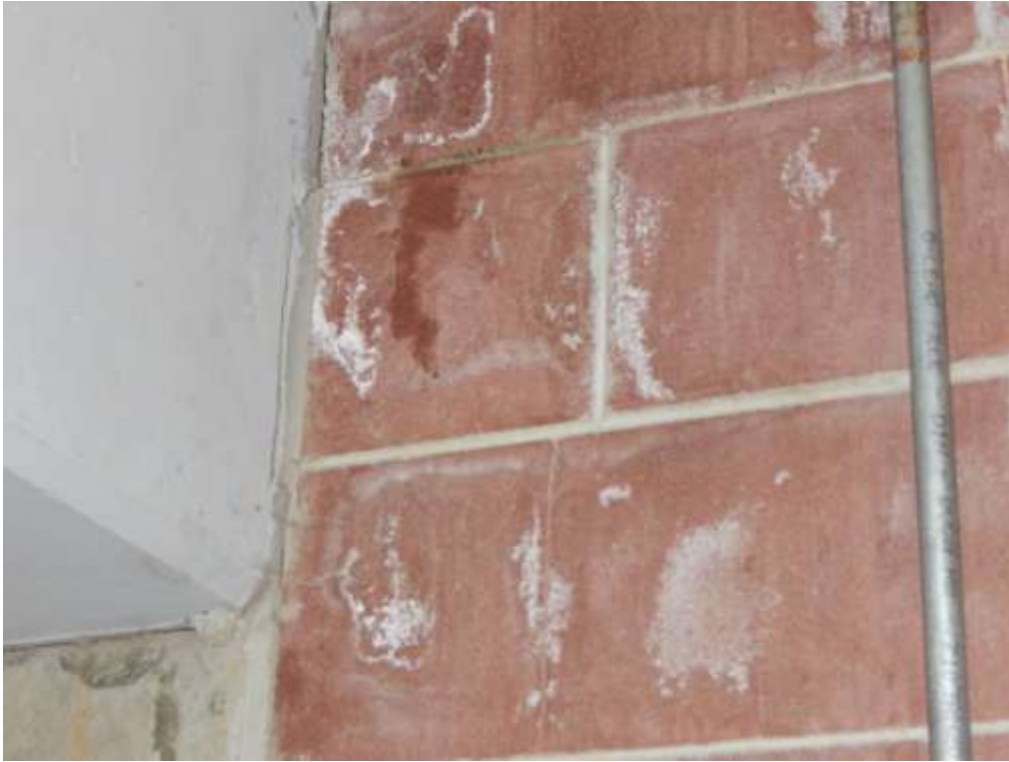
- Inizio venuta all'interno del box A1B026

(macchia nella foto 4983, già avevamo rilevato quelle esterne);
