CONDOMINIO PARCHEGGIO SANTA DOROTEA

INFILTRAZIONI NEI LOCALI BOX

DI VIA TUSCOLANA - VIA MATERA.

RELAZIONE FINALE E PROPOSTE DI INTERVENTO

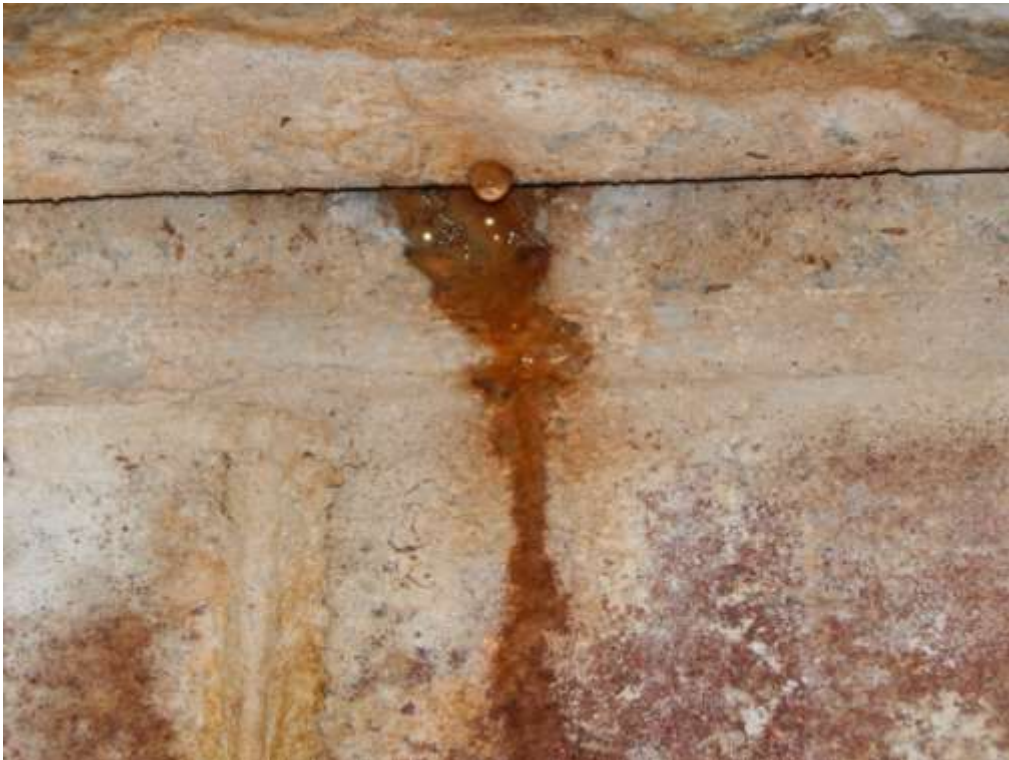
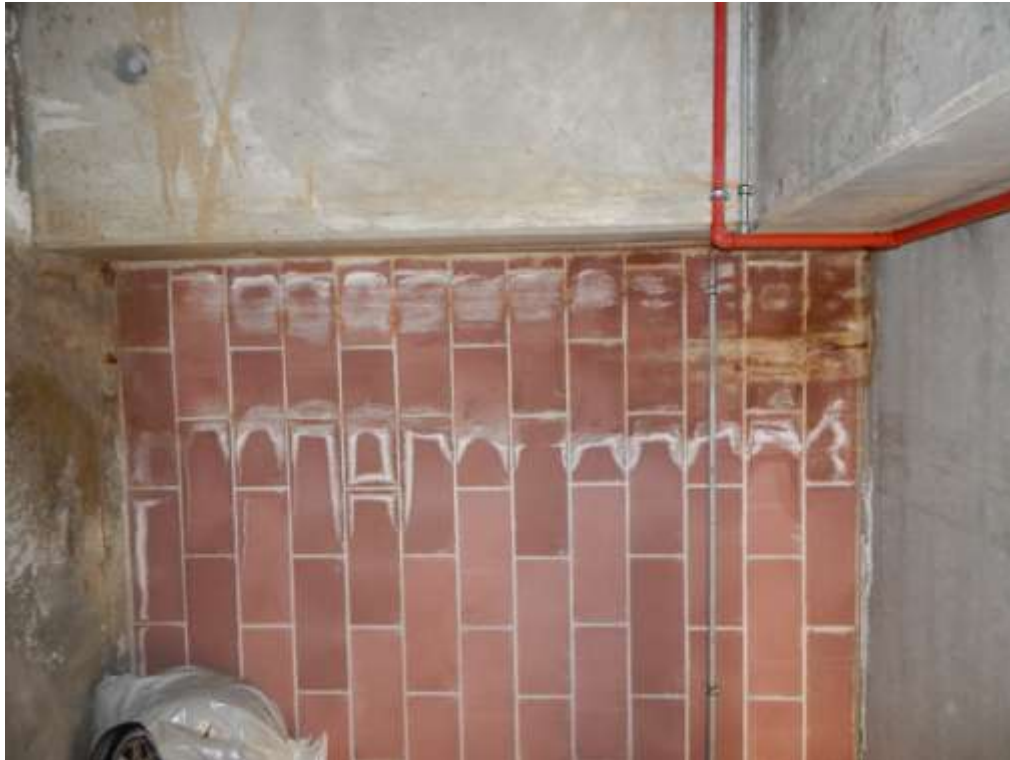
(4985-86)

- Inizio venuta all'interno del box A1B015

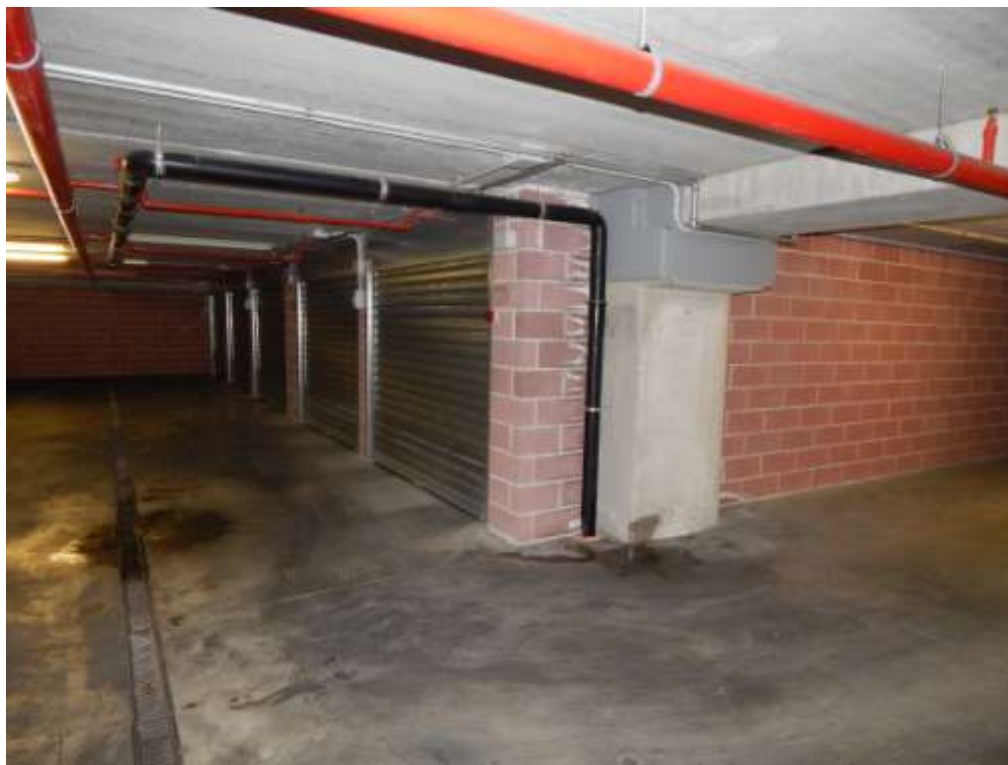
(4987)

- Inizio venuta in corrispondenza del pilastro di A3B016 che pure vede esser stata posta in opera della guaina liquida. Vale la pena rilevare che siamo sulla stessa verticale del box A1B016;

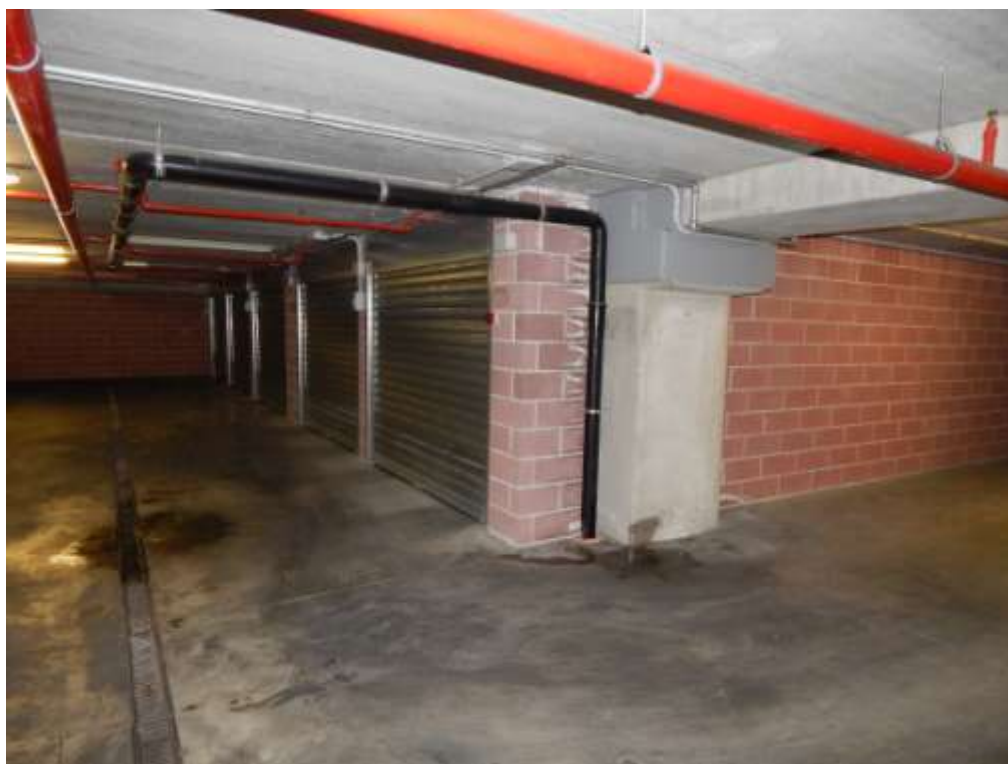
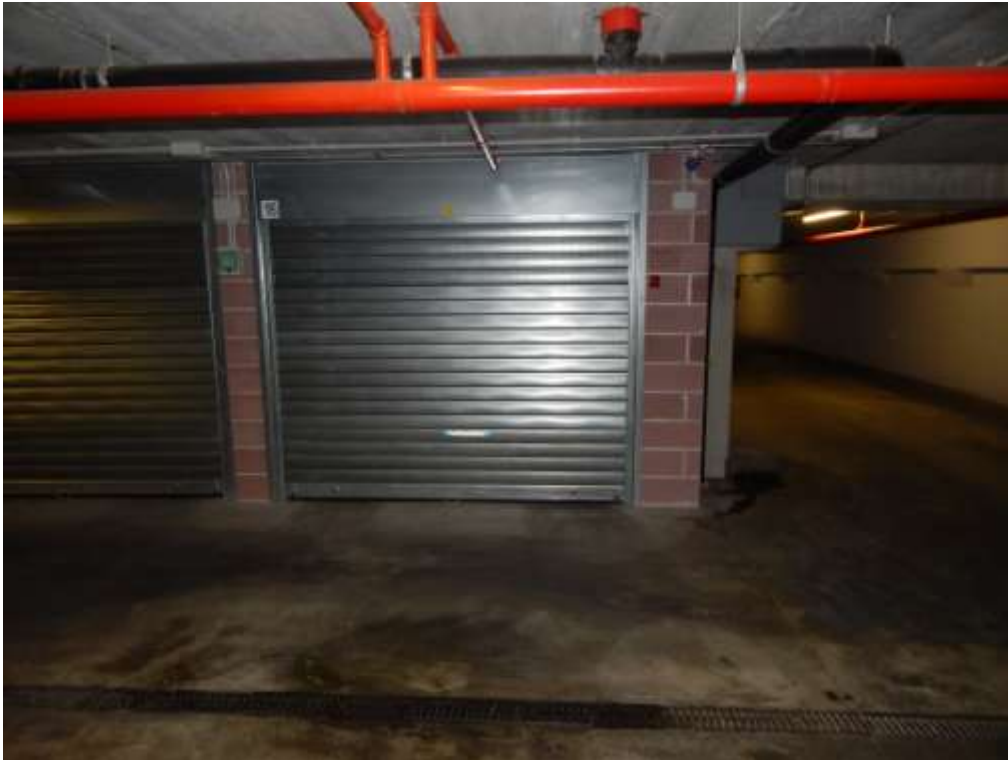
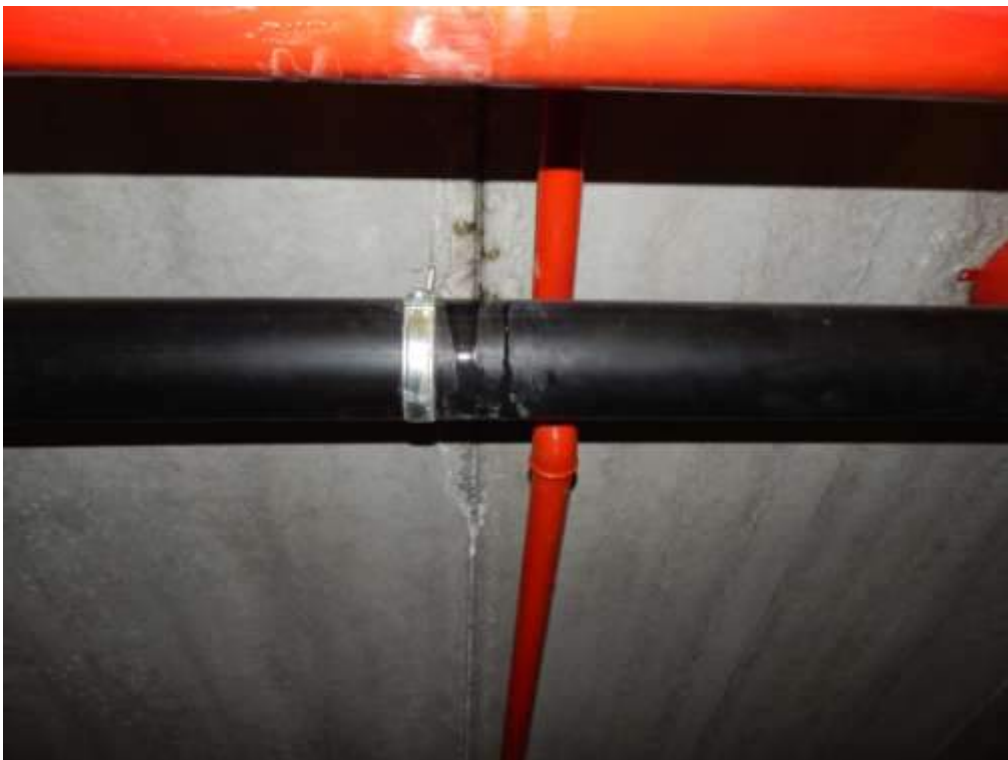
(4987-4992-94).

- Inizio venuta dal soffitto della corsia sempre in corrispondenza del box A3B016

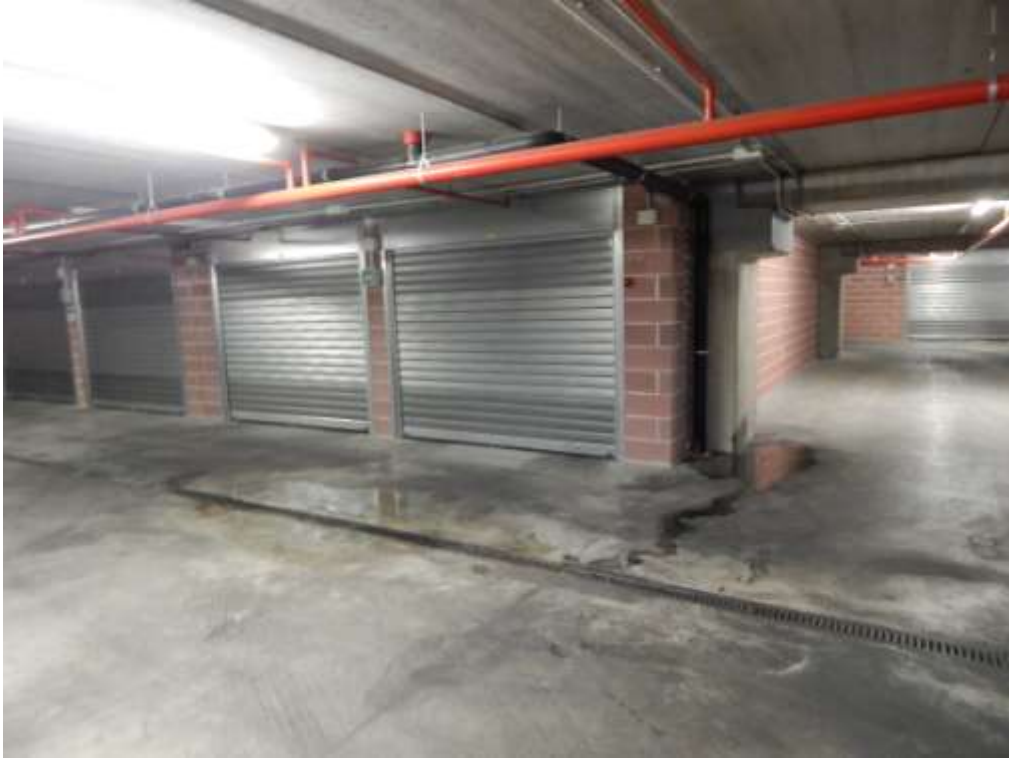
(5349).

Vale la pena qui di rilevare che tanto la venuta dal pilastro quanto quella dal soffitto in corrispondenza del box A3B016 saranno presenti anche a due giorni di distanza (30/08)

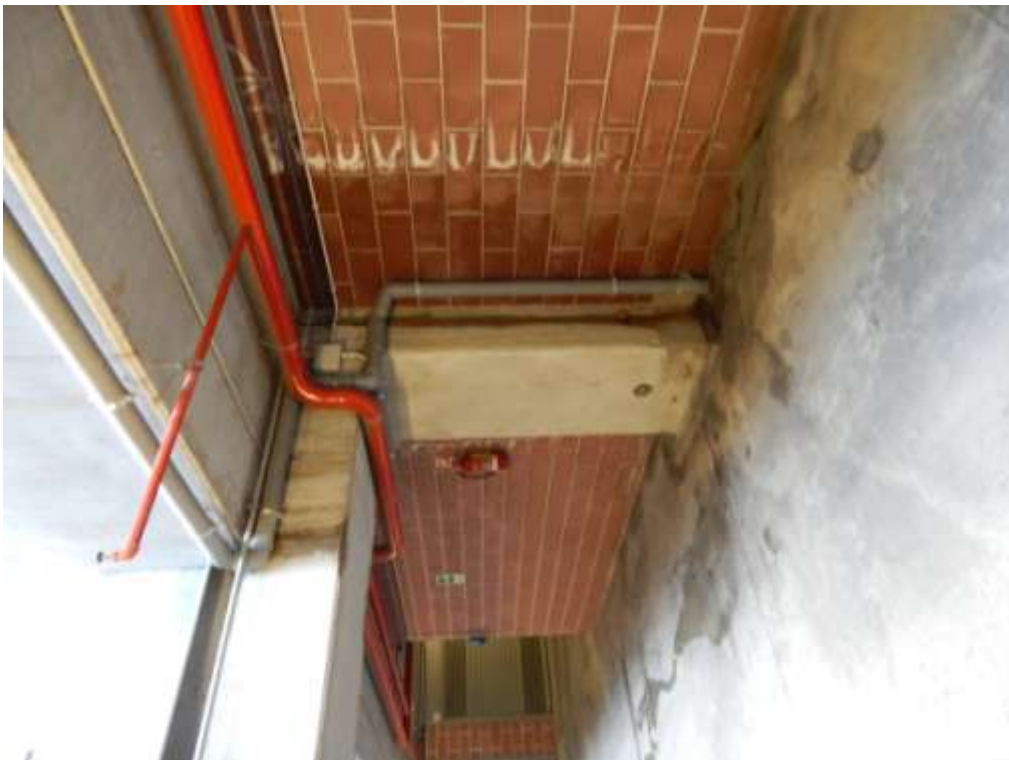
(5482)

Quelle in corrispondenza del confine tra i box A1B021 ed A1B026 permarranno fino al 2 settembre quando l'invaso verrà vuotato.

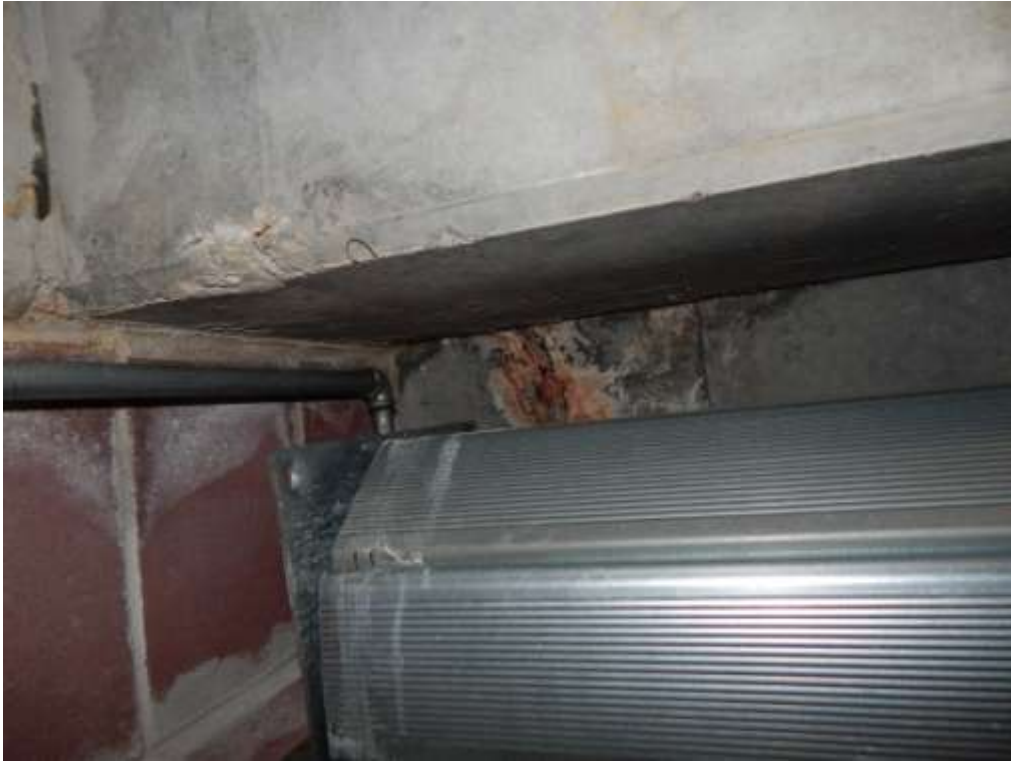
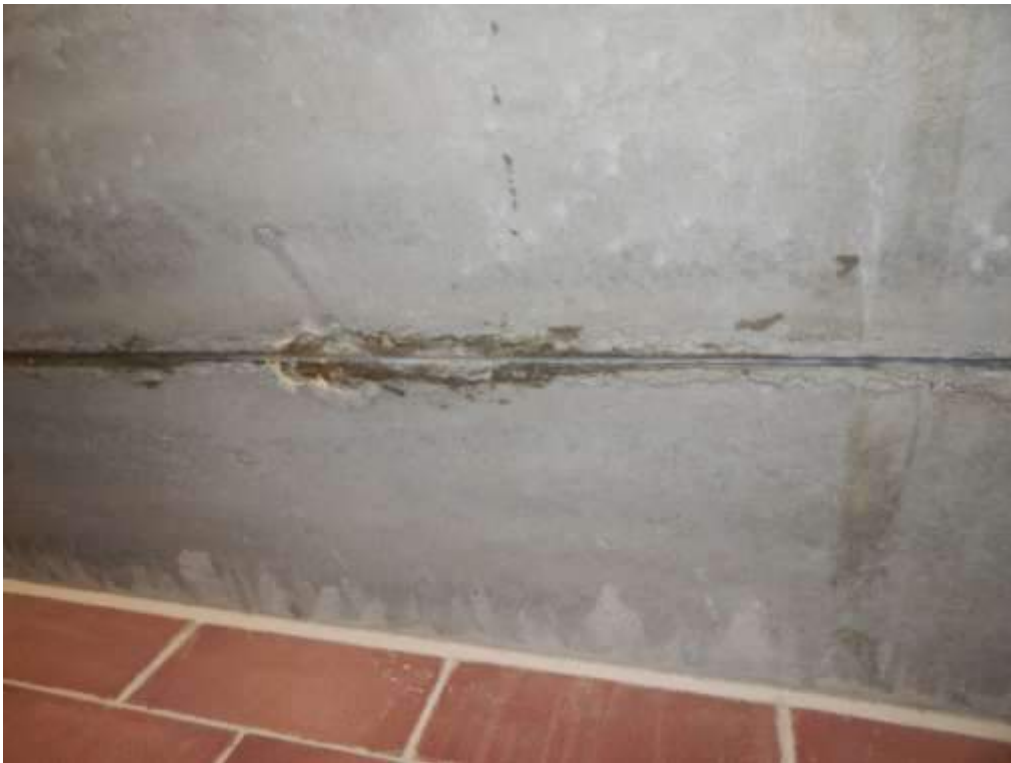
(5006-5008)

- Alle ore 17:00 ancora nessuna venuta al A2B016 né al A2B018

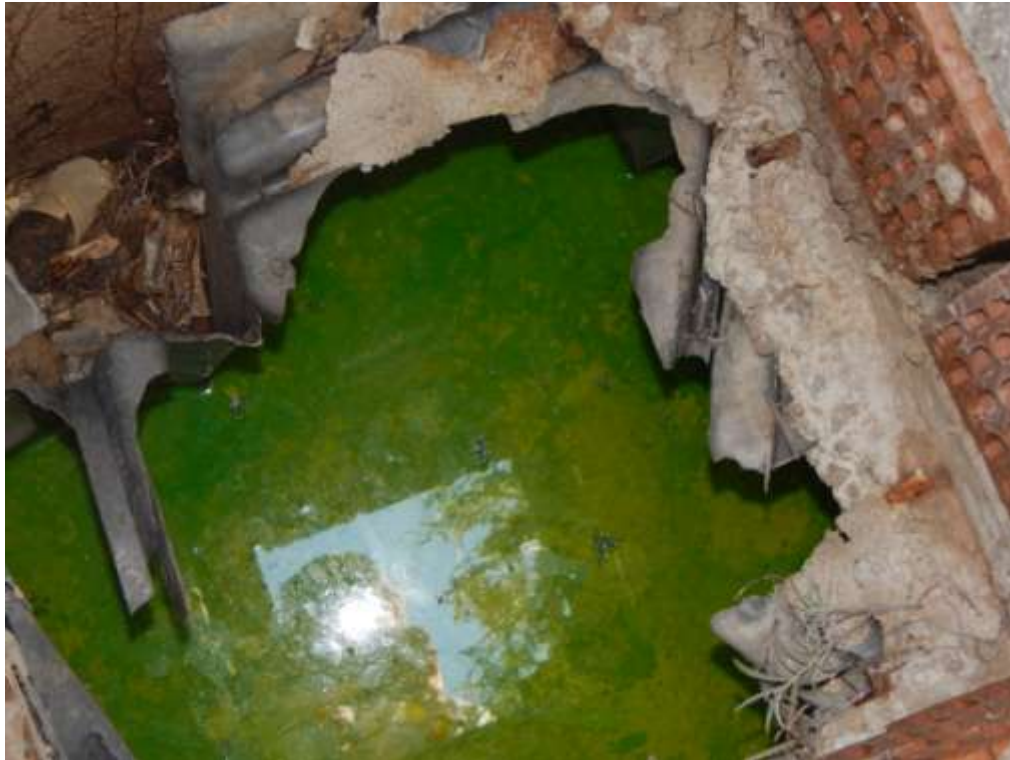
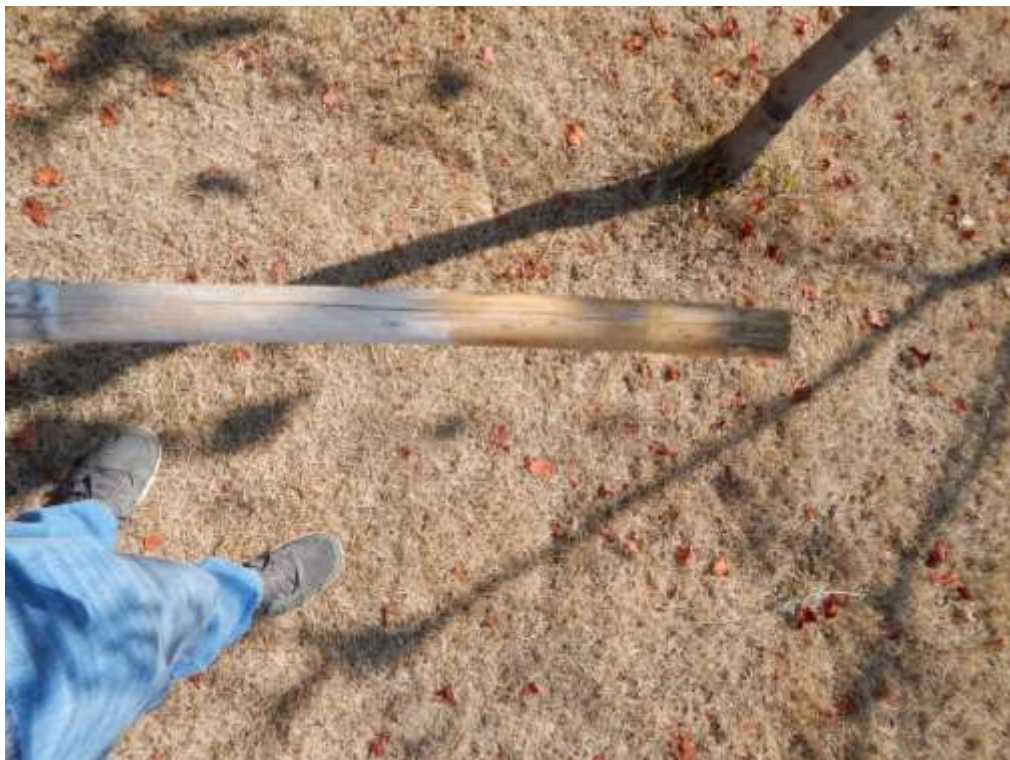
(5060-5063)

Prima di dare inizio alle prove, si opera la verifica che il bacino oggetto della Prova P3 sia rimasto confinato. La verifica dà esito positivo: il pozzetto è ancora pieno di tracciante ai livelli della sera precedente.

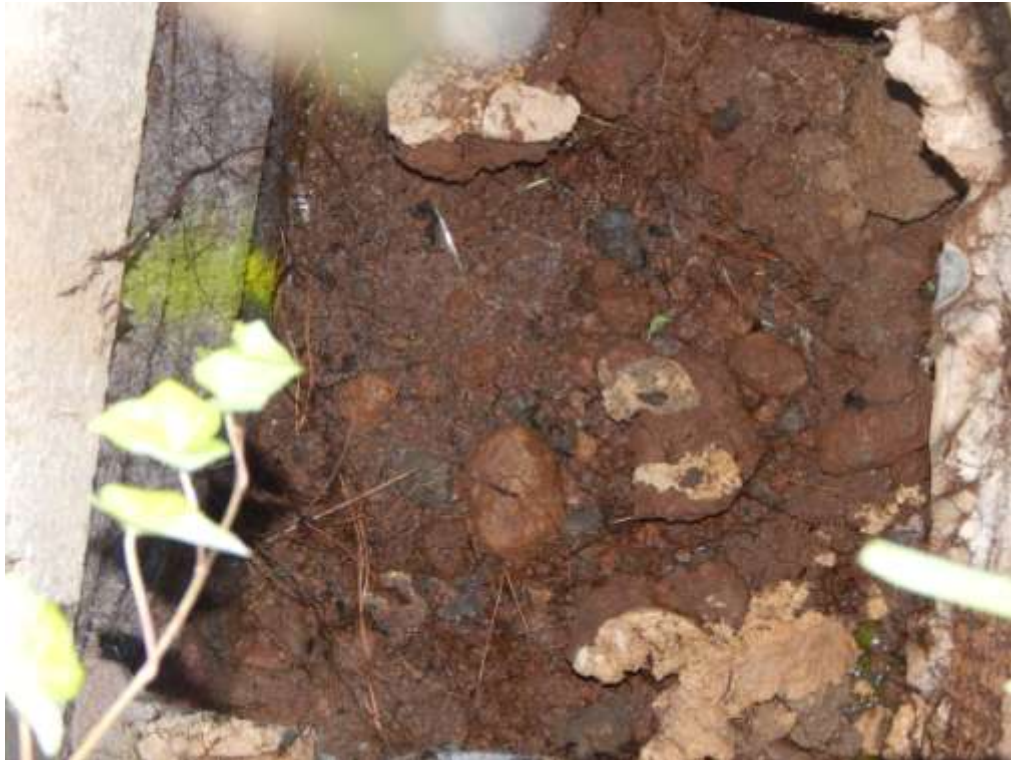
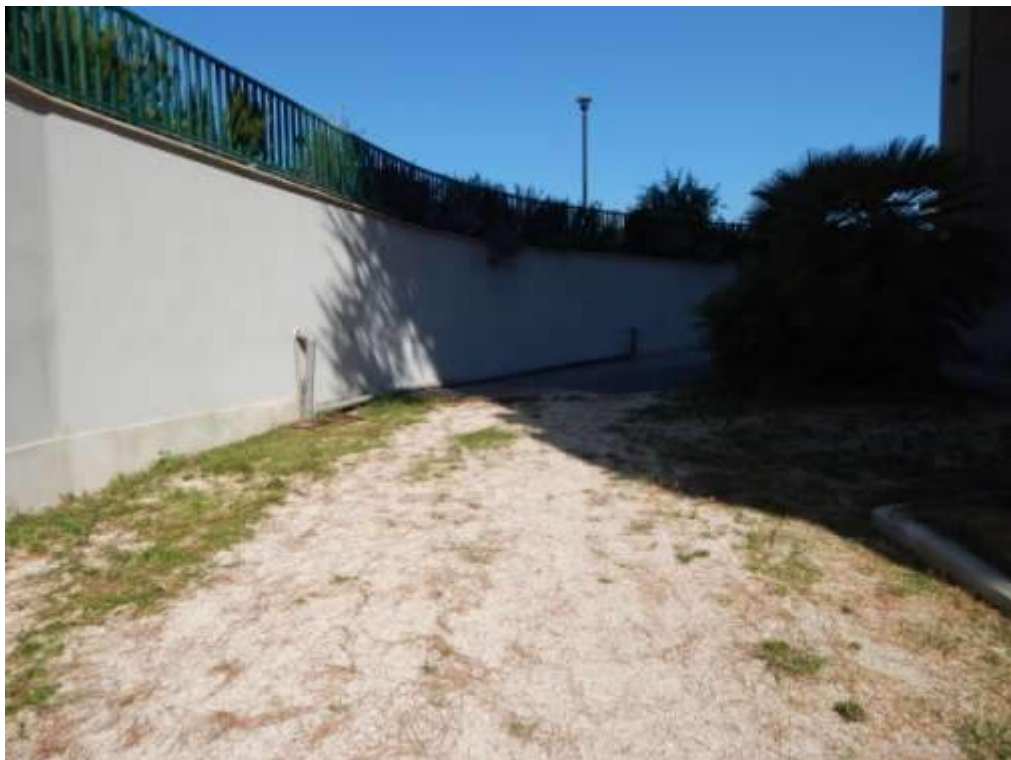
(5065-5067);

- l'assenza di ristagni nei pozzetti che si presumono afferire all'area che si intende interessare

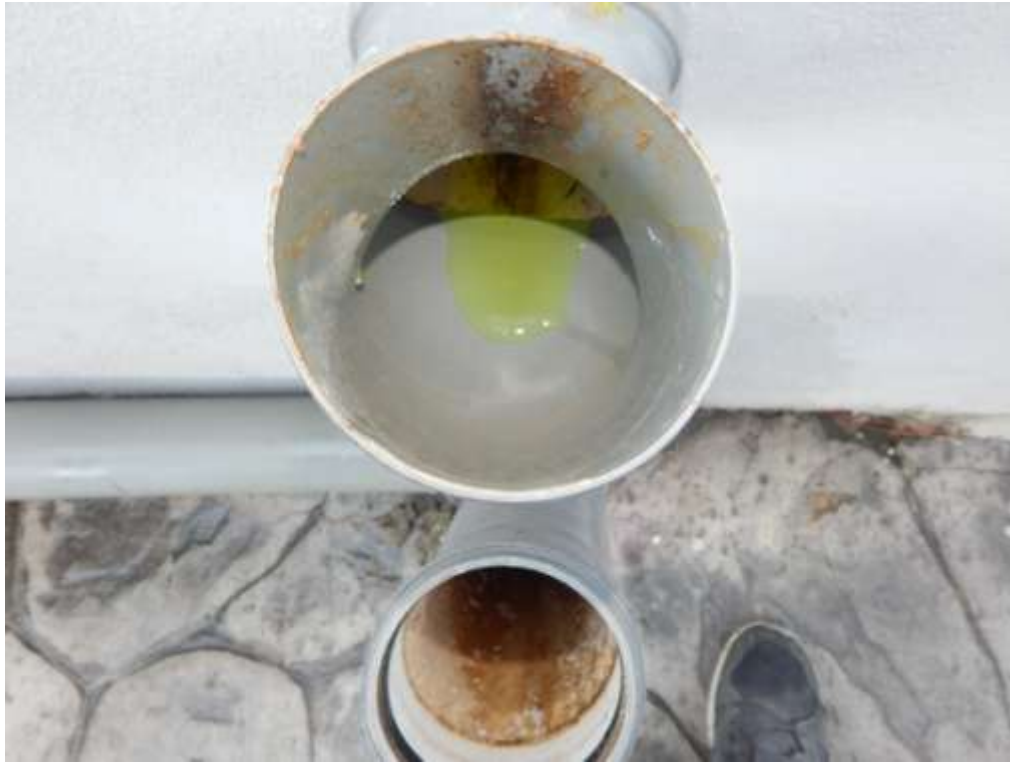
(5070)

Evidenziato che il bacino non ha ancora del tutto drenato l'immissione P1

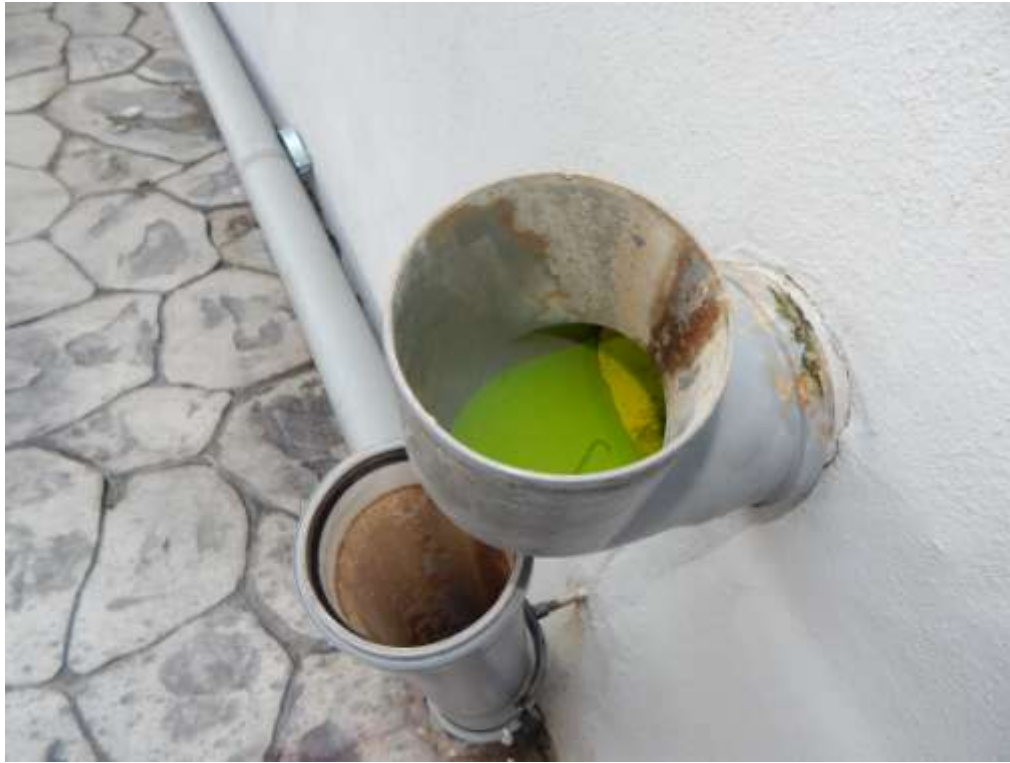
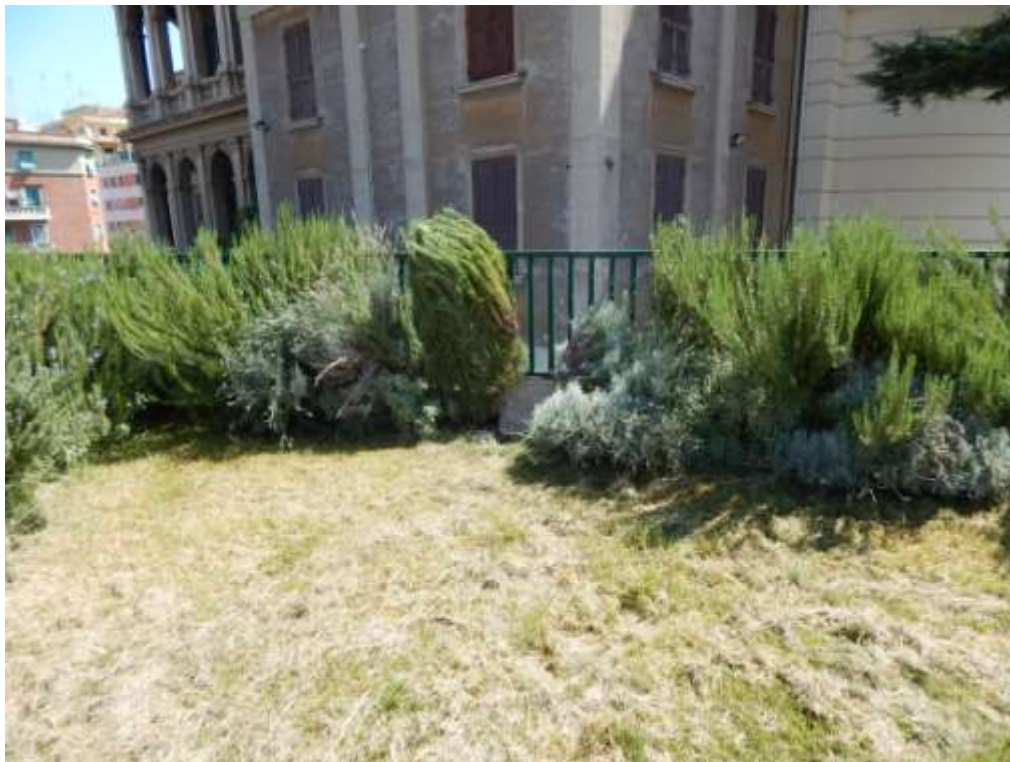
(5074-5087).

Come già nelle precedenti prove, dobbiamo prender atto che i diversi bocchettoni non drenano una specifica porzione come succede di prassi e che presumibilmente o non c'è alcuna pendenza preordinata o se essa esiste è

particolarmente bassa. Il tracciante raggiunge, infatti, dopo circa 10 minuti di immissione lo scarico a parete lungo la rampa posto a circa 20 m

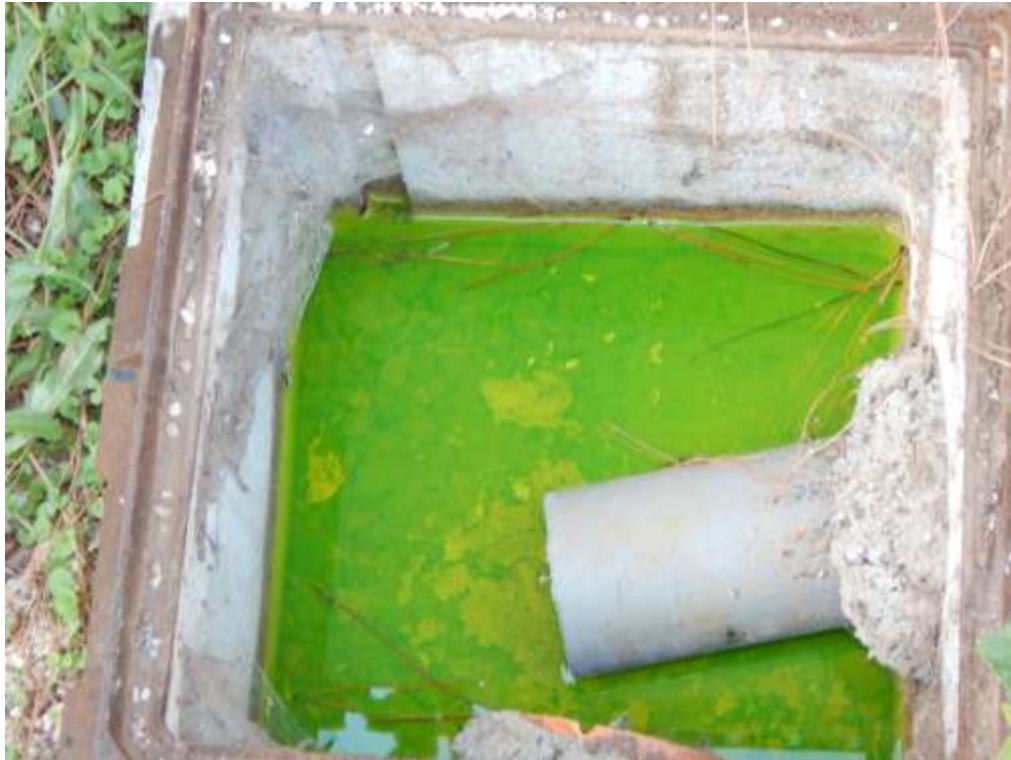
(5080)

Il tracciante non raggiunge invece il pozzetto al piede del bocchettone in cui era stata immessa P1.

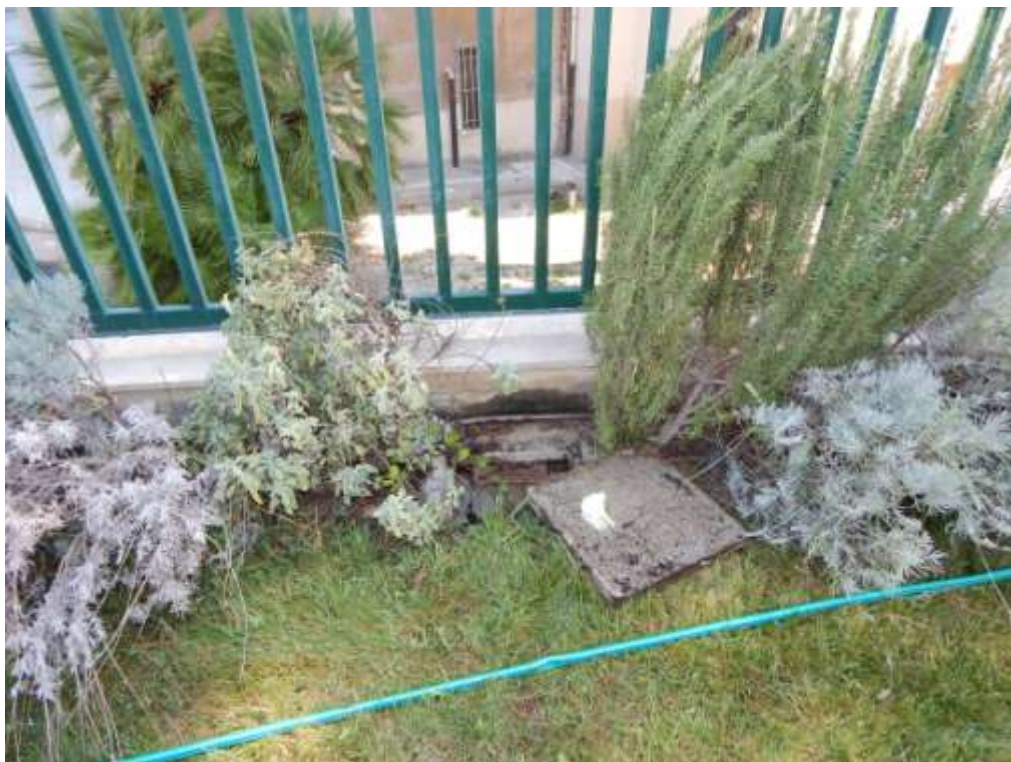
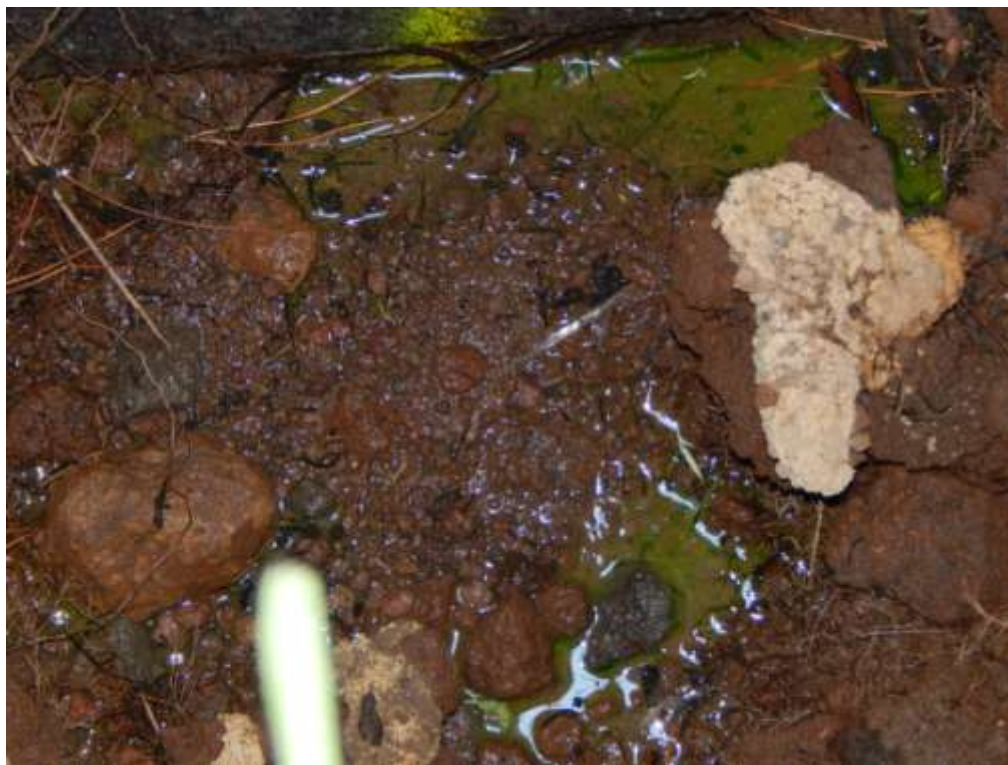
(5085-86).

Non raggiunge neppure l'ultimo pozzetto della zona giardini posta in cima alla rampa.

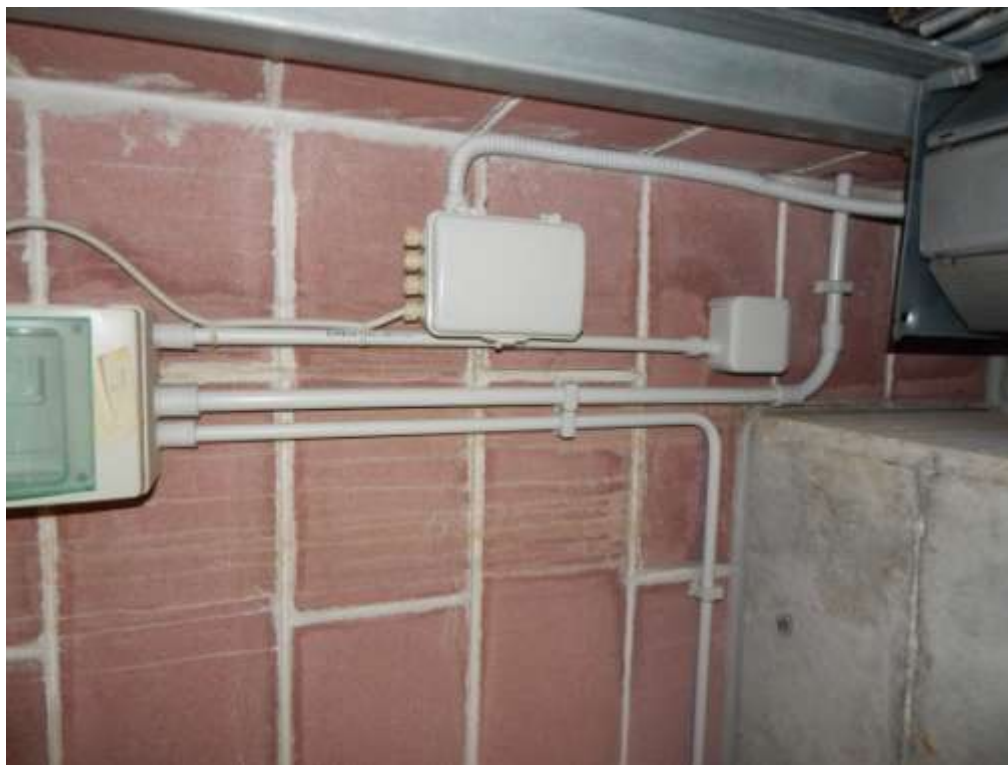
(5100)

A seguito di successiva verifica il A2B009 risulta ancora asciutto.

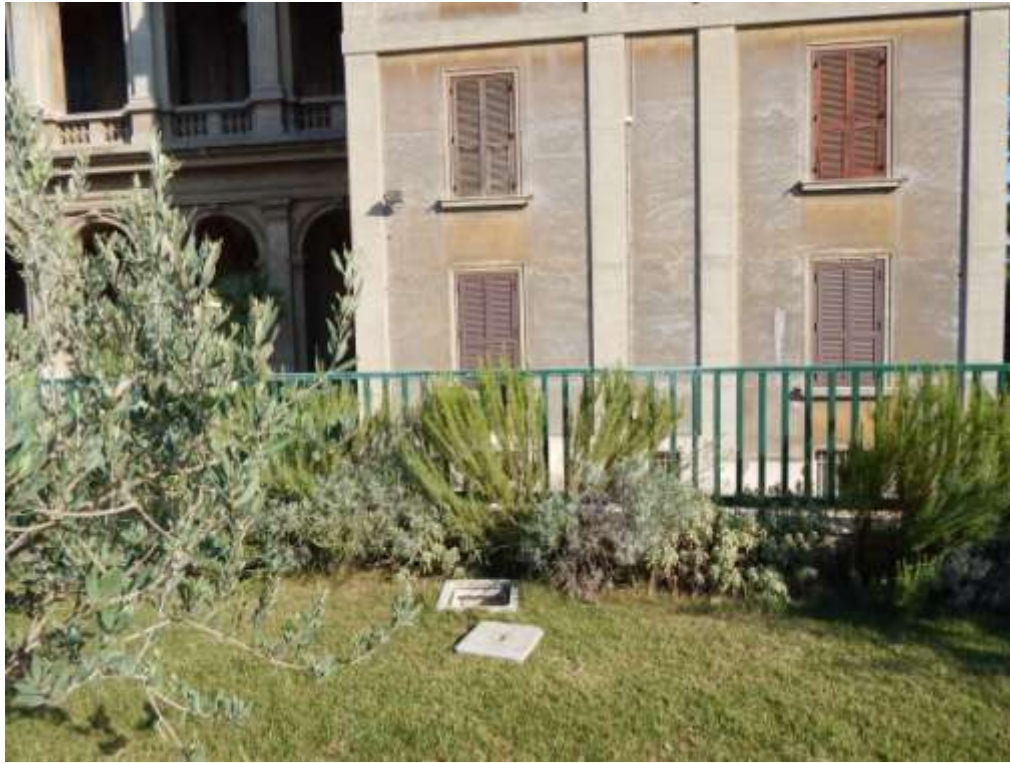
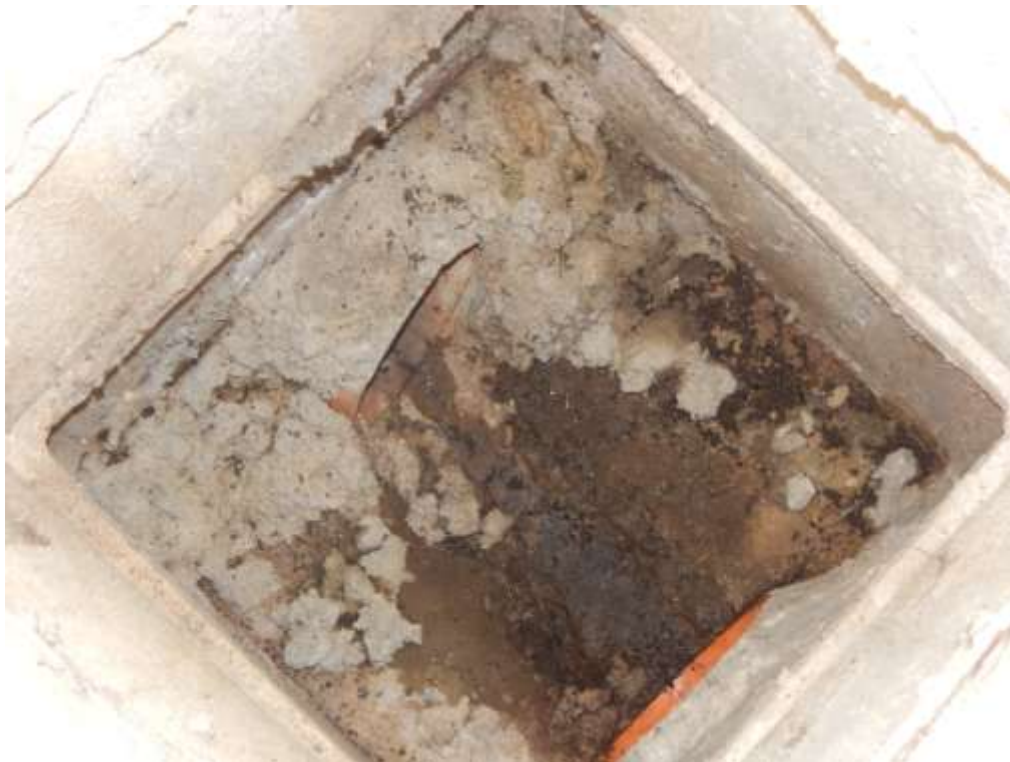
(5162-5164)

Alle 17:15 controllando in superficie si trova che l'ultimo pozzetto del giardino limitrofo alla rampa "Villa Paola" (Fognatura) è asciutto.

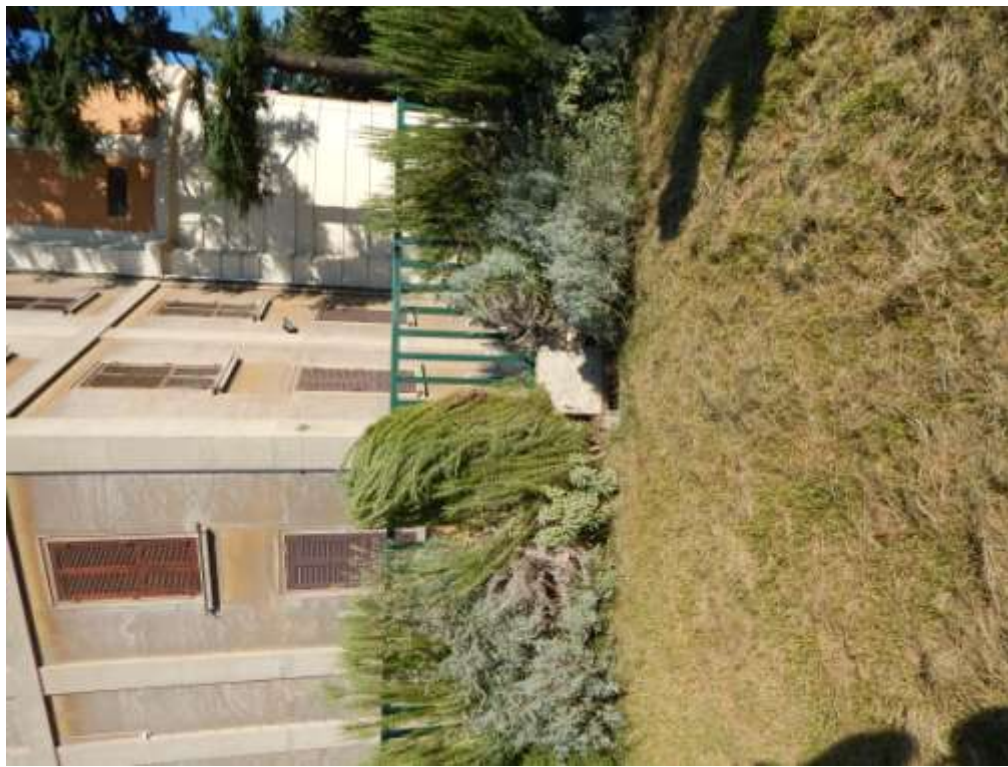
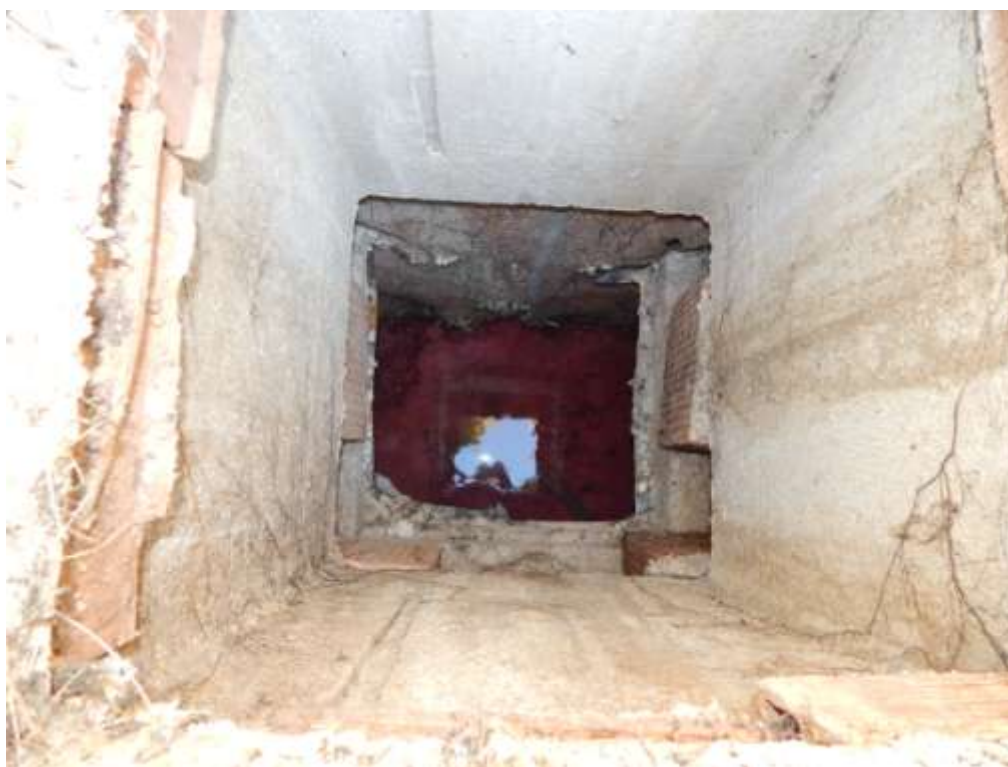
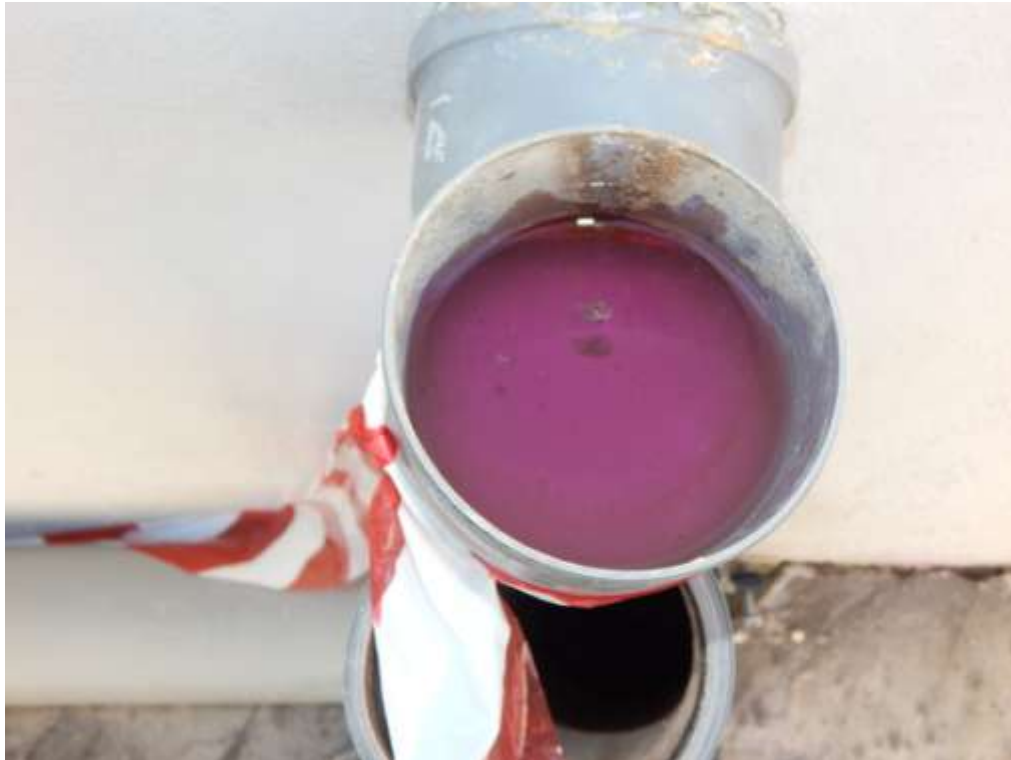
(5165-5166-5178).

Quello di mezzo (quello con la curva girata nella rampa), invece, è tuttora sotto battente con tracciante rosso arrivato dalla prova qui in esame

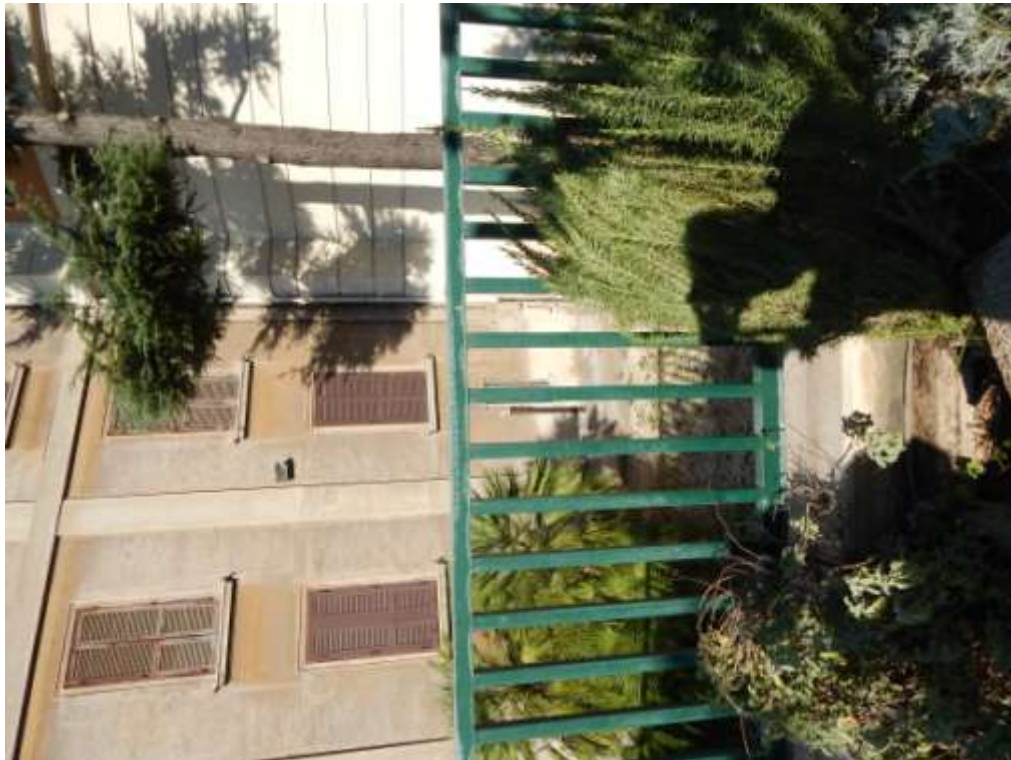
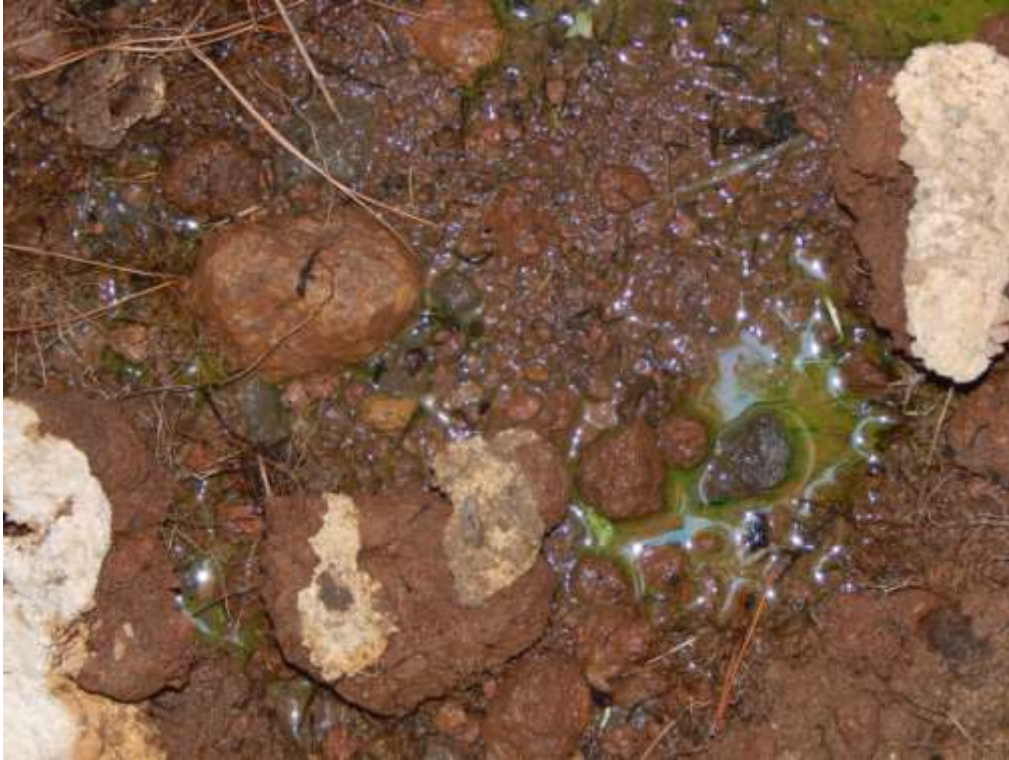
(5168-5170).

Il pozzetto oggetto della P1 non ha più battente, ma tanto la curva quanto la spugna di occlusione vedono solo tracciante verde (verifica con prelievi)

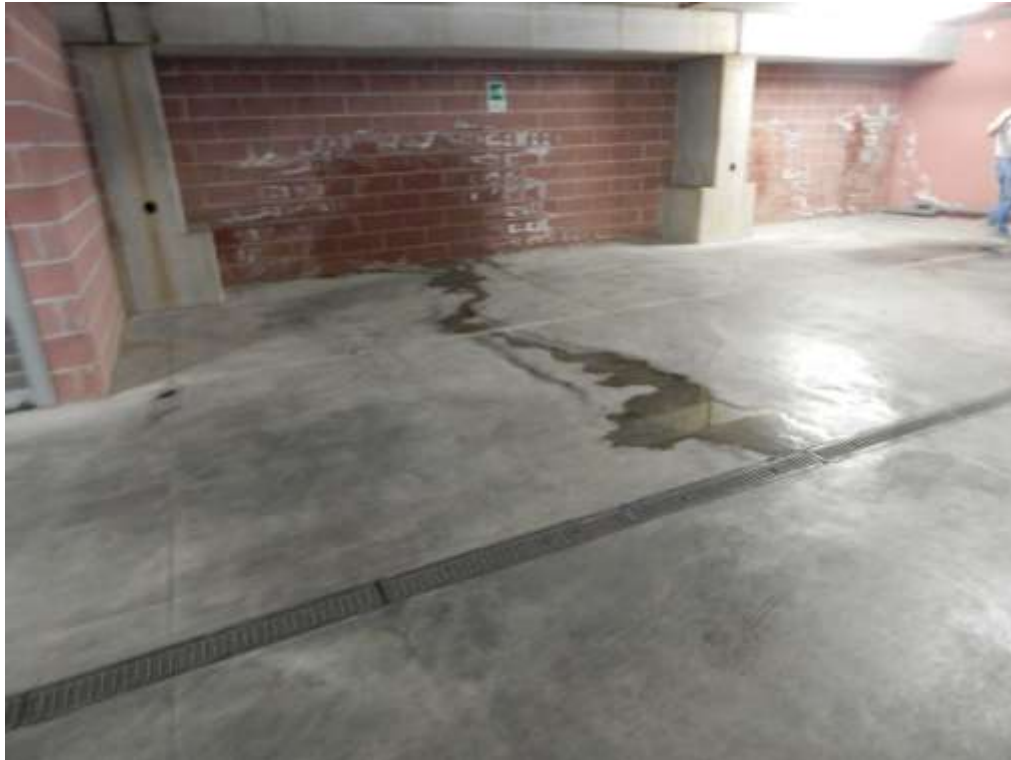
(5210)

- persistenti venute dal muro dei posti auto
