CONDOMINIO PARCHEGGIO SANTA DOROTEA

INFILTRAZIONI NEI LOCALI BOX

DI VIA TUSCOLANA - VIA MATERA.

RELAZIONE FINALE E PROPOSTE DI INTERVENTO

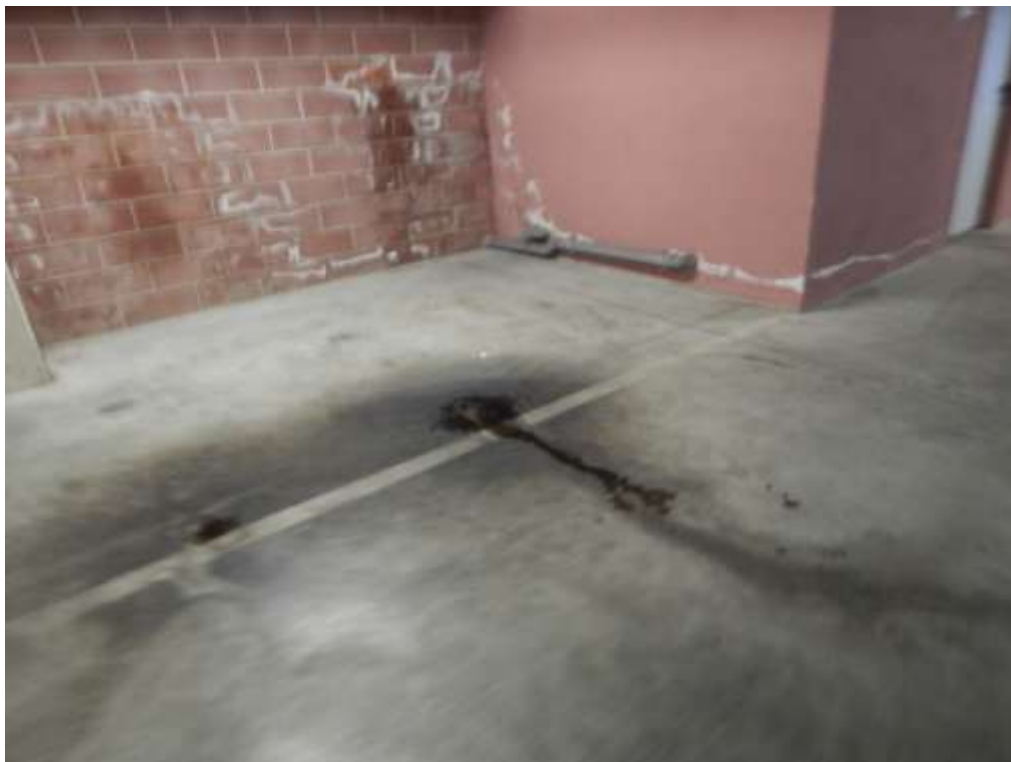
(5210)

- venuta dal soffitto

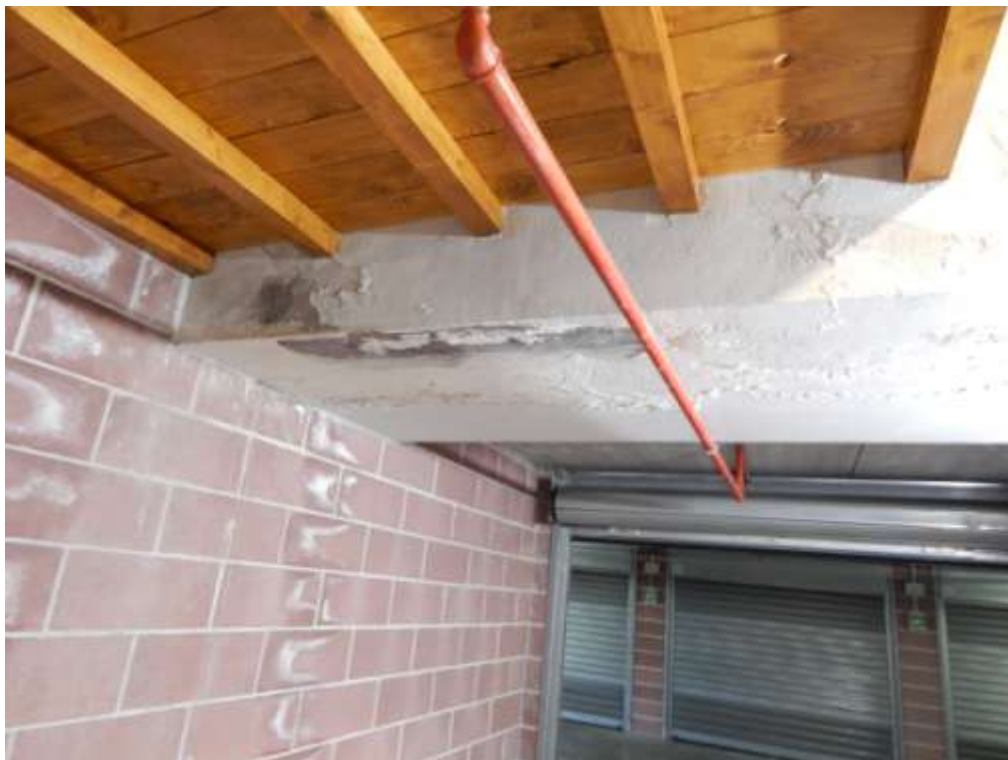
(5218-5220)

- A4B013 asciutto

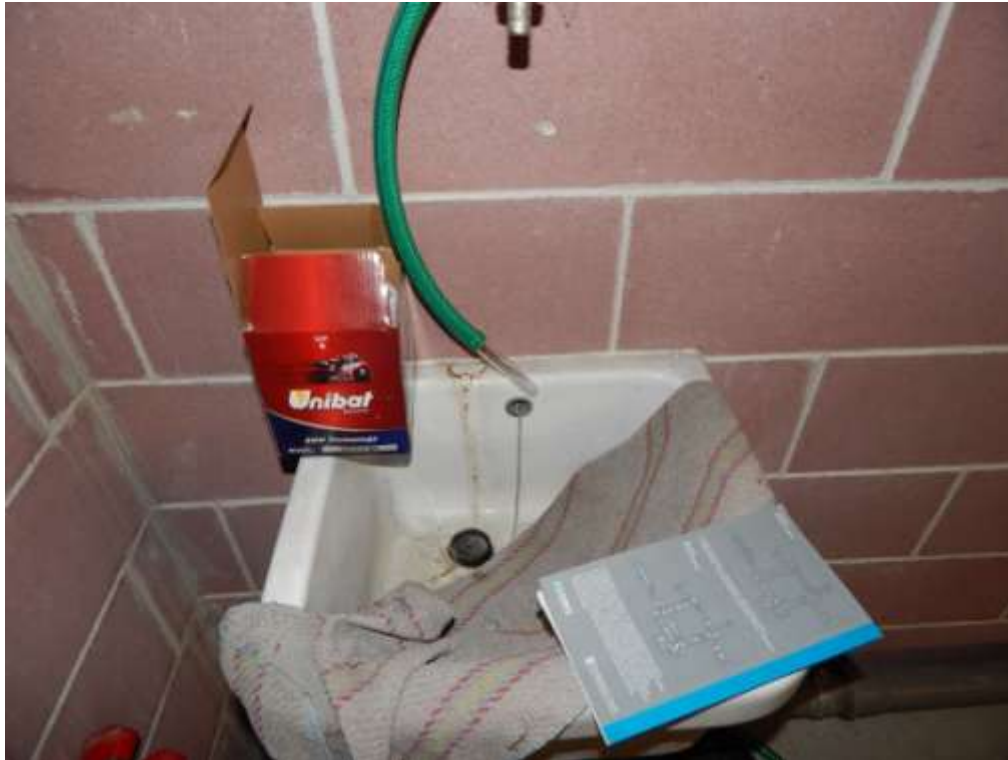
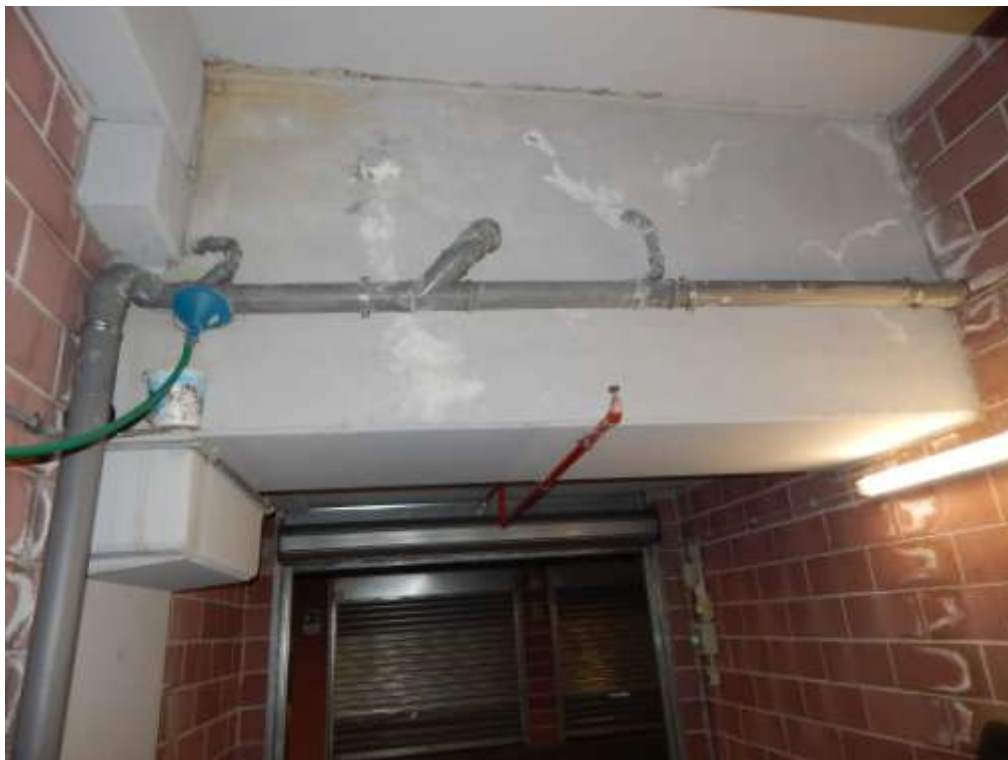
(5225-5226)

- A4B014 asciutto

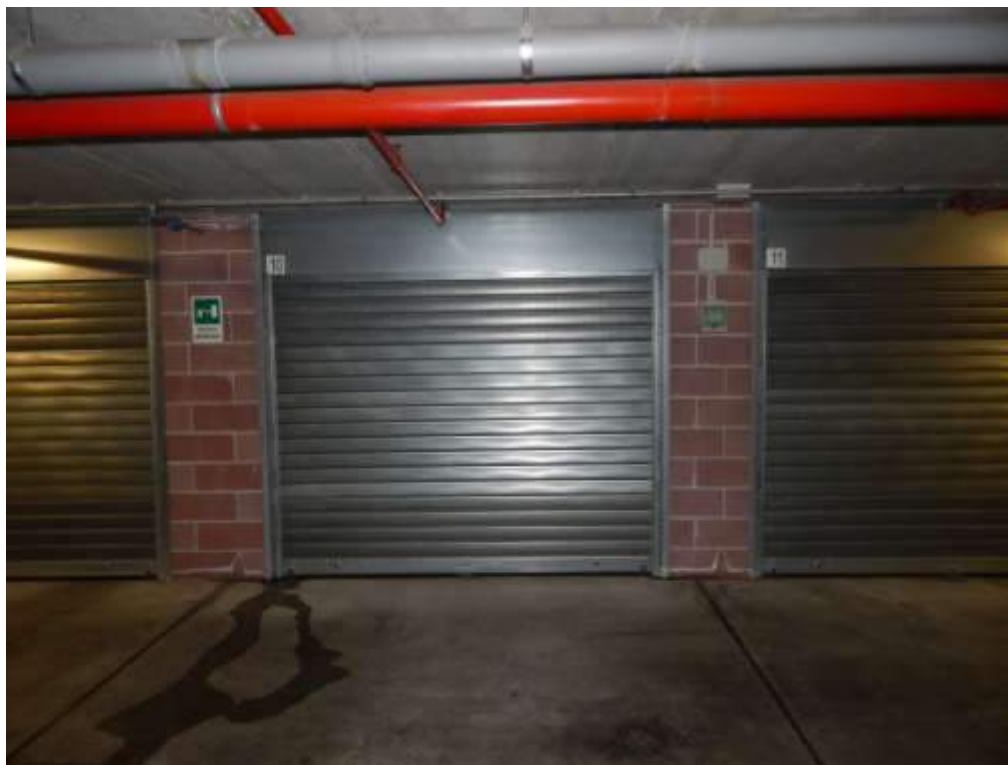
(5223)

- A4B010 venute dall'interno

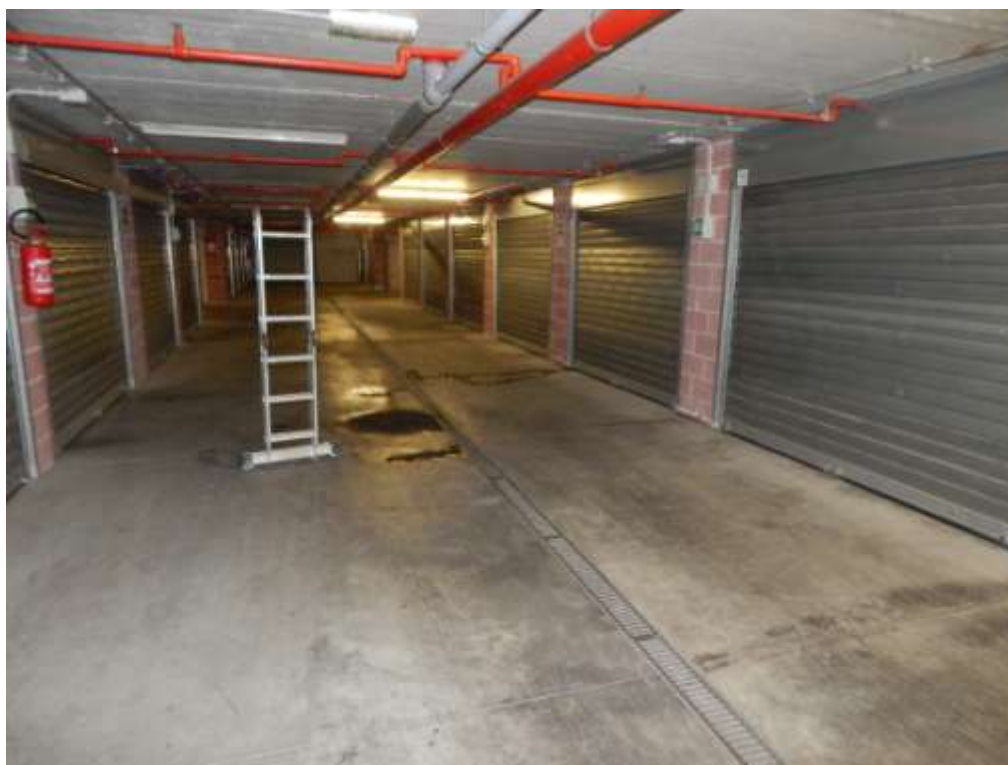
(5221)

- Venute dal soffitto in corrispondenza dello stesso A4B010

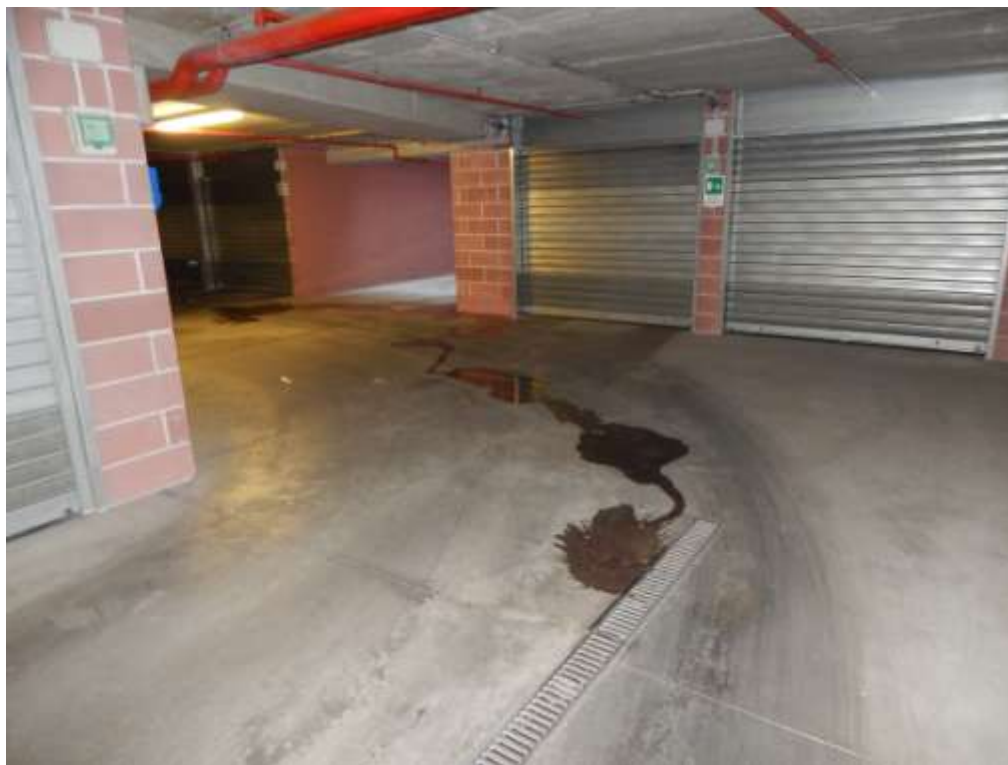
(5235).

- Venute dal pilastro di lato al box A4B049

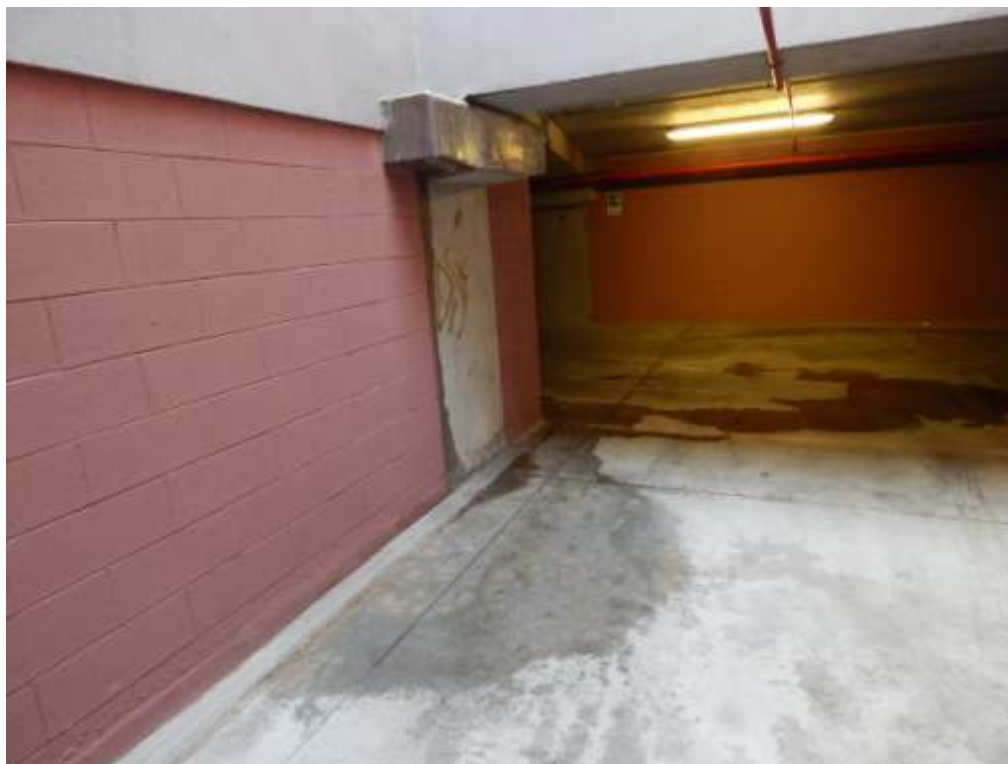
(5326).

- Venute dal pilastro di lato al box A4B049

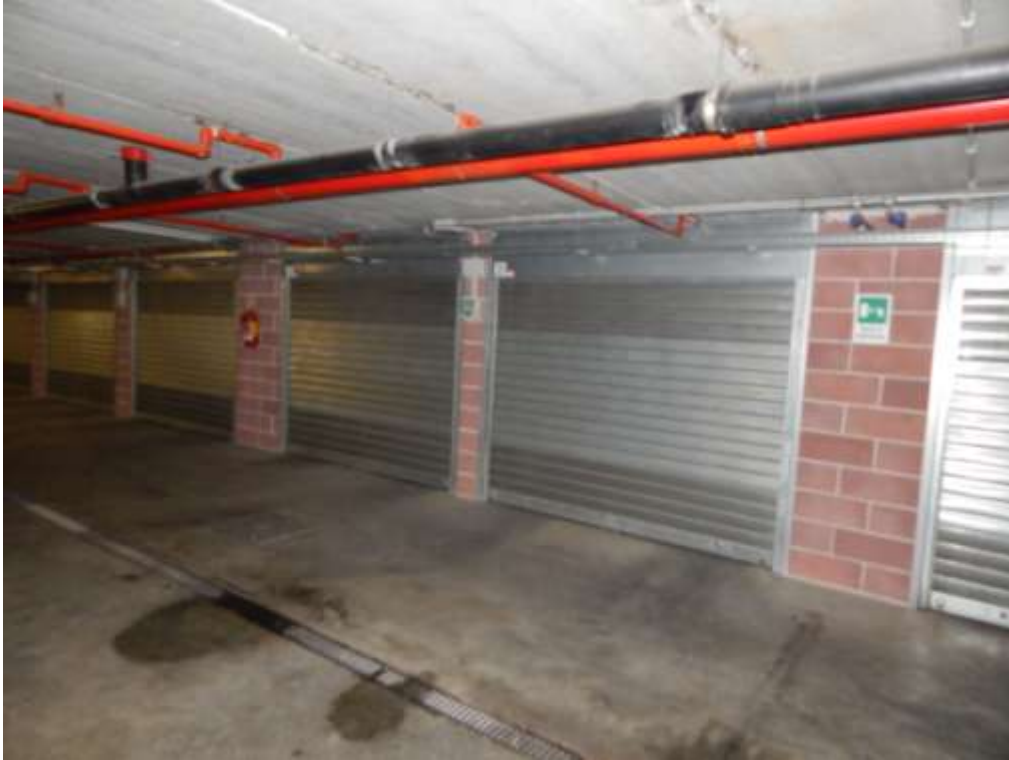
(5328),

- venuta dal soffitto in corrispondenza del box A5B020

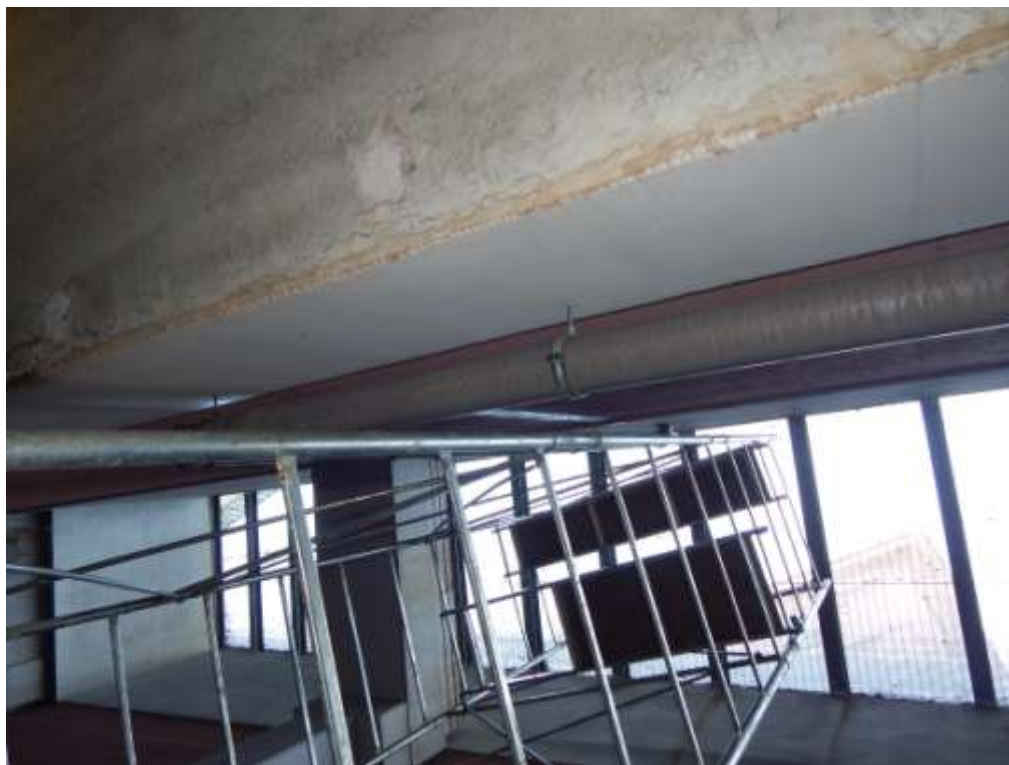
(5329)

- venuta dal discendente della griglia di areazione della Rampa di Villa Paola

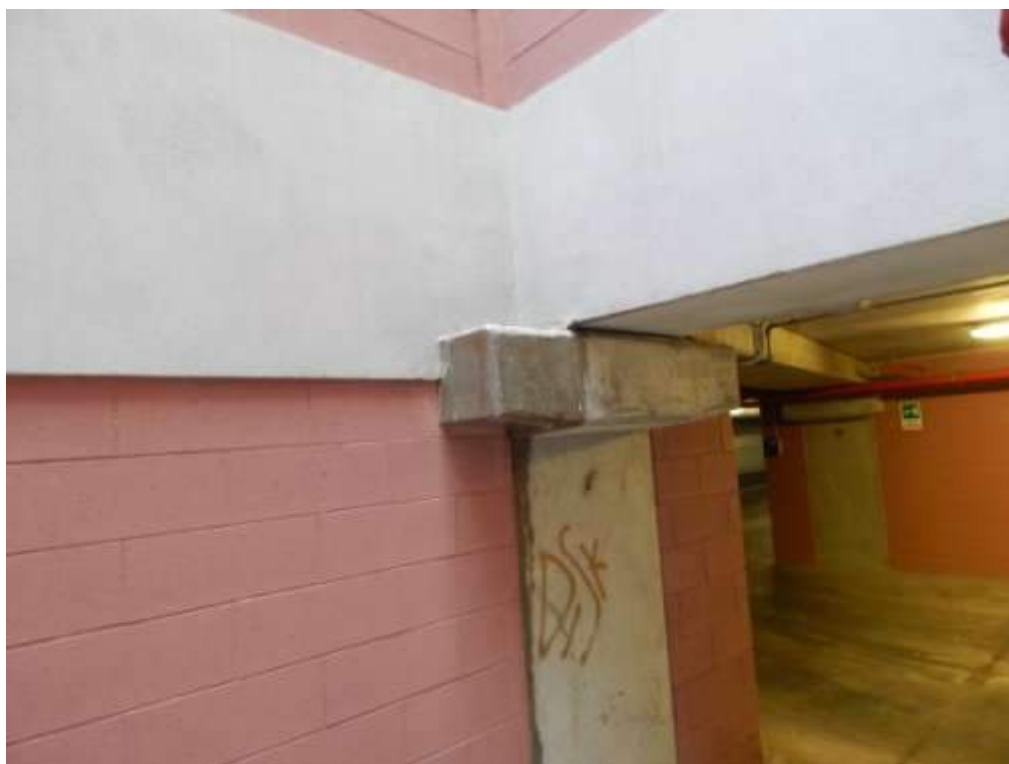
(5508 del 2/09)

Le venute al pilastro di lato al box A4B049 permarranno fino a che il bacino sarà lasciato sotto battente

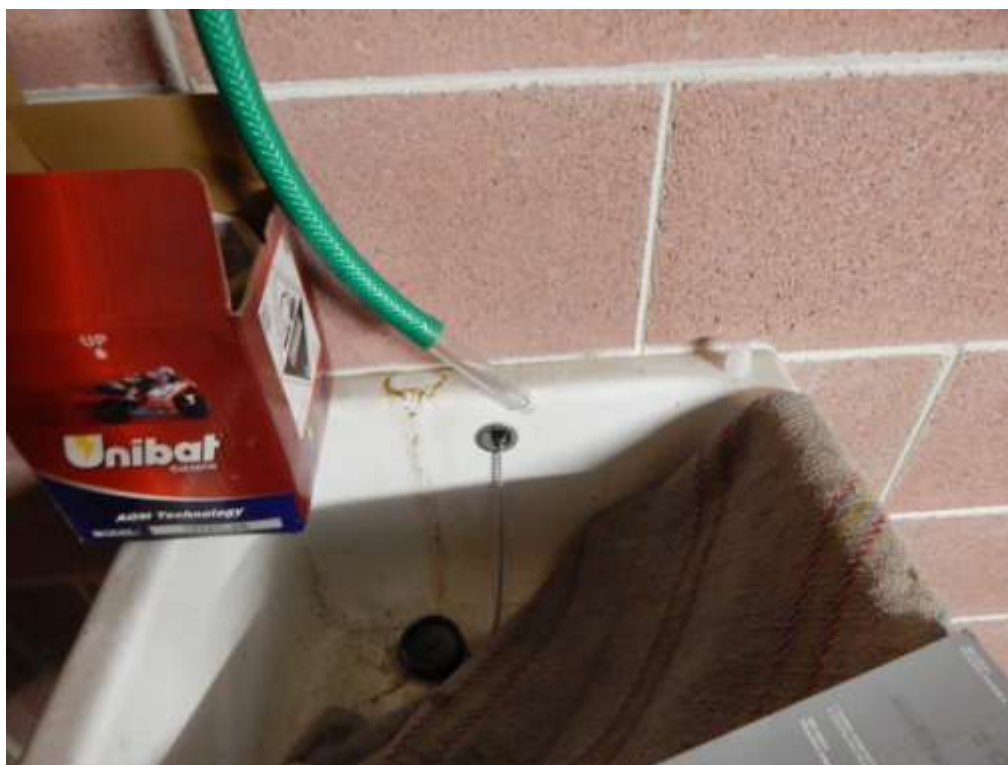
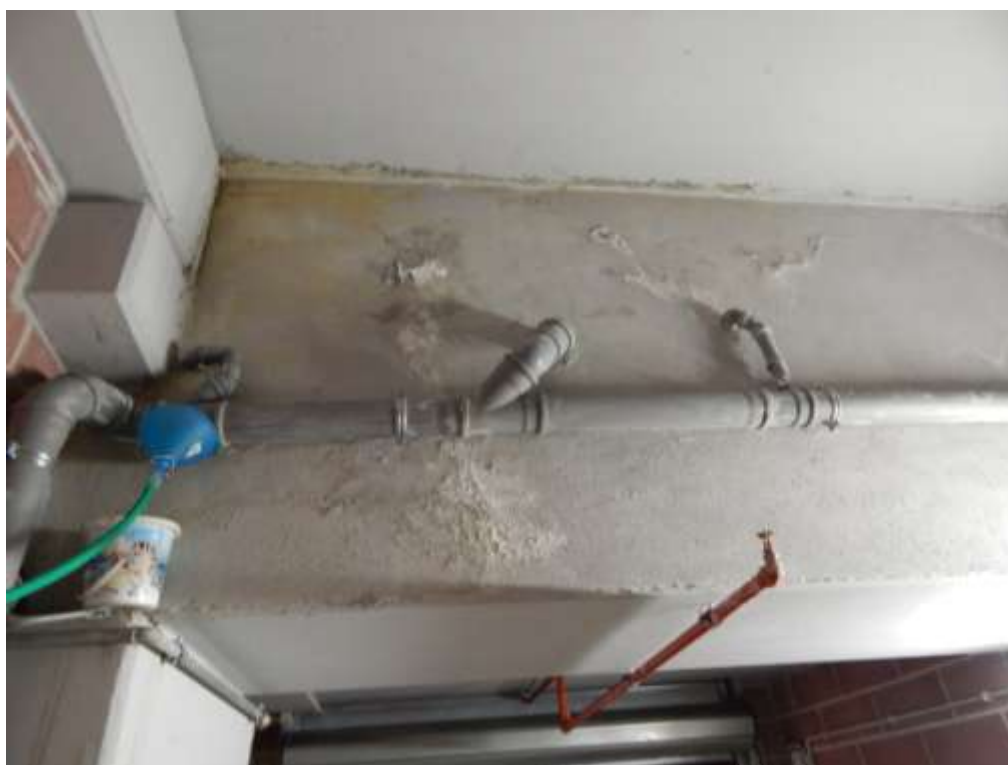
(5520 e 5522 , 5527)

I box A4B013 e A4B014 resteranno asciutti benché il bacino in testa a loro resti sotto battente fino al 2 settembre.

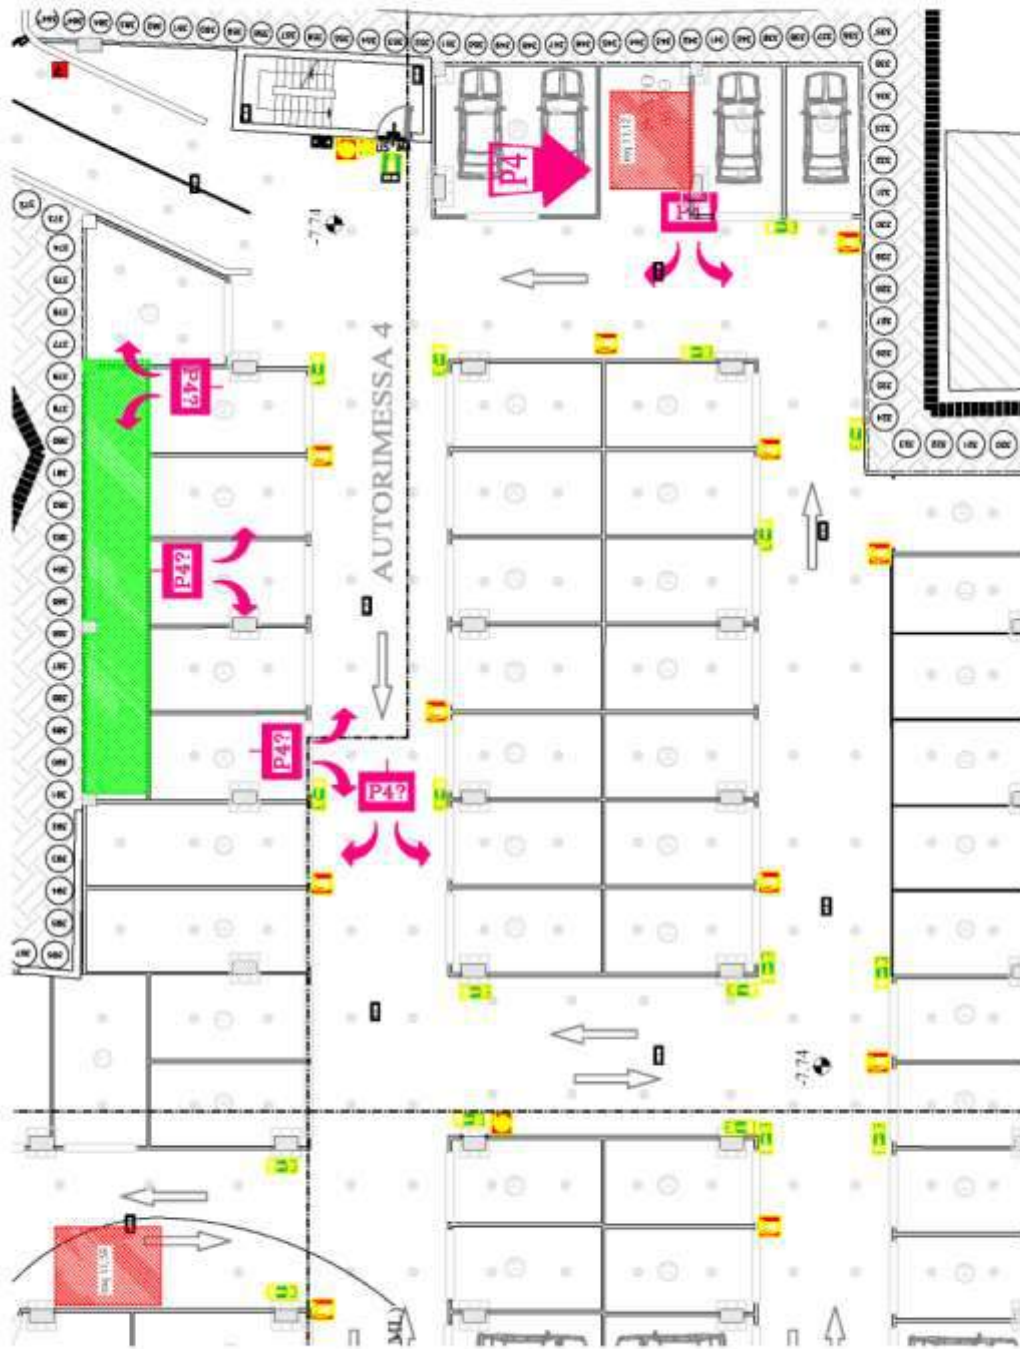
Anche qui a chiudere il paragrafo poniamo una serie di stralci planimetrici con l'indicazione delle venute ai vari piani

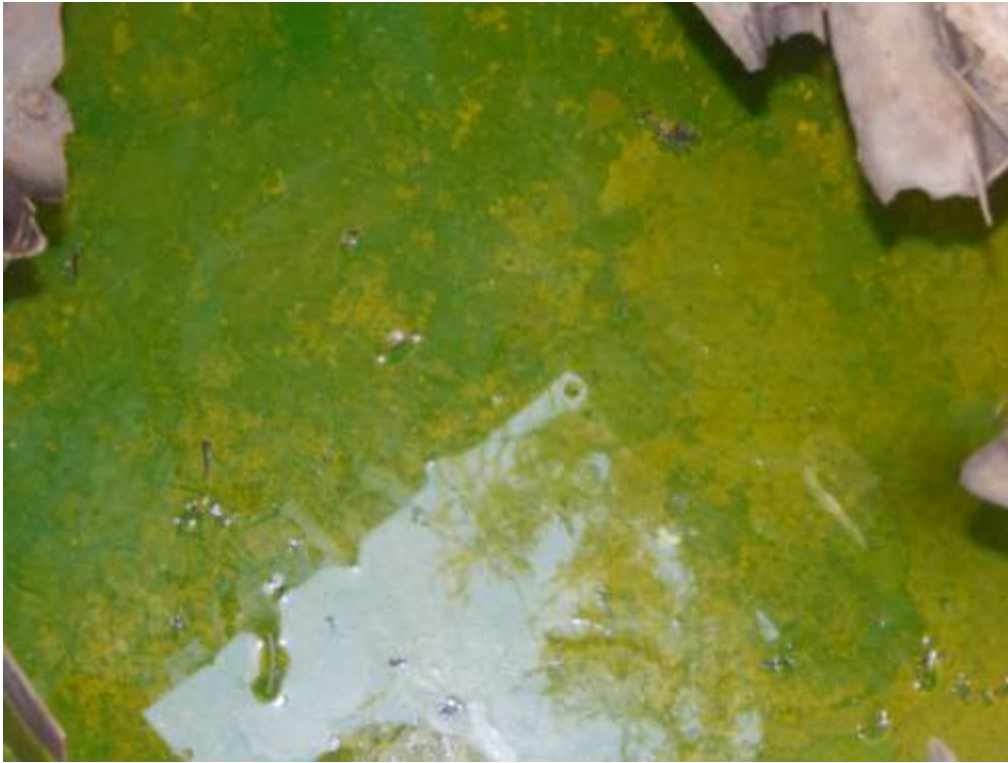
(5096),

Successivamente, vista la persistente mancanza di venute con tracciante nei box A2B014-A2B016, nonostante il pozzetto lato Via Matera evidenzi chiaramente il persistere dell'immissione di ieri

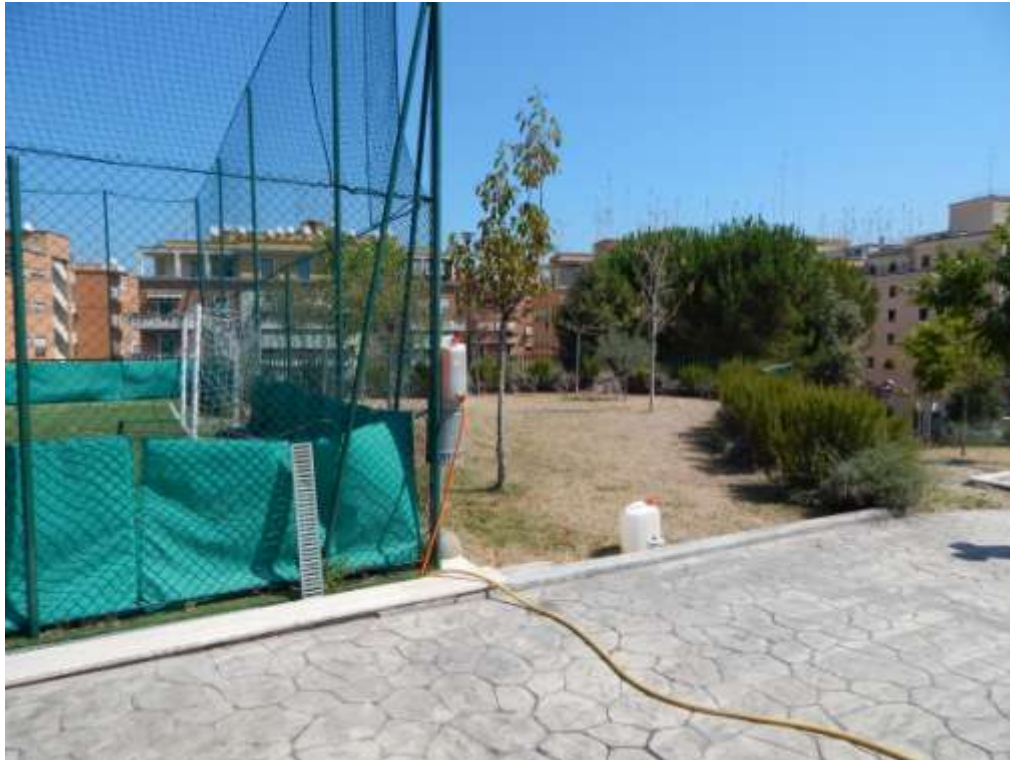
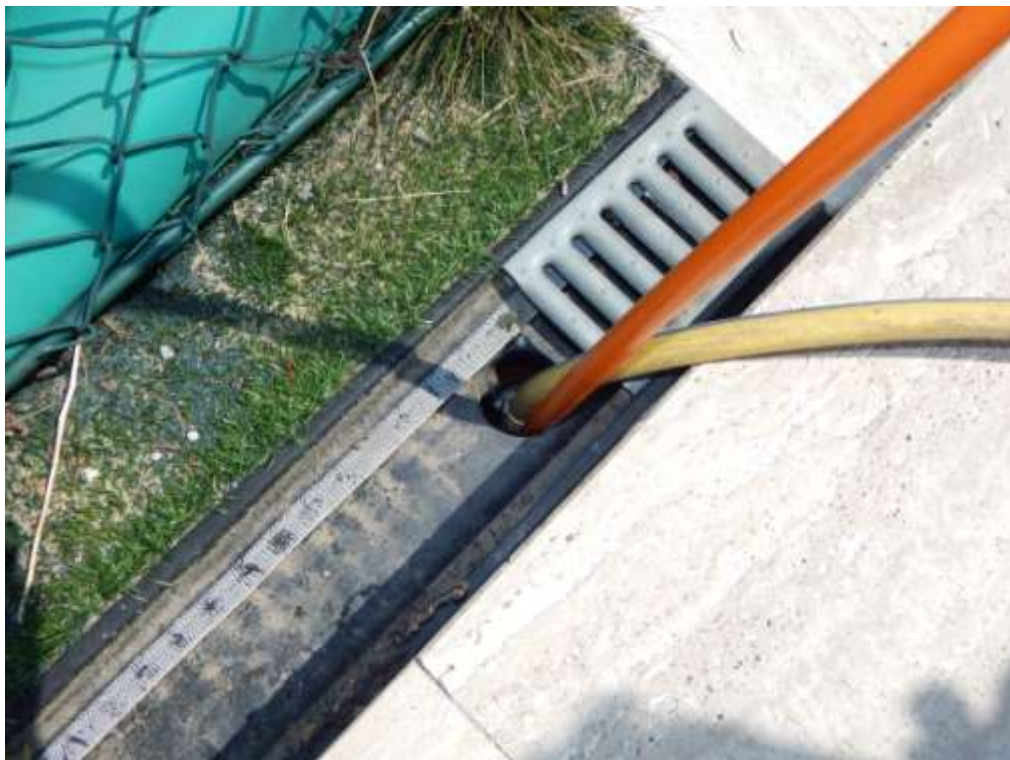
(5093-5095-).

si è deciso di fare una nuova immissione nella zona di quei box (dove peraltro il A2B016 vede comunque un esiguo gocciolamento già presente prima delle prove). Proprio in ragione di questo gocciolamento, si è voluto provare ad immettere nella zona di possibile "colmo" delle presunte pendenze. L'immissione avviene di nuovo infilandosi sotto l'intercapedine dei campi da gioco per portare le tubazioni a circa metà del muro di testa (che delimita la zona giardini) e, attraverso un altro foro presente, spingere le tubazioni per circa 3 m sotto l'area giardinata.

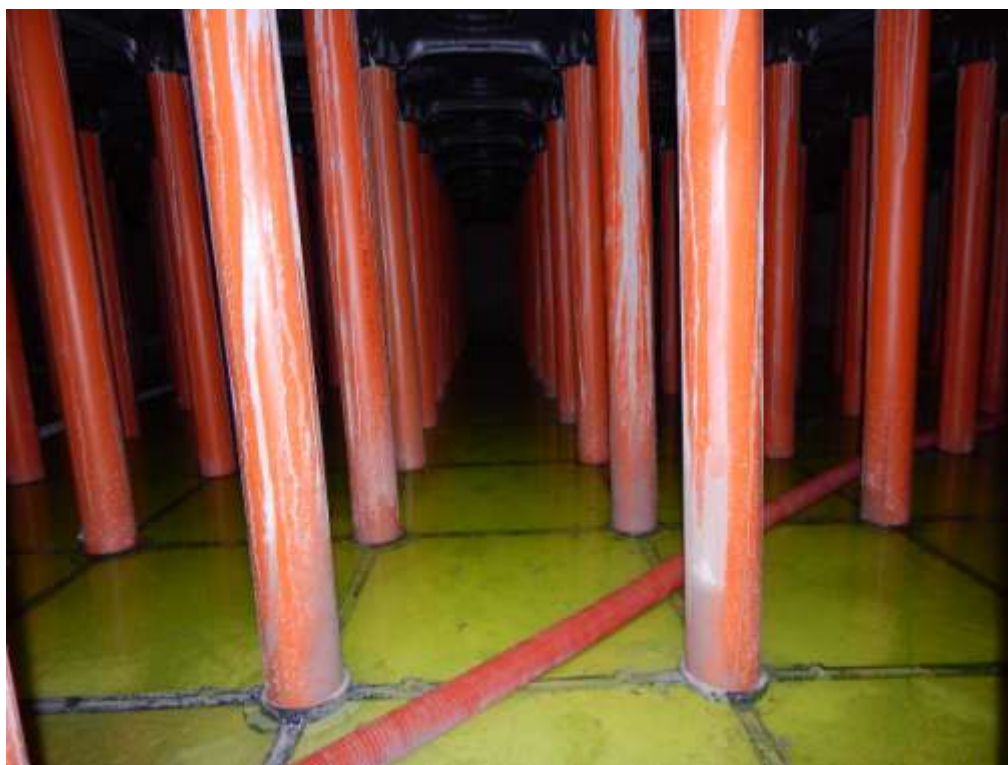
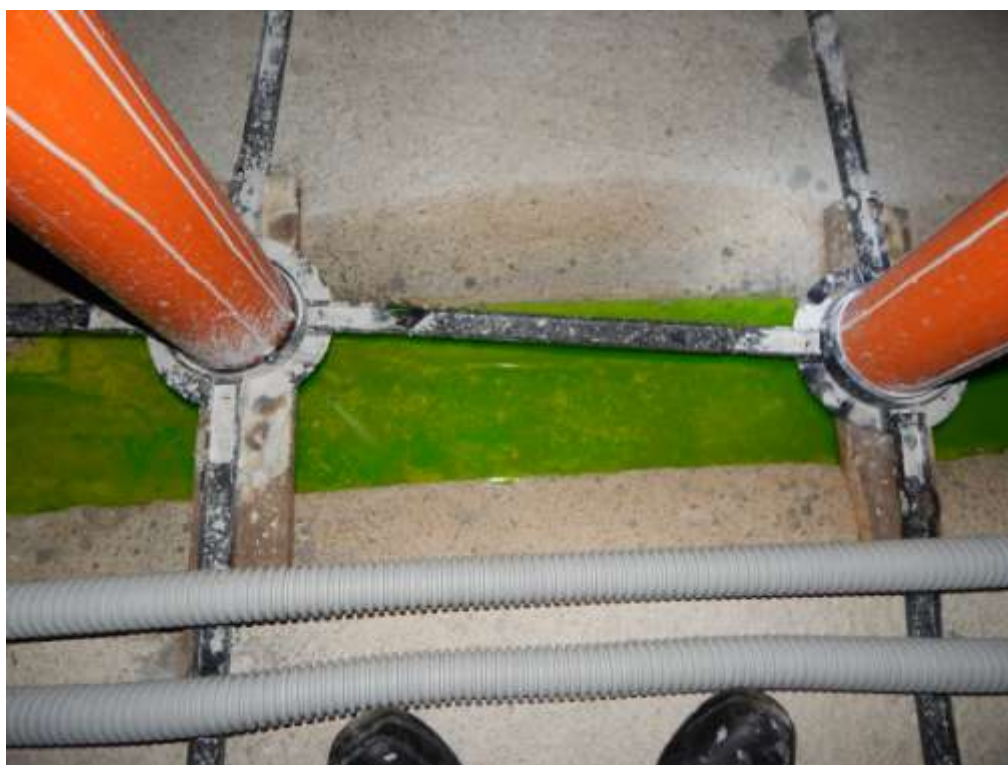
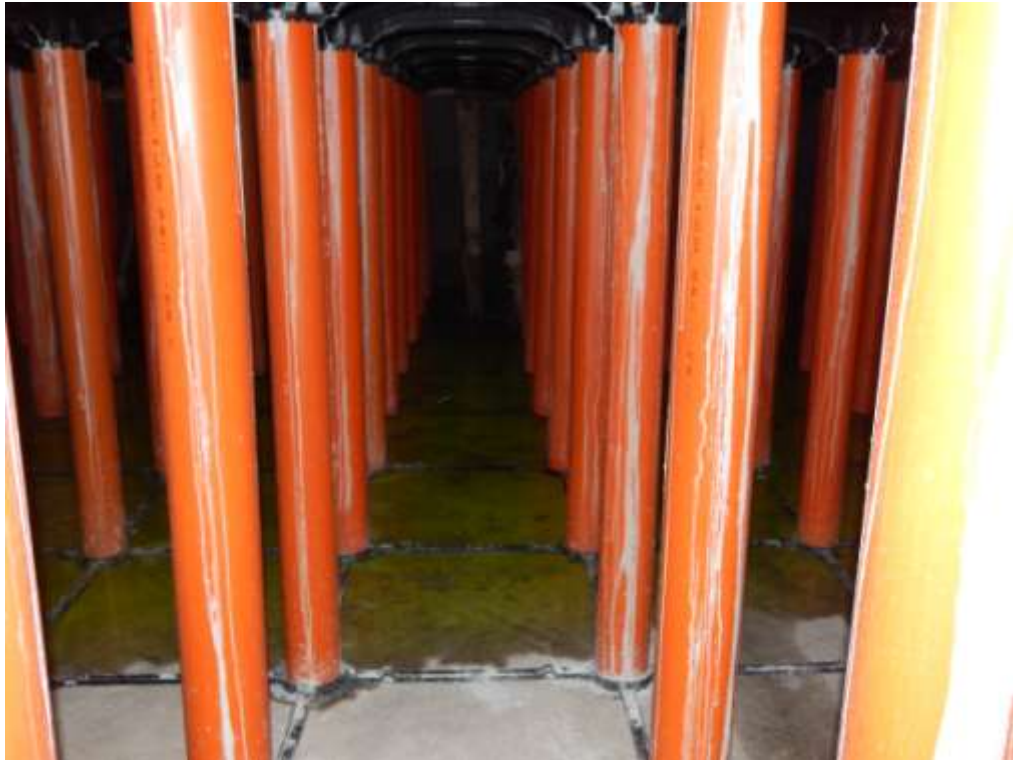
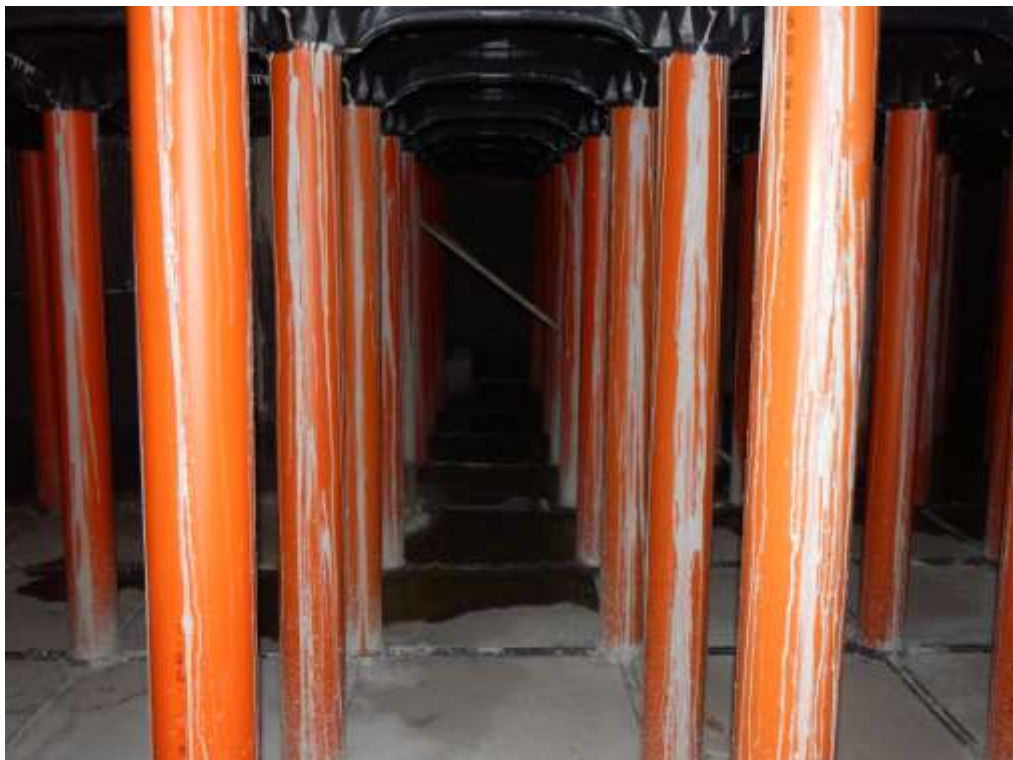
(5119-5121-5139-5144+ 5122Mov)

Con questa operazione e l'immissione ad oltranza tramite uno dei due punti di erogazione, si è riusciti a mettere sotto battente una ampia fascia (fino a 12 campi igloo) lungo tutto il fronte di Via Matera. Con ciò, si è riempito

completamente il giunto andando ad interessare ancora una volta parte della zona testata con la prova P2.

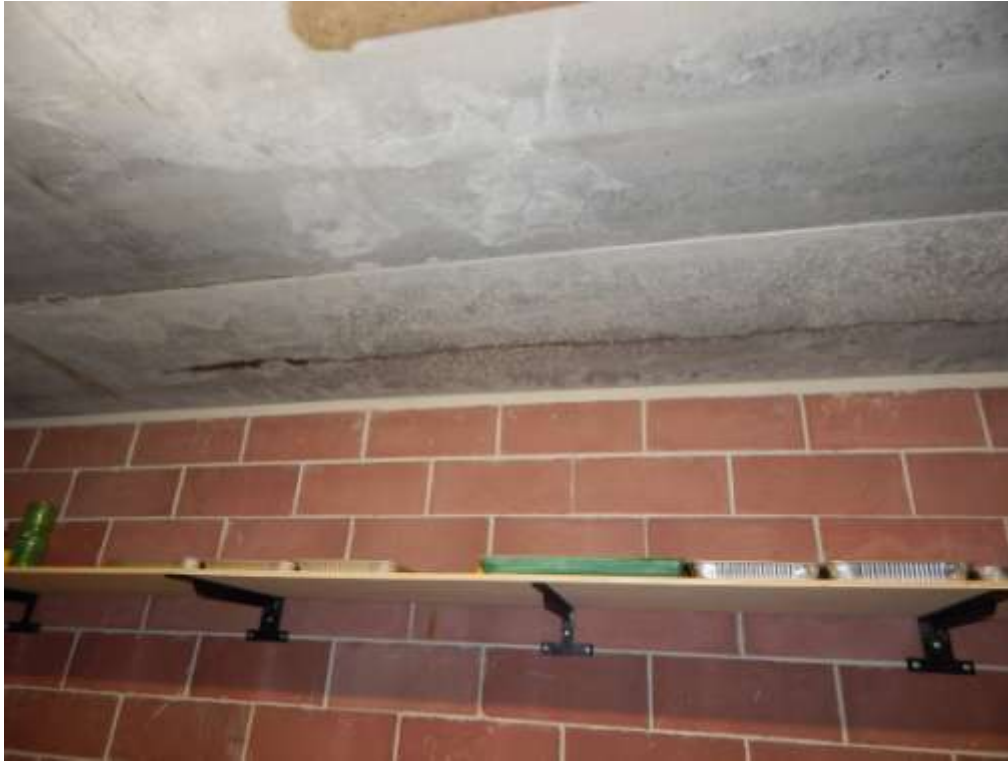
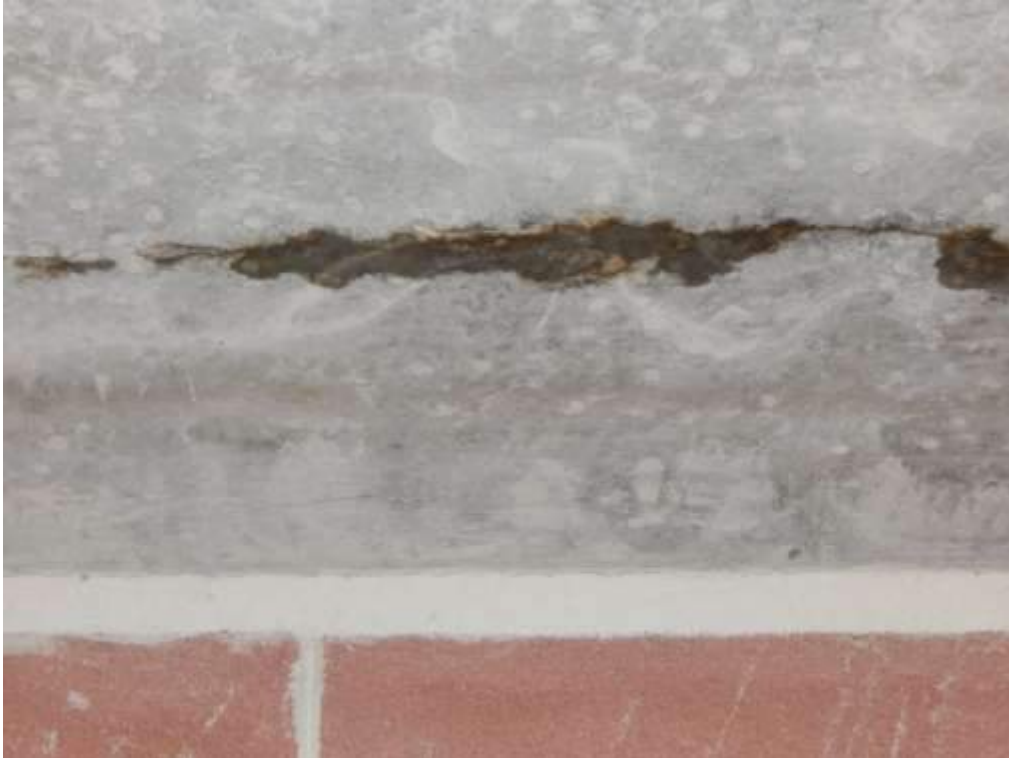
(5113-14)

A successivo controllo delle ore 13, nel box A2B014 sembra esserci una qualche piccola traccia di venuta dal soffitto

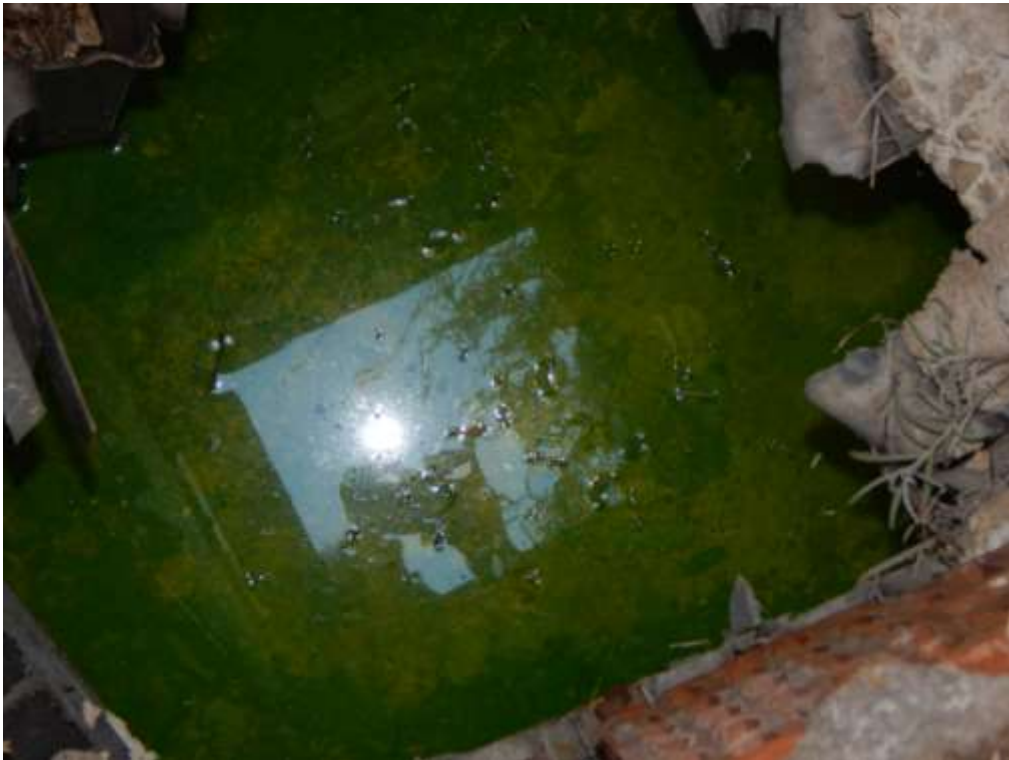
(5181)

Alle ore 17:30 il pozzetto dell'immissione P3 risulta ancora sotto battente

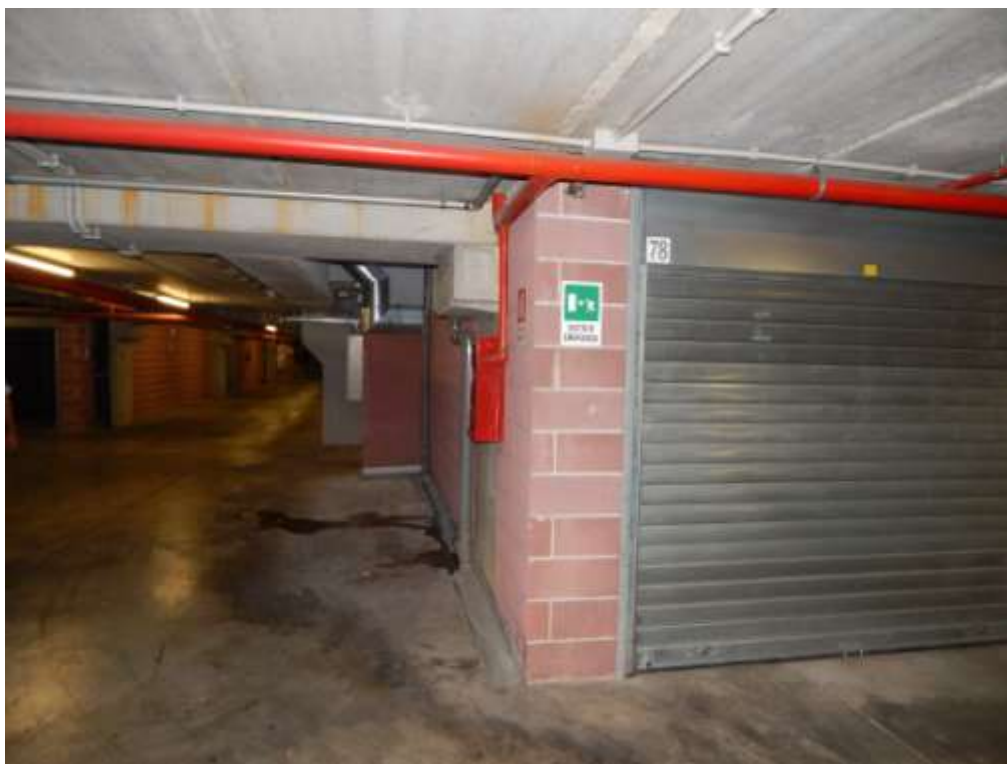
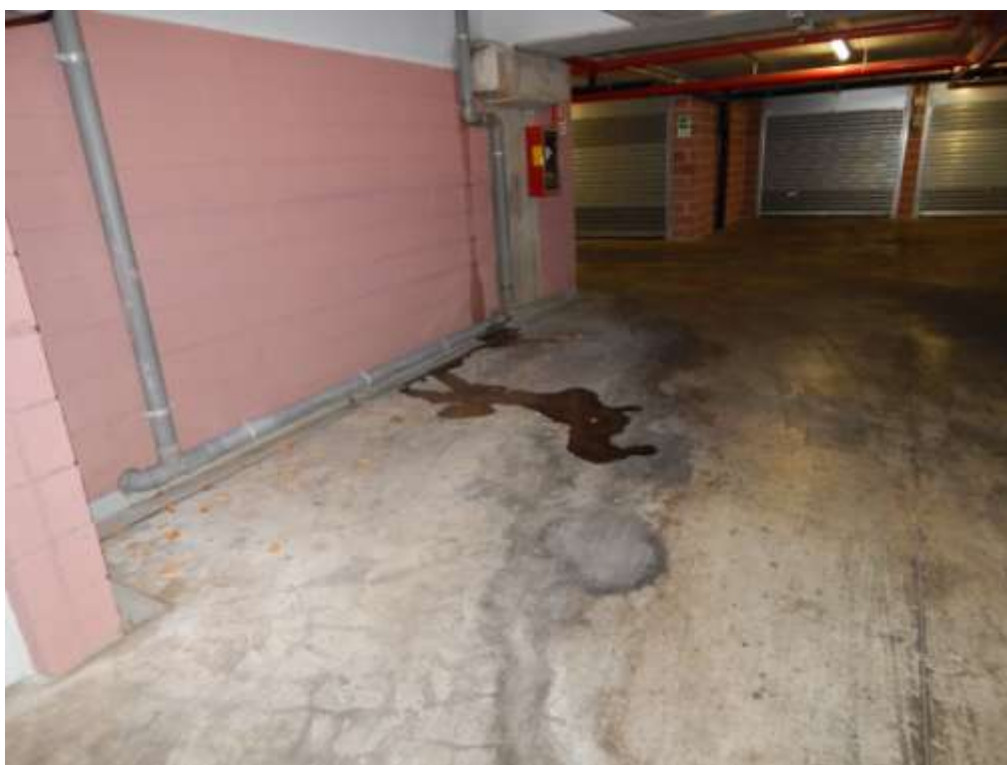
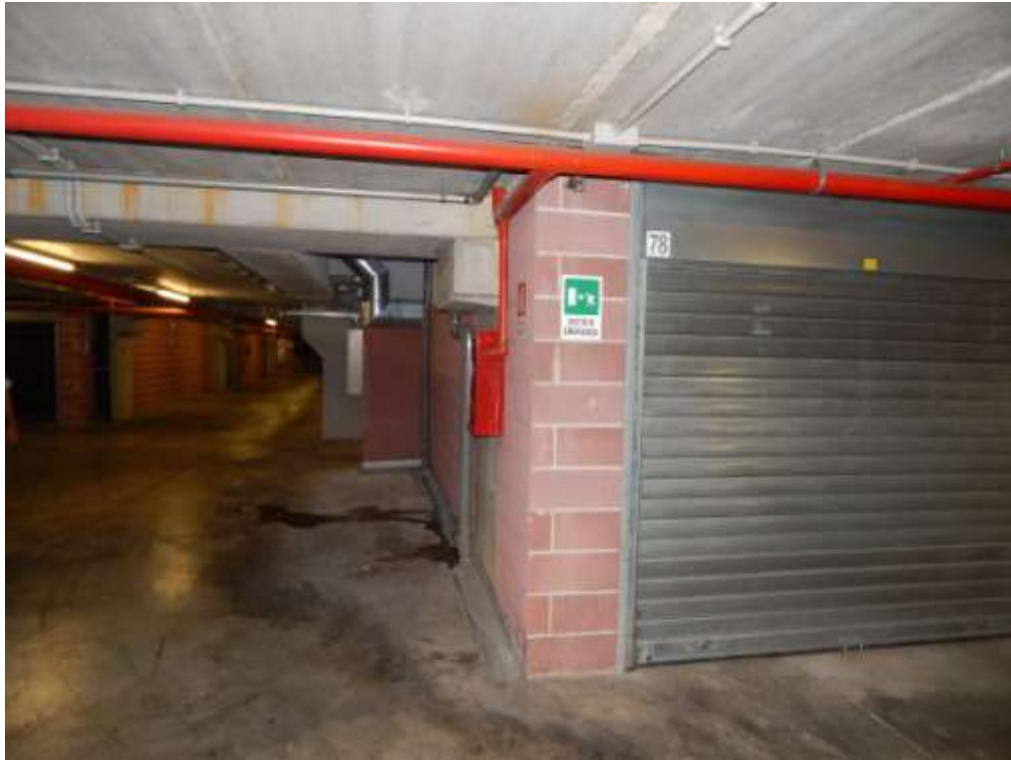
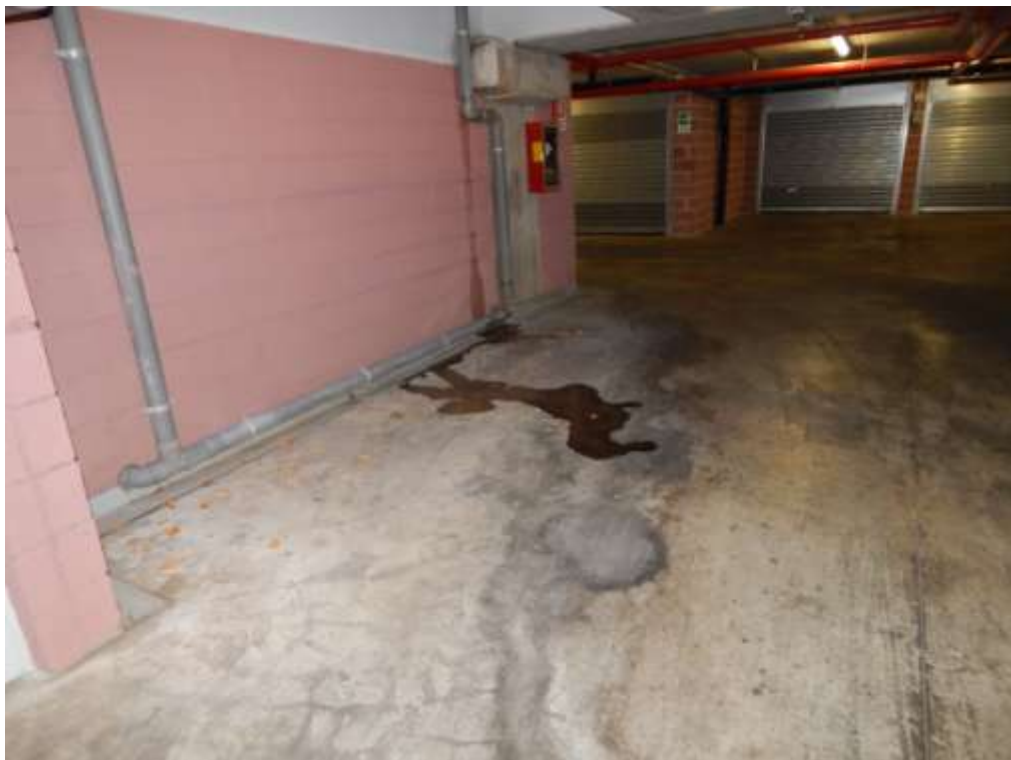
(5239 - 5237)

- Venute dal discendente in corrispondenza di A5B078
