CONDOMINIO PARCHEGGIO SANTA DOROTEA

INFILTRAZIONI NEI LOCALI BOX

DI VIA TUSCOLANA - VIA MATERA.

RELAZIONE FINALE E PROPOSTE DI INTERVENTO

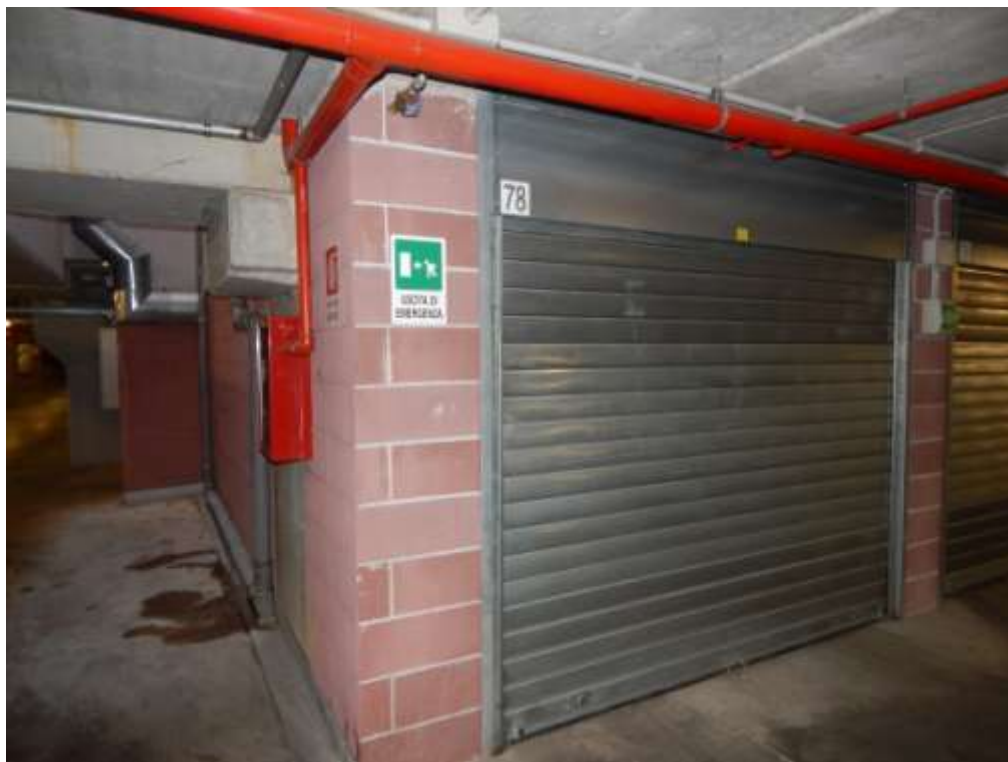
(5343)

Questa venuta sarà presente anche il giorno successivo

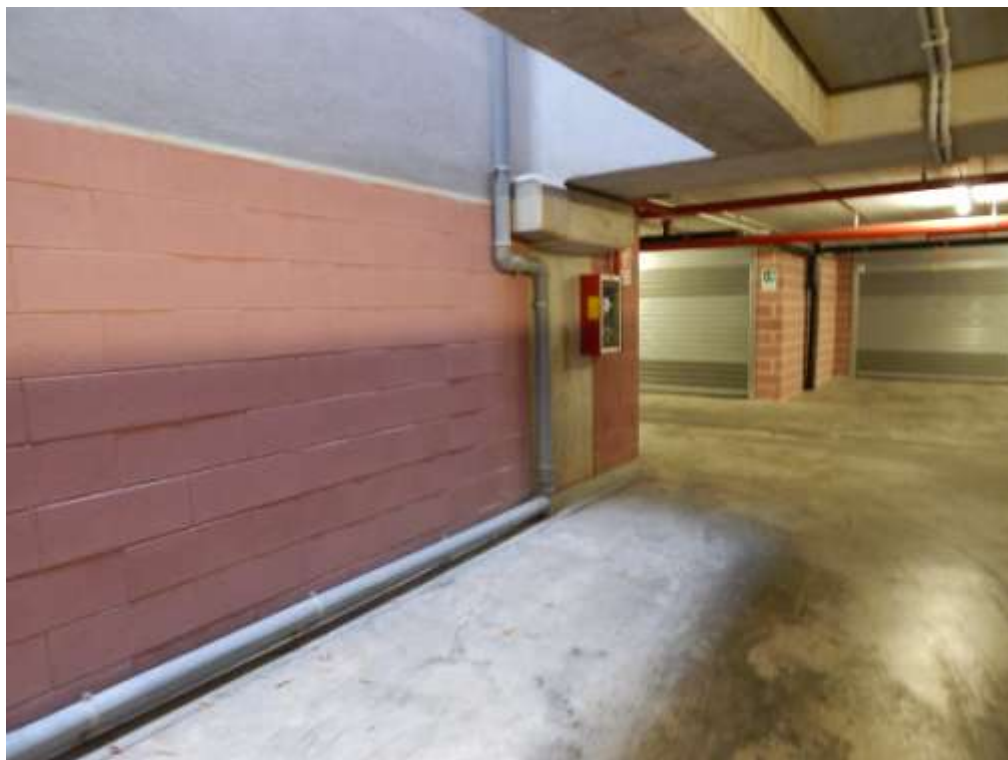
(5475)

ma sarà scomparsa il 2 settembre

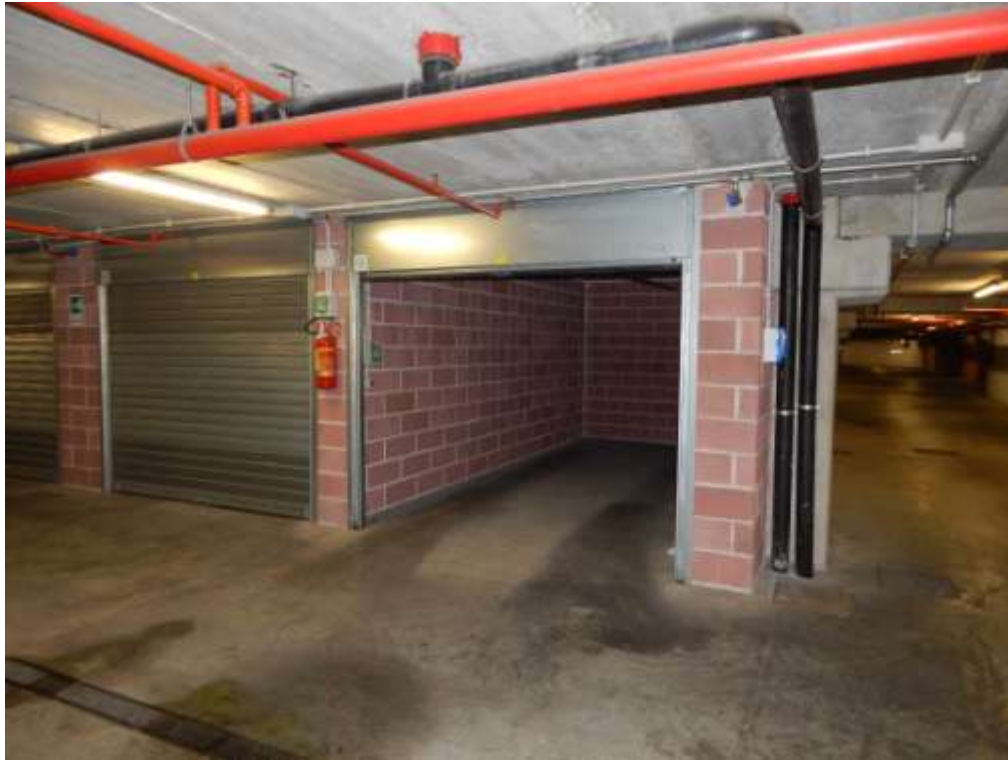
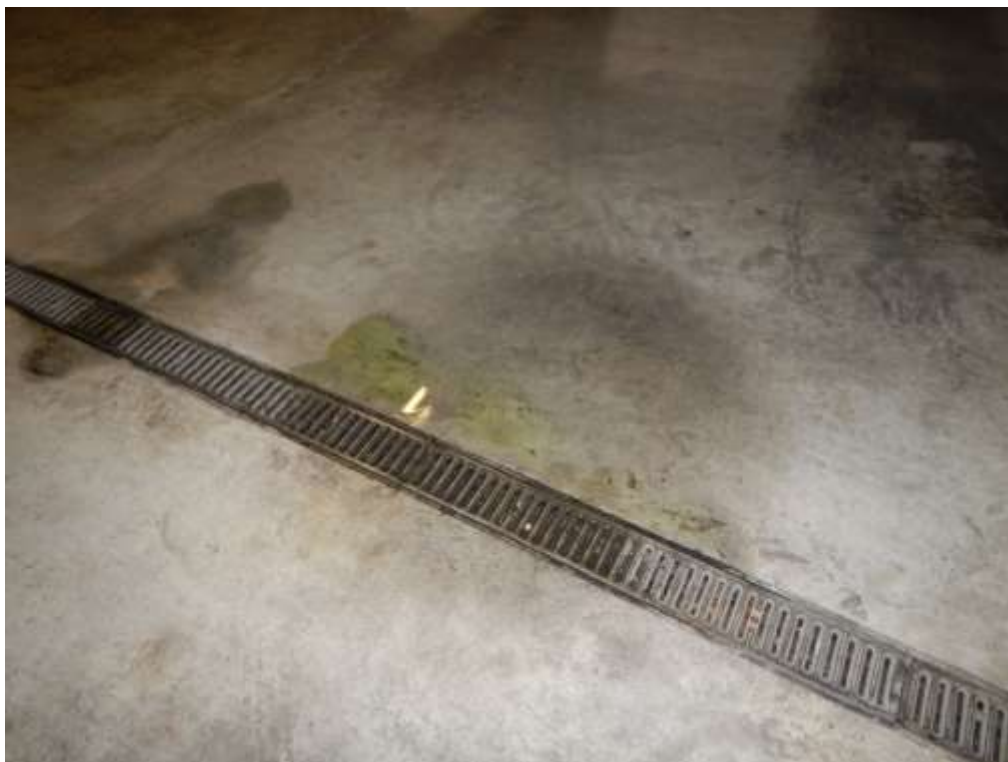
(5240-5241)

- Venute dal soffitto in corrispondenza di A5B056

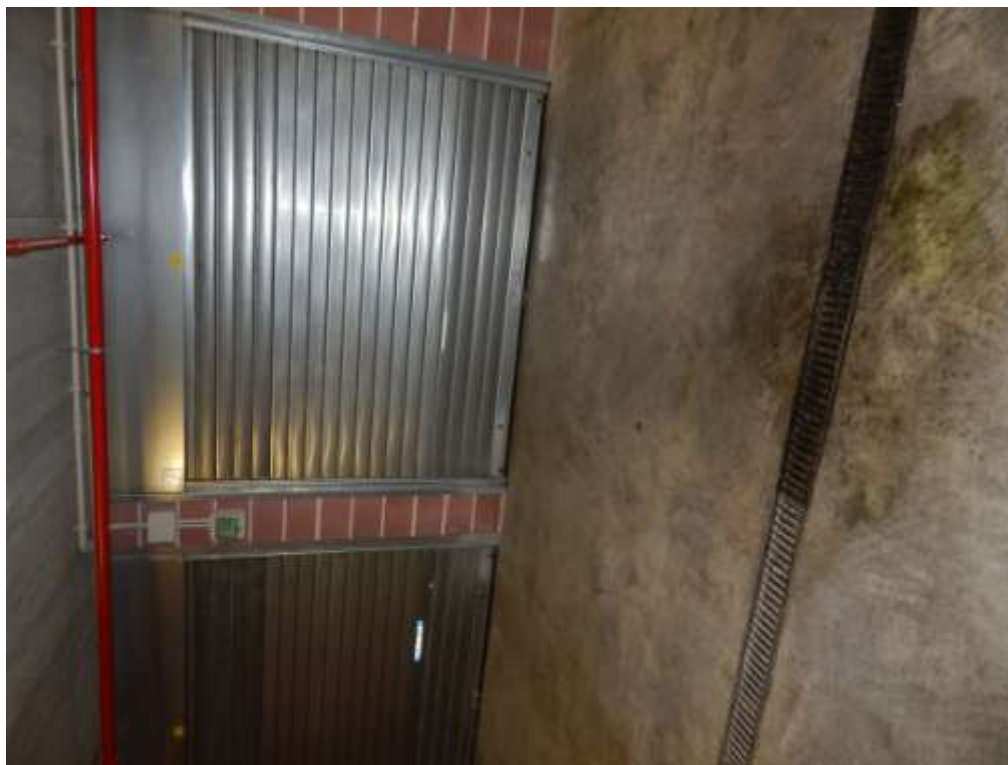
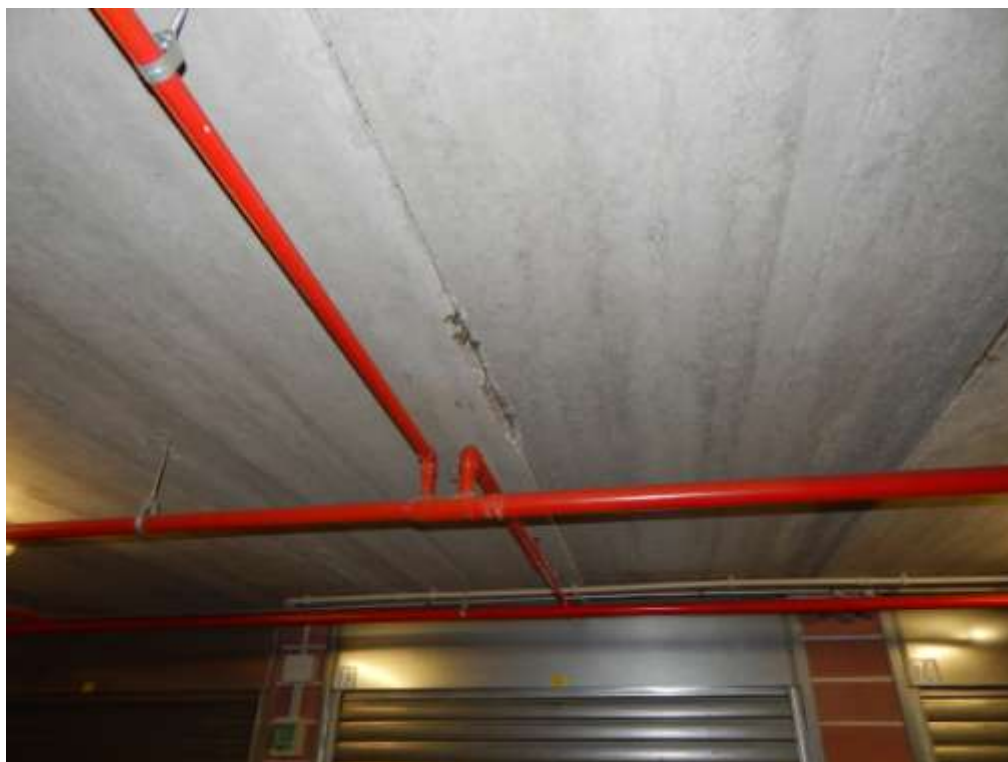
(5243-5244)

- Venute dal soffitto in corrispondenza di A5B073

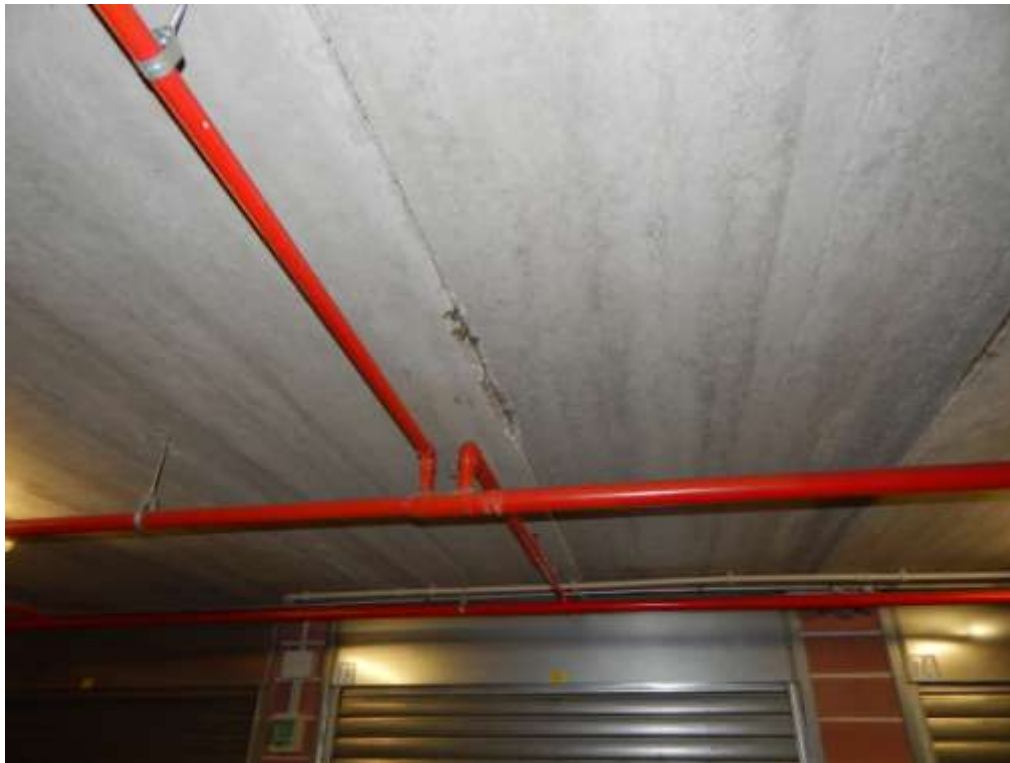
(5245)

- Venute da A5B067

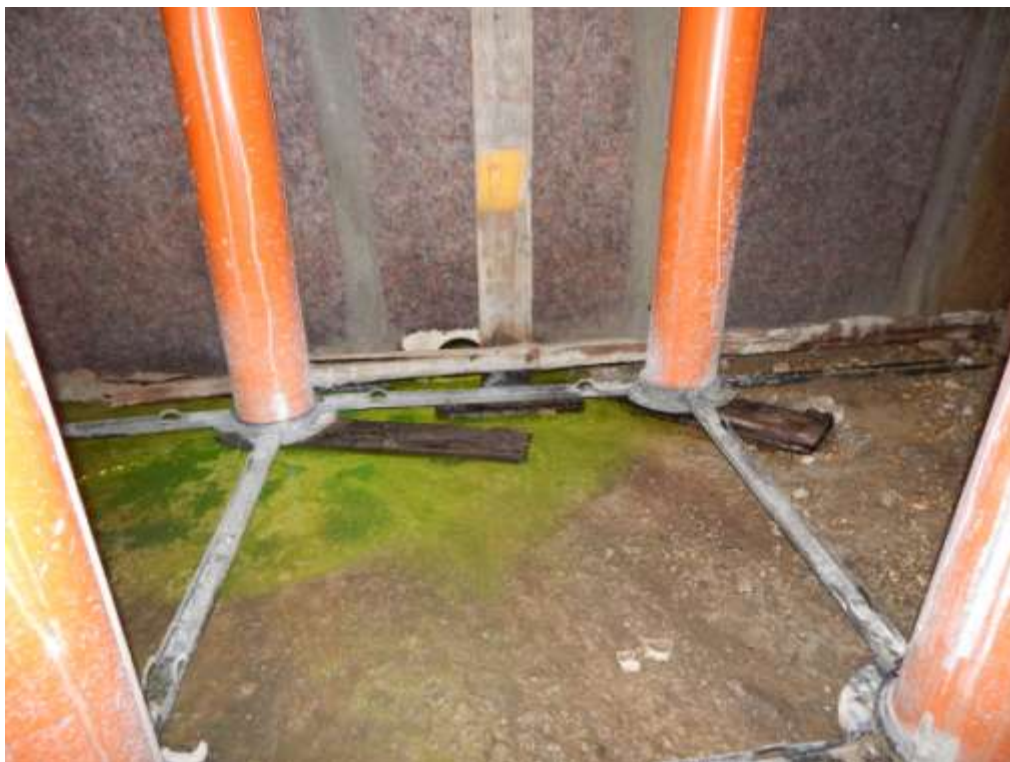
(4978 del 28/08)

Per finire, la proprietà ha riferito infiltrazioni in corrispondenza della trave di fondo al box A2B034

Tale trave si trova in corrispondenza del bocchettone che scarica nella "griglia Villa Castellani" e che fu chiuso durante la prova P3

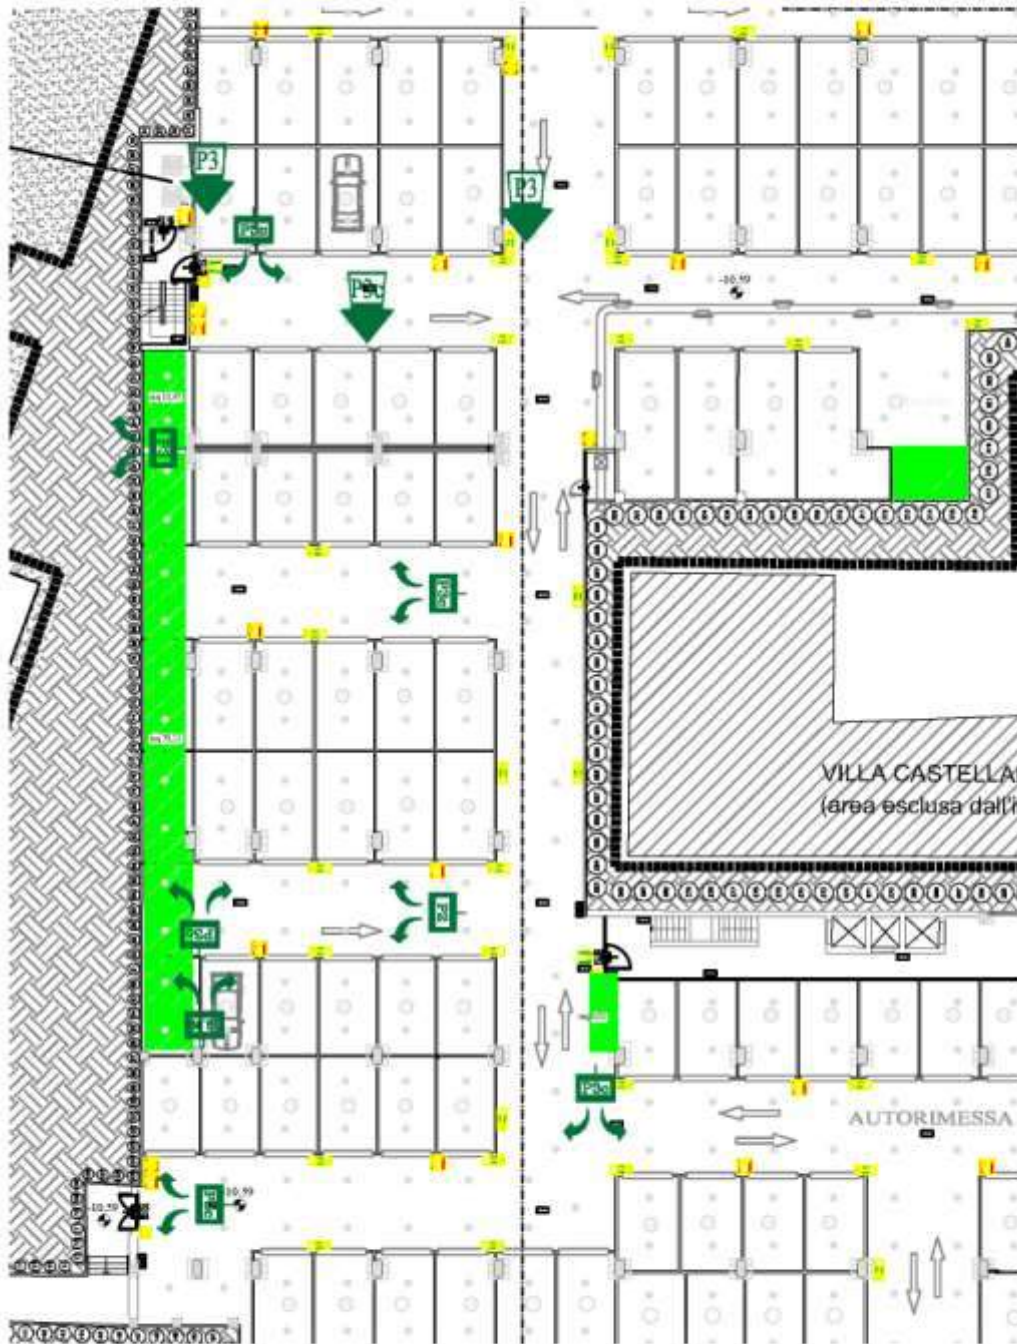
**Immissioni P3 e
P3c**

A seguire una serie di stralci planimetrici in cui sono ricomprese le risultanze delle immissioni P3 e P3c ai vari piani

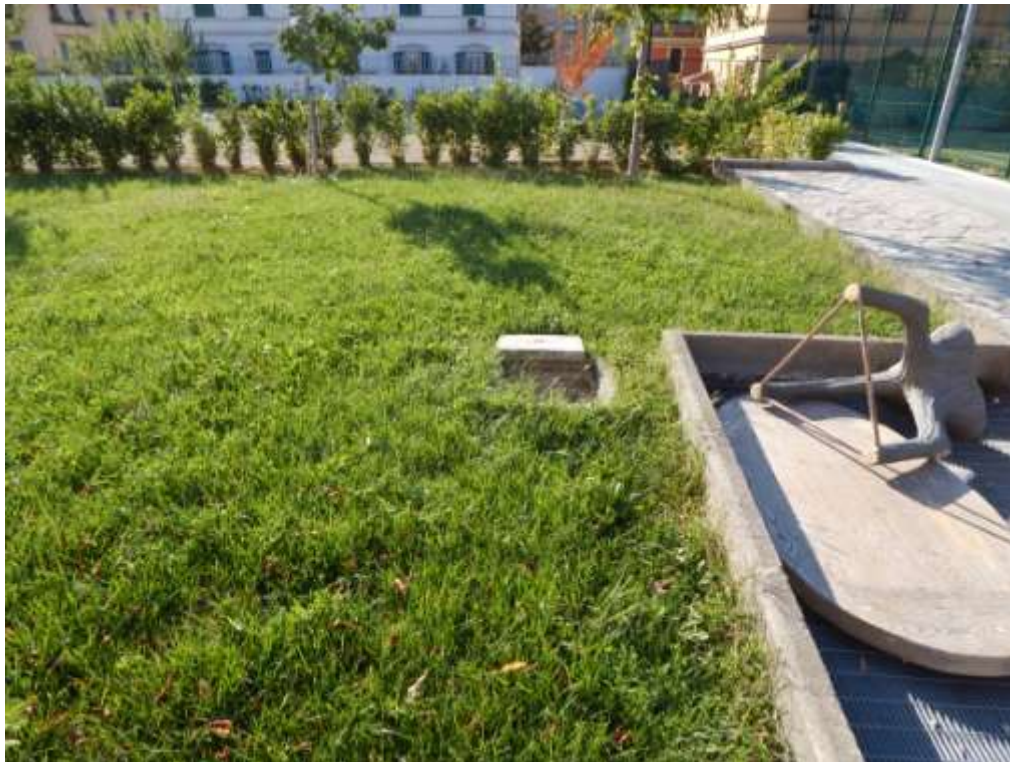
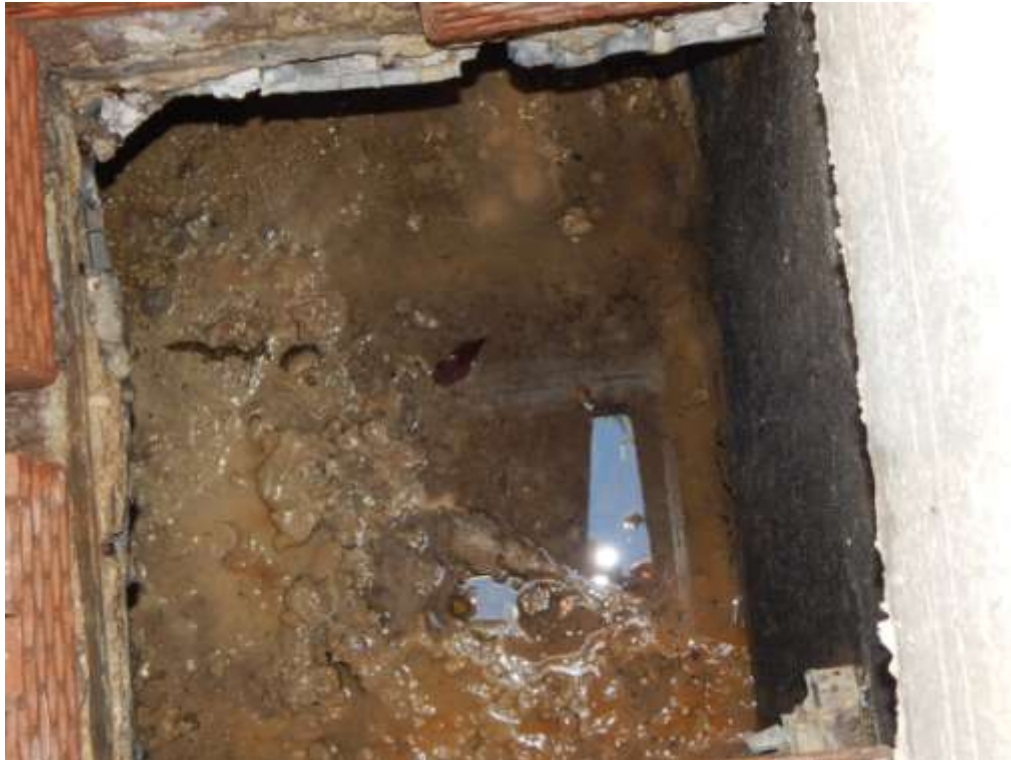
(5193-5197);

- il pozzetto in corrispondenza di A1B027 risulta non interessato da confluenze di tracciante dalla prova in essere

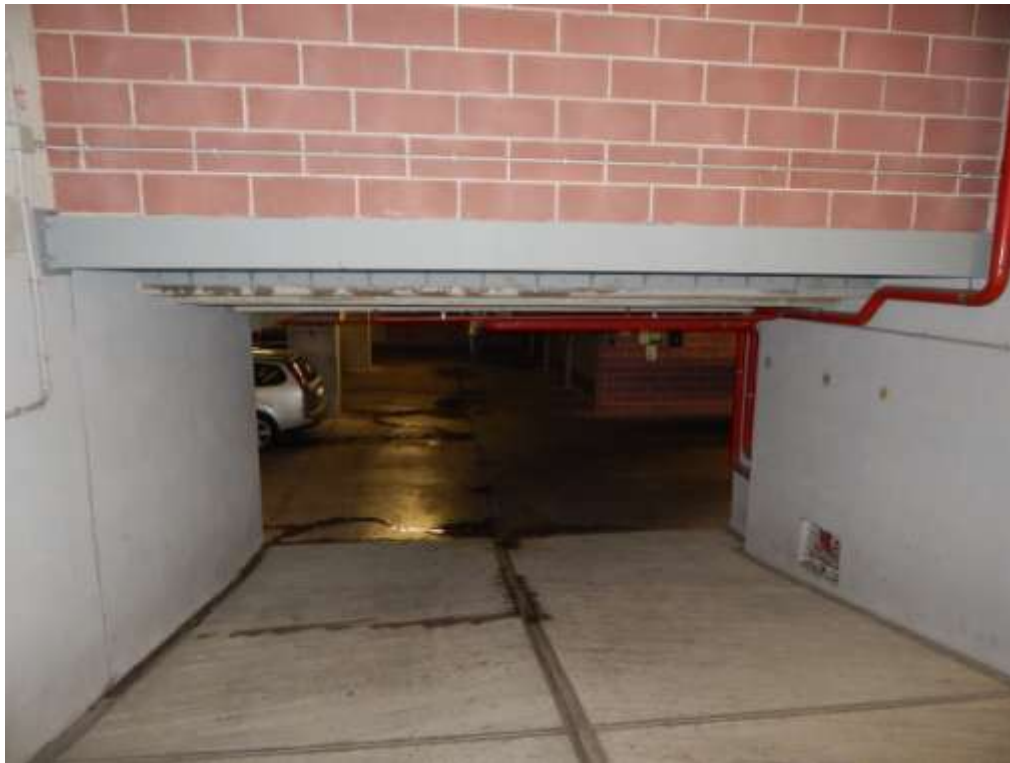
(5252) ;

- Venuta dalla trave di bordo posta ad inizio rampa

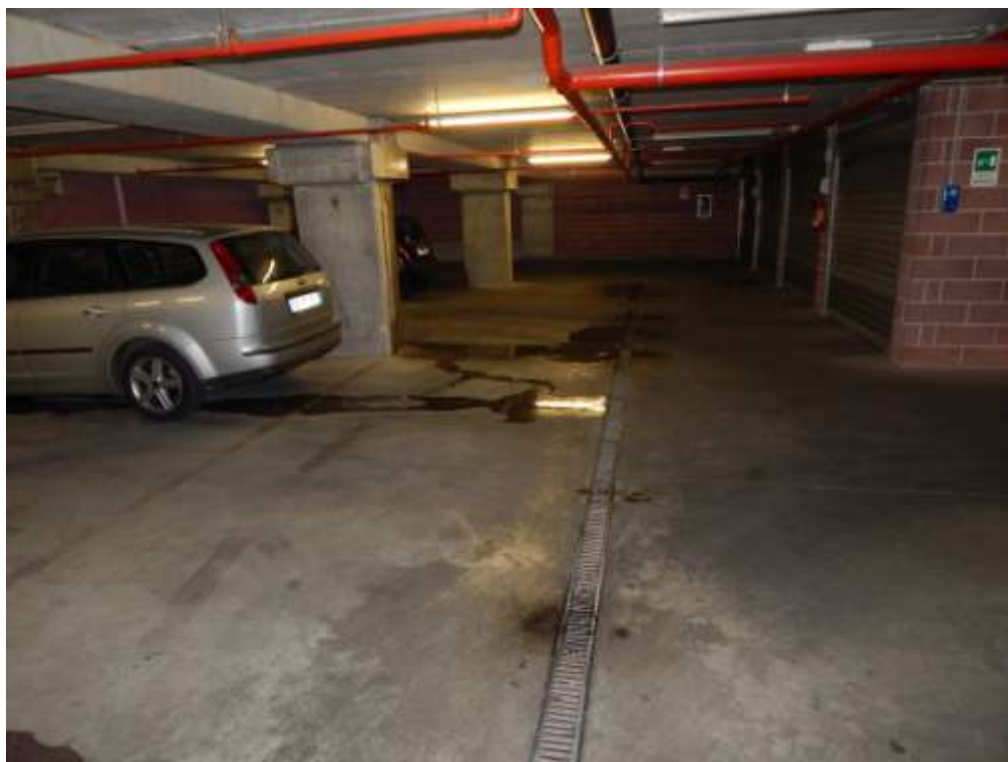
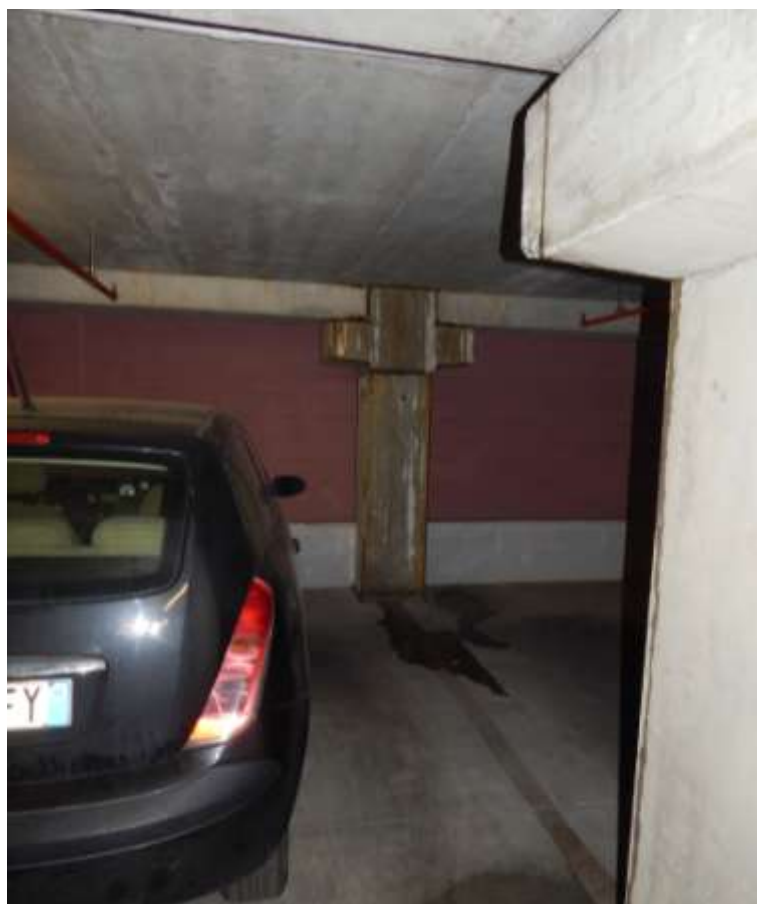
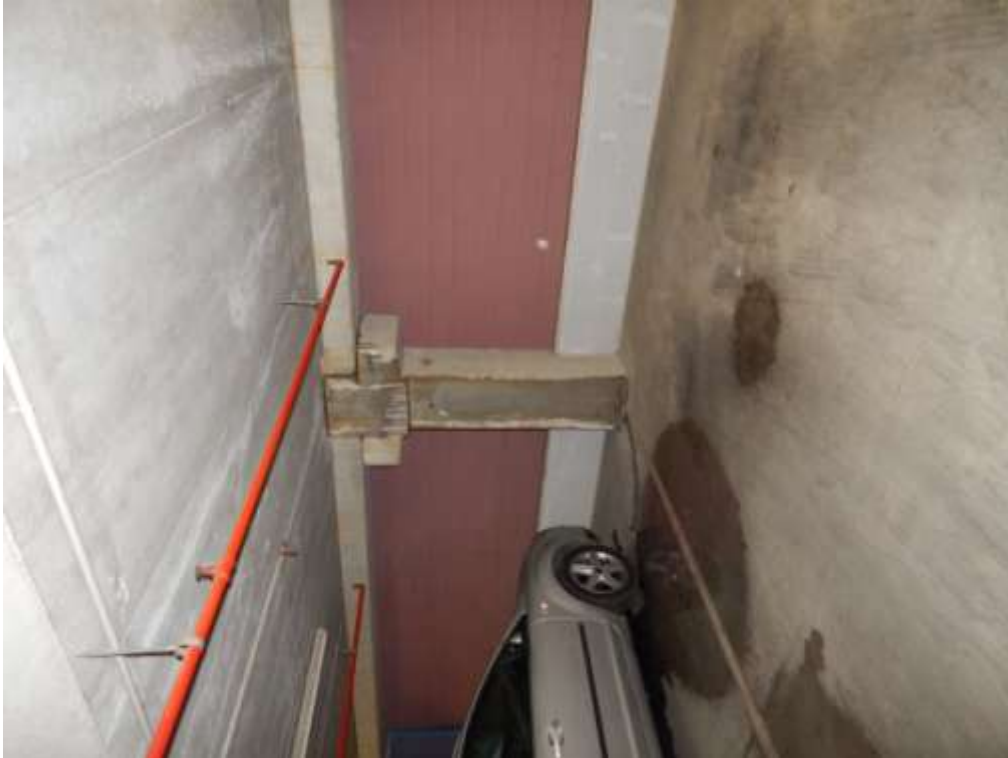
(5253- 5256-5257-5258-)

- Venute dai pilastri dei posti auto e dal soffitto della corsia

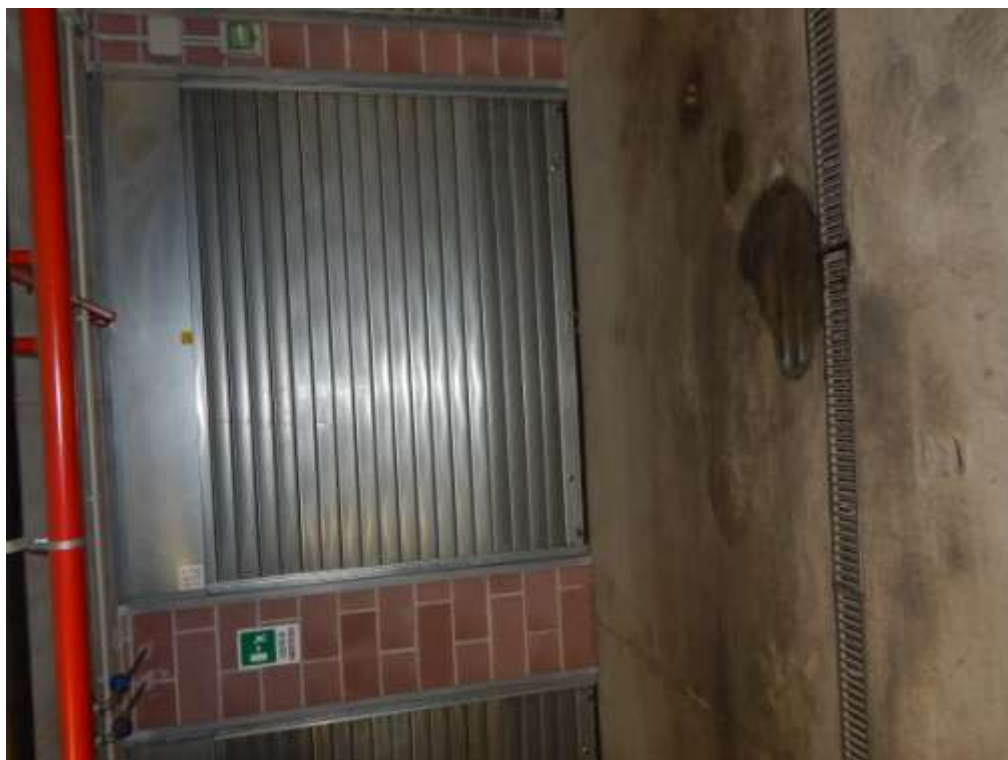
Il giorno successivo le infiltrazioni avranno raggiunto anche il piano sottostante nell'autorimessa A5 con venute dal soffitto in corrispondenza dei box A5B113 (5348) A5B114 (5347) A5B115 (5346).

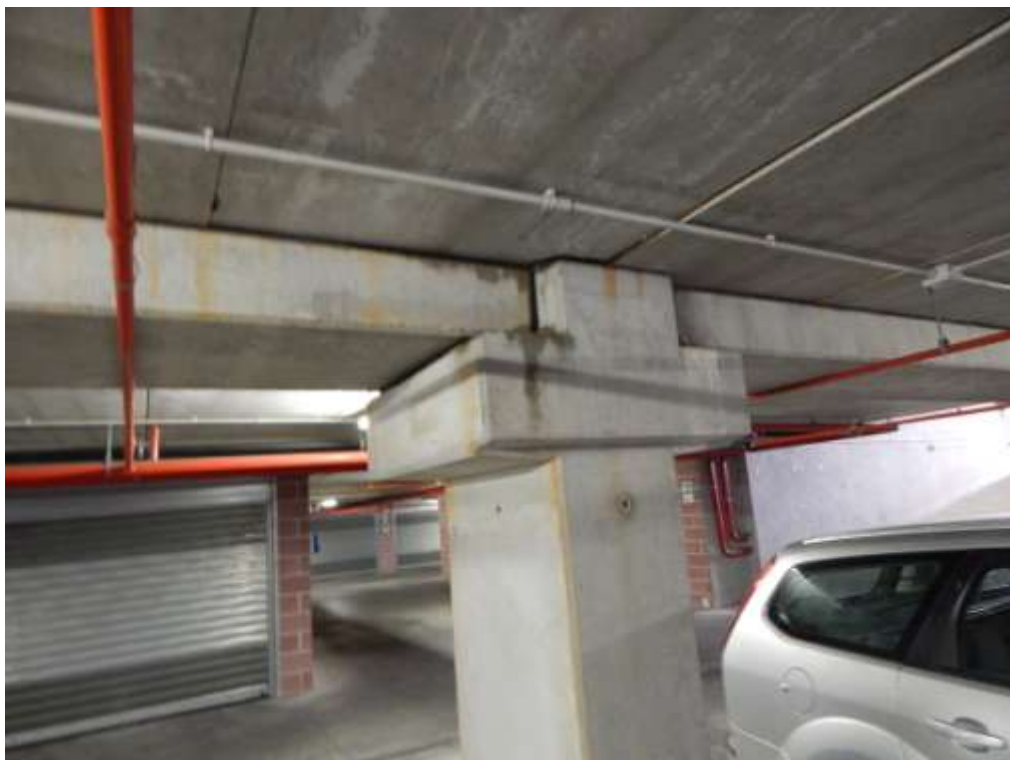
(5360)

Sta invece migliorando, in assenza di nuove immissioni o di bacino tenuto sotto carico, la situazione all'autorimessa 3

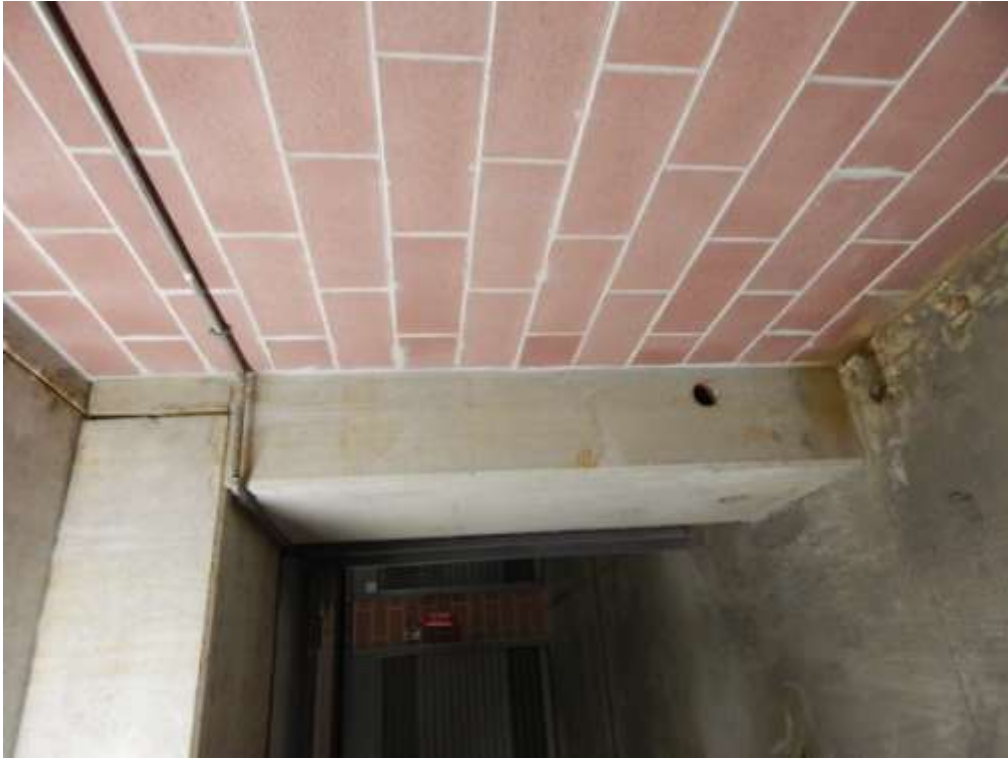
(5374-5375)

C'è una venuta dal pilastro ed al soffitto nel boxA1B029 venuta

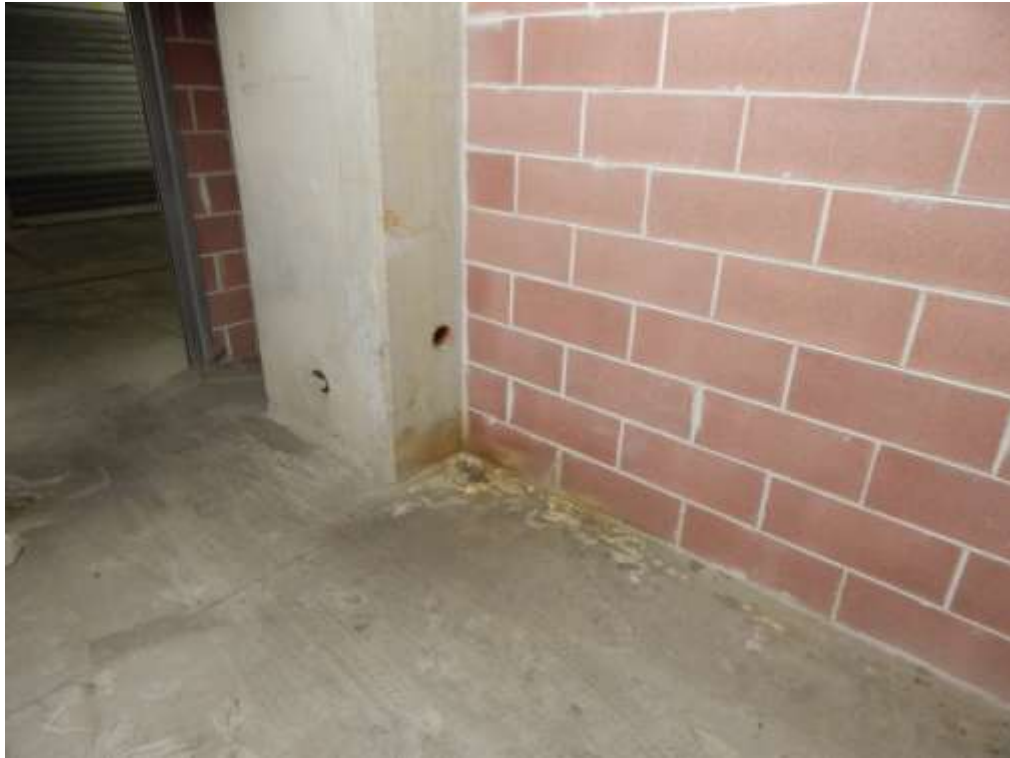
(5505)

La stessa venuta c'è il 2 settembre quando verrà eseguita una campionatura che darà però esito negativo .

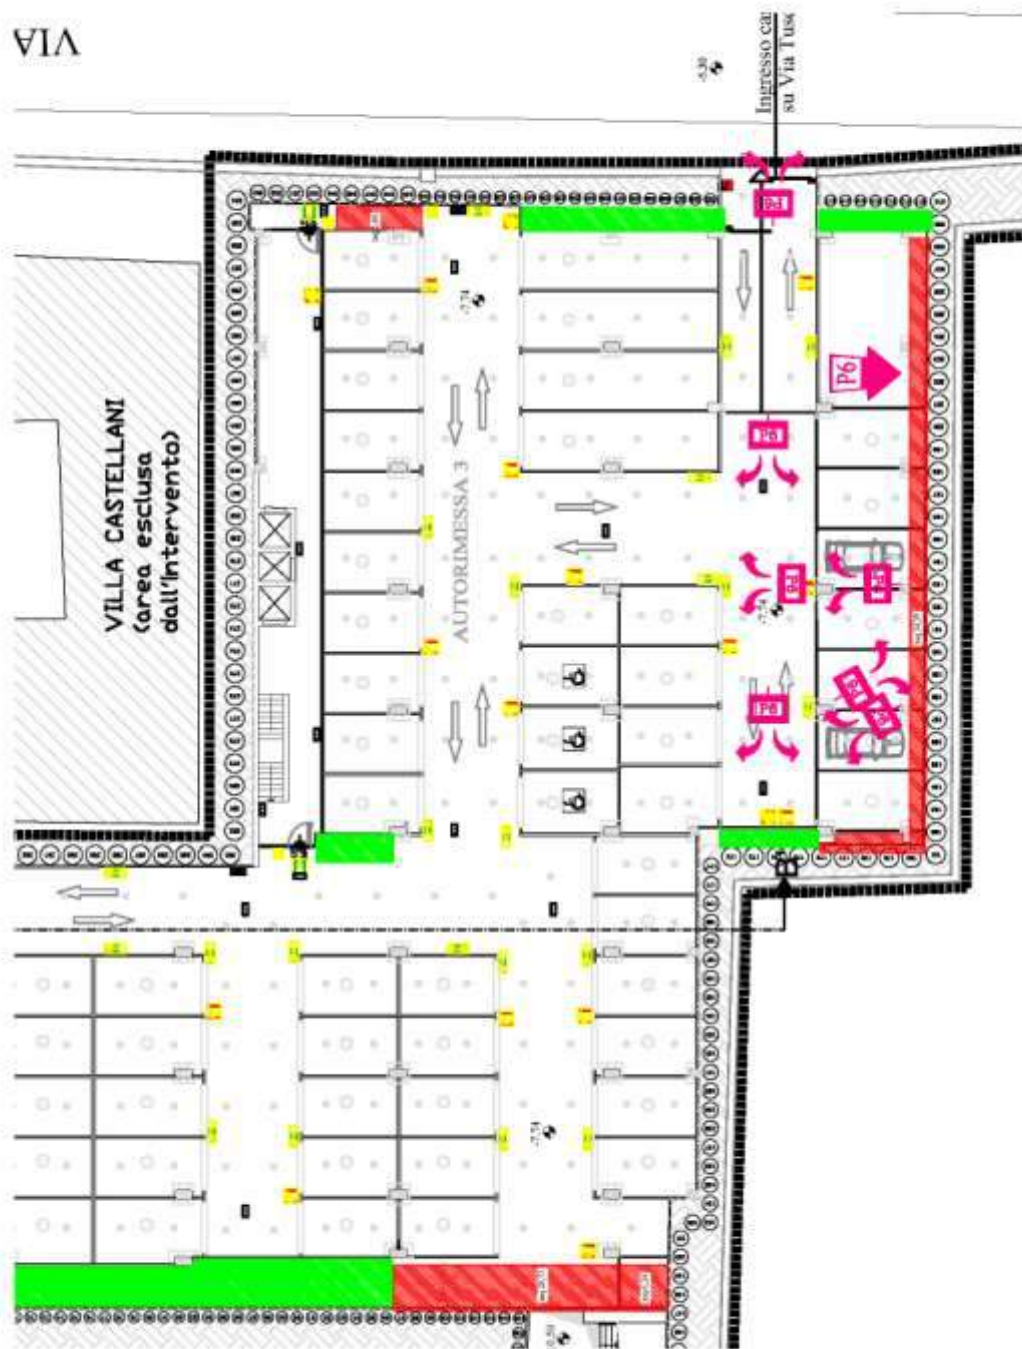
Anche qui a chiudere il paragrafo poniamo una serie di stralci planimetrici con l'indicazione delle venute ai vari piani.

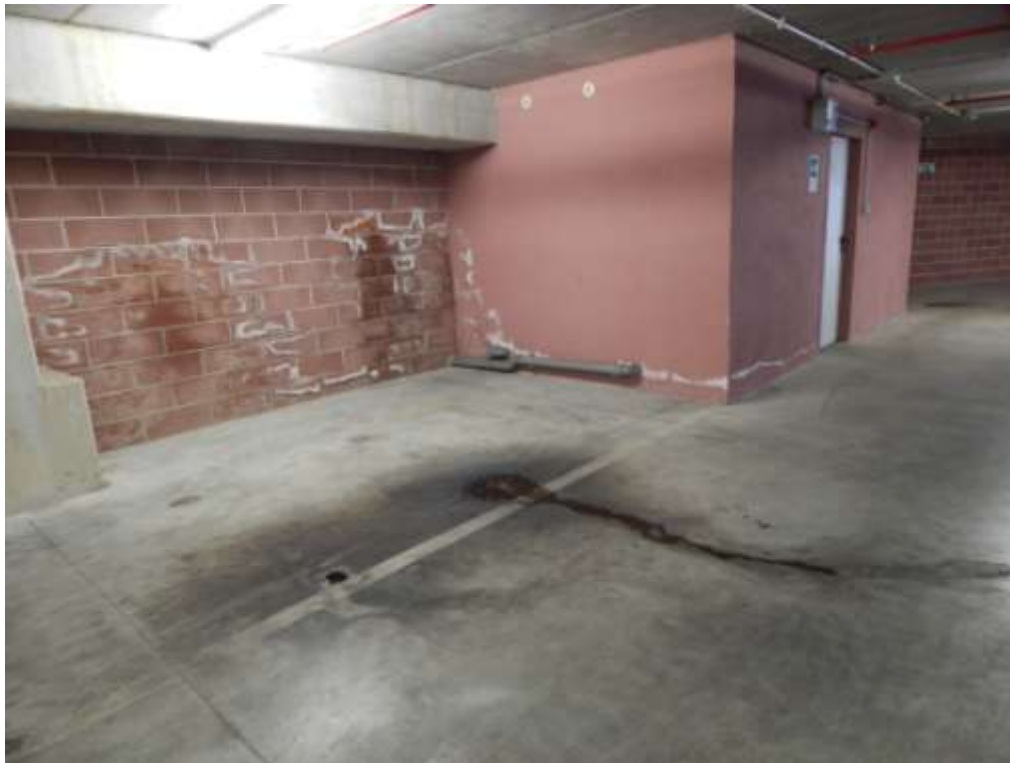
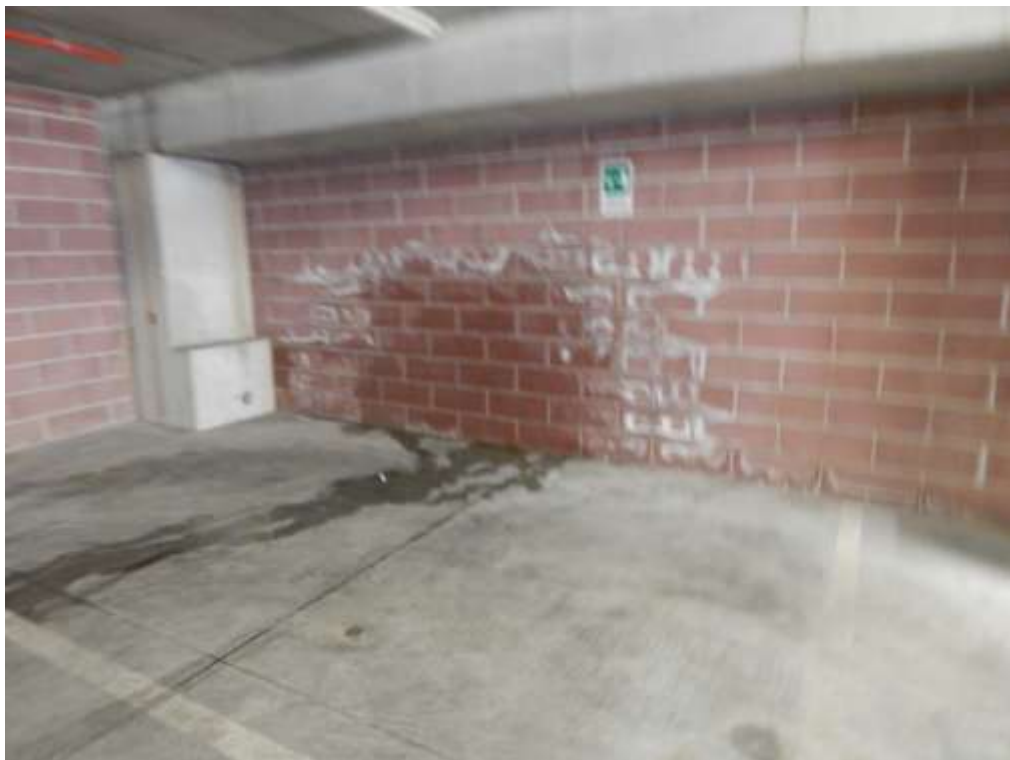
(5277)

- Persistenza della venuta dal soffitto di A2bagni e parete posti auto

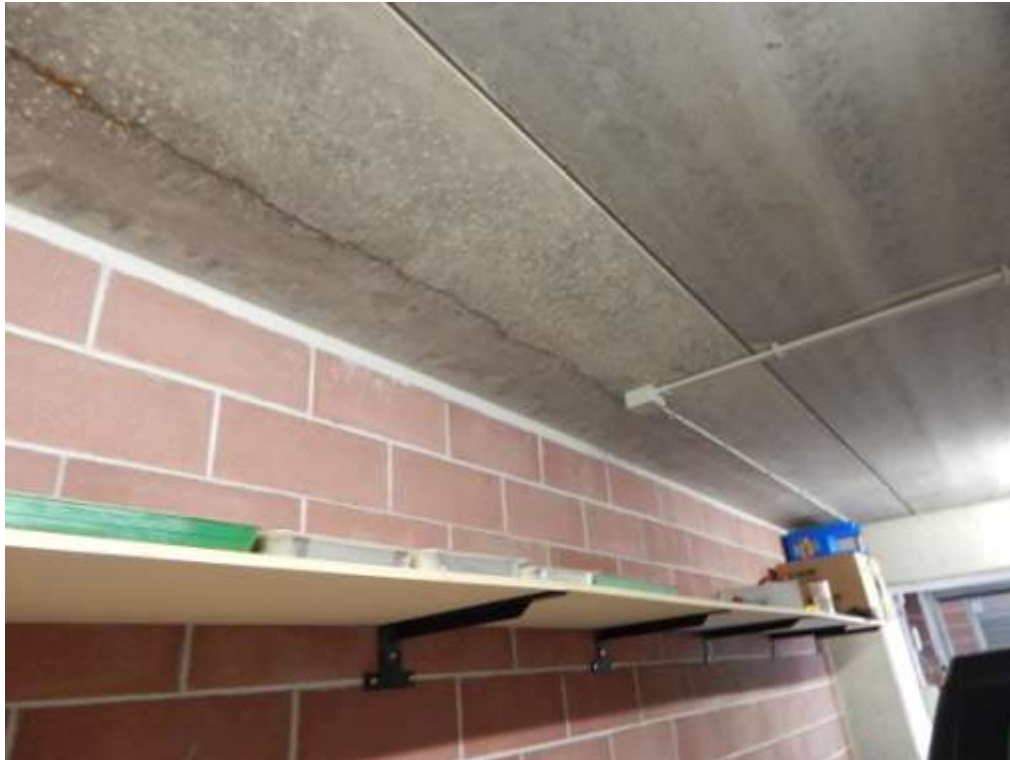
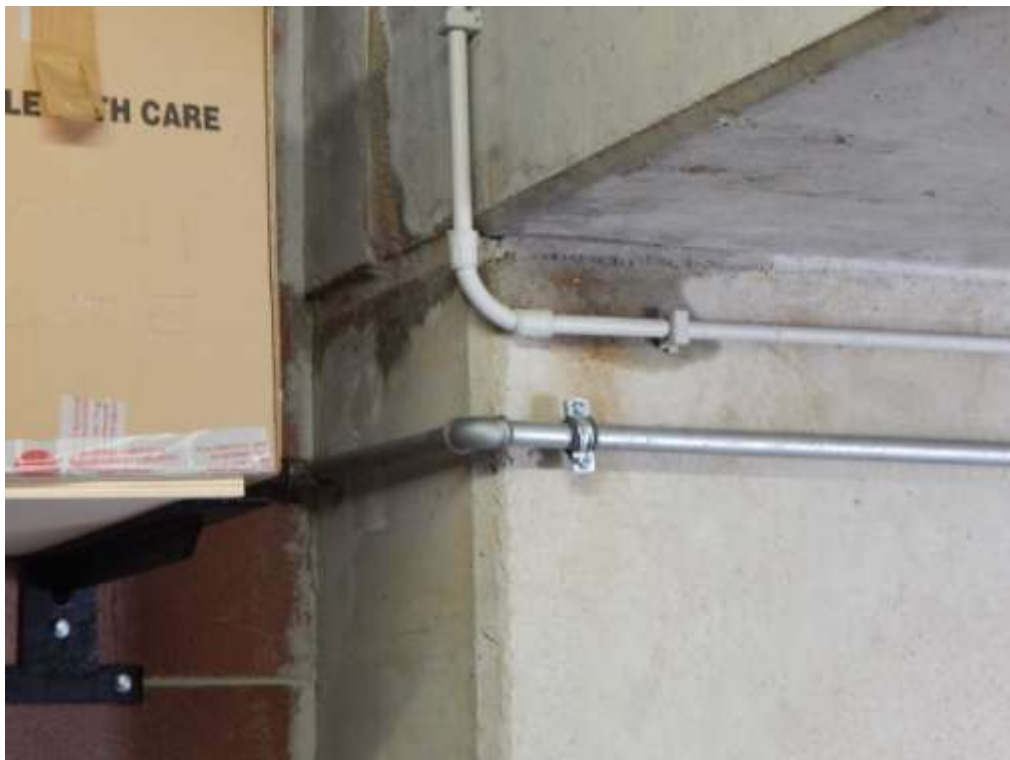
(5283 -5284)

- Venute A2B014 che sono finalmente evidenti

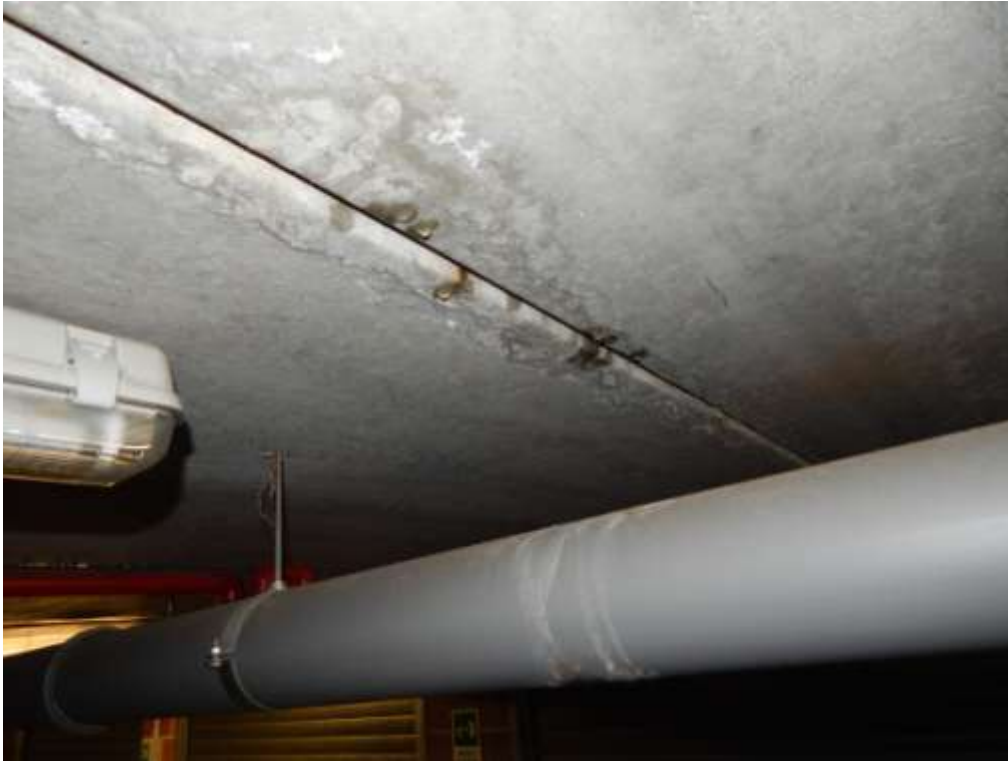
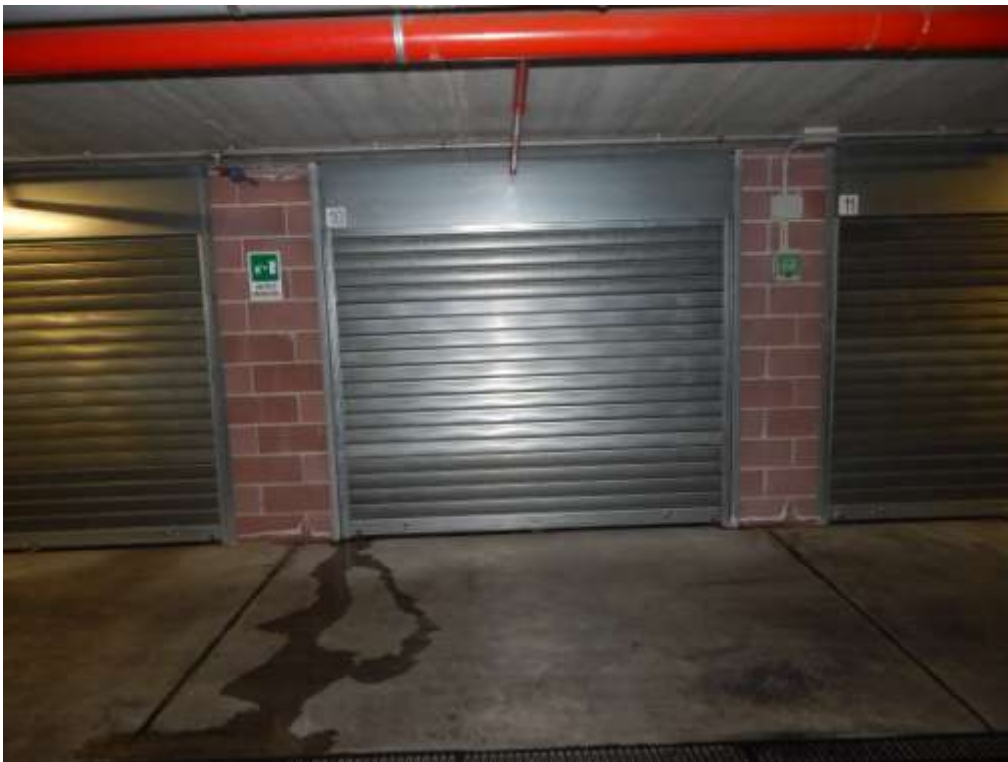
(5314)

- persiste la venuta dal soffitto della corsia davanti al box A4B010 e dall'interno dello stesso box A4B010

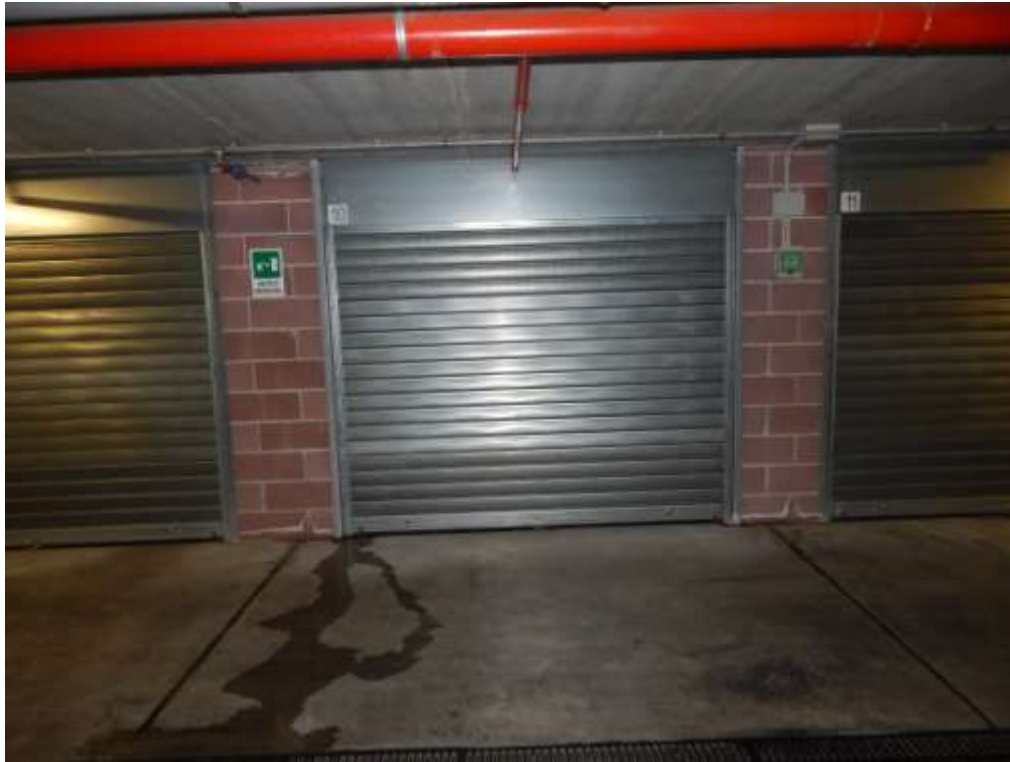
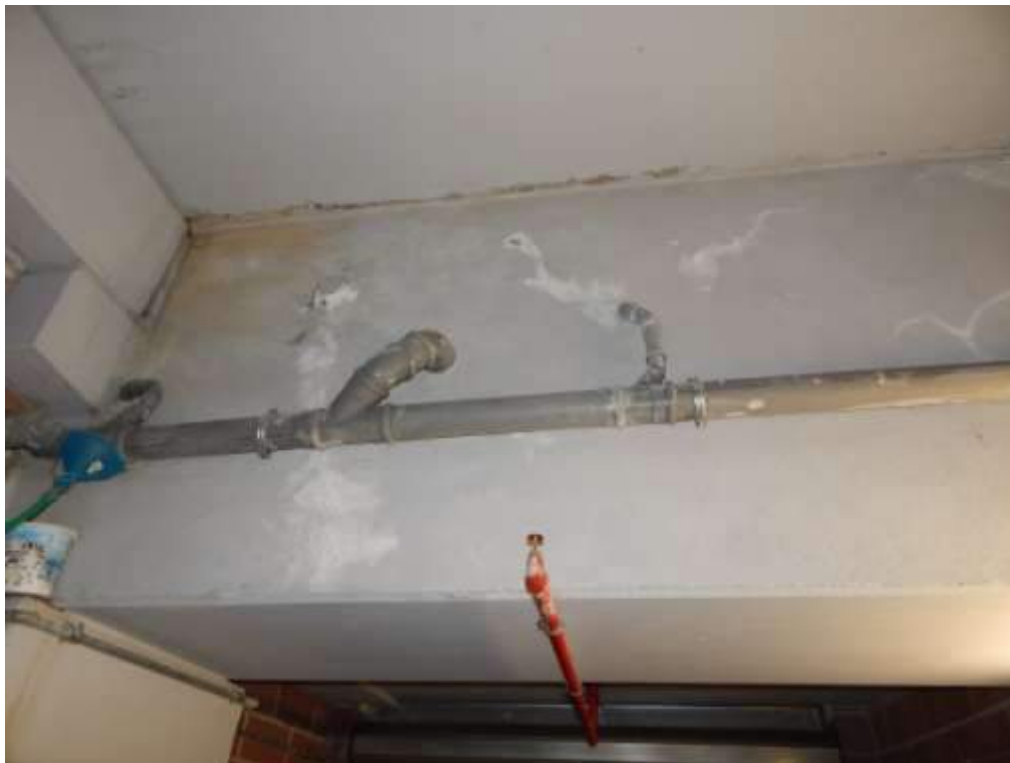
(5320-5323);

- nessuna venuta nei box A4B013 e A4B014
