CONDOMINIO PARCHEGGIO SANTA DOROTEA

INFILTRAZIONI NEI LOCALI BOX

DI VIA TUSCOLANA - VIA MATERA.

RELAZIONE FINALE E PROPOSTE DI INTERVENTO

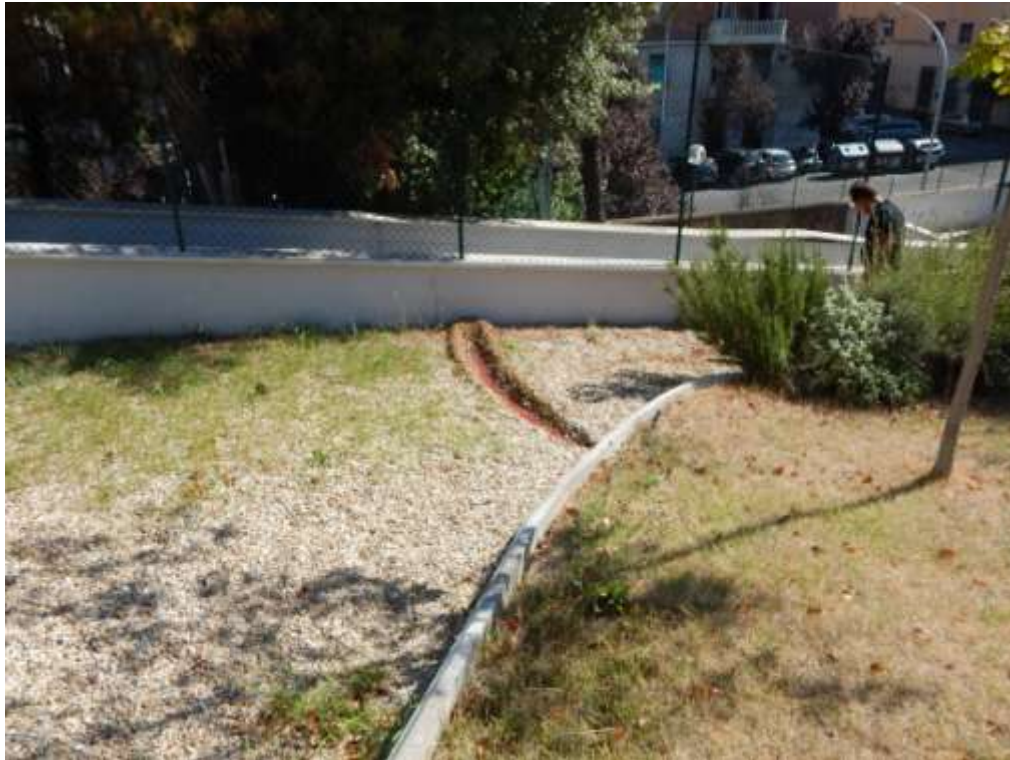
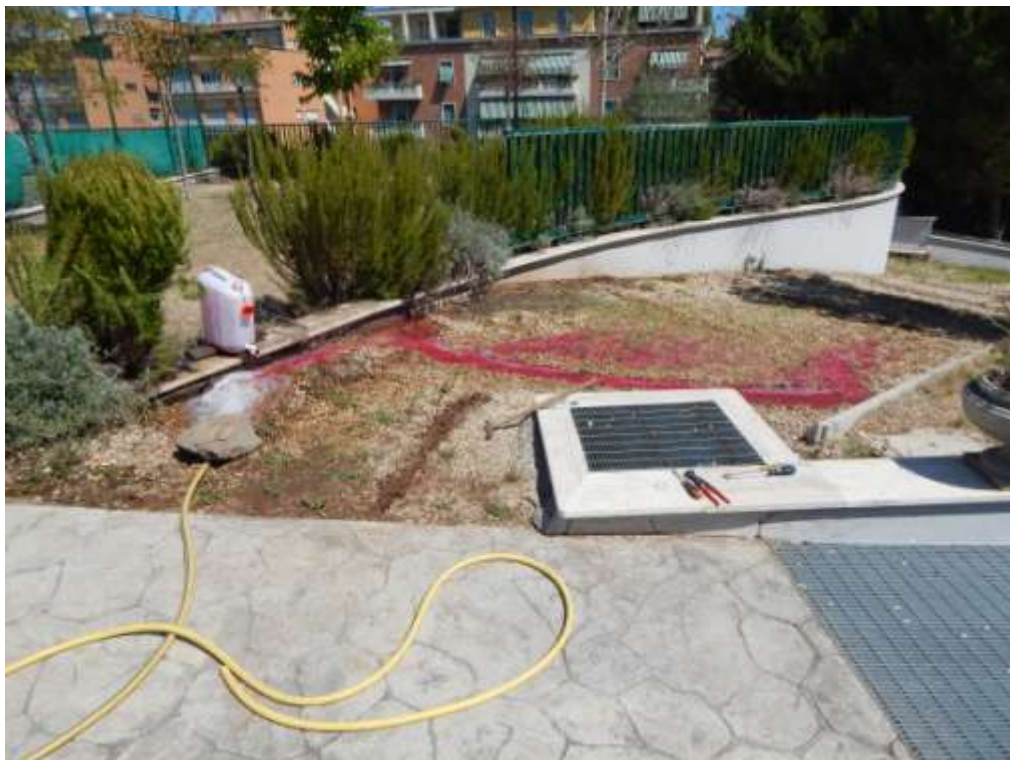
(5291 -5295 5299 -5377)

Vista comunque l'assenza di venute nel box A2B016 ed in A2B001 si decide di predisporre una nuova immissione lungo la rampa in ghiaia aumentando le portate, diffondendo e trattenendo su tutta la superficie con ulteriori rivoli trasversali all'asse della rampa

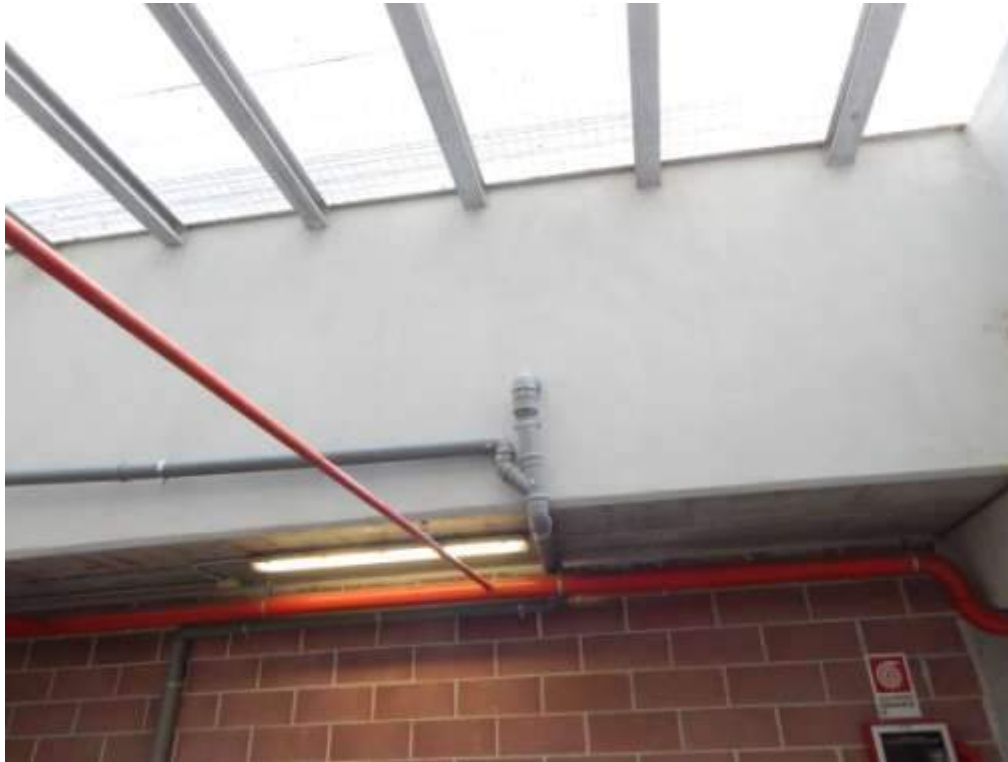
(5383).

Da controllo alle 12:30 si evince un deflusso dal bocchettone posto nella rampa adiacente al punto di immissione.

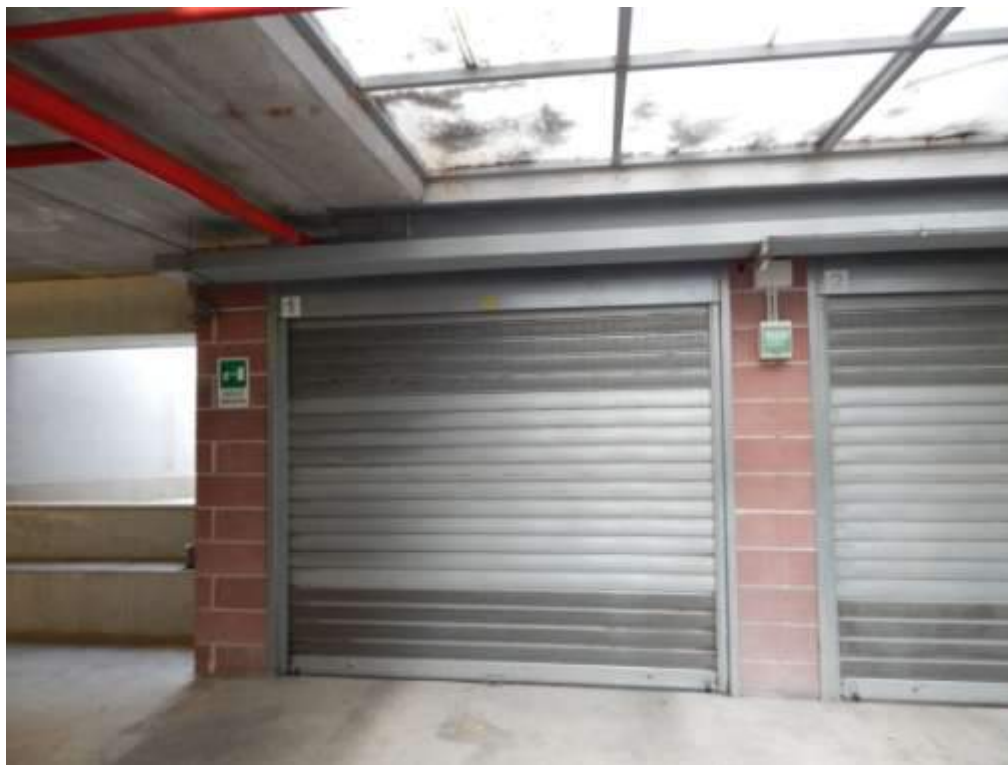
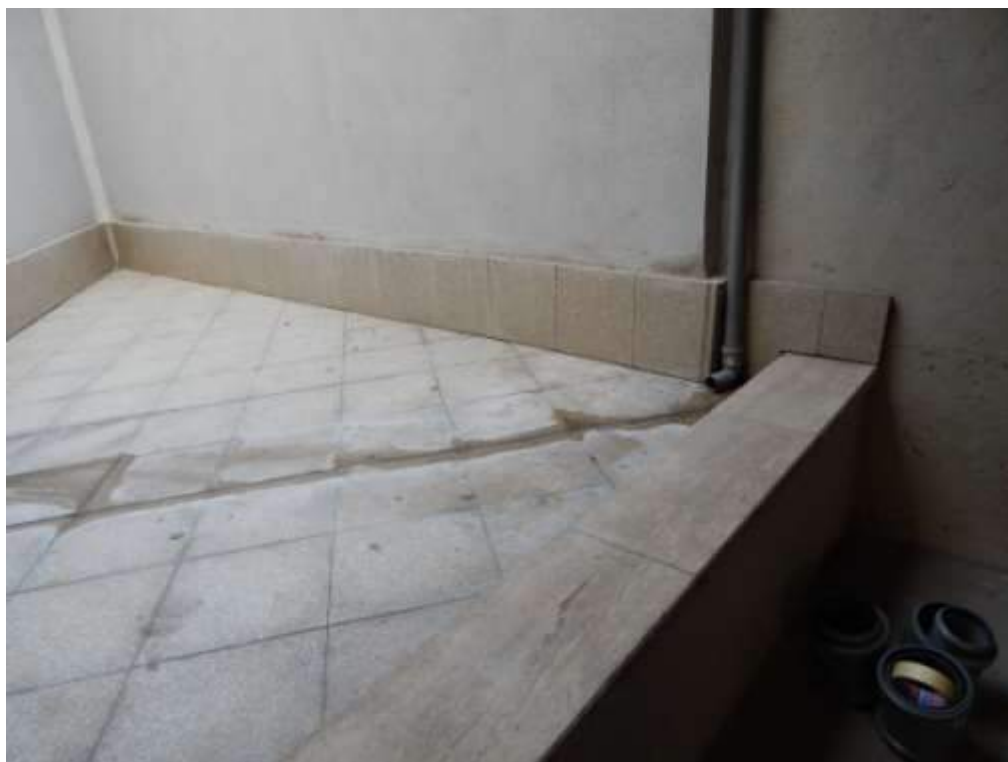
(5538 e 5537 del 2/09)

Dal controllo effettuato vari giorni dopo (2 settembre) emergerà che una parte delle immissioni ha raggiunto la gronda che è posta all'ingresso dei box A2B001 A2B002 che ha scaricato poi nel pavimento di base della griglia triangolare.

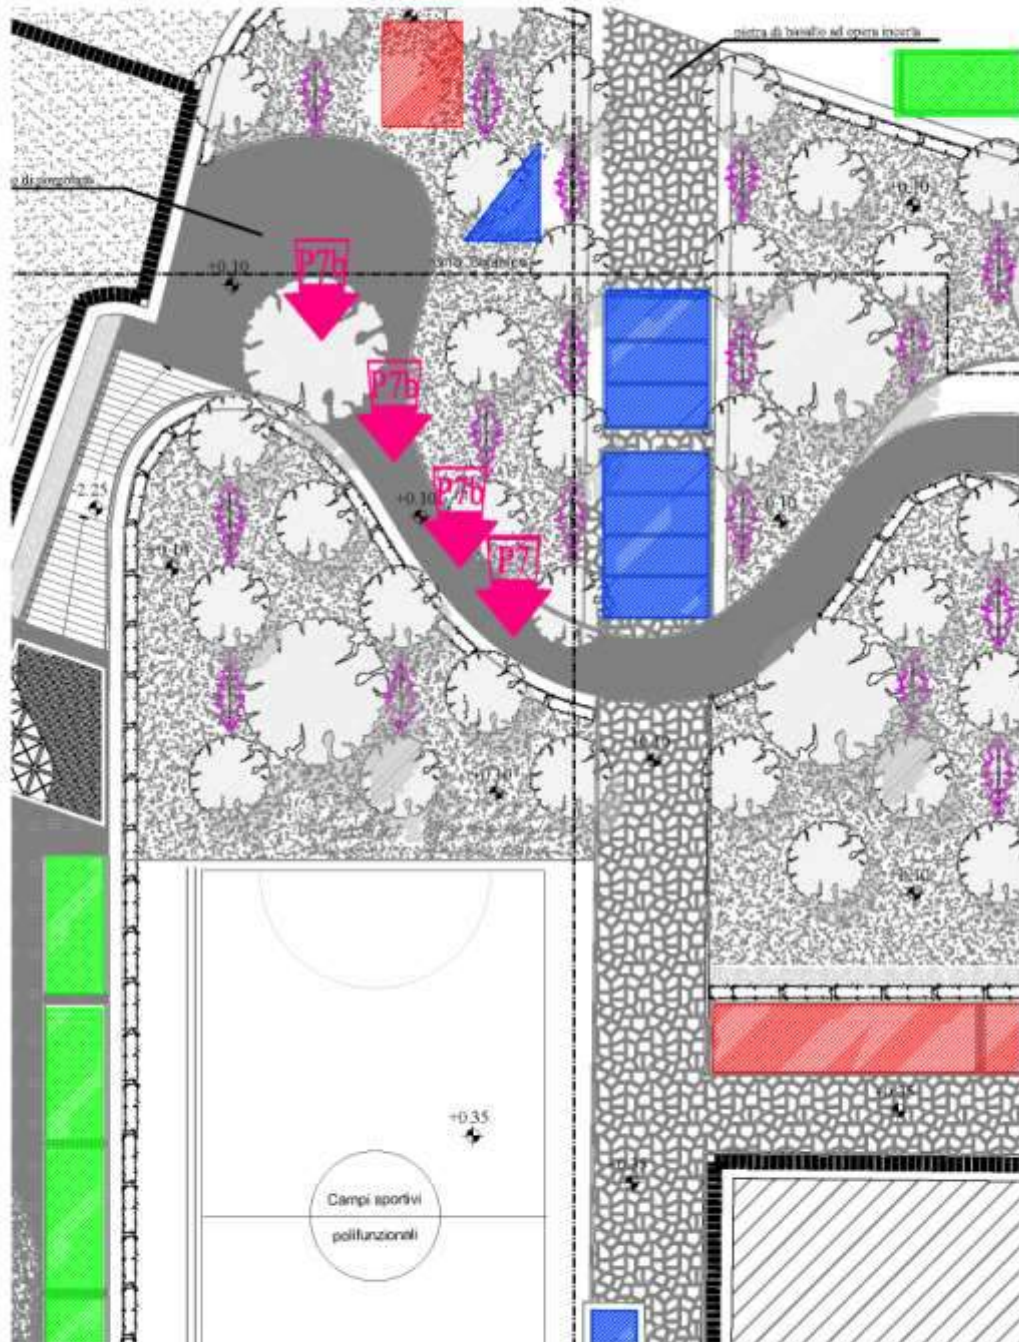
Autorimessa A2

Andiamo a riportare gli stralci planimetrici relativi alle venute della prova presente (P7b) e della precedente (P7).

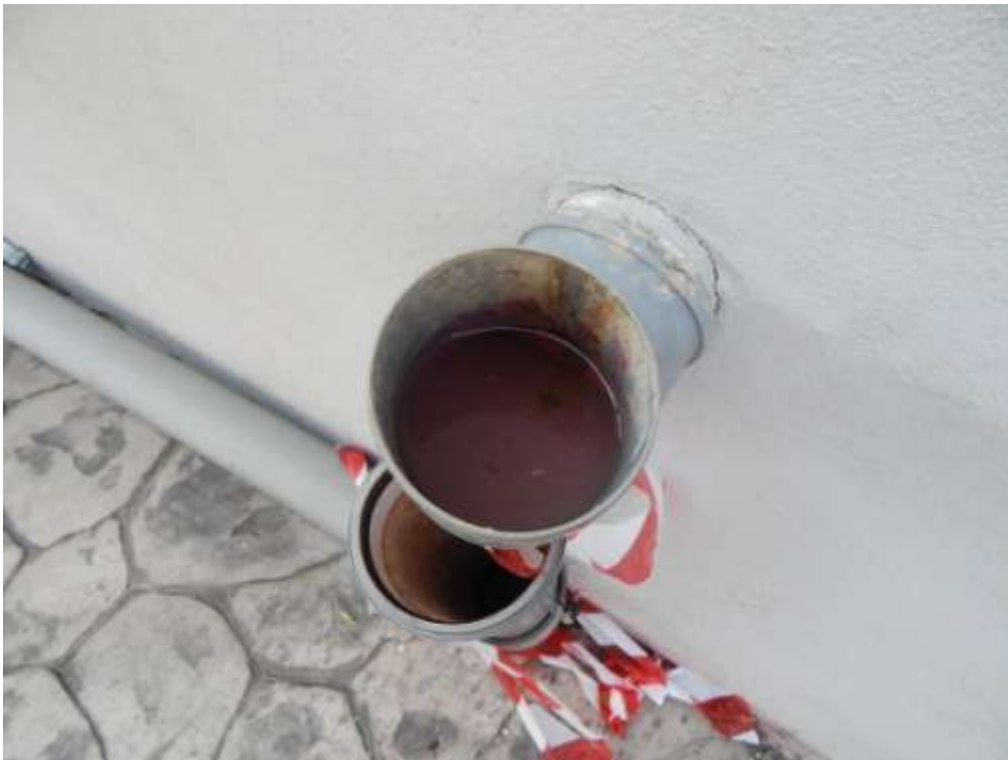
(5446 bocchettone rampa)

Al controllo del giorno 02 settembre il bacino "A2 Ingresso" è ancora sotto battente

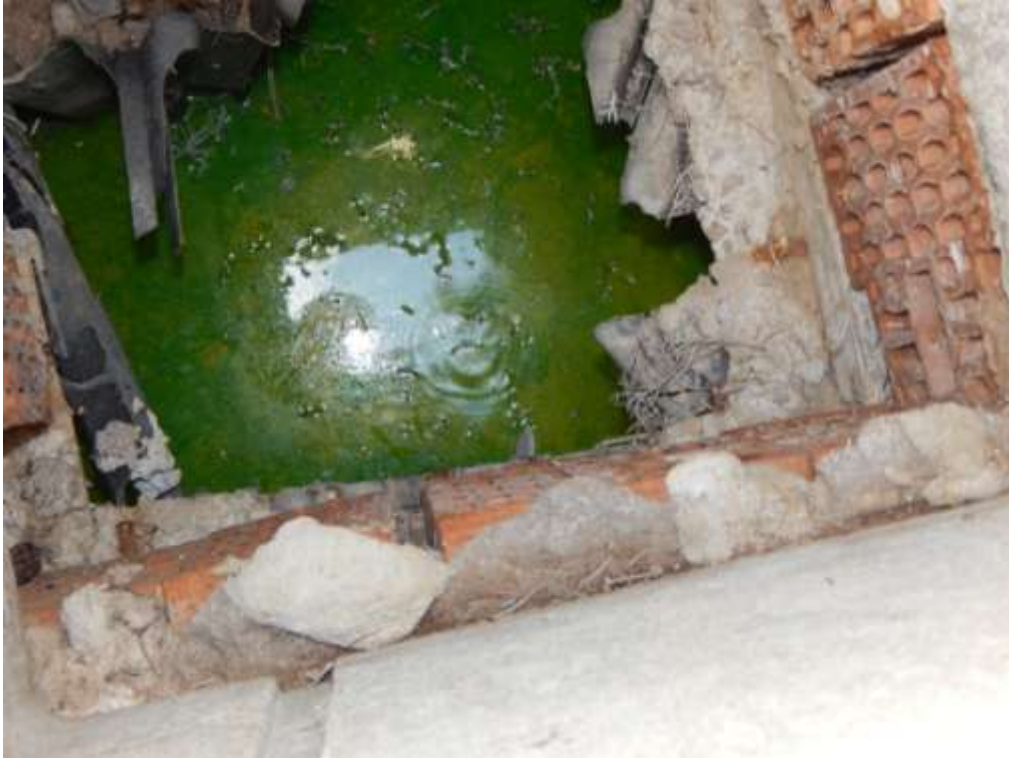
(5450 pozzetto lato Matera box A2B014).

e lo stesso quello dei "Campi"

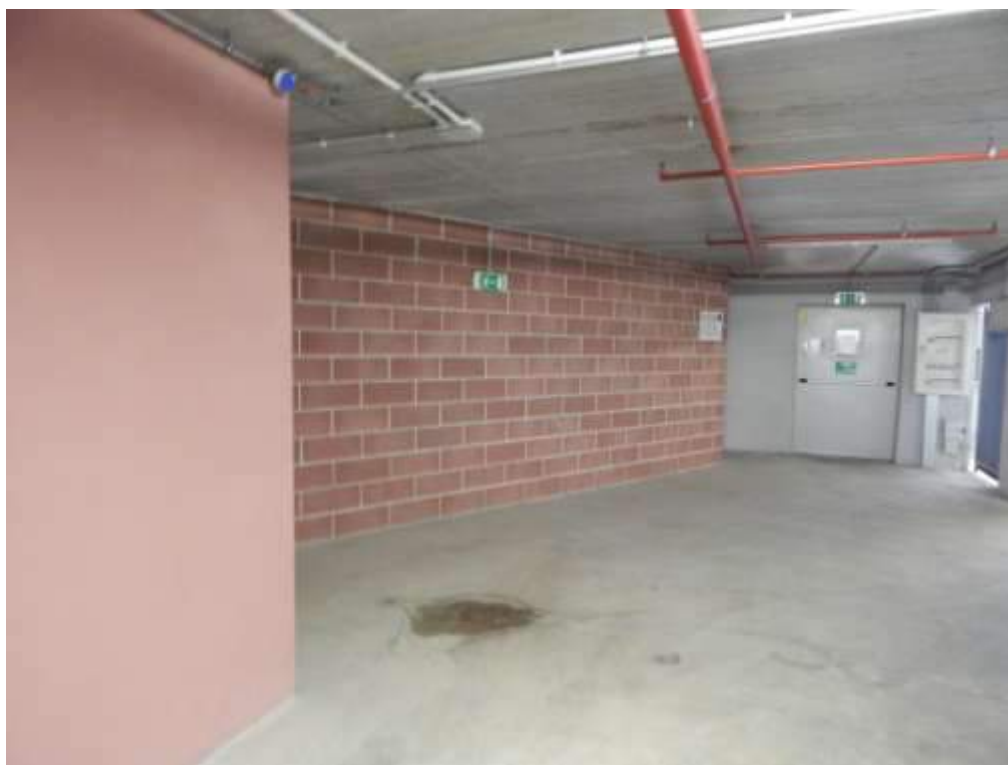
(5469)

Lo stesso dicasi per la venuta vicino ai bagni (A2B)

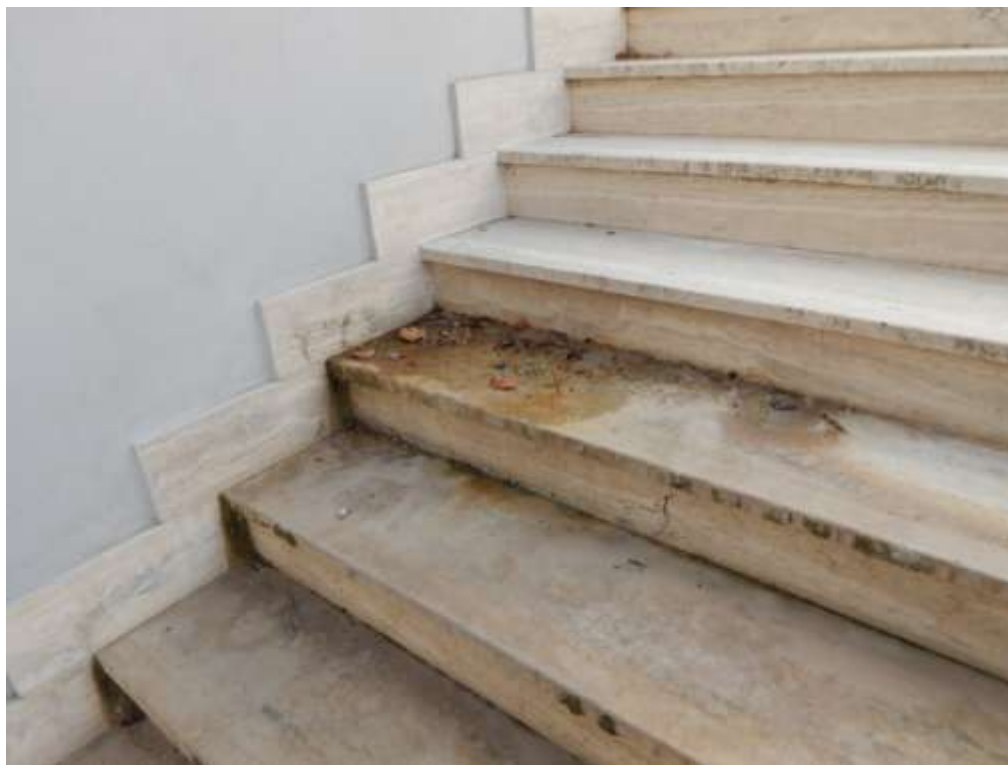
(5454).

e delle scale esterne nei giardini verso l'ingresso dell'autorimessa 5

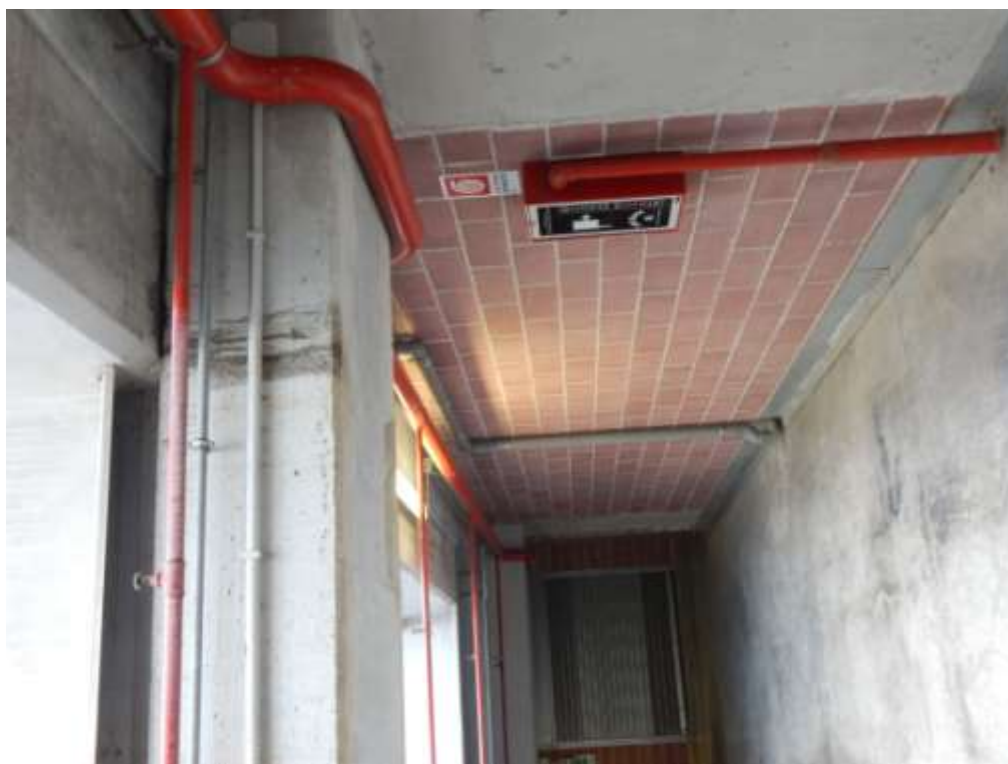
(5461)

E' presente una nuova venuta in corrispondenza della trave, sotto la griglia di areazione, a ridosso del box A2B006

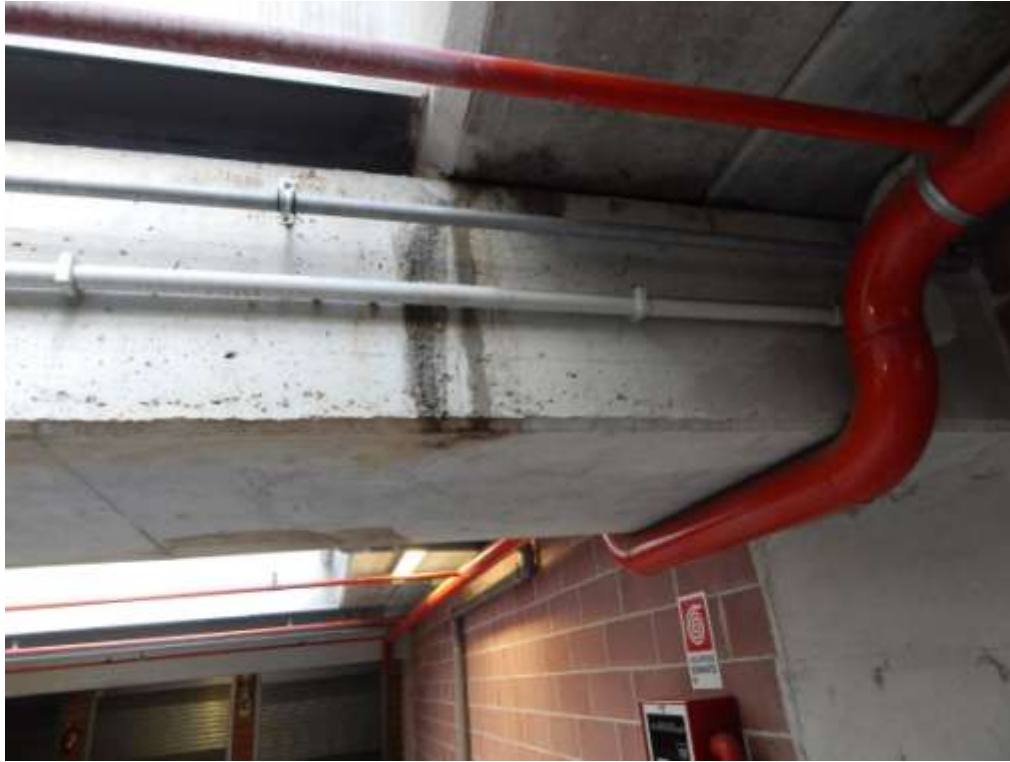
(6276).

Questa venuta sarà presente ancora il 25 settembre

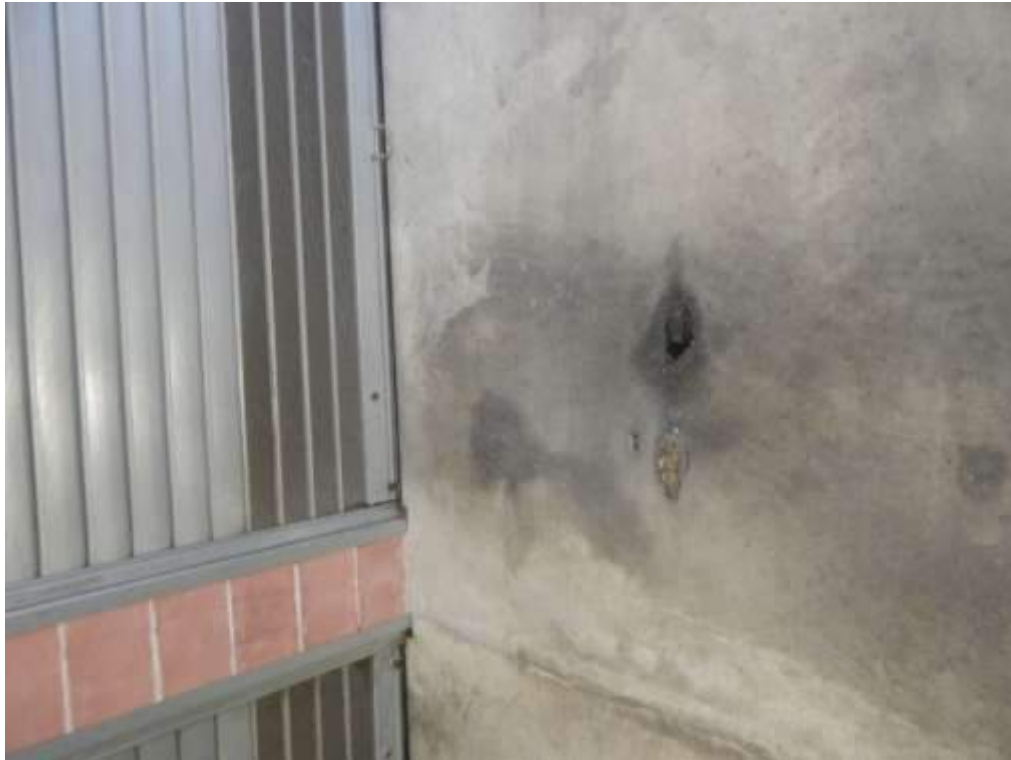
(5463)

E' presente una nuova venuta, ma molto esigua, in corrispondenza della trave, sotto la griglia di areazione, a ridosso del box

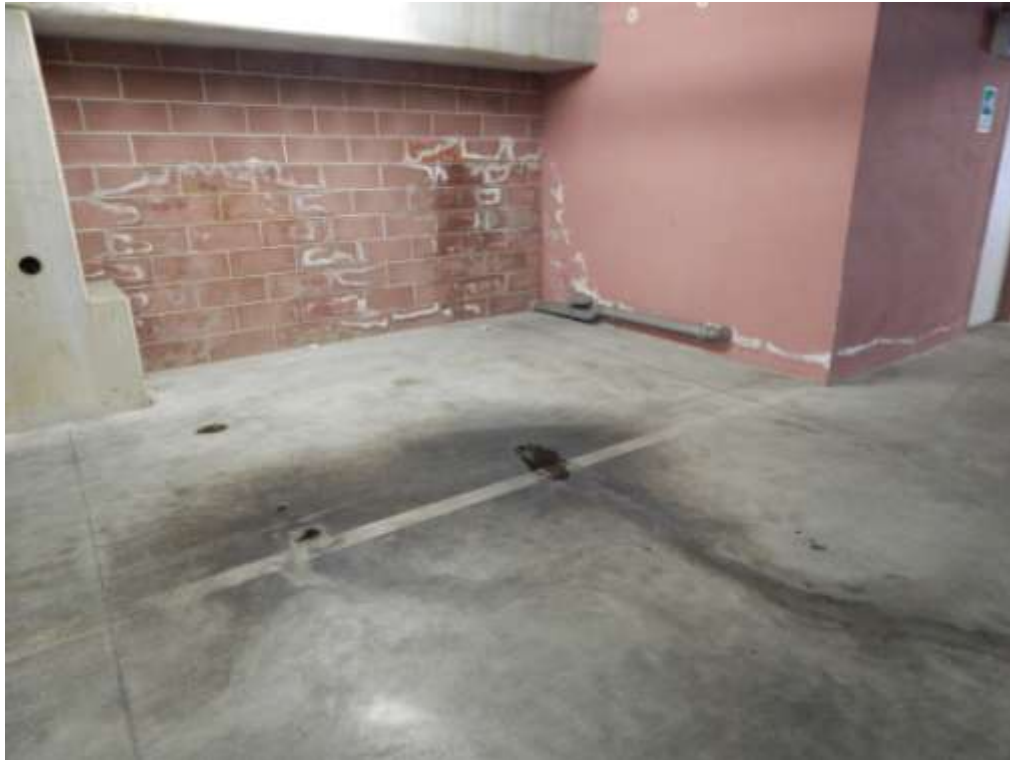
(5465 - 5466)

Persiste la venuta da muro perimetrale e dal soffitto nei posti auto A2PA

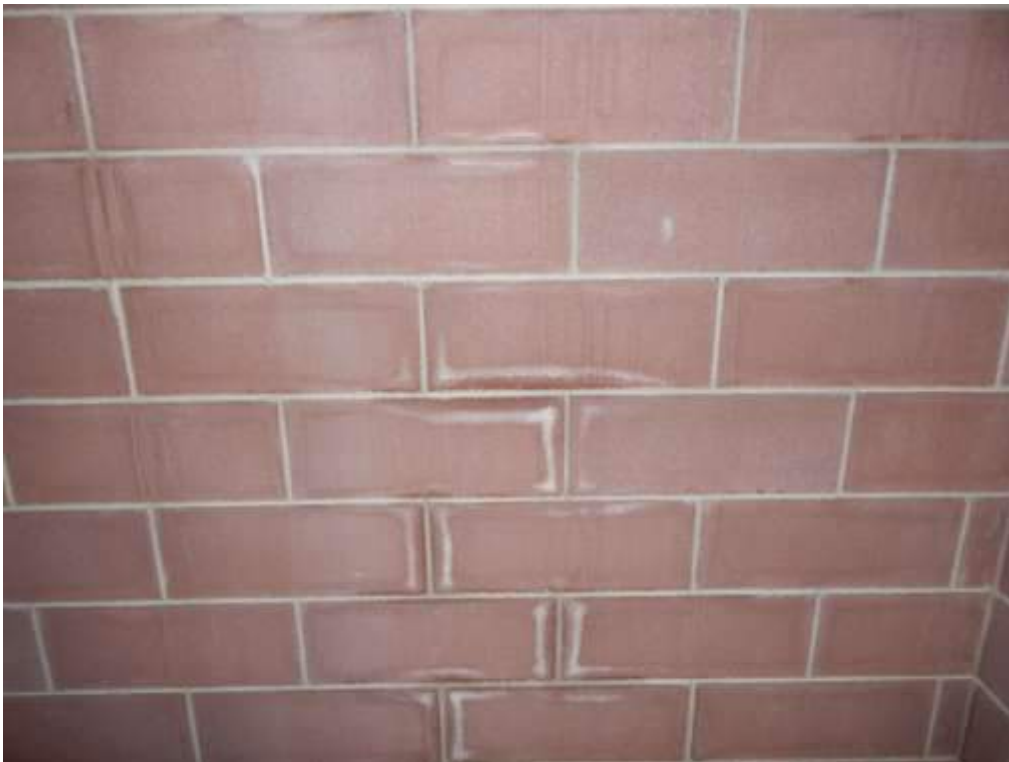
(5712)

A4B012 umido su parete di fondo

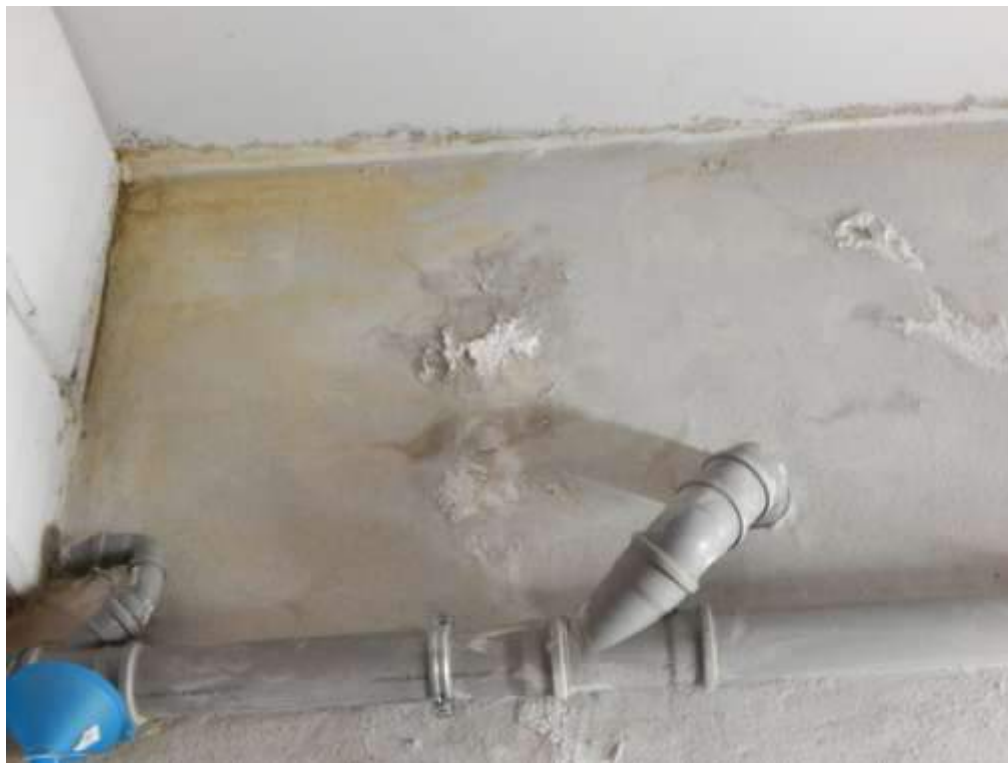
(5702)

A4B014 Umido in corrispondenza degli scarichi

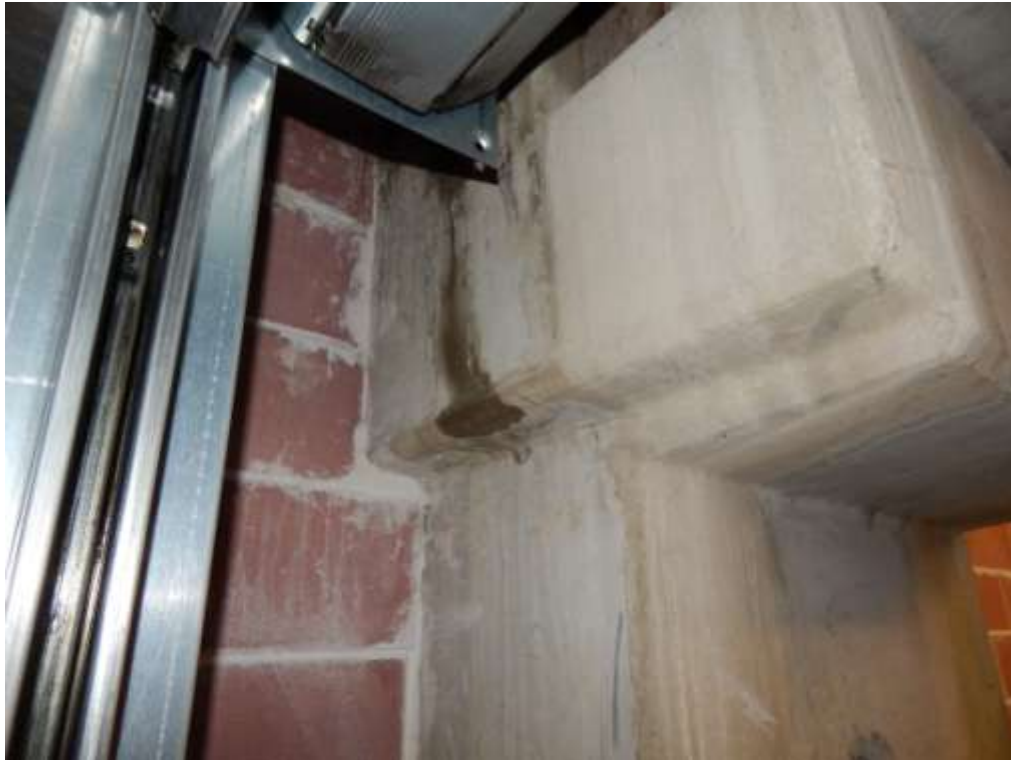
(5746)

A5B030 Venuta a ridosso del pilastro in sinistra

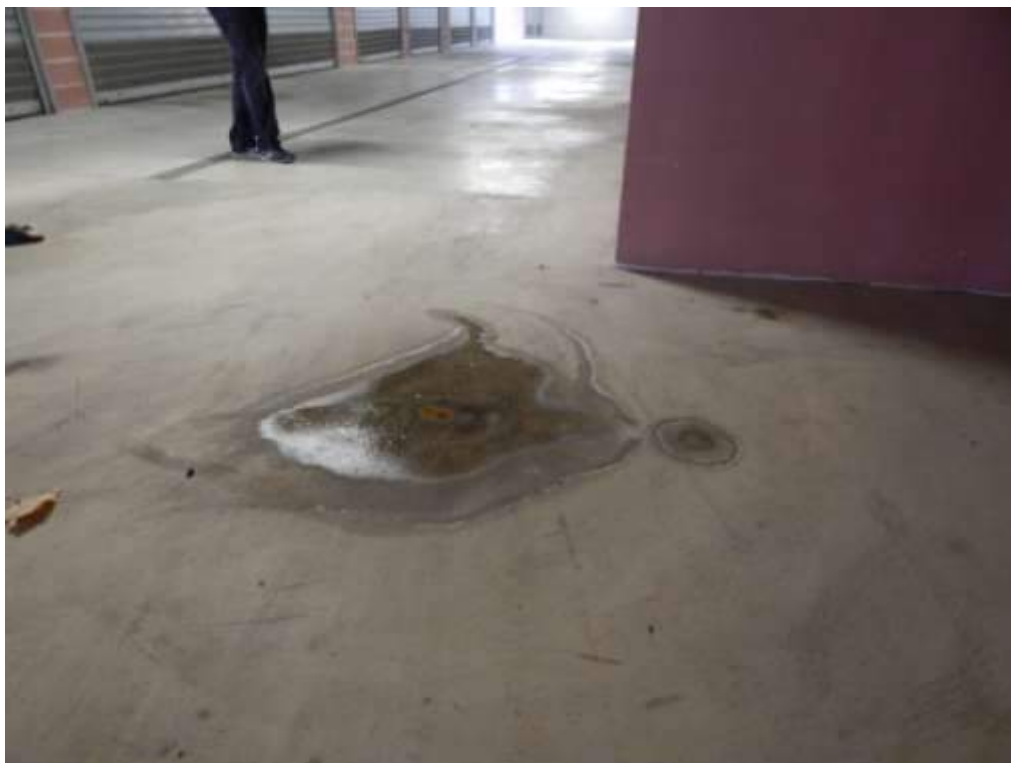
(5755)

A5 Griglia rampa Santa Paola discendente continua nel gocciolamento

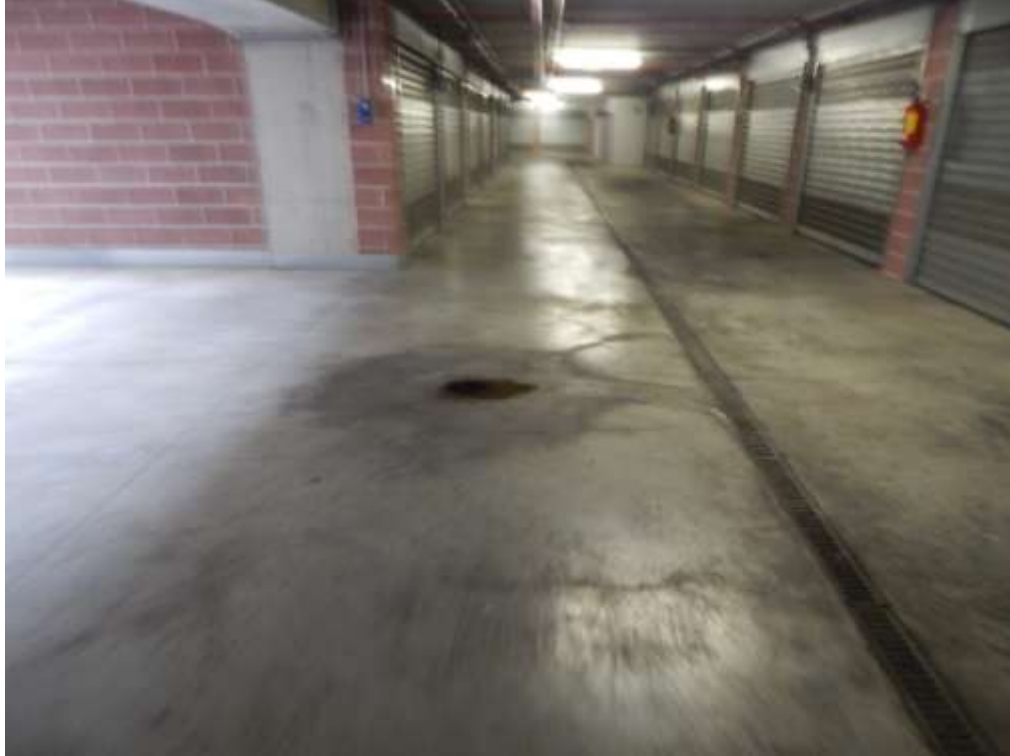
(5761).

Corsia di manovra in adiacenza ad A2B018 la venuta permane e dimostra di essere "perenne" la avevamo osservata fin dal 28 agosto e non ha subito variazioni di intensità

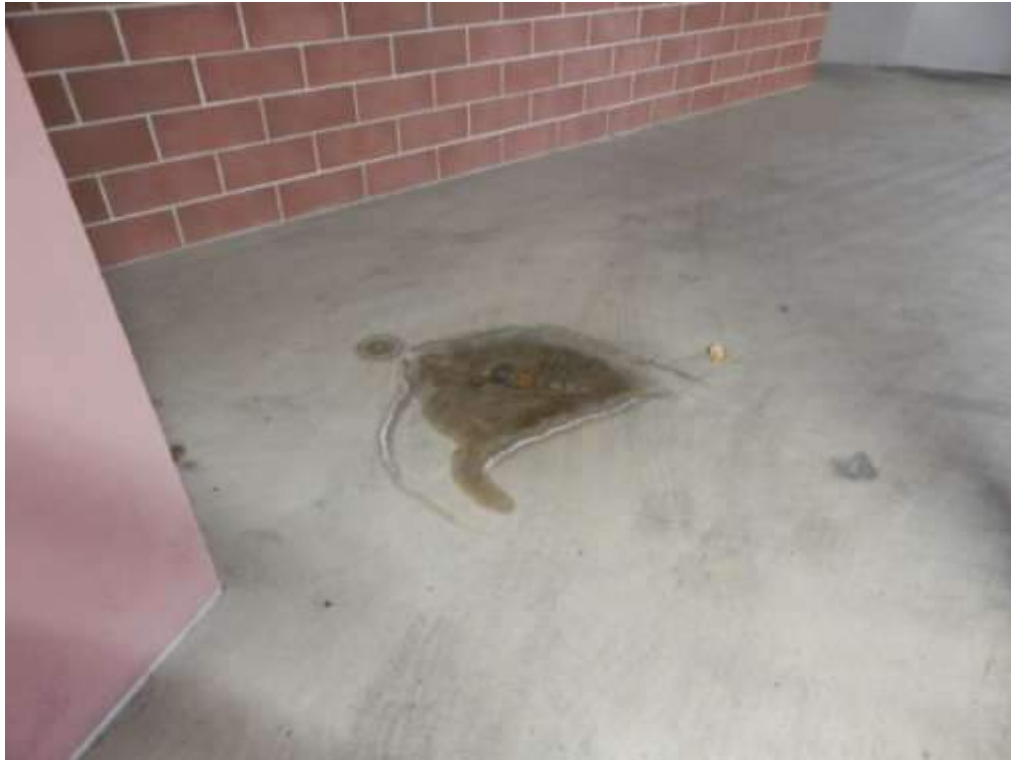
(5773)

Lo stesso dicasi della analoga posta in corrispondenza dei bagni all'ingresso della A2

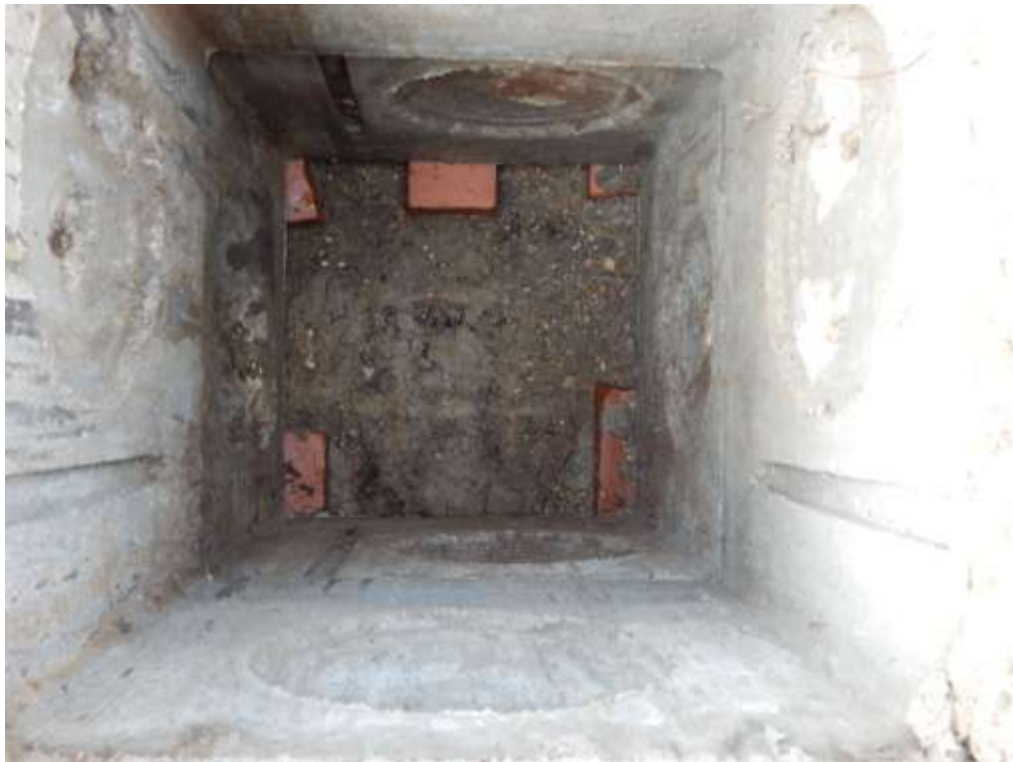
(5795).

Una ulteriore prova di immissione è stata posta in essere per testare il bacino che afferisce al pozzetto posto a ridosso della griglia di areazione posta lungo la rampa di Villa Paola. Dalle precedenti prove esso era risultato essere idraulicamente a valle del bacino dei giardini ma finora si era lasciato libero il deflusso attraverso il bocchettone e rispettivo discendente (di fatto all'ispezione era umido ma senza alcun ristagno di tracciante).

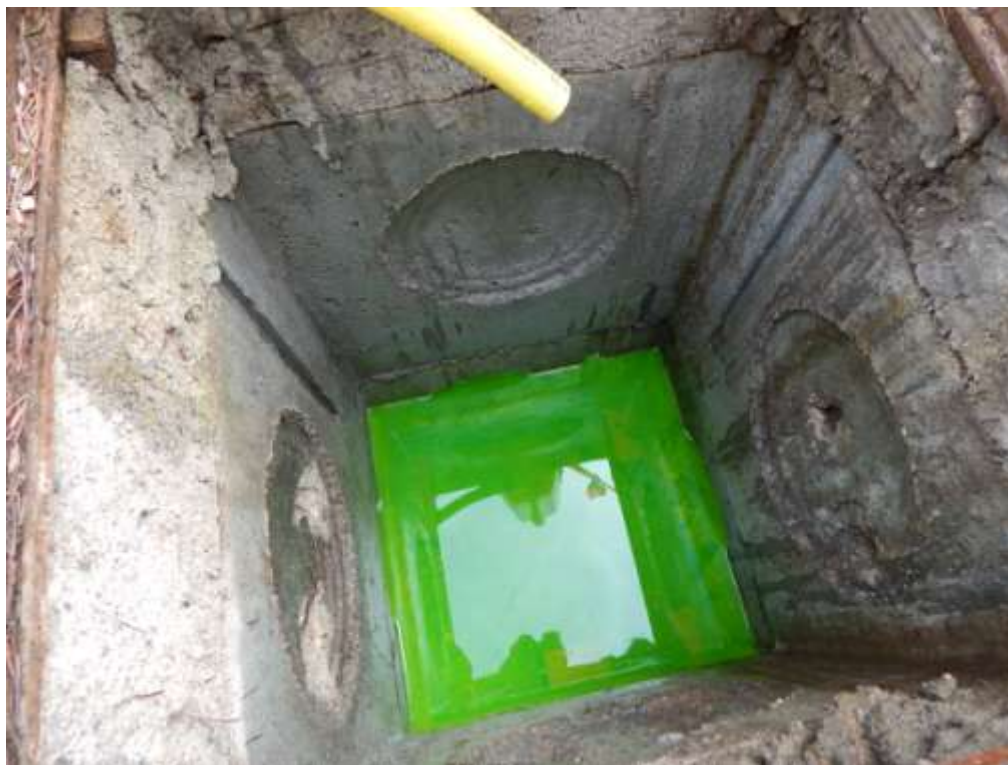
(5824).

Risaliti in superficie si è riscontrato all'interno del pozzetto di immissione un congruo battente residuo

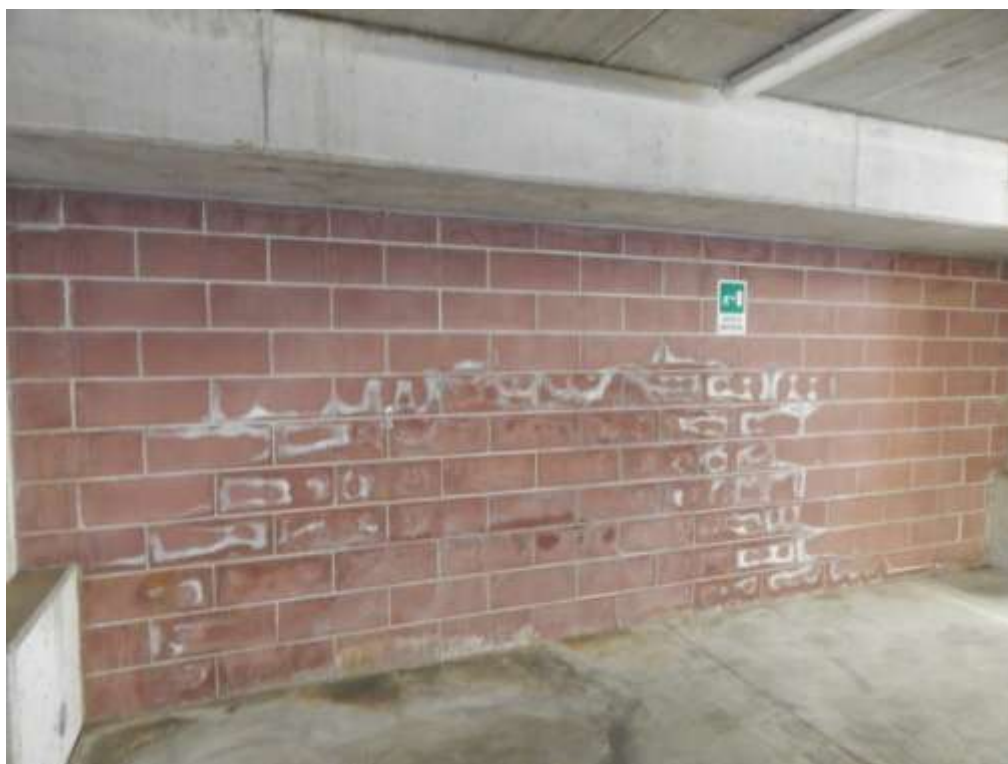
(ore 12:55 5838)

Al successivo controllo delle del muro dei posti auto A2PA si è rilevato l'inizio di venuta

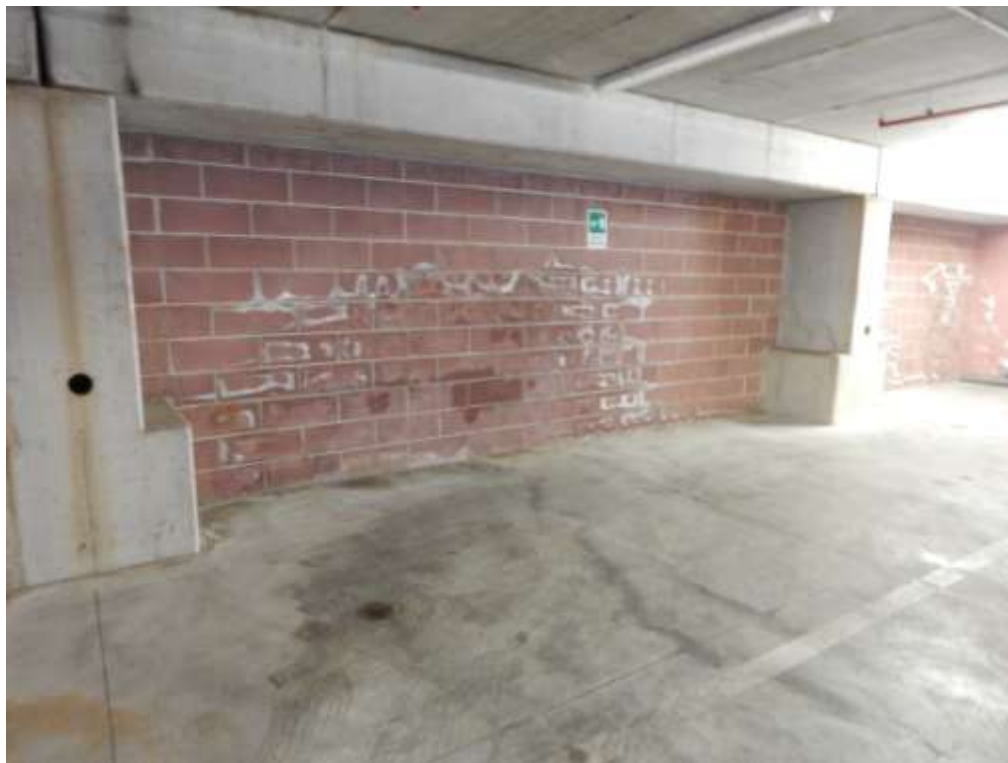
(ore 13:30 5859)

che proseguirà nel tempo allargandosi sempre di più

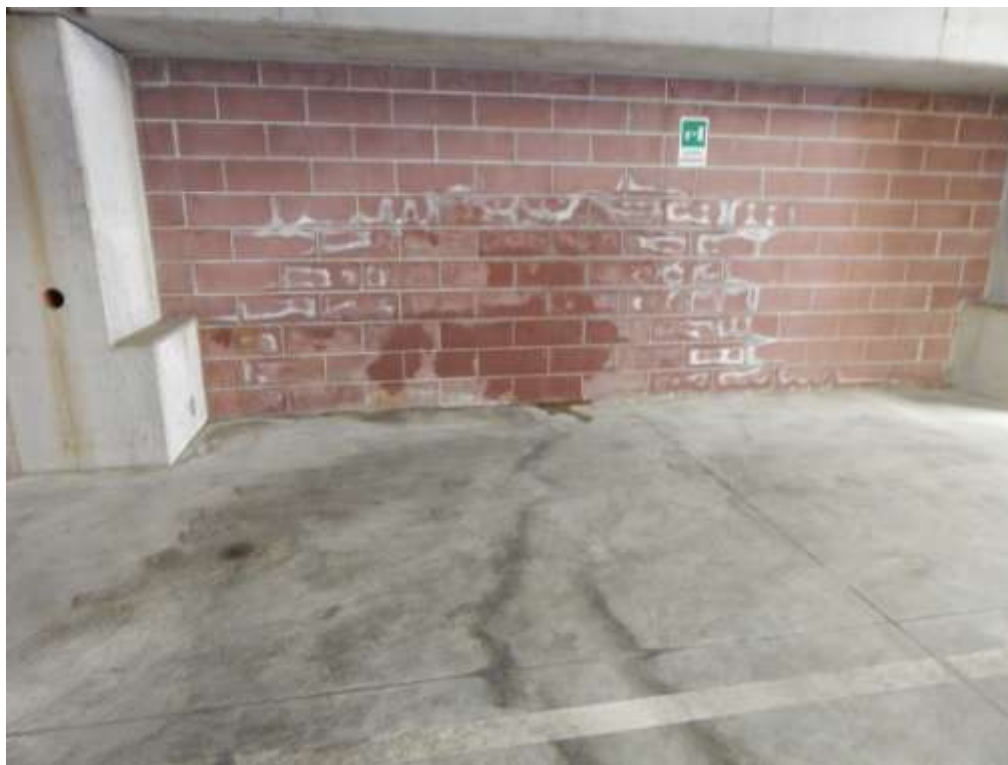
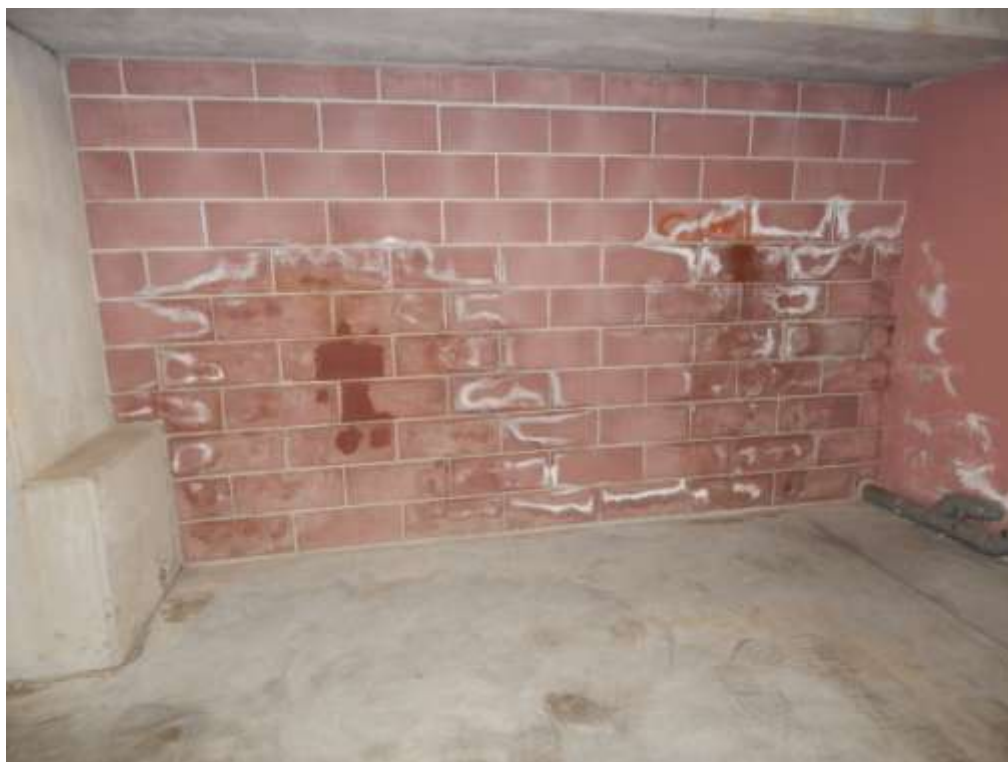
(ore 15:15 5920 5924)

Le infiltrazioni nel muro dei posti auto A2PA risulteranno rientrate al controllo del 25 settembre successivo.

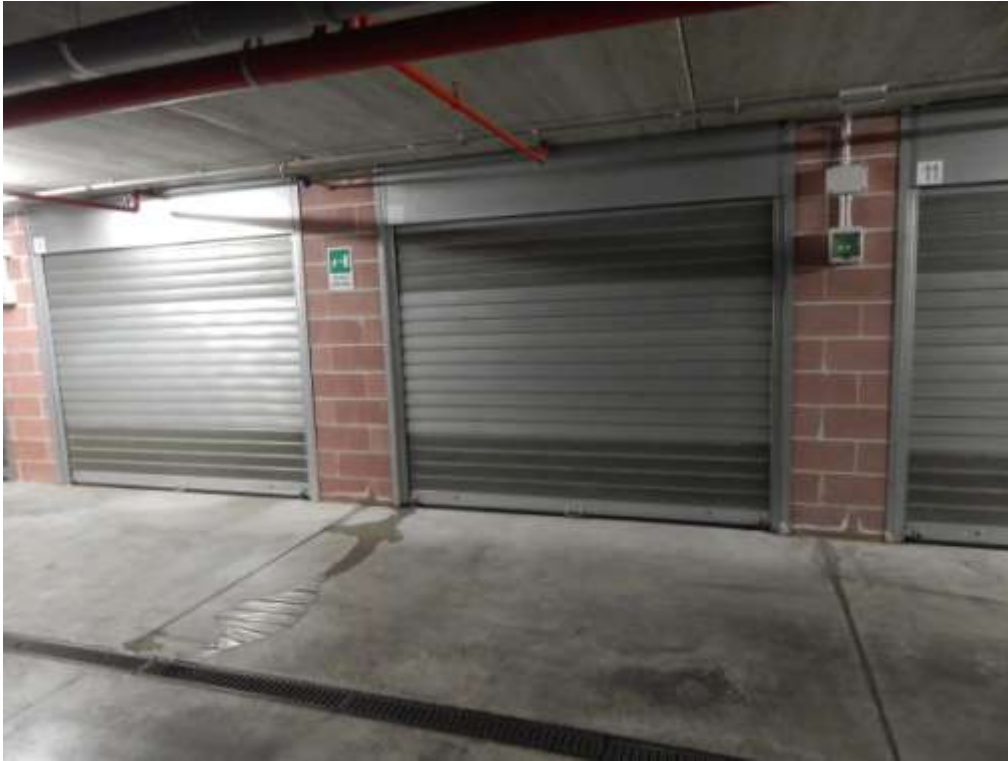
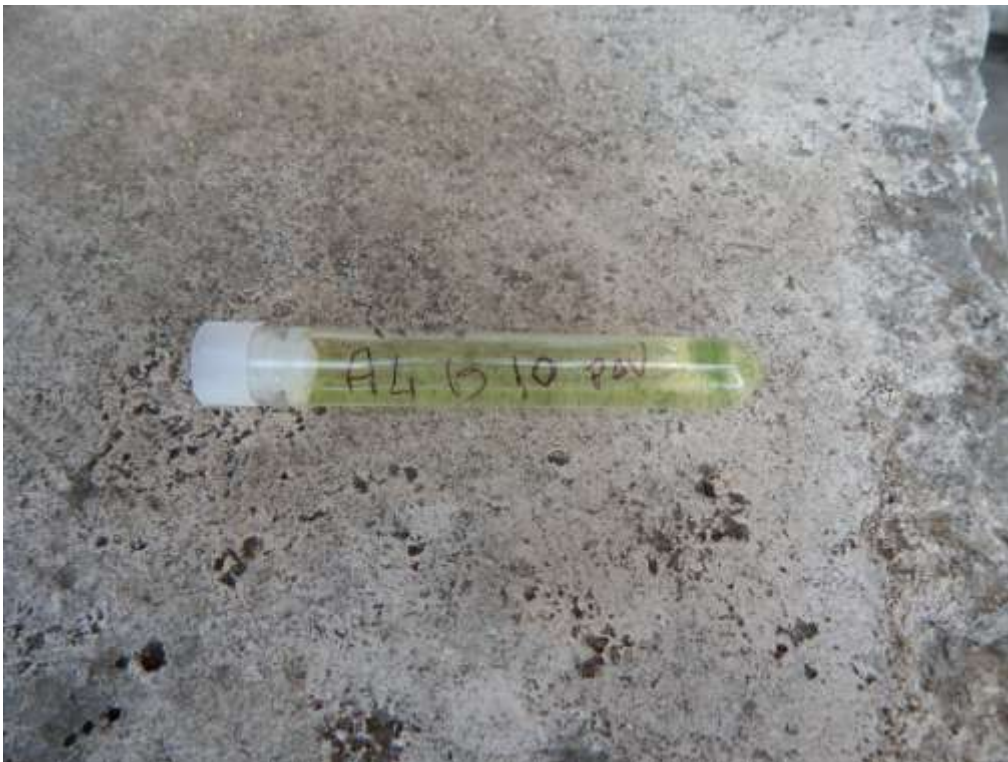
- venuta dal soffitto nel box A4B010 e campionamento dal pavimento
