CONDOMINIO PARCHEGGIO SANTA DOROTEA

INFILTRAZIONI NEI LOCALI BOX

DI VIA TUSCOLANA - VIA MATERA.

RELAZIONE FINALE E PROPOSTE DI INTERVENTO

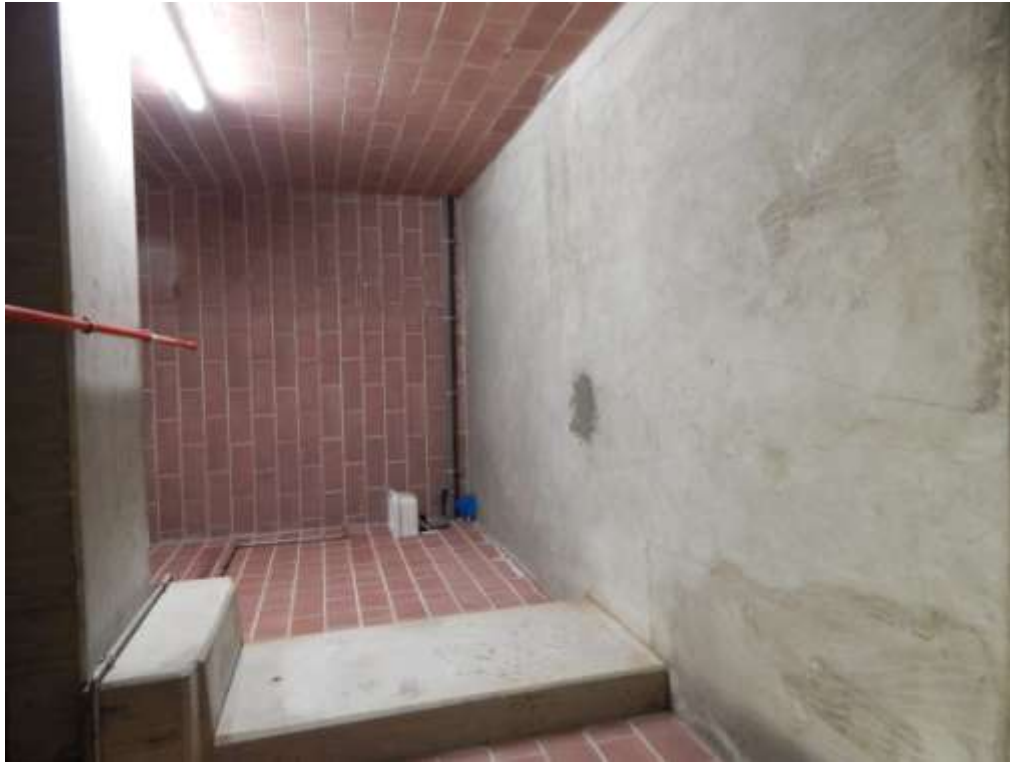
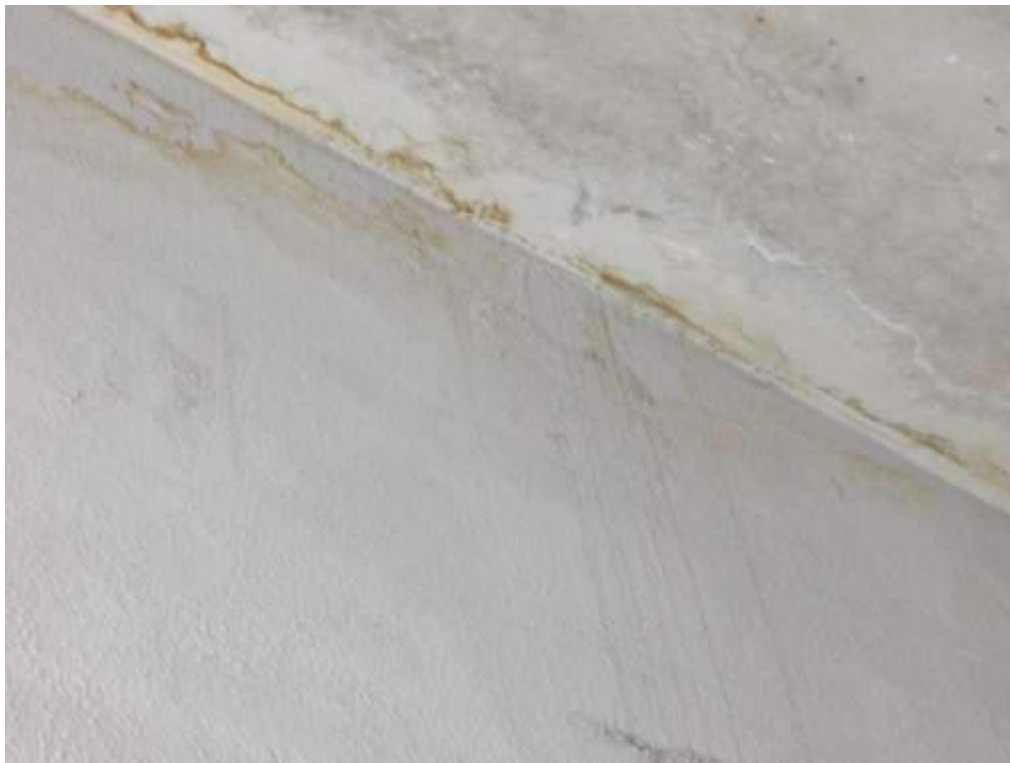
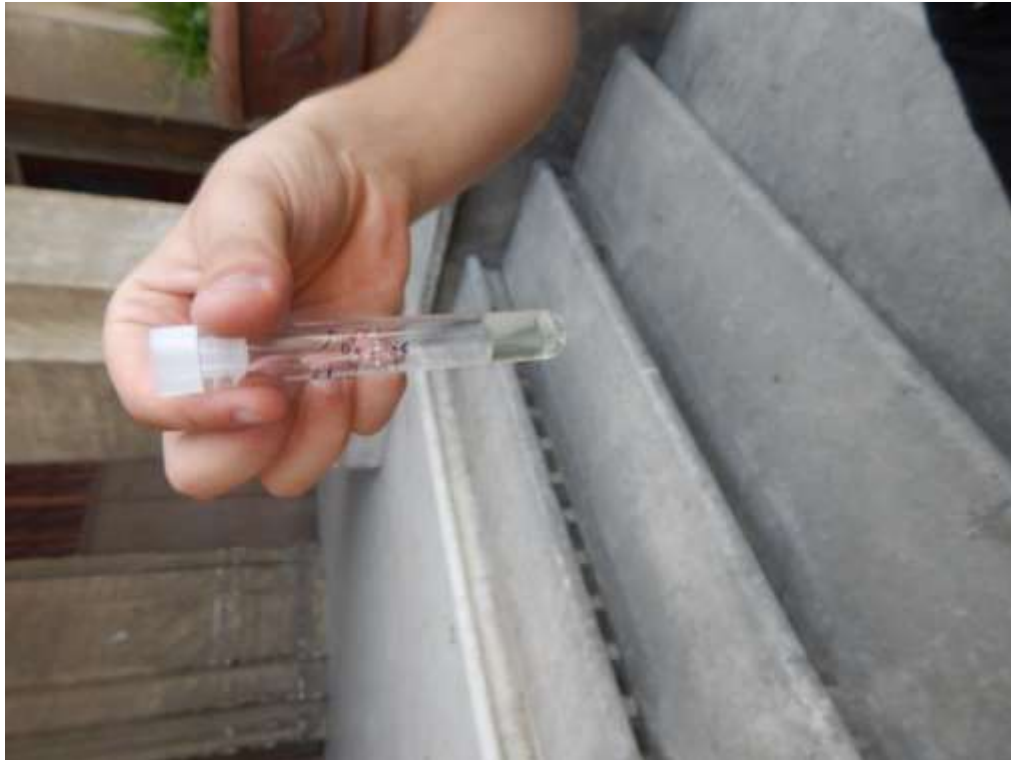
- venuta dal soffitto e dalla trave nel box A4B012

con campionamento dalla trave soffitto

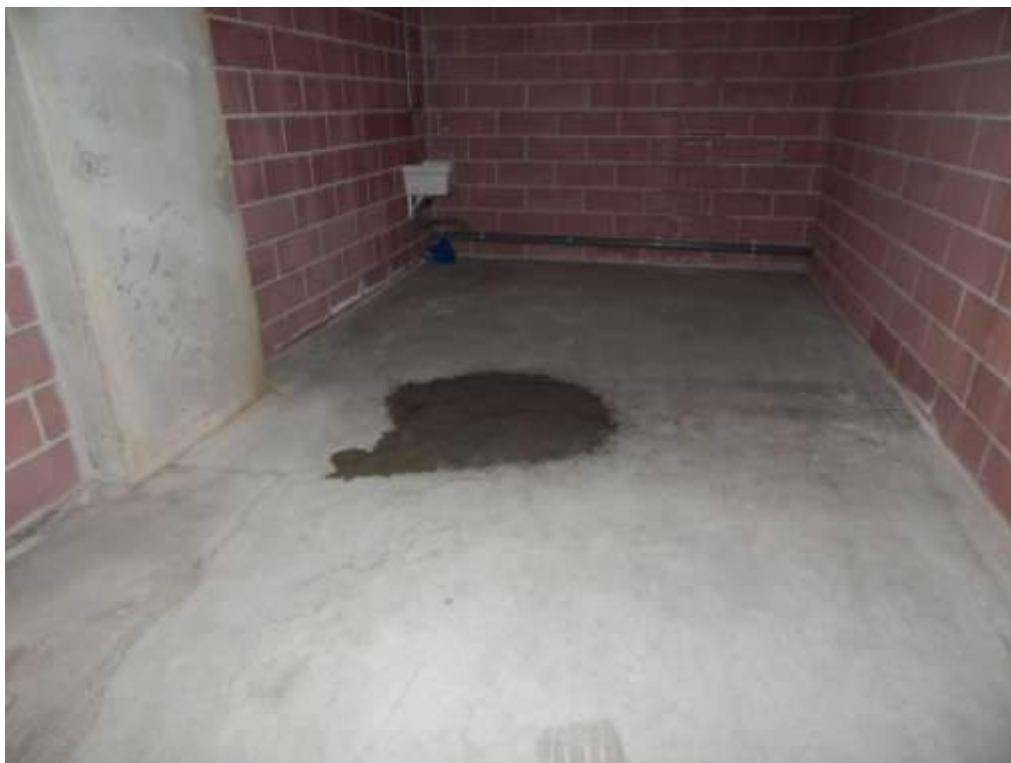
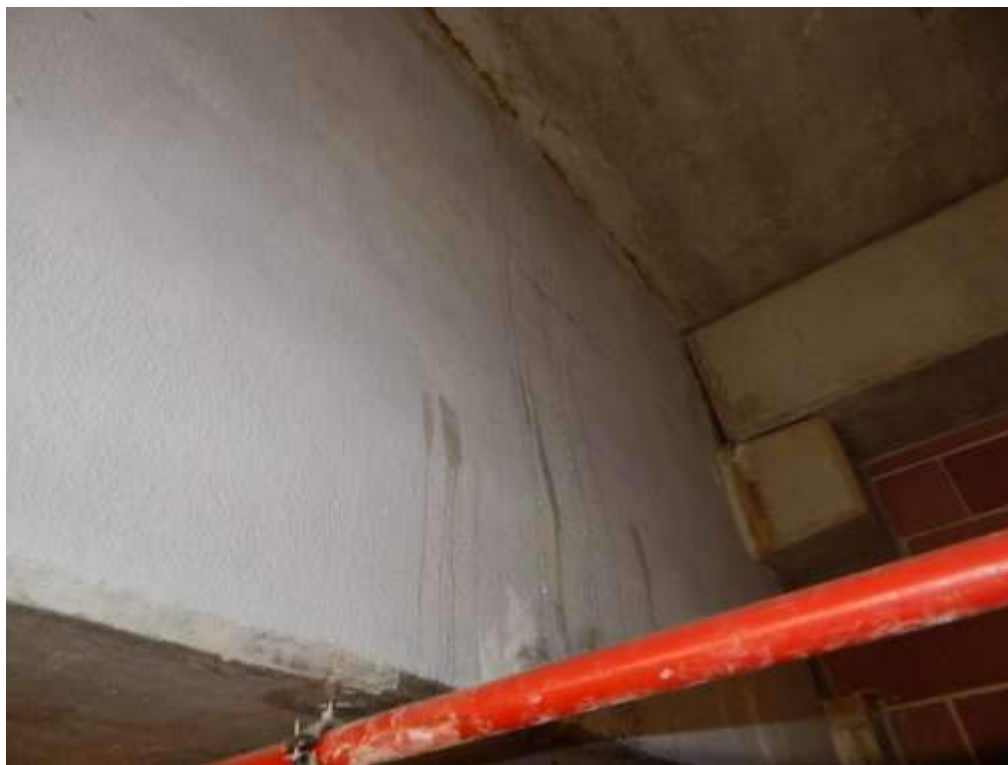
Dopo un'ora e mezzo la venuta diviene molto più copiosa

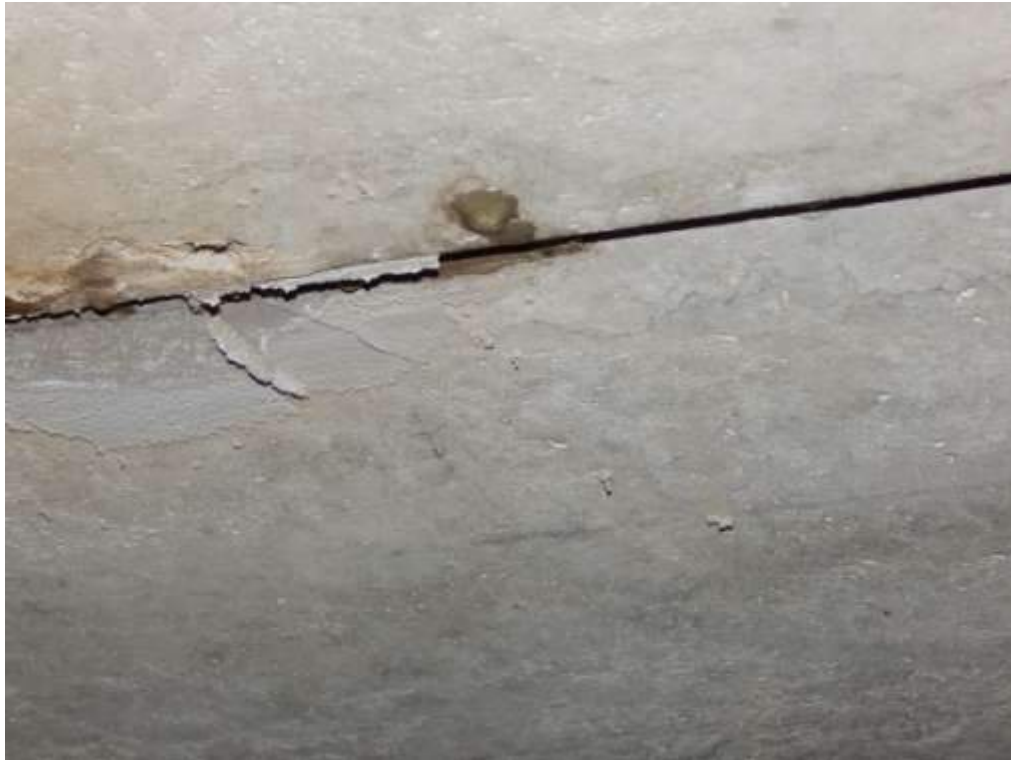
Dopo circa mezz'ora l'infiltrazione ha raggiunto anche il piano inferiore con una venuta lungo la corsia di fronte al box A5B009

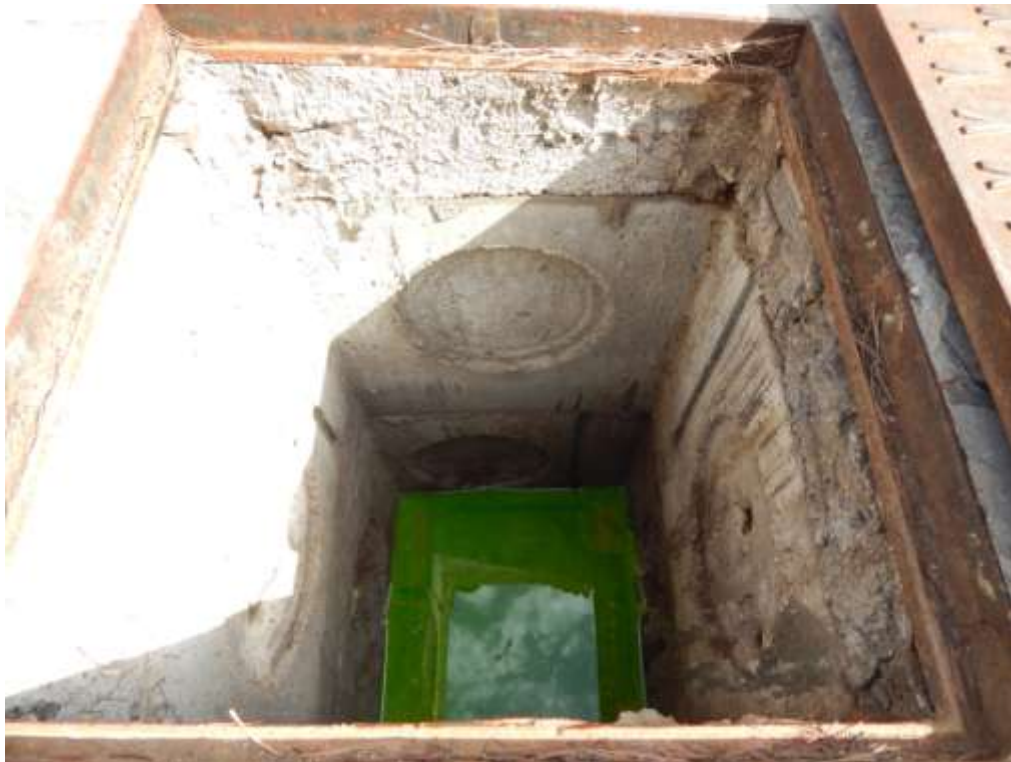
Alle 15 nel pozzetto di immissione permane un battente di circa 20 cm

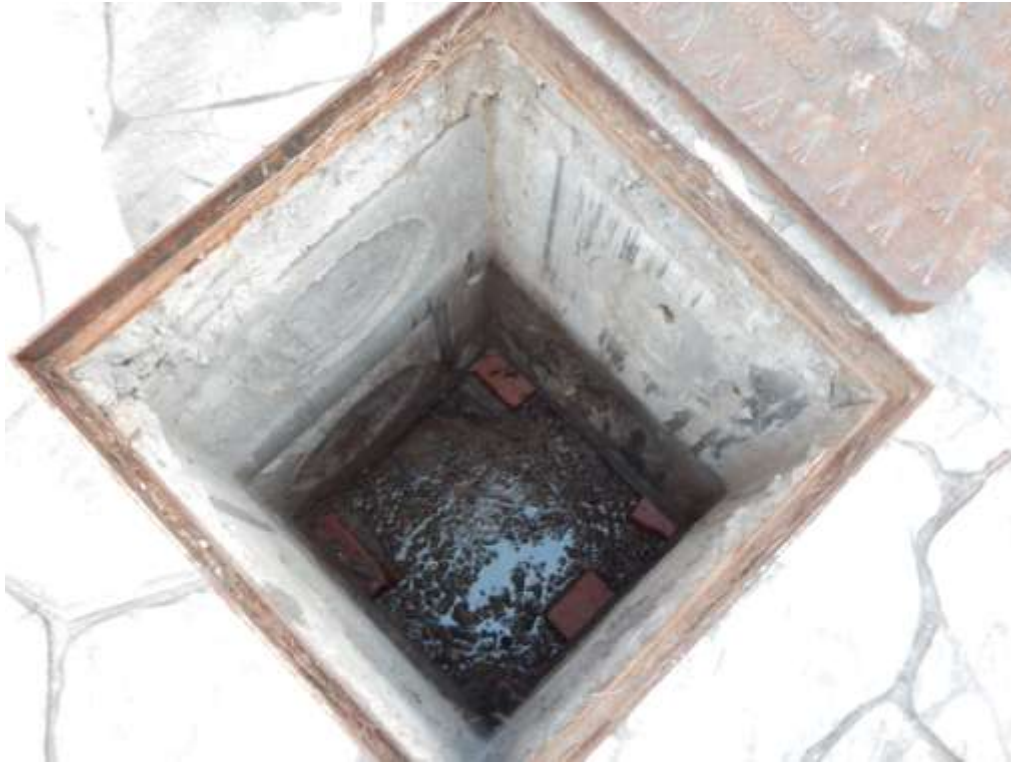
Alle 19:00 si rileva che l'acqua immessa è completamente fluita ed pozzetto di immissione risulta ormai vuoto.

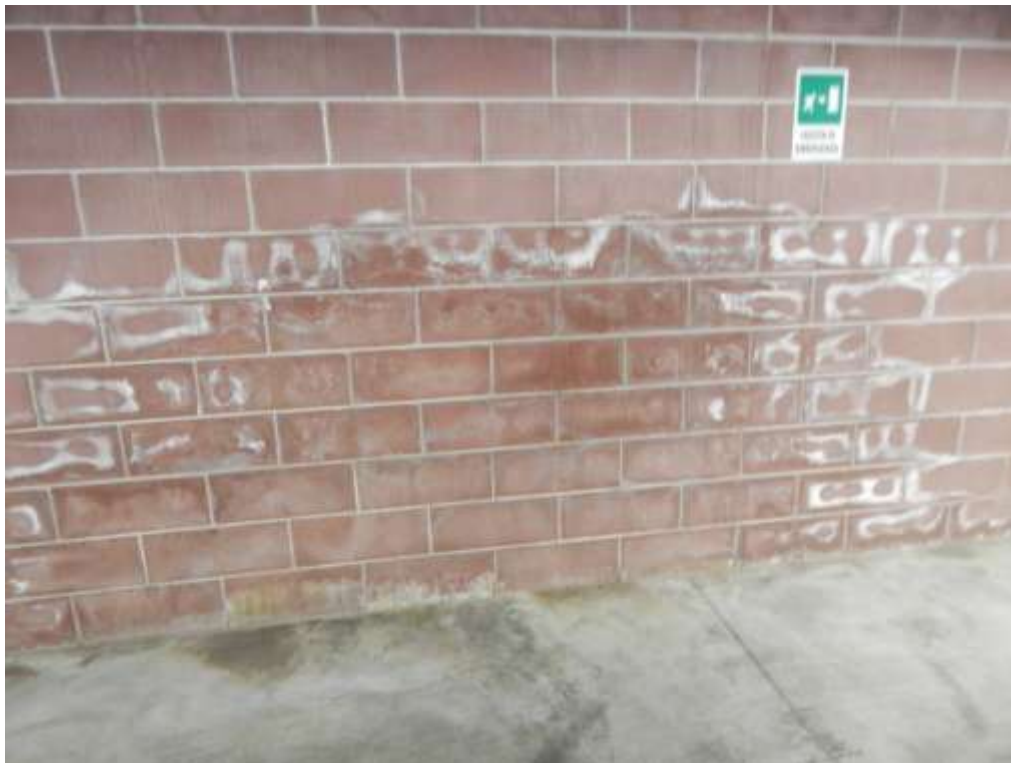
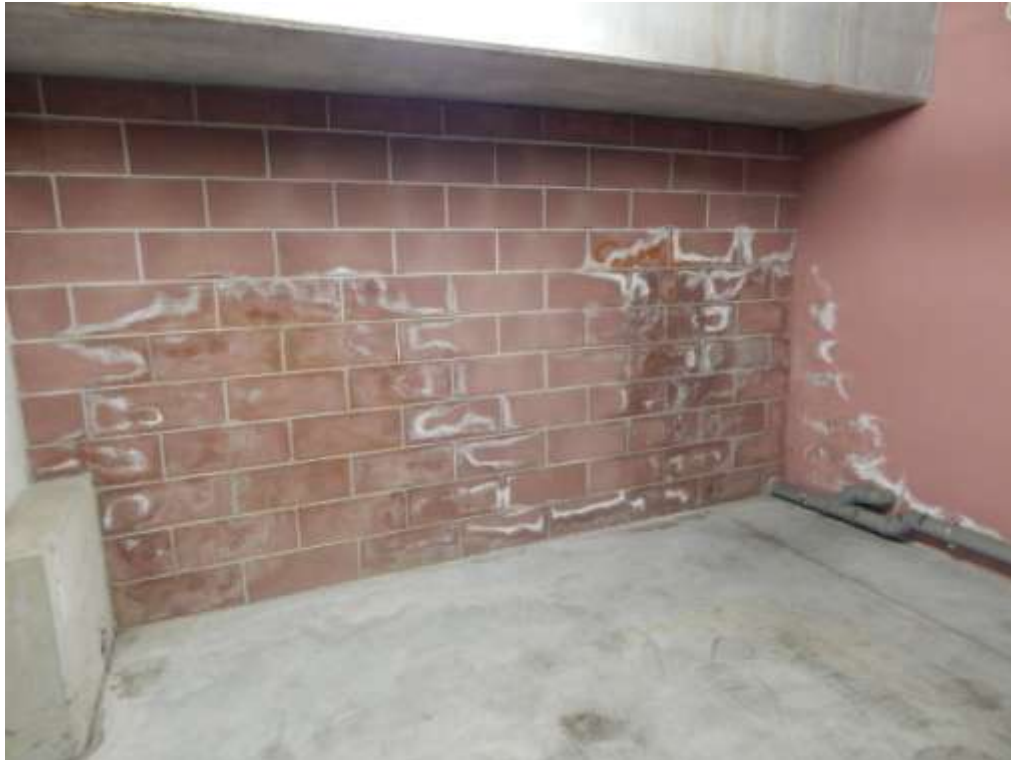
Le infiltrazioni nel muro dei posti auto A2PA risulteranno rientrate al controllo del 25 settembre successivo.

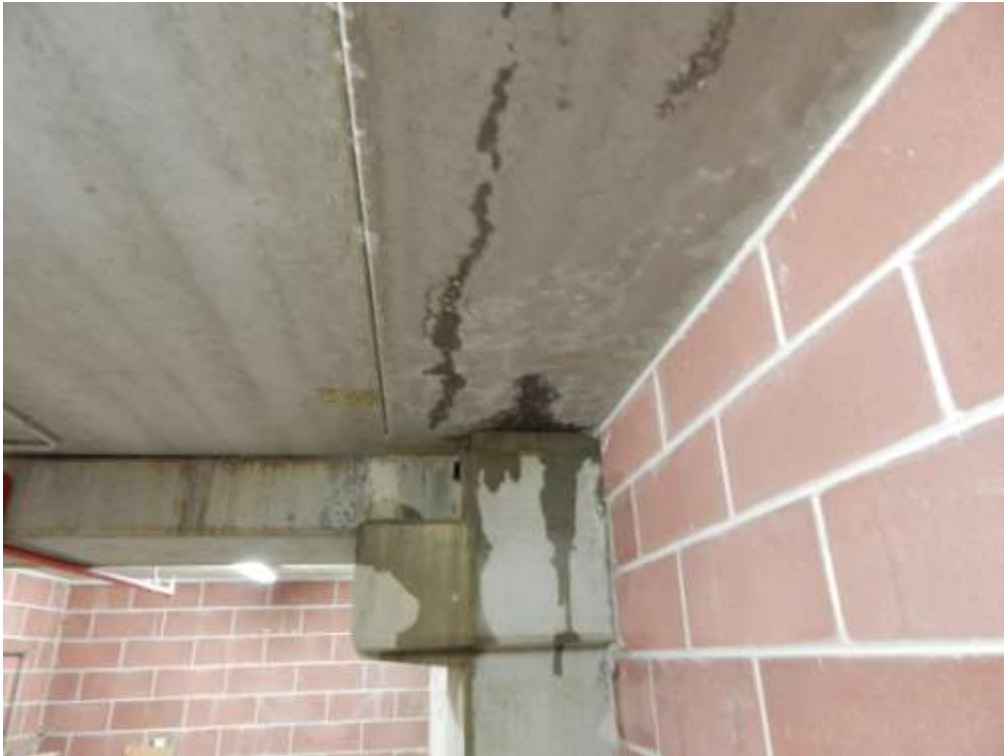
Abbiamo riscontrato ingenti perdite di acqua con tracciante verde in corrispondenza del pilastro in destra al box A5B047

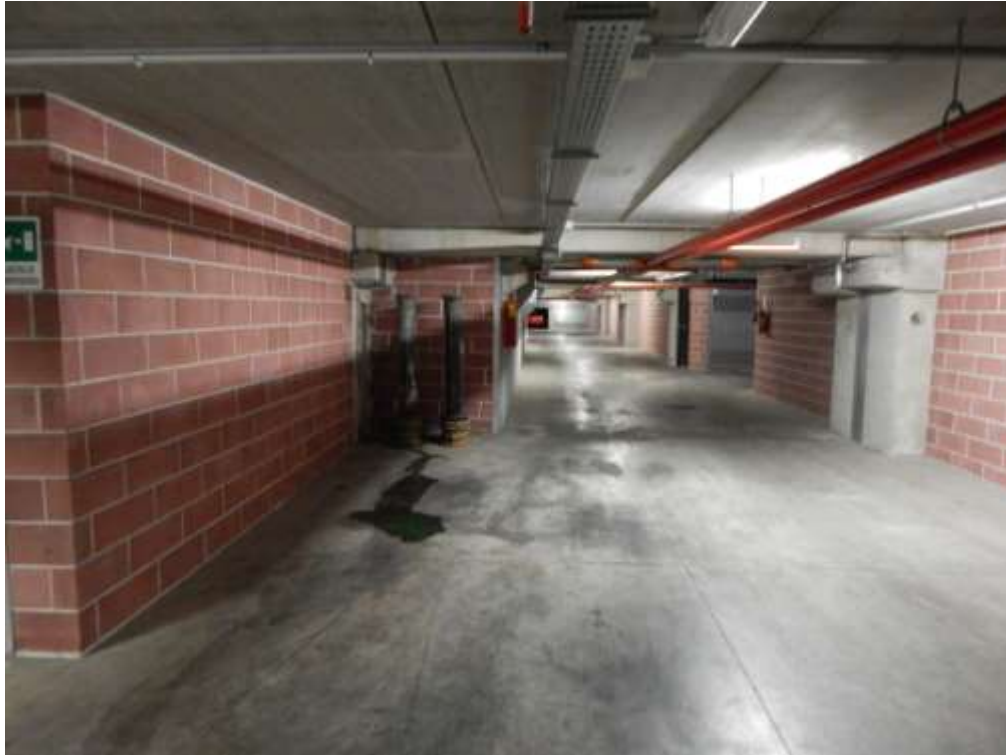
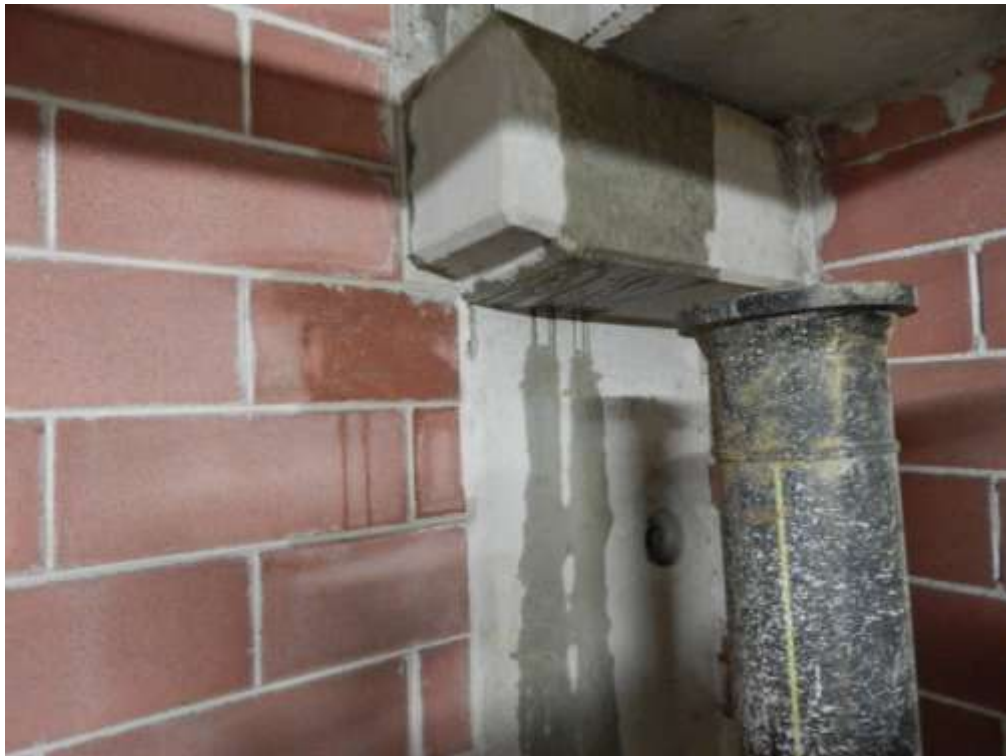
In corrispondenza del lato opposto dello stesso pilastro si rilevano venute nella corsia

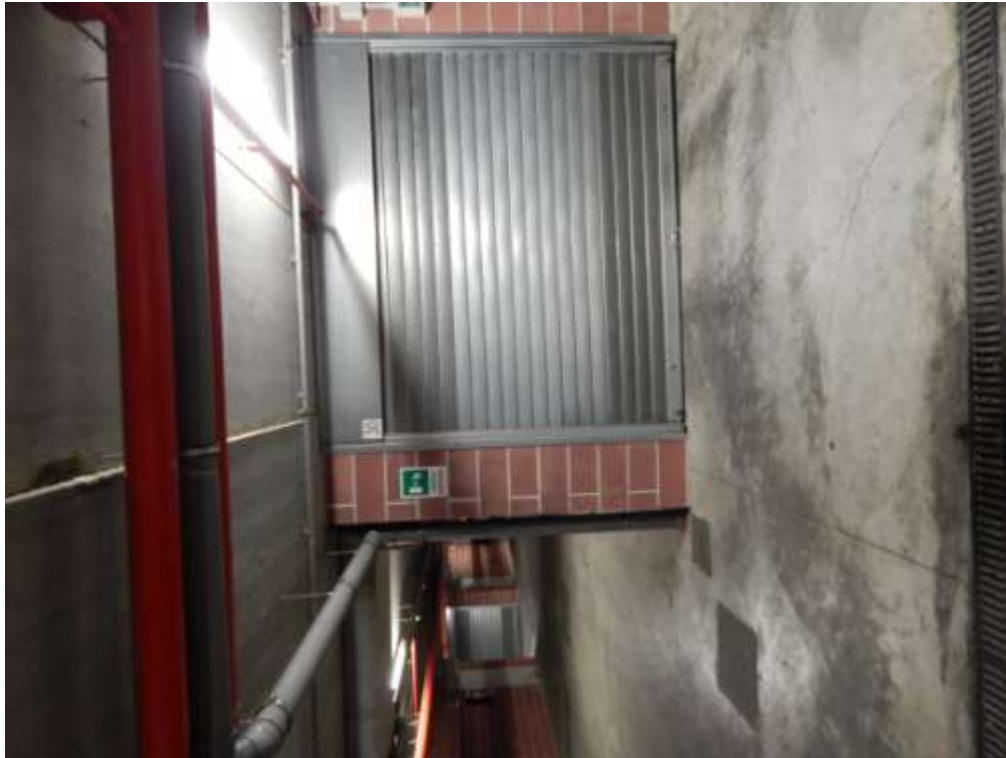
Le perdite del bacino di immissione ha fatto sì che fosse interessata da liquido con tracciante anche la canalina posta di fronte al bacino stesso. Questo

ha fatto sì che si sia presentata una venuta al di sotto della canalina stessa in corrispondenza ancora della corsia davanti ai box A5B047 e A5B030.

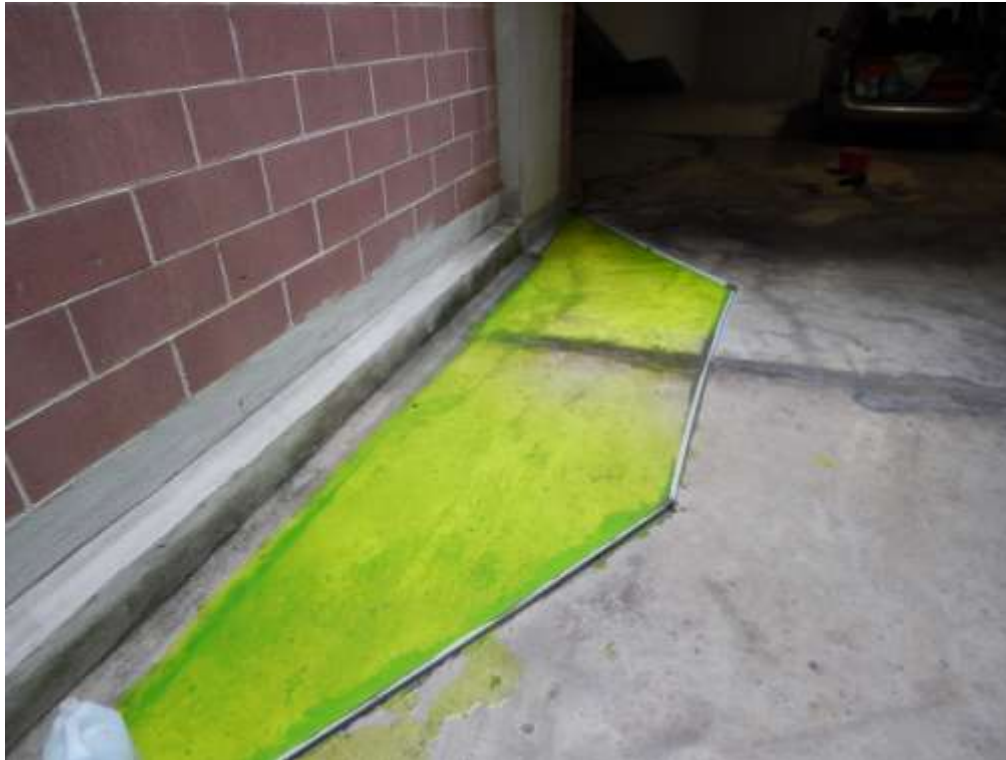
6333

In questa prova problematiche e metodologia sono state analoghe a quelle della prova P11 precedente e le foto seguenti rendono conto della porzione tesata.

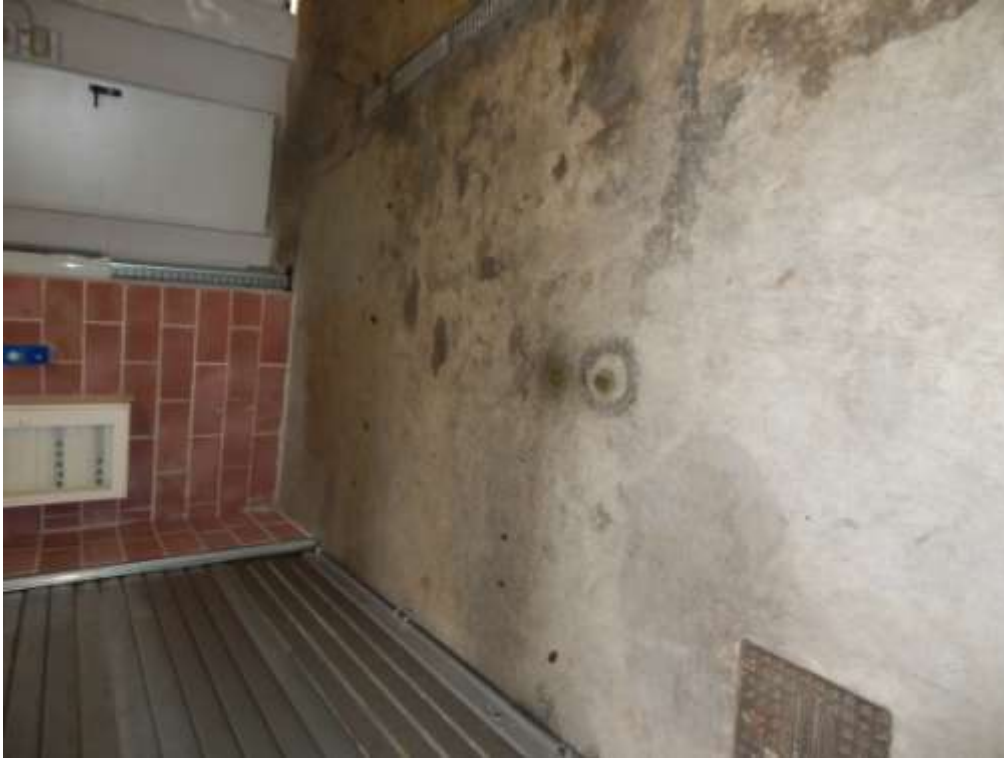
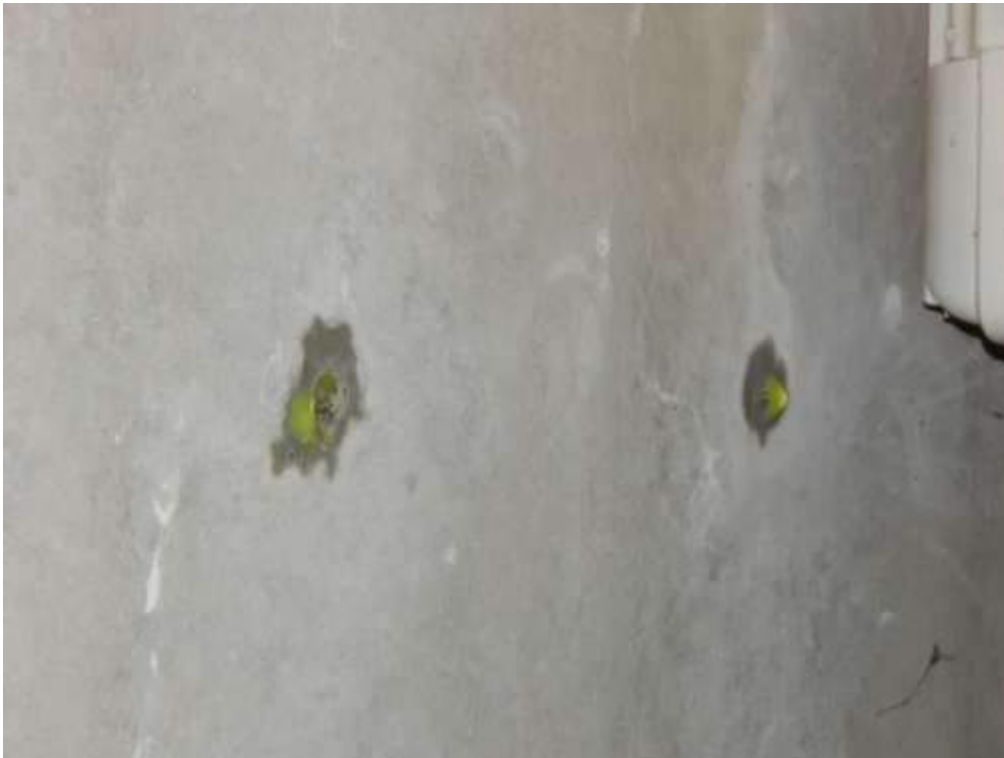
(6327 6328).

Anche per questa prova al piano sottostante si è manifestata una venuta dal soffitto come chiara conferma della mancanza di tenuta della pavimentazione sotto griglia.

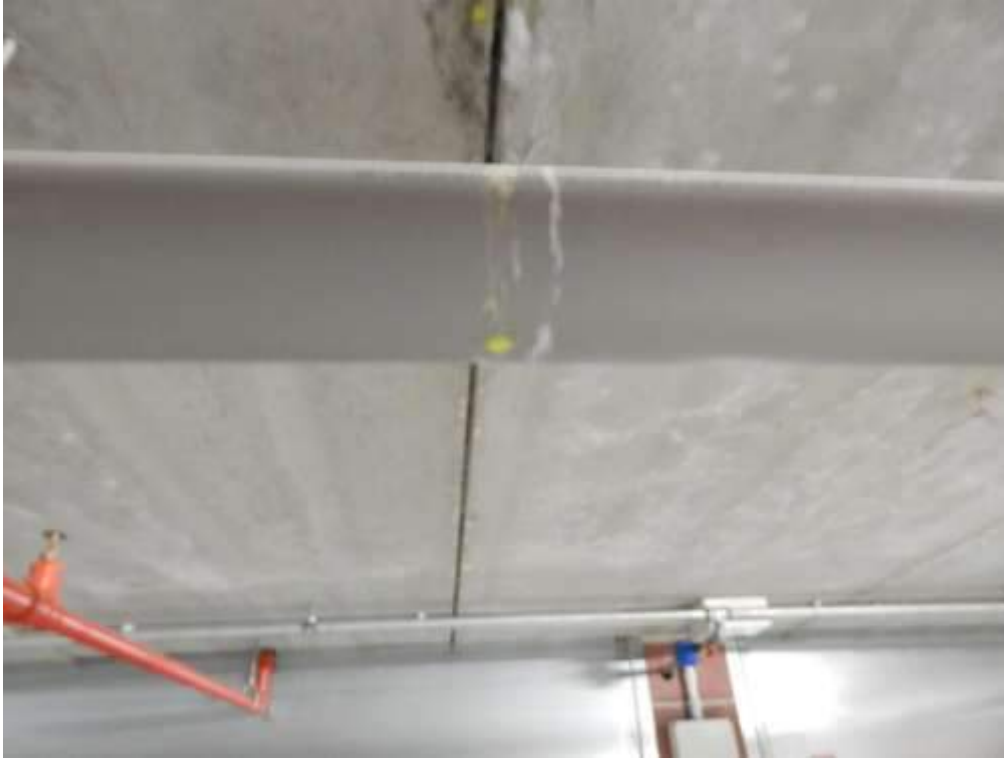
(6364).

Nessuna infiltrazione si è rinvenuta nel box A5B005 mentre c'è stata una venuta dal soffitto in corrispondenza del box A5B006.

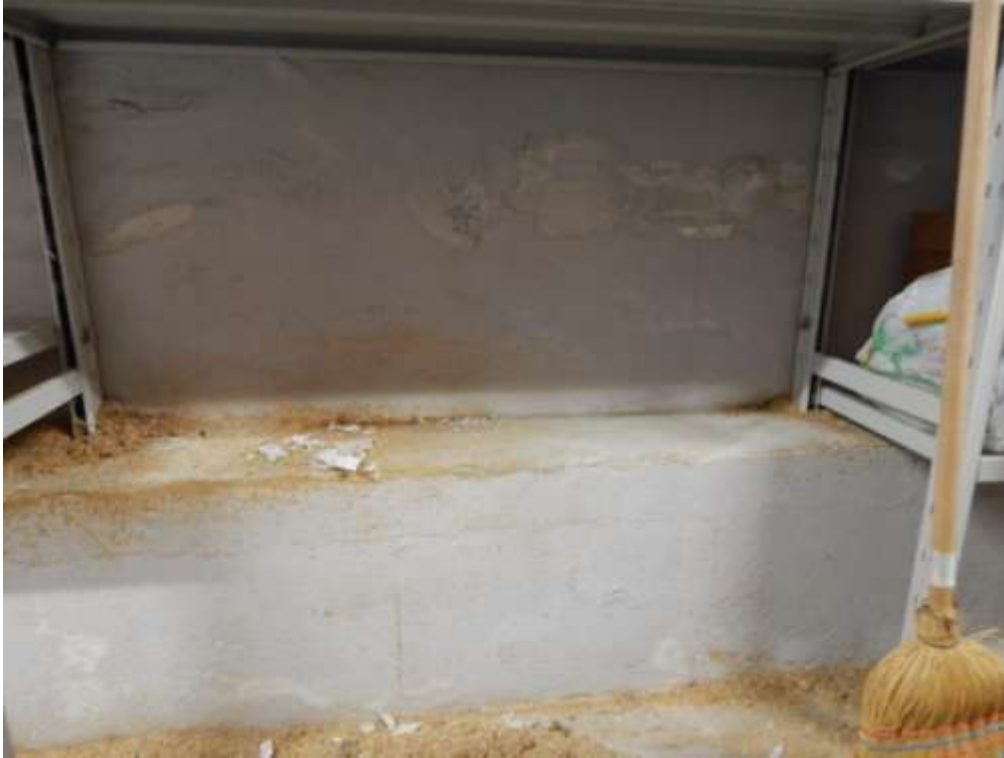
(6277)

Prima di gettare la spugna sulle infiltrazioni nel box A2B001, che è perfettamente asciutto

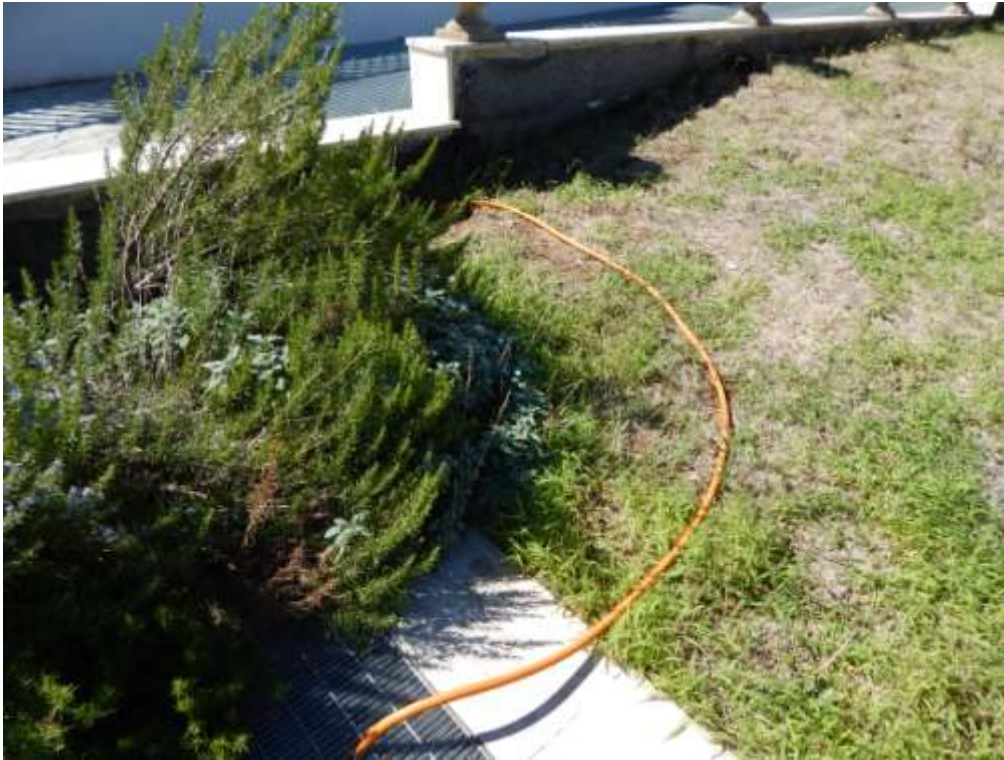
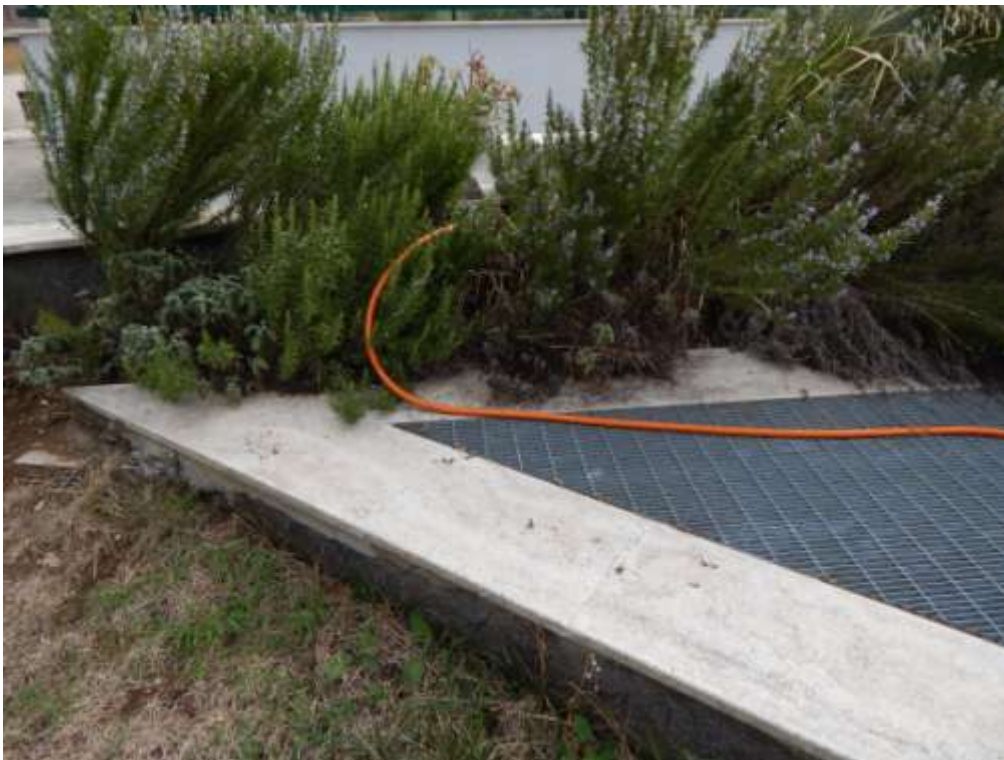
(6284 – 6348)

si è deciso di immettere in superficie per interessare questa volta non i bacini di raccolta delle acque ma l'intera superficie del muro di contenimento del terrapieno. Lo si è fatto immettendo acqua in più punti a partire dalle ore 12:20 ed ininterrottamente fino alle 18:30.

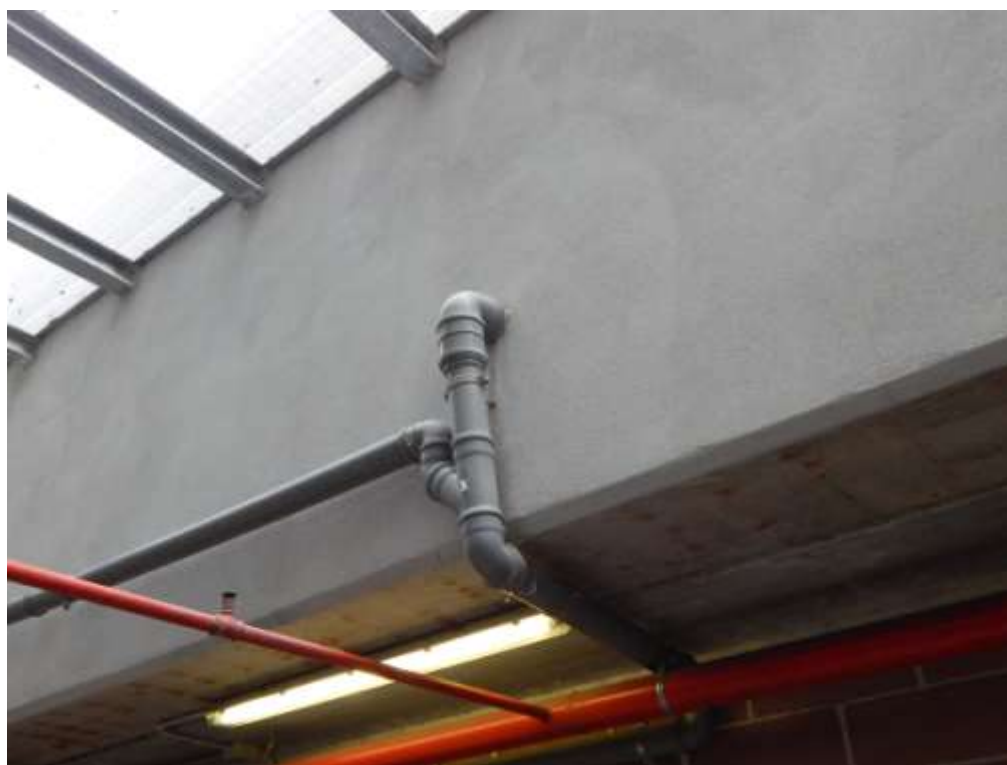
(6296)

A seguire risalendo si è trovata una venuta anche dal bocchettone in
prossimità del box A2B006

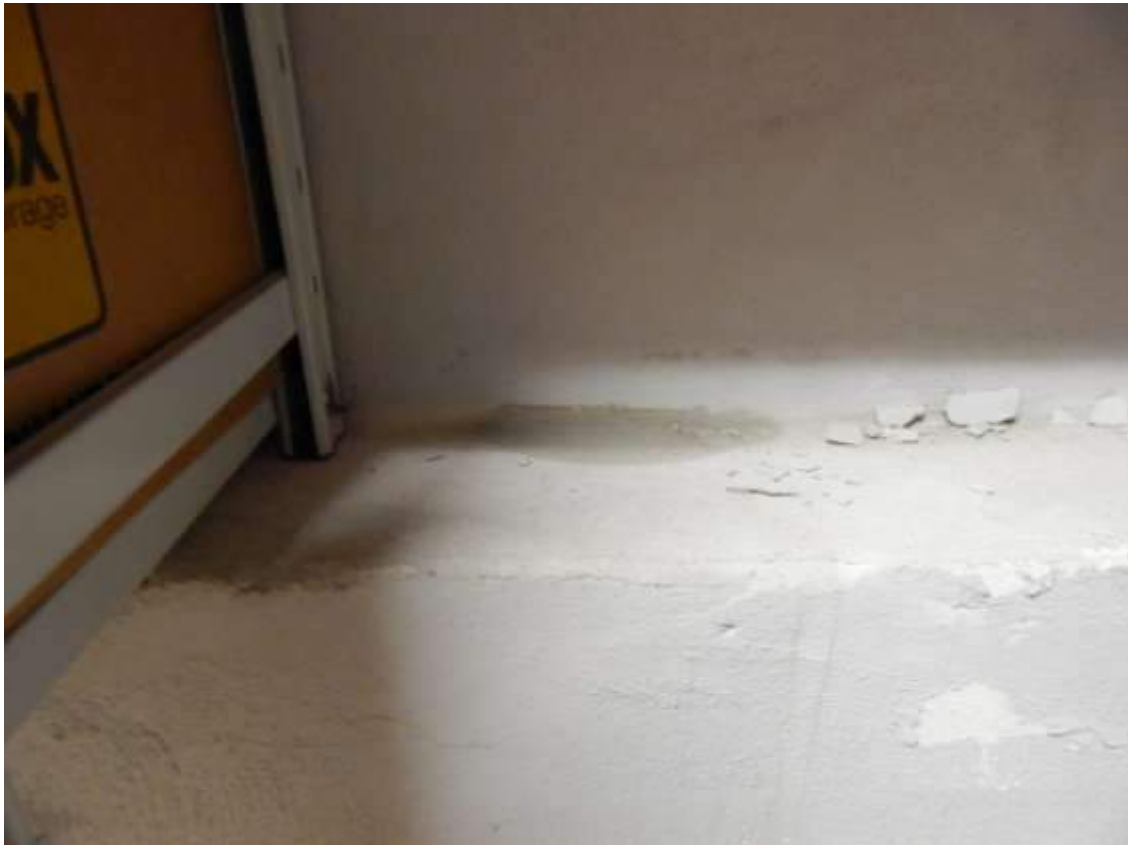
(6386)

Alle 17:50 purtroppo non c'è ancora nessuna venuta nel box A2B001. Quando alle ore 18:30 le speranze erano ormai quasi perse e ci si accingeva a riassetto le attrezzature, ispezionando per l'ultima volta il box è comparsa una pallida venuta di acqua a fronte dei 6000 litri di acqua immessa solo in questa prova!
