**TRIBUNALE DI MESSINA**  
**ESUCUZIONE IMMOBILIARE**

**RAPPORTO DI STIMA**

**Beni in Messina – Via Consolare Pompea n. 335 - Messina**  
**Lotto Unico**

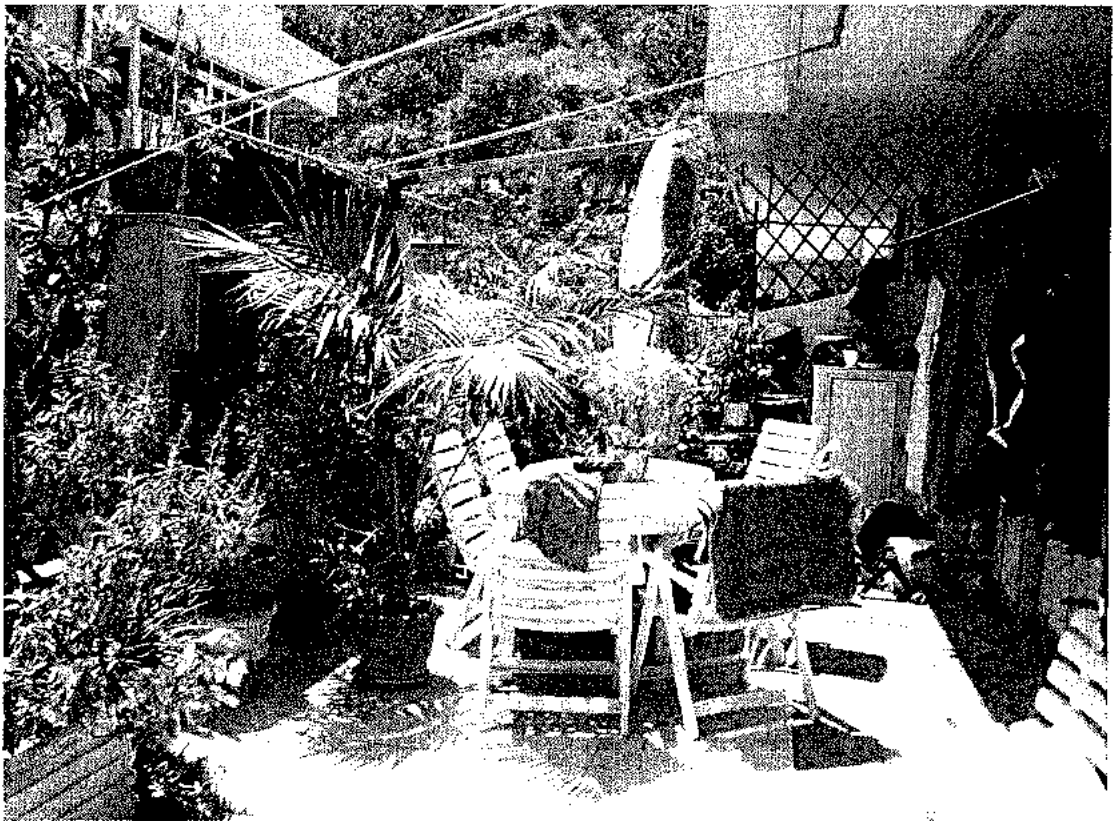
Successivamente e nel corso degli ulteriori sopralluoghi effettuati si è proseguito osservando attentamente le condizioni in cui versa la pavimentazione del terrazzo di pertinenza dell'abitazione oggetto della presente relazione tecnica. Così come rilevato dai tecnici del Comune e anche riscontrabile dalla documentazione fotografica prodotta (Foto dalla n. 7 alla n. 10), la pavimentazione del suddetto terrazzo risulta in più parti notevolmente lesionata e danneggiata; il quadro fessurativo rilevato ed il distaccamento dalla pavimentazione stessa del parapetto di protezione del terrazzo (Foto dalla n. 11 alla n. 14) indica come le lesioni, caratterizzate da uno sviluppo circa rettilineo

**FOTO 5: Terrazzo dell'abitazione**
